鋼床版の維持管理における調査方法

一 実態調査に基づく鋼床版の点検手法の検討 一

日本橋梁建設協会 技術委員会 鋼床版小委員会

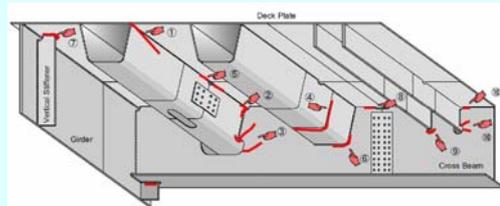
①デッキとUリブ溶接部 ②Uリブと横リブ交差部 ③垂直補剛材上端部

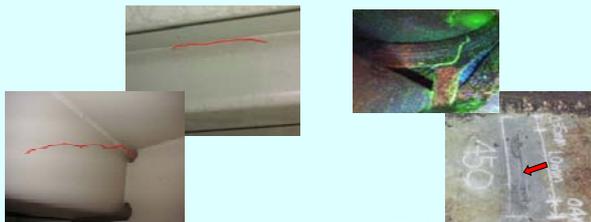
■ビード進展き裂

■デッキ進展き裂

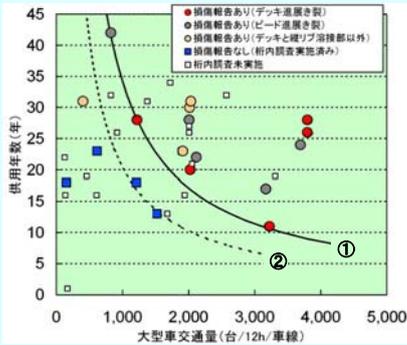
①累積台数: 2.5×10^7 台 ②累積台数: 1.5×10^7 台

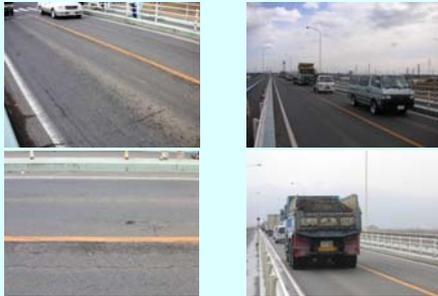
舗装の劣化

交通実態

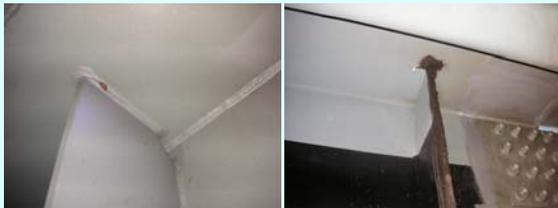
主桁垂直補剛材上端部におけるき裂
一部がデッキを貫通

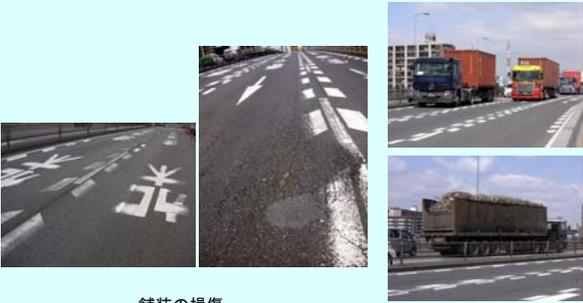
舗装の損傷

交通実態

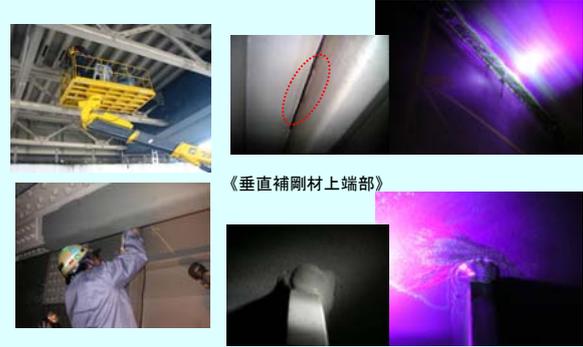
《デッキとUリブ溶接部》

《垂直補剛材上端部》

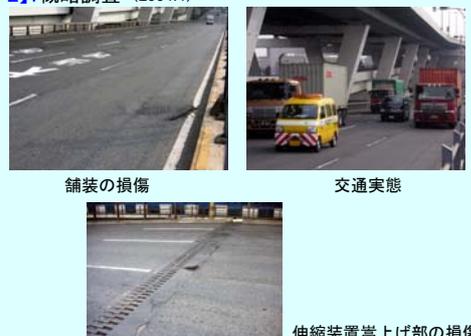
舗装の損傷

交通実態

伸縮装置嵩上げ部の損傷

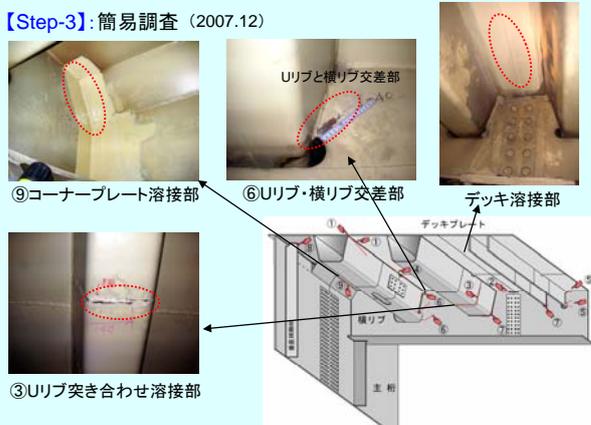
⑨コーナプレート溶接部

⑥Uリブ・横リブ交差部

③Uリブ突き合わせ溶接部

デッキ溶接部
