# 鋼橋の維持管理に配慮した 設計・施工の留意点

～ 過去の補修・補強事例からのフィードバック ～

日本橋梁建設協会 保全委員会 保全技術小委員会

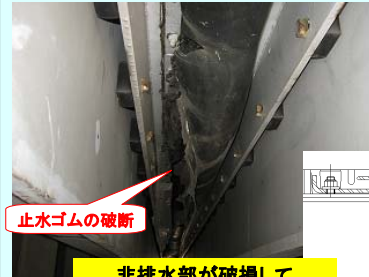
止水ゴムの破断

非排水部が破損して  
路面の水や土砂が漏れる

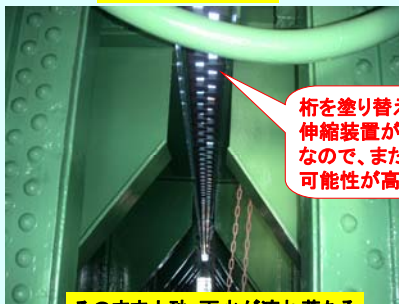
桁を塗り替えたが伸縮装置が排水型なので、また錆びる可能性が高い

そのまま土砂・雨水が流れ落ちる

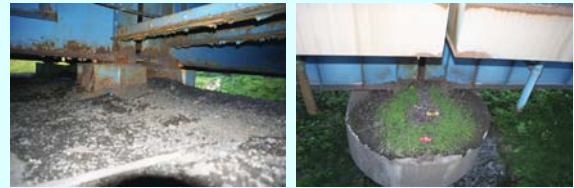
伸縮装置からの土砂が堆積、支承も埋まっている

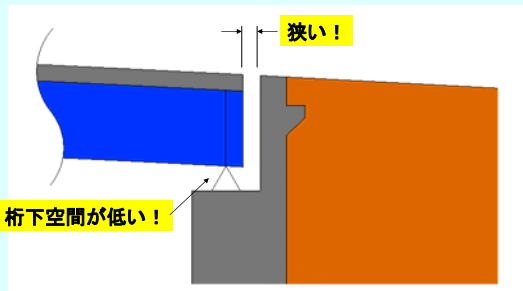
維持管理を考慮していない構造

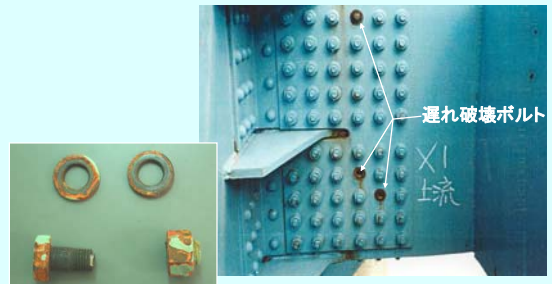
しかし ある時間が経過したのち  
突然 脆性的に破壊！！

高張力鋼特有の「遅れ破壊」

まずは、破断したボルトが落ちて第三者に被害を与えないよう落下防止措置を実施

但し、F10Tに替えると継手強度が下がってしまう（要応力照査）

照査結果によっては、ボルト径を上げるなどの処置が必要

M22 F11T → M24 F10T

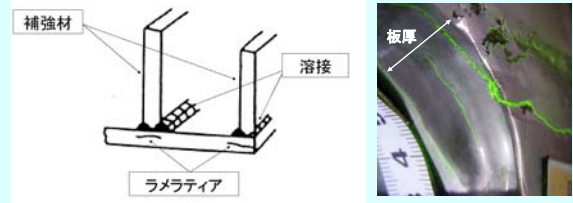
硫黄含有量の多い鋼材に拘束の高い溶接をすると、ラメラティア(層状の割れ)の発生の可能性が高い。

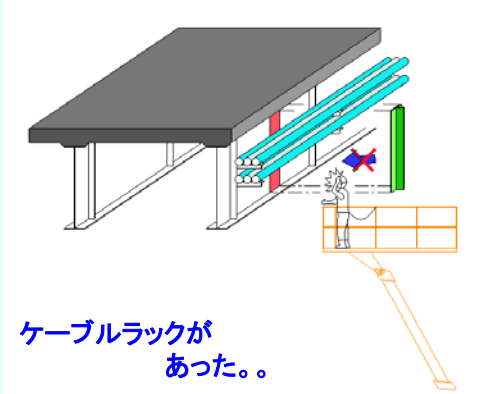
ケーブルラックが  
あった。。

まずは現場を見よう!  
(現場にあわせた柔軟な設計を)

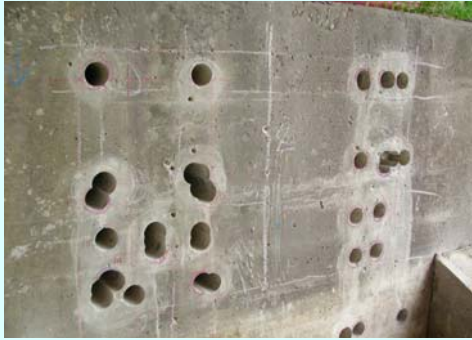
孔埋め作業も発生する

- アンカーボルトの場合
- ・アンカー位置の移動に対応出来るようリブ間隔を広めに設定
  - ・補強部材のベースを若干大きめにしておく
  - ・アンカー孔は出来るだけ細径、少本数  
などの設計時の配慮でかなり助かる
