## 2. 鋼構造物試験体の耐久性確認試験に関する報告 — 腐食環境の厳しい場所（沖縄地区）において —

技術委員会 製作小委員会

### 1. はじめに

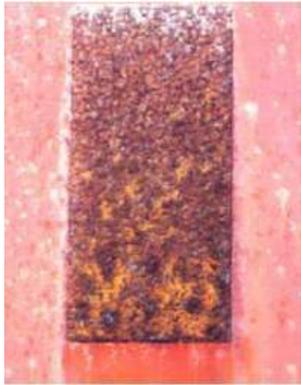
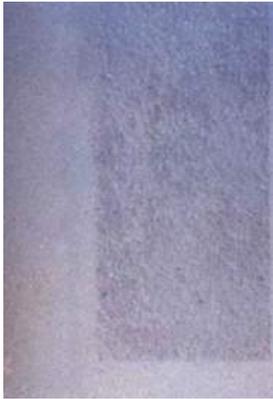
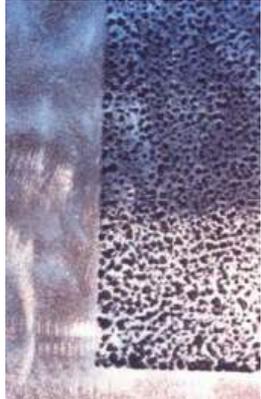
表-5 動力工具処理部における残存塩分の確認（塗替え仕様）

塗替え仕様では、区分①、②では区分①のエッジ部で5年目までにさびが発生したが、一般部では良好な防錆性を示した。区分③、④は暴露15年目で吊金具、エッジ部等に発錆がみられたが、一般部（主桁ウェブ面）については、著しい発錆はみられなかった。ただし、主桁ウェブ面に各々6箇所塗り残し部（100×200mm）を設置し、1年間暴露の後に孔食が発生した箇所においては、動力工具処理ではさび層を十分に除去できなかったため、すべての塗装系でふくれが確認された（表-5）。

鋼道路橋塗装便覧仕様を中心とした各種塗装系の比較は、大型の構造物試験体を利用し、精度の良い防食性と耐候性の評価結果が得られた。特に重防食仕様であるC塗装系が非常に厳しい環境下での10年以上の暴露においても防食性と耐候性に優れることを立証できた。ただし、塗替えにおいて動力工具処理や手工具処理によるさびの除去が不十分な場合に、塗替え後にふくれが発生することが確認されており、塗替え時の素地調整においては、ブラスト処理が長期耐久性の点において望まれる。また構造物の形状や部位による防食性の差については、十分な素地調整や膜厚確保が困難であるフランジ面のエッジ部および下面、リブ、添接部が、一般部と比べると防食性に劣ることが再確認できた。今後、鋼橋塗装のLCCを低減するためには、新設塗装においては、塗膜厚不足の生じ易い、部材角部および高力ボルト部について増し塗り（先行はけ塗り）や防錆処理高力ボルトの活用が望まれる。塗替え塗装においては、定期点検の実施と適切な補修時期・方法の選定が必要となる。

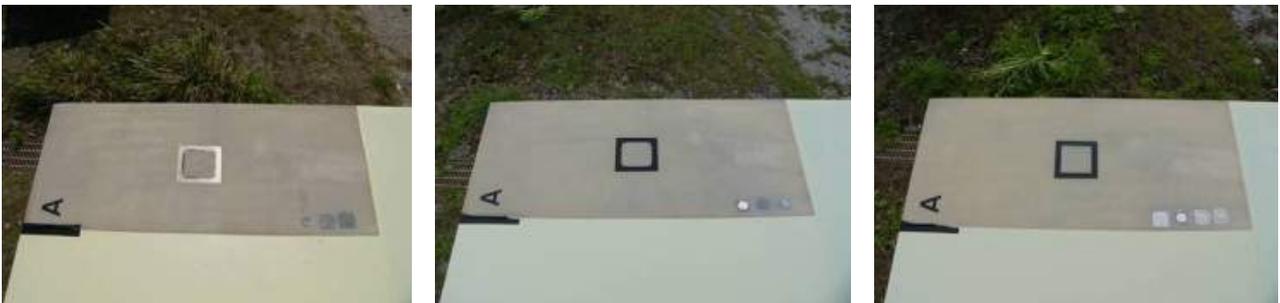
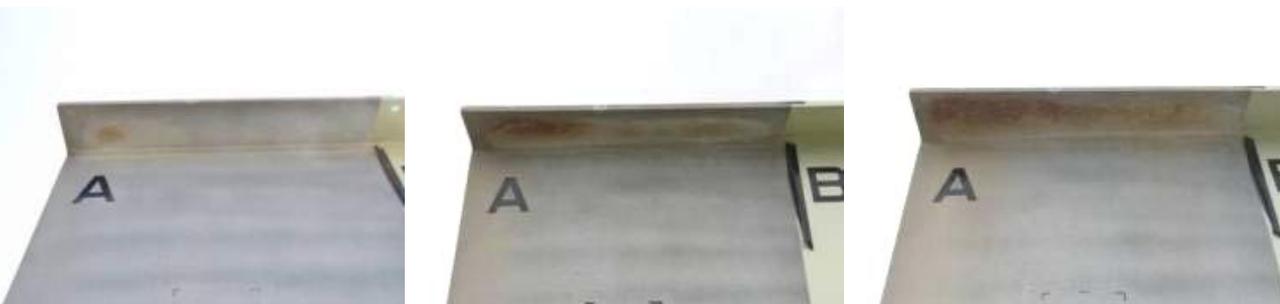
写真-2 仕様A (擬合金溶射)

###### ①〔仕様A(擬合金)部分〕写真-2, 表-6

上フランジ下面(外側)に3年目から確認された赤さびの発生部は、7年目には下面の約75%程度にまで進行していた。桁内面の下部に5年目から確認された赤さびの発生箇所は、7年目にはさらに進行して大きくなり、一部はがれが生じていた。桁内面には新たに点さび発生部が4箇所確認された。本試験桁は、前試験において塗替え仕様の検討を行っており、ほぼ全面を意図的に発錆させた経歴がある腐食

の著しい部材であったことから、動力工具処理で除去できなかった孔食中の塩分および桁内部に付着・堆積した塩分の影響により、溶射皮膜の劣化が促進され、さびが進行した可能性が考えられる。

亜鉛・アルミニウム擬合金溶射において、部分的な腐食が確認できる事に関しては、沖縄地区の海浜環境で暴露された鋼材に動力工具処理による素地調整を行ったことから、塩分の除去が不十分であり、残存している塩分の影響が原因であると推定される。このことを確認するため、試料採取を行い詳細な分析を実施中である。塩分環境で劣化した塗装、めっき、金属溶射および耐候性鋼橋を金属溶射（擬合金）で補修を行う場合は、素地調整後の残留塩分の管理が重要な要素になると考えられる。

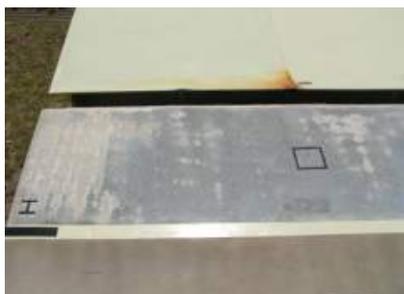
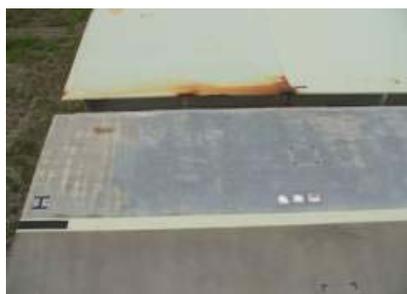
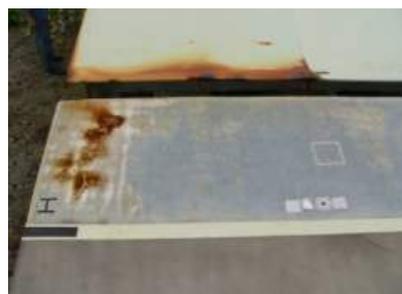
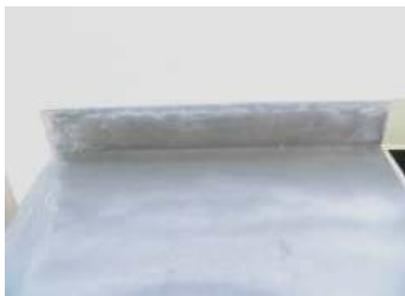
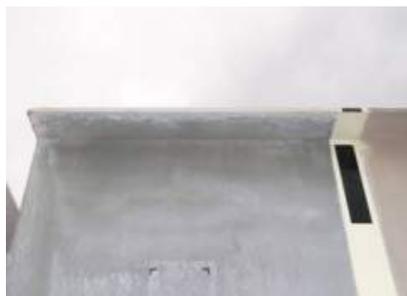
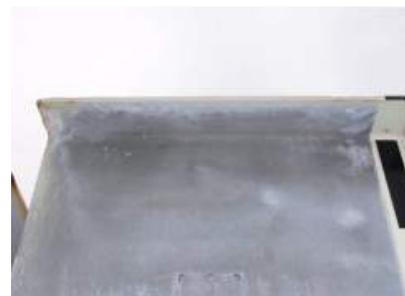
写真-3 仕様H（亜鉛：JIS 溶射）

②【仕様H(亜鉛)】写真-3, 表-6

上フランジ(外側)は、溶射皮膜の溶出が3年目より起こり7年経過時点でさらに溶出が進行し、部分的に素地露出部で赤さびの発生が確認された。上フランジ(内側)には飛来塩分の付着と、一部腐食生成物の発生はみられるが、素地鋼板の腐食(赤さびの発生)には至っていない。ウェブ面については、内側・外側共に変色傾向(黒灰色)はあるが、溶射皮膜厚さの変化はほとんど無く、特に問題となるような部分は無い。下フランジ(内側)は亜鉛溶射皮膜の腐食生成物である白さびが多く発生しており、白さびの部分は皮膜厚さの増加傾向(+100 $\mu$ m程度)がみられる。

金属溶射+封孔処理の4種類の仕様における7年経過後の暴露試験結果は、亜鉛溶射に関しては、腐食環境の厳しい場所で使用する場合、塗装と併用することが望ましい。

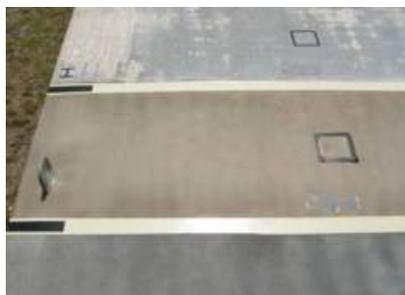
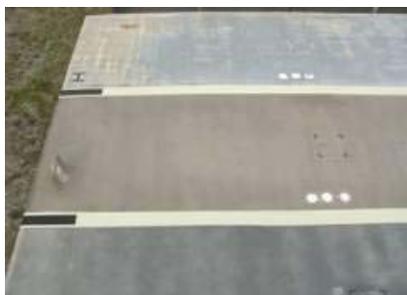
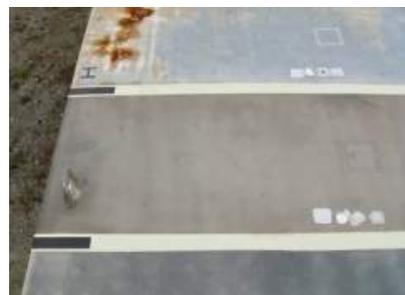
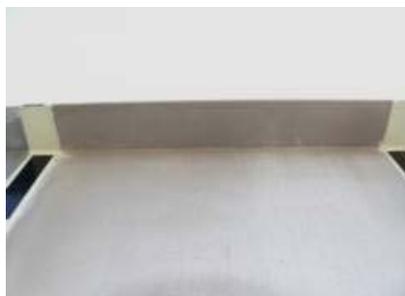
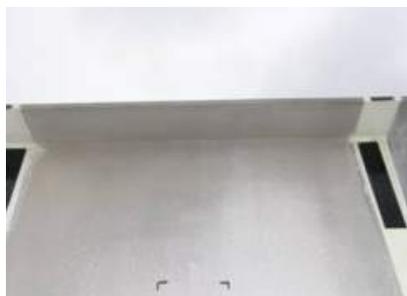
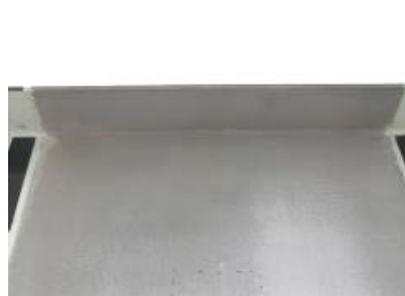
写真-4 仕様I（アルミニウム：JIS 溶射）

③【仕様I(アルミニウム)】写真-4, 表-6

試験桁外側はどの部位においても白い灰色を呈しており、皮膜厚さに関しても7年間は、ほとんど変化が見られない。試験桁内側は上フランジ内側部分に飛来塩分の付着はあるが、他の部分は外側と同様であり、皮膜厚さも7年間でほとんど変化していない。

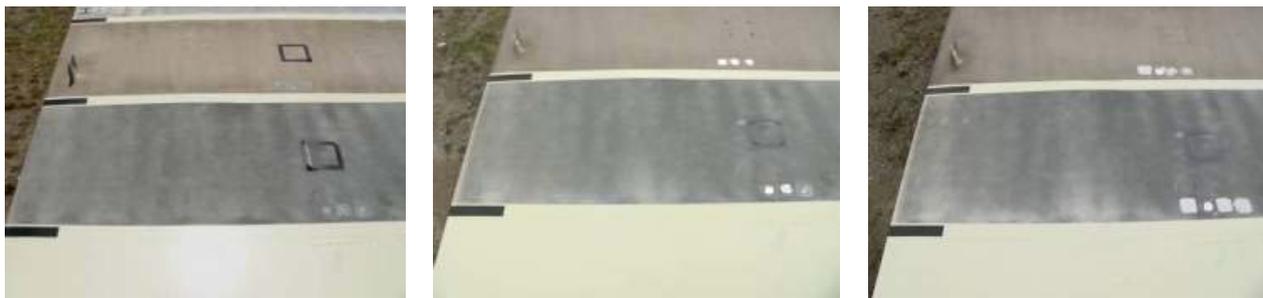
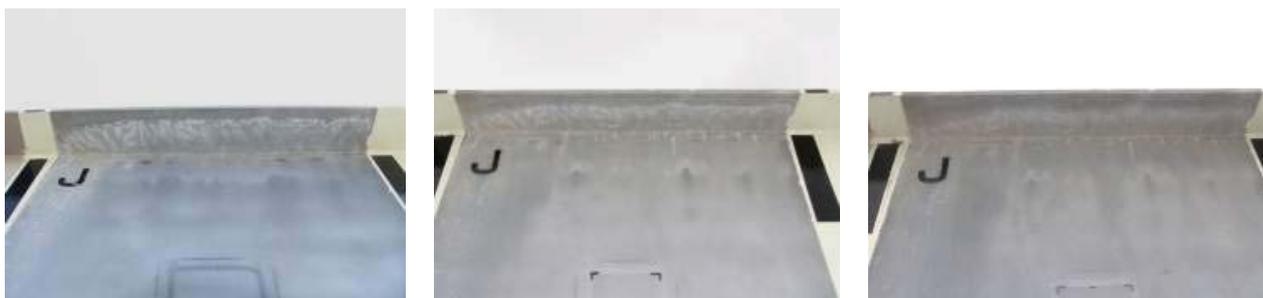
写真－5 仕様J（亜鉛・アルミニウム合金：JIS 溶射）

④【仕様J(亜鉛・アルミニウム合金)】写真-5

試験桁外側はどの部位においても全体が灰色で、皮膜厚さもこの7年間でほとんど変化していない。試験桁内側は全体が黒灰色で、ウェブ面内側のボルト孔部分に封孔皮膜の白化現象がみられた。皮膜厚さもこの7年間でほとんど変化していない。
