## 平成22年度 技術発表会

### 鋼構造物試験体の耐久性確認試験に関する報告 ー腐食環境の厳しい場所(沖縄地区)においてー

**日本橋梁建設協会** 技術委員会 製作小委員会  
Japanese Bridge Construction Association  
 前川 清隆 平野 晃 大庭 哲也

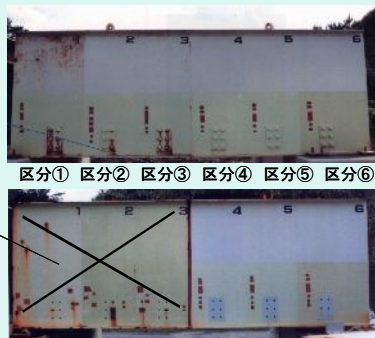
暴露5年目

暴露10年目

区分①～③は  
厳しい環境に  
適用できず  
暴露終了

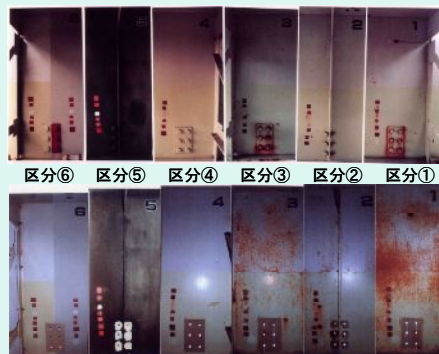
暴露5年目

暴露10年目

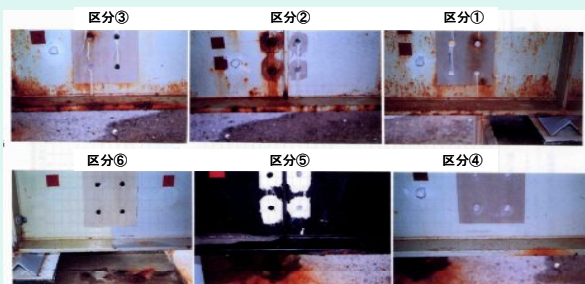
下フランジ部など、一般外面にくらべ、早期に腐食が発生した。

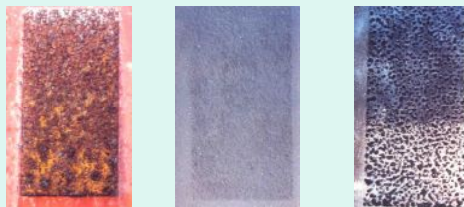
塗残り部分

ブラスト処理後

動力工具処理後

強制的に孔食を発生させた箇所について、動力工具処理で施工した部分では、塗膜のふくれが生じた。

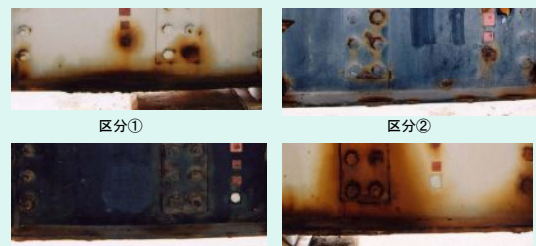
下フランジ部など、一般外面にくらべ、早期に腐食が発生した。

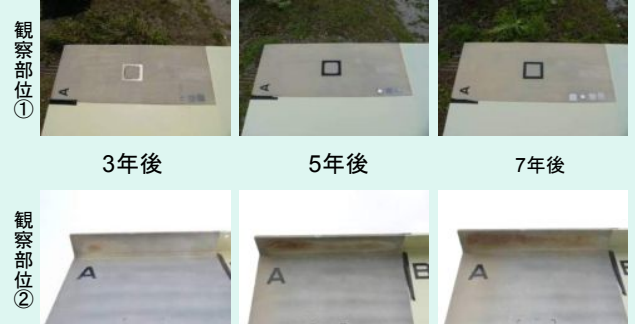
観察部位②

- ・ 上フランジ下面に3年目から発生した赤さびは、下面の約75%程度にまで進行。
- ・ 桁内側の下部に5年目から発生の赤さびは、さらに進行して大きくなり、一部ではがれが発生。

3. 亜鉛・アルミニウム擬合金溶射の一部に腐食の進行が早い部位が生じていることについては、沖縄地区の海浜環境で暴露された鋼材を動力工具で素地調整を行ったために取りきれなかった塩分の影響が原因であると推定している。

塩分環境で劣化した種類の鋼製橋梁を金属溶射で補修を行う場合は、素地調整後の残留塩分の管理が重要な要素となる。

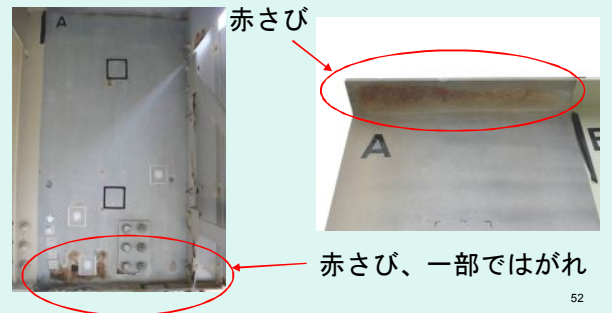
赤さび

赤さび、一部ではがれ

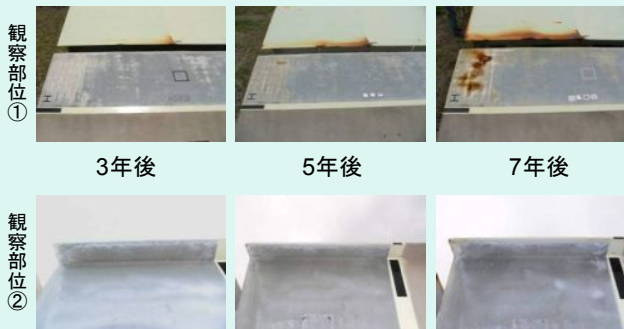
観察部位②

- ・ 上フランジ(外側)の溶射皮膜の溶出が進行し、部分的に赤さびが発生。
- ・ 下フランジ(内側)に腐食生成物(白さび)が多く発生。

- 腐食環境の厳しい場所(沖縄地区)の環境での金属溶射の適用について以下の暫定的な結論が得られた。
- 亜鉛溶射に関しては、すでに補修時期にいたっていることから腐食環境の厳しい場所で使用する場合、塗装と併用することが望ましい。
  - アルミニウム、亜鉛・アルミニウム合金については、現在も十分な耐久性を保持している。
