上路アーチ橋の補修および 耐震補強工事報告

～主要国道の規制をともなう
大規模工事の調査から施工～

保全委員会保全技術小委員会
小深田 祥法

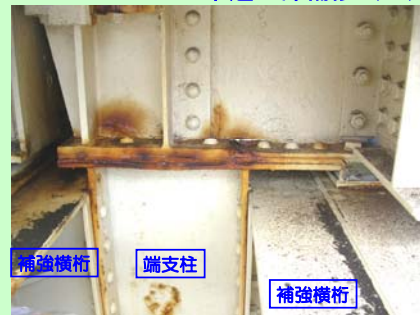
架違い部補修(2)

①端支柱上端の腐食による断面欠損

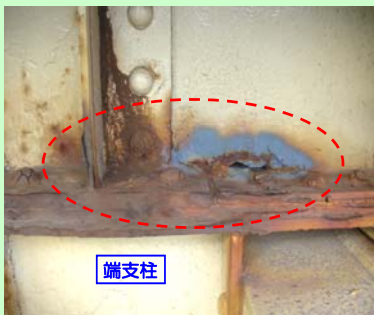
架違い部補修(3)

②補剛桁の腐食による断面欠損

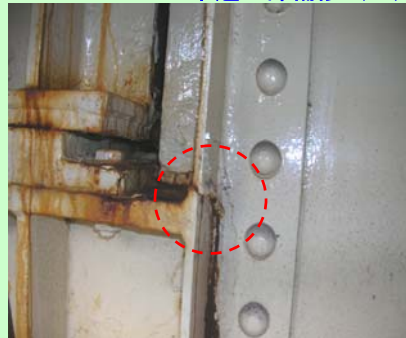
架違い部補修(4)

③補剛桁の疲労と腐食による補剛材切断

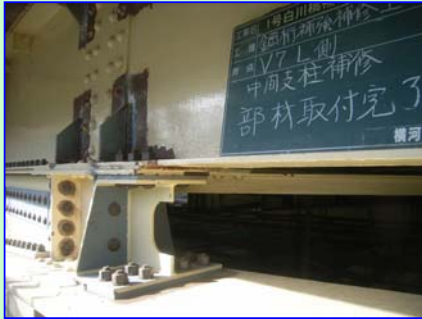
中間支柱補修(2)

フランジ~ベースPL部
溶接線の疲労亀裂

支柱補強

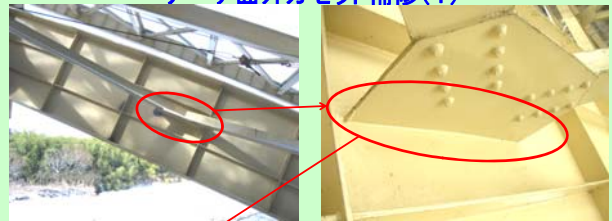
アーチ面外ガセット補修(1)

現在、塗膜割れはあるが、き裂は発生していない。
 しかし、疲労等級が低く、今後、き裂発生に結びつく可能性があるため、予防的な補修を行った。
