東日本大震災 橋梁被害調査報告

(改訂版)

社団法人日本橋梁建設協会
東日本大震災復興対策本部

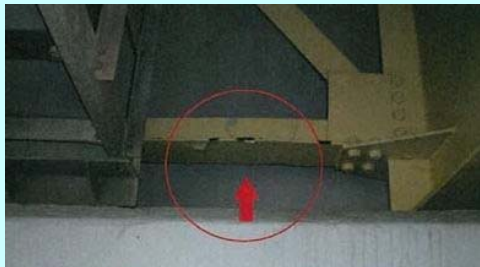
鋼橋に不慣れな施工業者が、端対傾構の下弦材をジャッキアップして、座屈させた事例

⑤鋼橋のメリットを生かした適切な補修・補強
