平成23年度 技術発表会  
鋼構造物の耐久性向上に関する  
取り組みについて  
— 金属溶射のこれから —

日本橋梁建設協会 技術委員会 製作小委員会

3年後調査報告

## 5年後調査報告

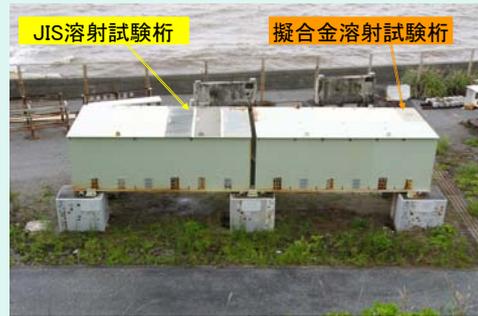
- 金属溶射の耐久性能試験は、塗装系暴露試験に使用した試験桁を転用している。
- 今回この試験桁に金属溶射施工を行ったときには、擬合金溶射部の孔食部分がJIS溶射部より若干多かったことが確認されている。
