## 平成26年度 橋梁技術発表会

### 震災時における補修・補強事例

～ 応急対応から本復旧まで ～

保全委員会 保全第一部会  
[ 福島道人、田中寛泰、柿沼 努 ]

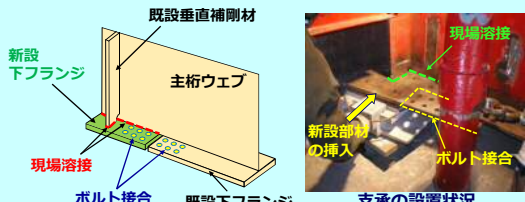
- ・狭隘な部位のため、高カボルトと現場溶接の併用継手を適用。
- ・主桁ウェブとの接合は現場溶接。下フランジ同士はボルト接合。

新設下フランジ      現場溶接      ボルト接合      主桁ウェブ      既設垂直補剛材      既設下フランジ

新設部材の挿入      現場溶接      ボルト接合      支承の設置状況

A2橋台部は支承の破損の他、主桁下フランジの腐食による損傷も発生していたため、**支承取替え**に加えて**主桁下フランジの部材取替え**も実施。

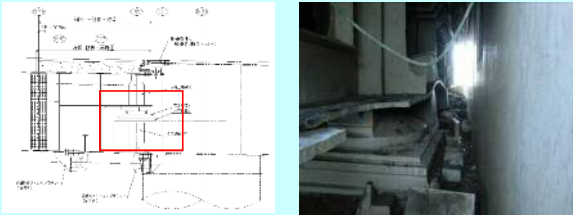
- ・東日本大震災により被災
- ・支承の損傷（上沓の脱落）
- ・主桁ゲルバー部の損傷

下フランジの損傷、上沓の脱落

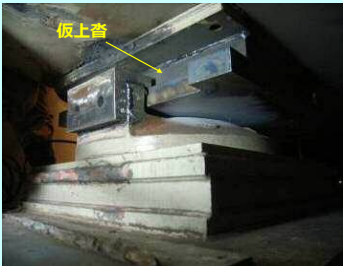
仮上沓の設置状況

本復旧までは仮支承と補修用ジャッキに反力を半分ずつ振り分けて支持した。

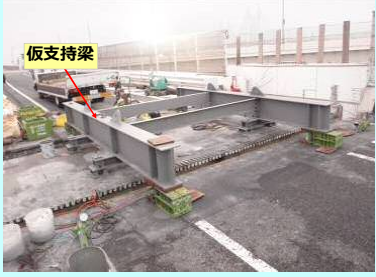
仮支持梁の設置状況

床版上に仮支持梁を設置し、撤去桁の荷重を仮支持梁に預けて既設桁との縁切りをした後、550tonオールテレーンクレーンにより撤去した。

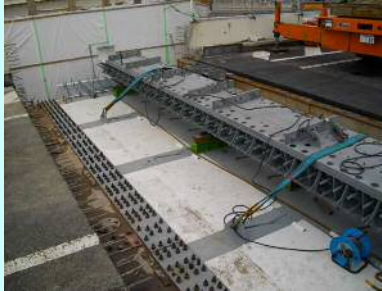
伸縮装置取付の状況

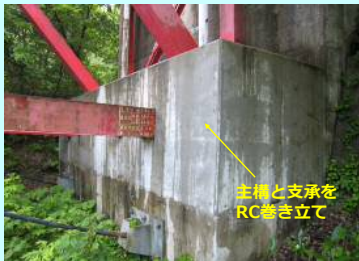
主構と支承をRC巻き立て

支点部の応急対策の状況

支点部は座屈変形が生じていたため、応急的に主構と支承を鉄筋コンクリートで巻き立て対応された。

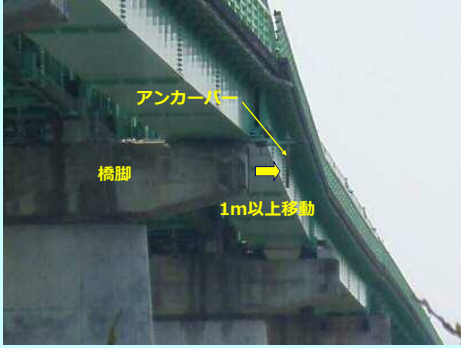
#### 主桁が大きく横移動（1m以上）～落橋寸前～

1m以上移動

主桁横移動の状況

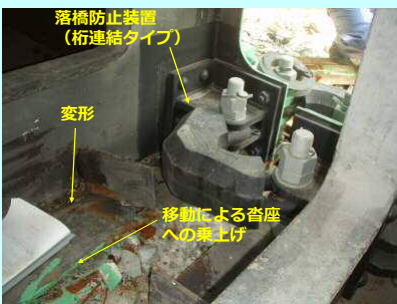
- 主桁下フランジ部の変形損傷

変形

移動による音座への乗上げ

下フランジの変形損傷（箱内端部）

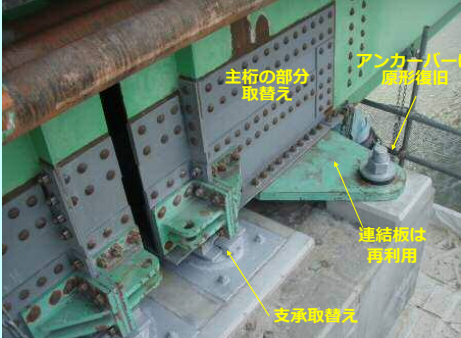
取替え完了

支点部の変形した下フランジを切断・撤去し、**部分取替え**を行った (新設部材は施工スペースを考慮し、6部材に分割)。

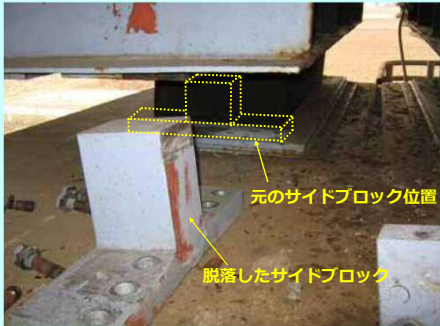
- 東日本大震災により被災
- 地震動によりゴム支承のサイドブロック（ジョイントプロテクター）の**固定ボルトが破断し、サイドブロックが脱落した**
- 破断したボルトの軸が支承ベースプレート内に残存し、桁下空間が低く撤去が困難であった

脱落したサイドブロック

震災直後の状況

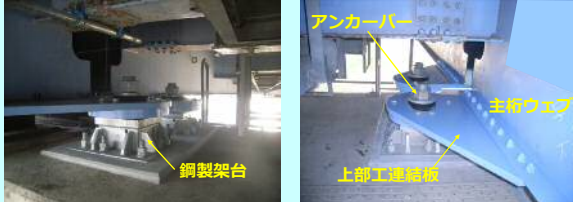
変位制限装置（ジョイントプロテクター代替機能）の設置
