平成27年度 橋梁技術発表会

震災時における補修・補強事例

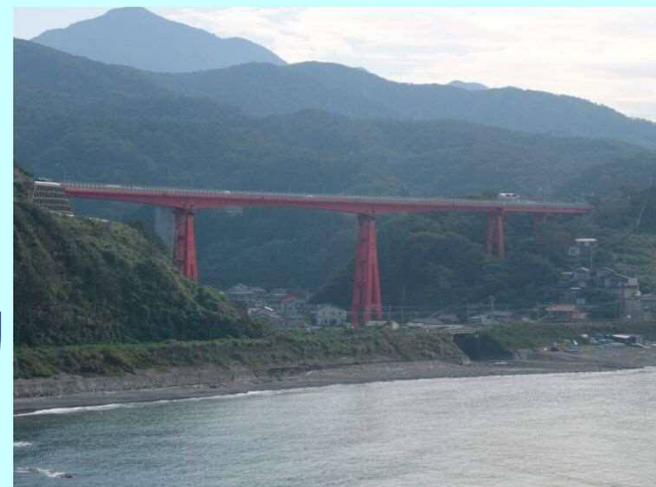
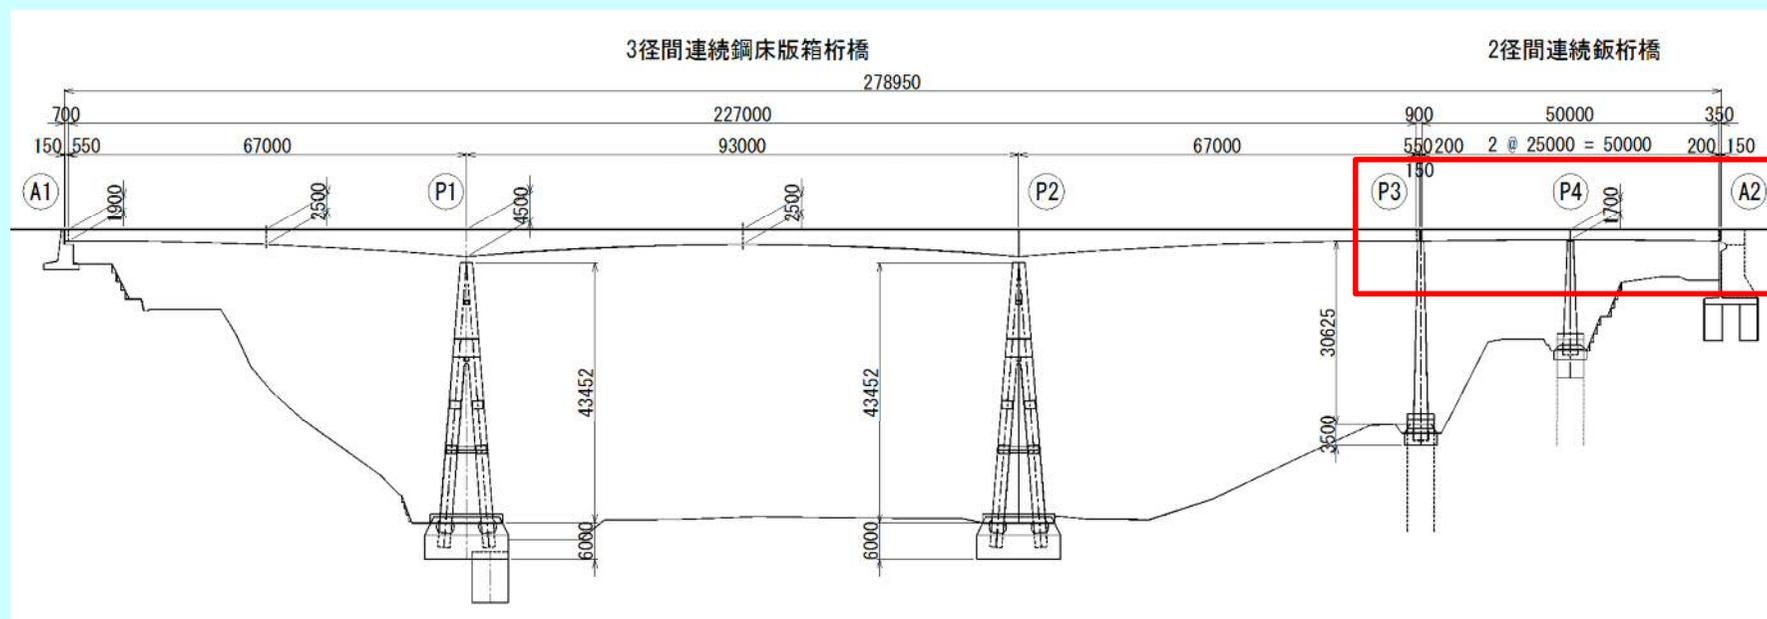
・ 伸縮装置 橋台側地覆コンクリートの損傷

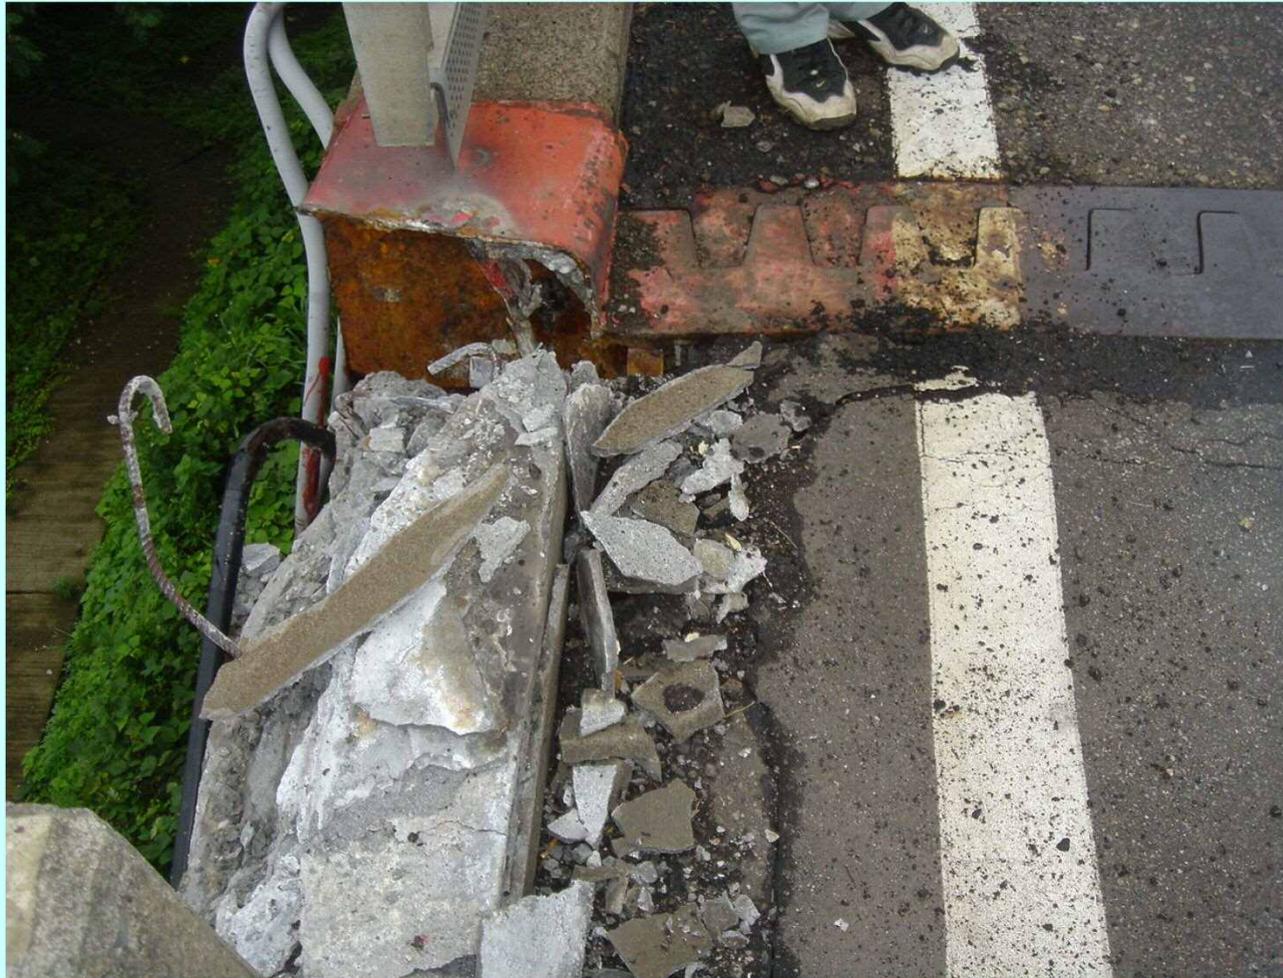
橋面上の損傷状況（伸縮装置部の地覆コンクリート損傷）

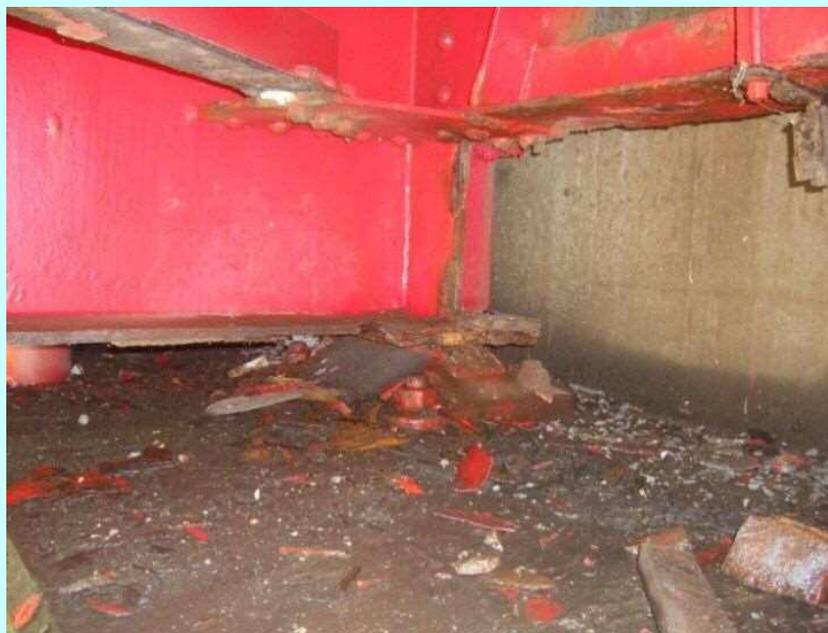
A2橋台部は支承の破損の他、主桁下フランジの腐食による損傷も発生していたため、**支承取替え**に加えて**主桁下フランジの部材取替え**も実施。

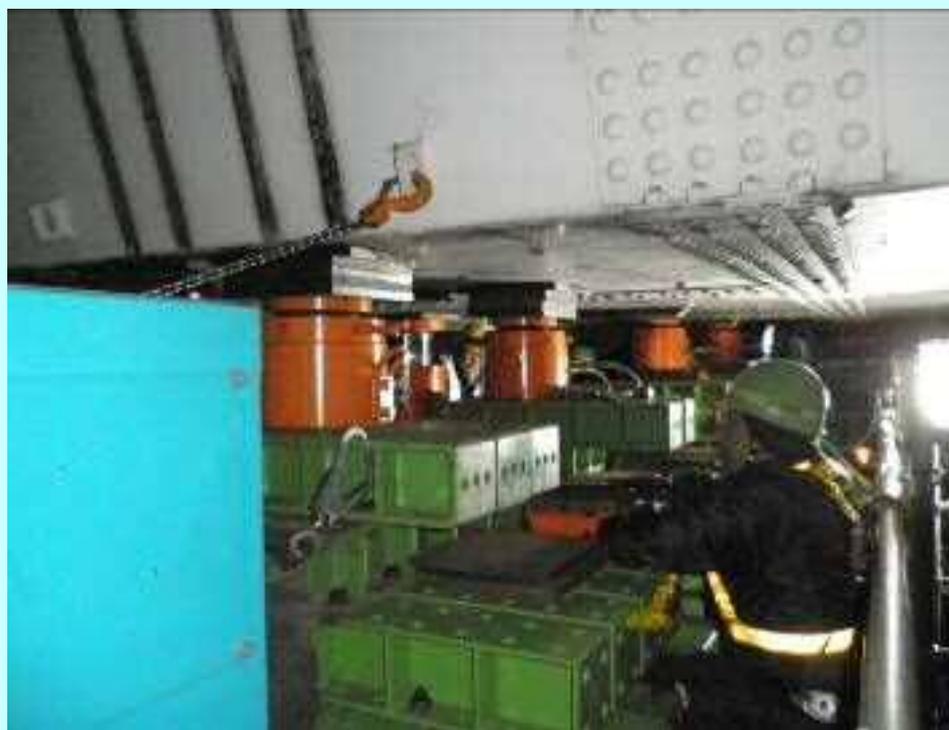
ベント上に設置した油圧ジャッキにて損傷桁のジャッキアップを行い、プレートを溶接して製作した**仮上沓**を設置した。

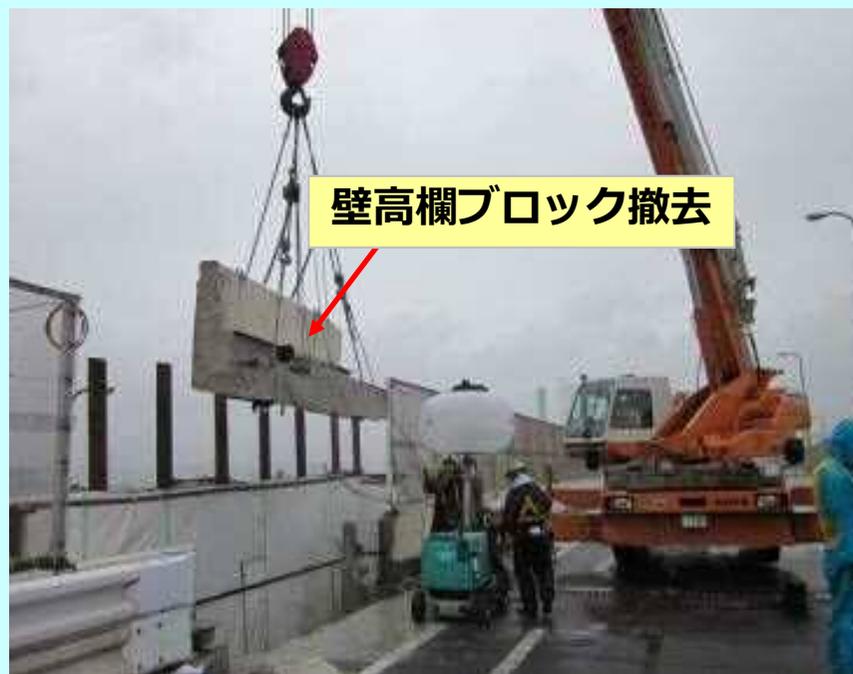
- 主桁の損傷した範囲を撤去し、再製作した新設桁に部分取替えを行った。

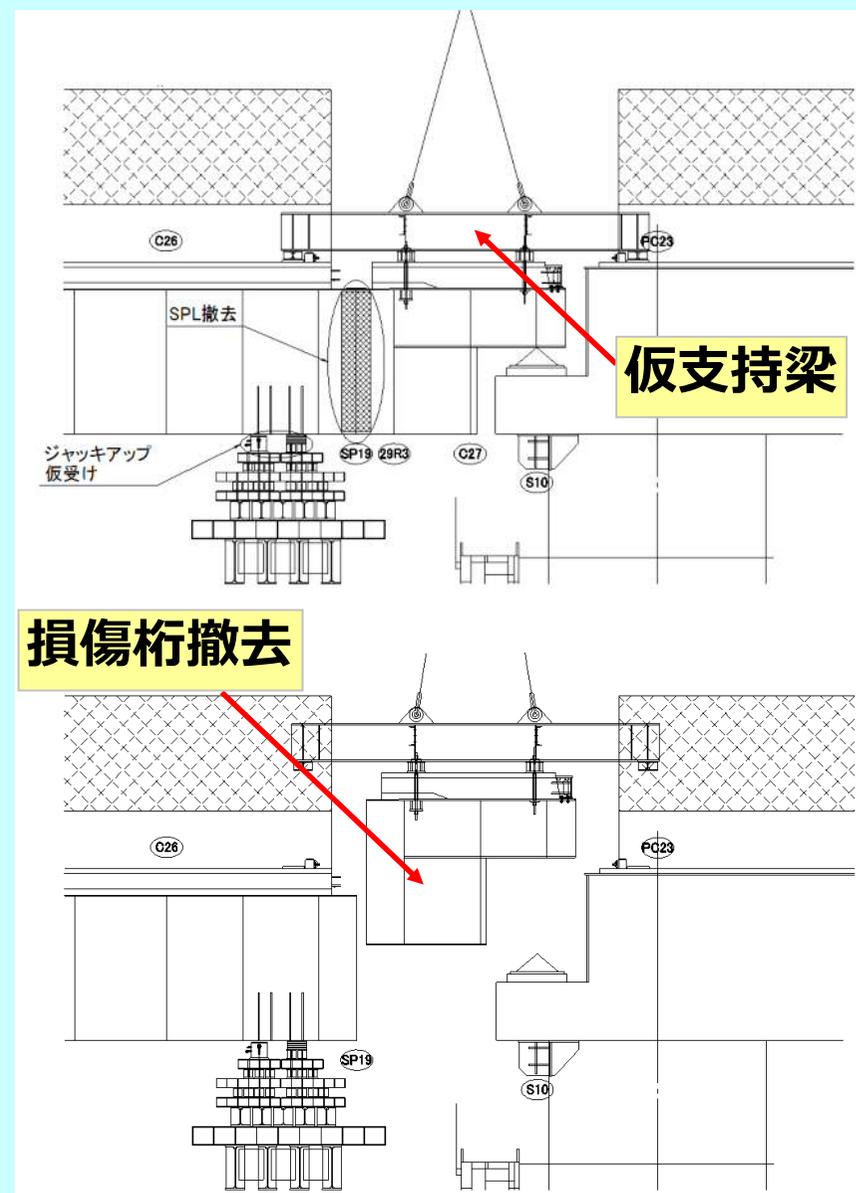
床版上に仮支持梁を設置し、撤去桁の荷重を仮支持梁に預けて既設桁との縁切りをした後、550tonオールテレーンクレーンにより撤去した。

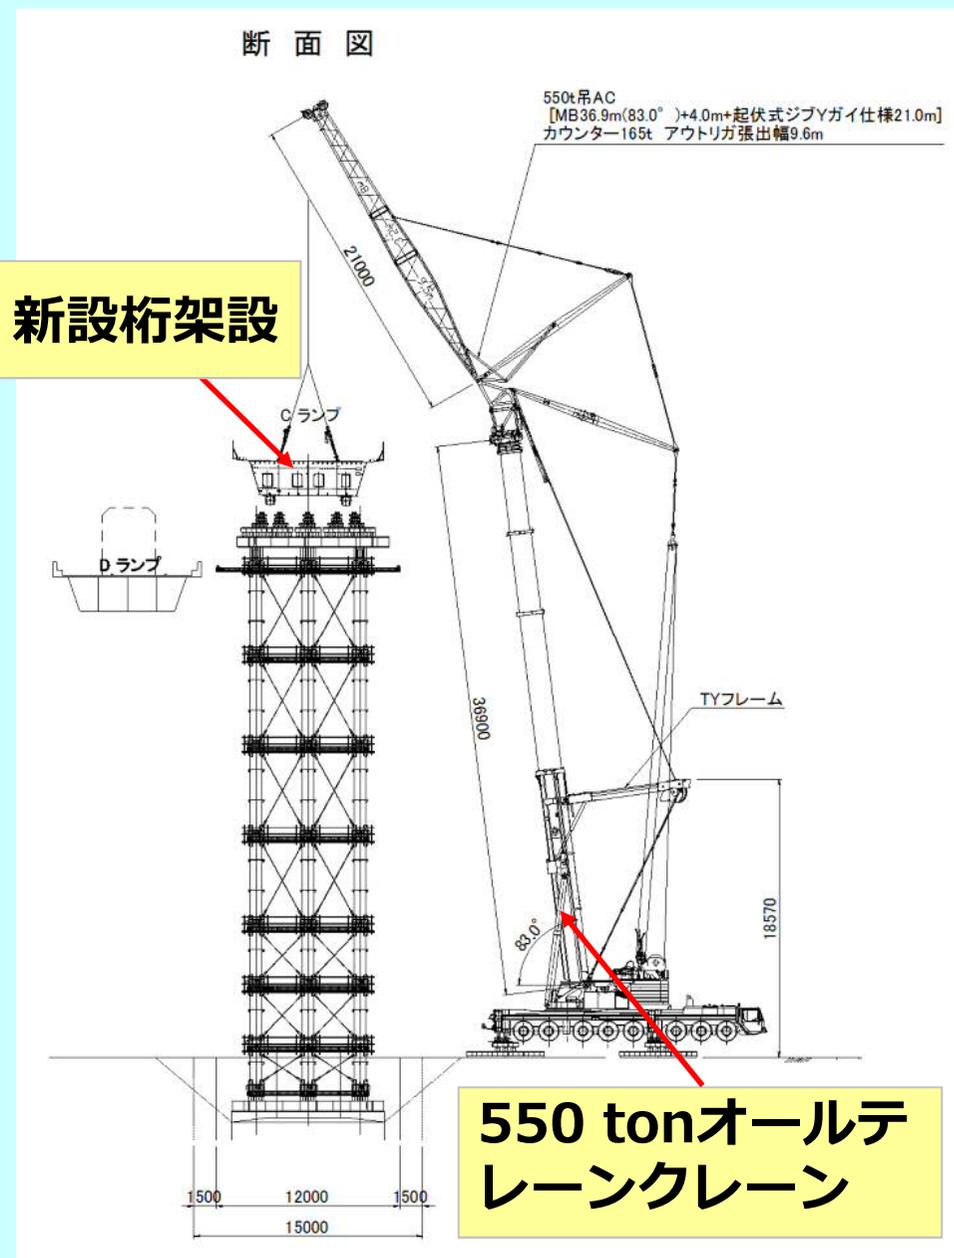
新設桁の架設は、損傷桁を撤去する際に使用した**550tonオールテレーンクレーン**を用いた。

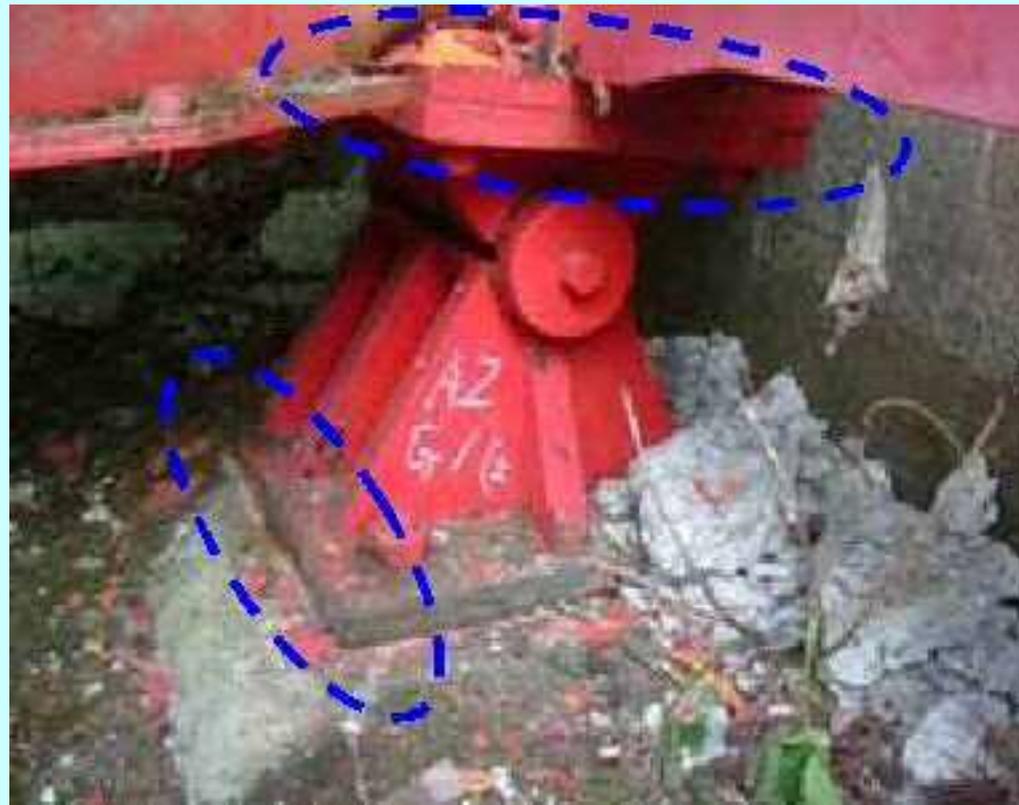
- 岩手・宮城内陸地震により被災
- 桁遊間の異常（伸縮装置、支承、上下弦材端部）
- 支承の浮き上がり、傾斜（移動支承は許容移動量を超過）

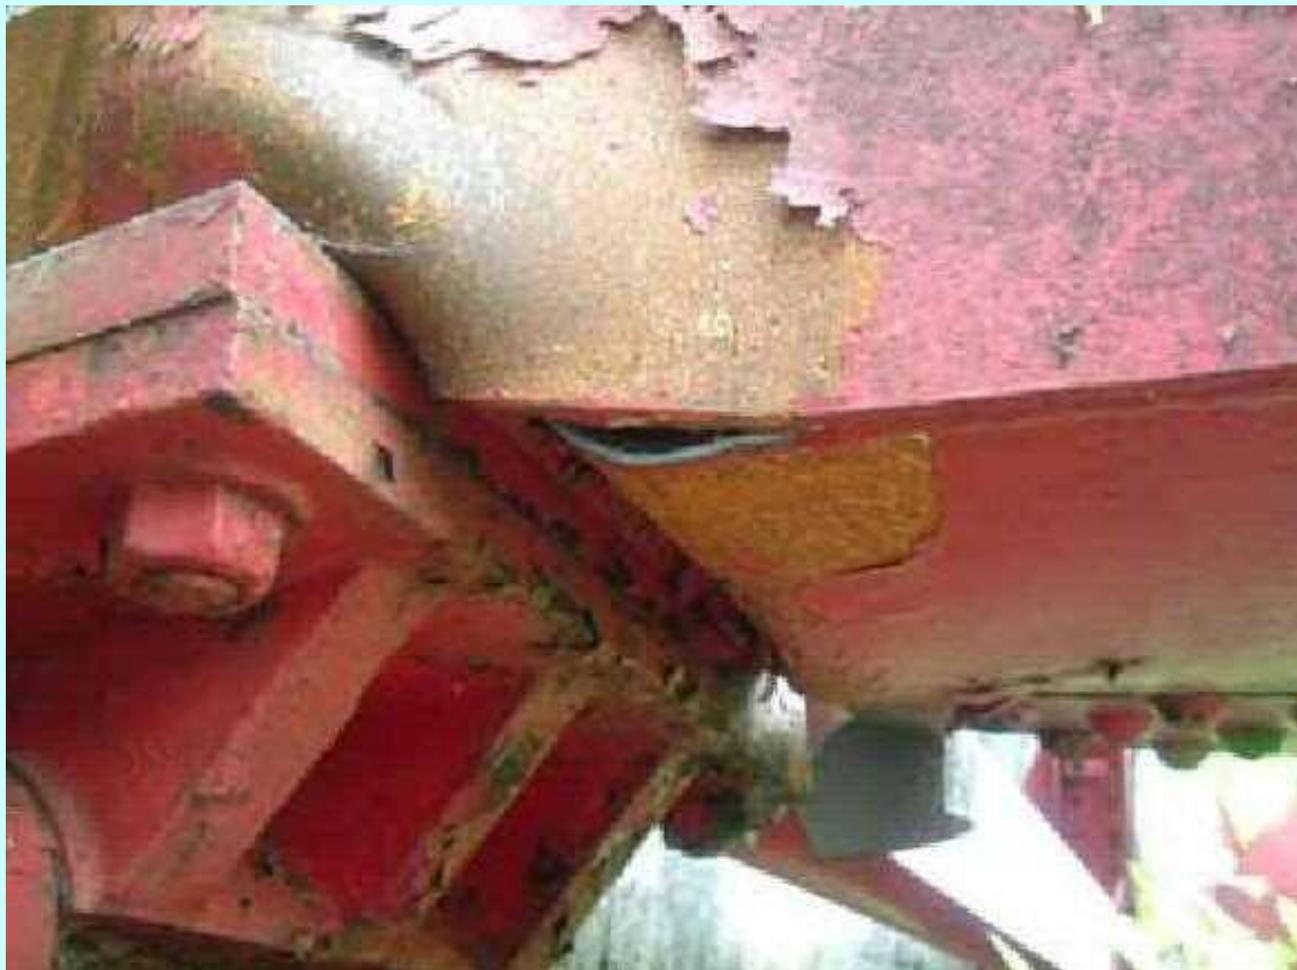
下弦材支点付近の座屈による変形およびき裂開口

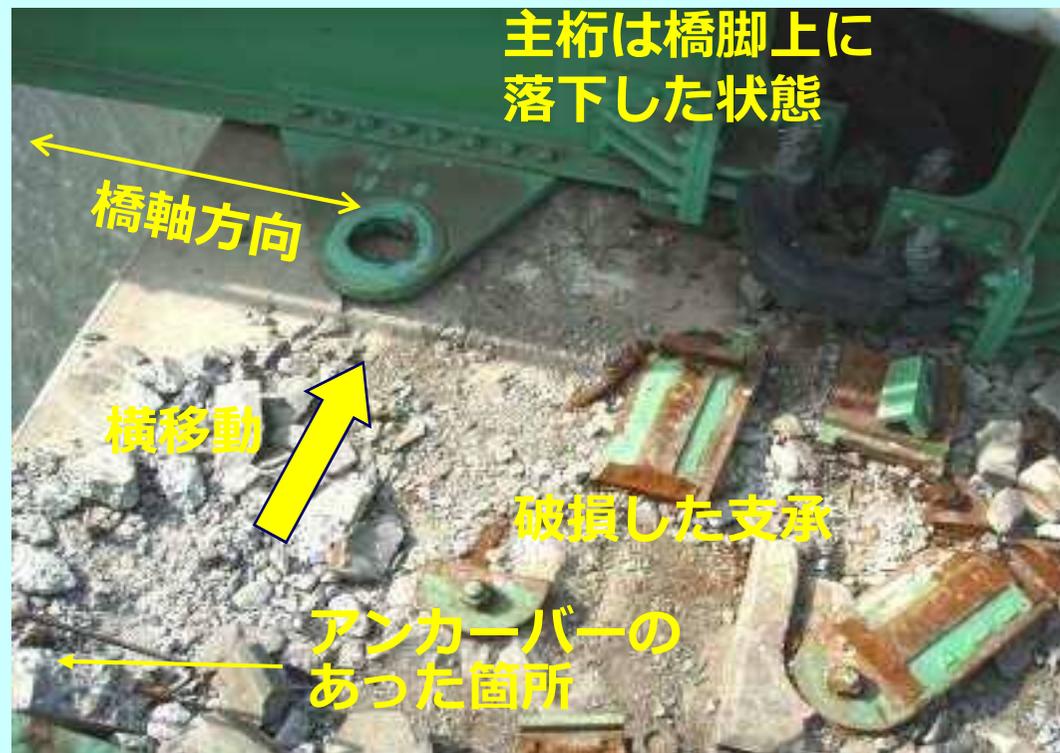
- 東日本大震災により被災
- 地震動により支承（線支承）およびアンカーバータイプの変位制限構造が破損

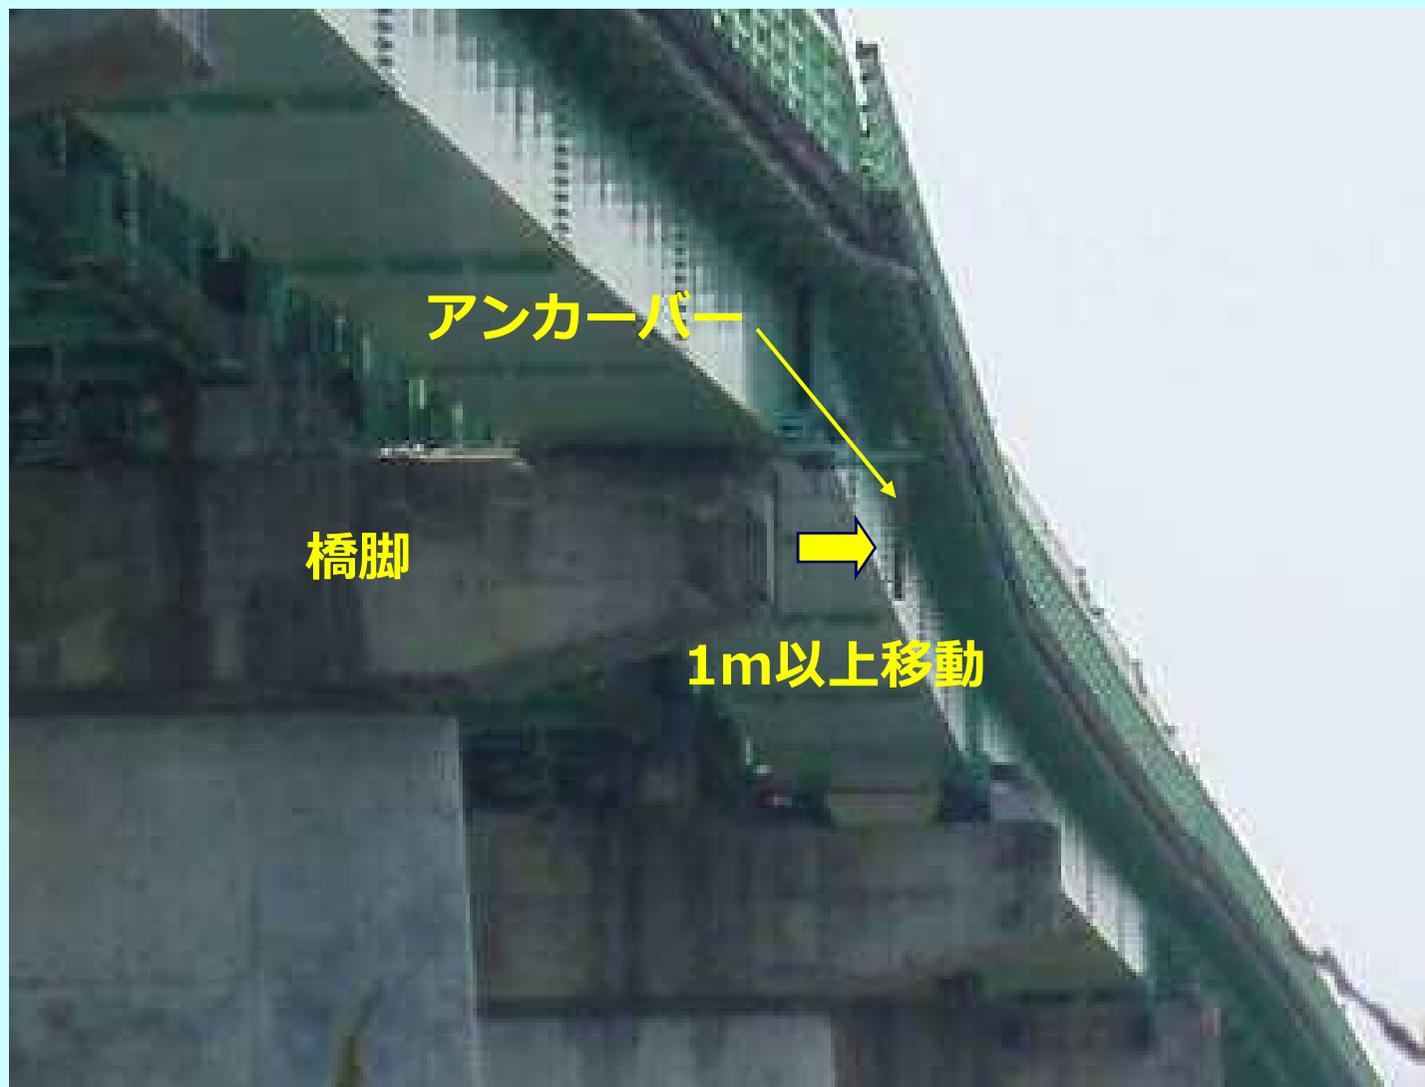
主桁が大きく横移動（1m以上）～落橋寸前～

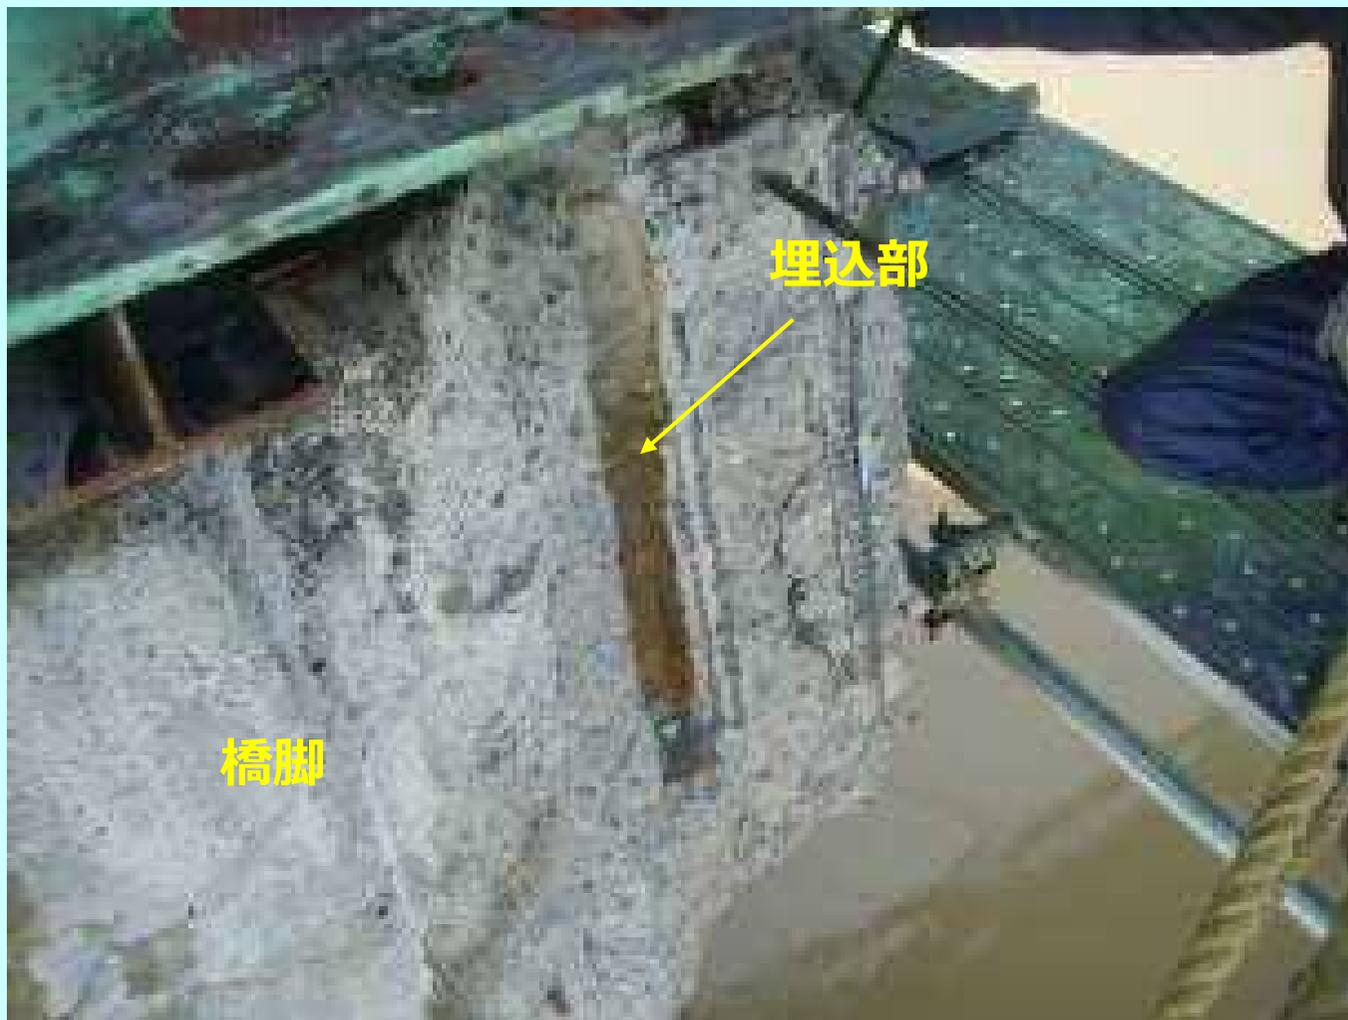
主桁が大きく横移動（1m以上）～落橋寸前～

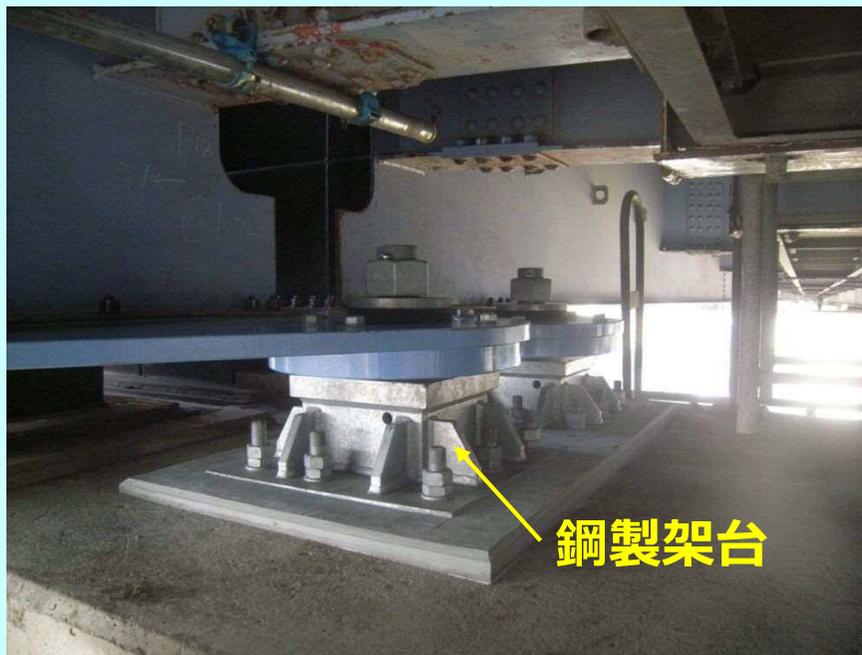
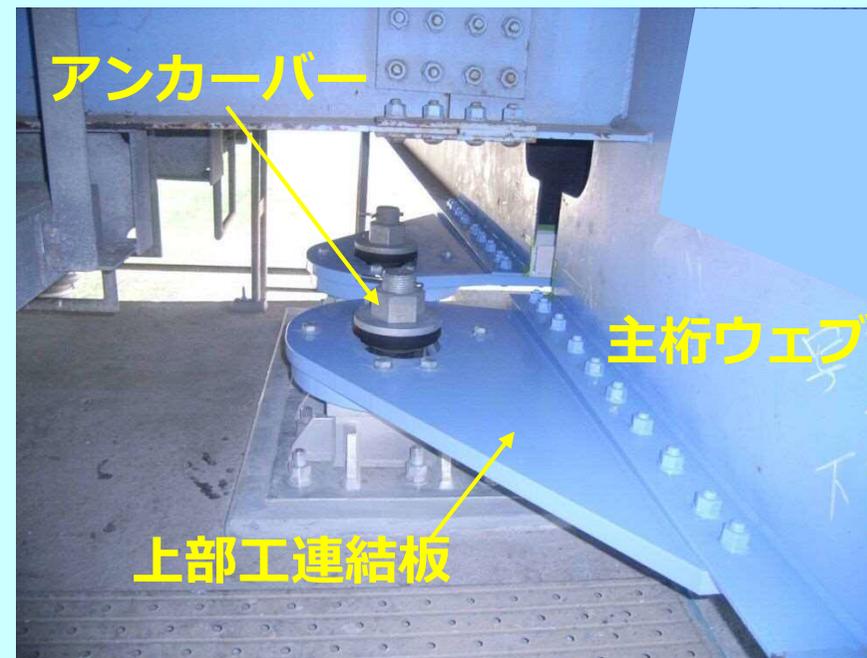
変位制限装置（ジョイントプロテクター代替機能）の設置

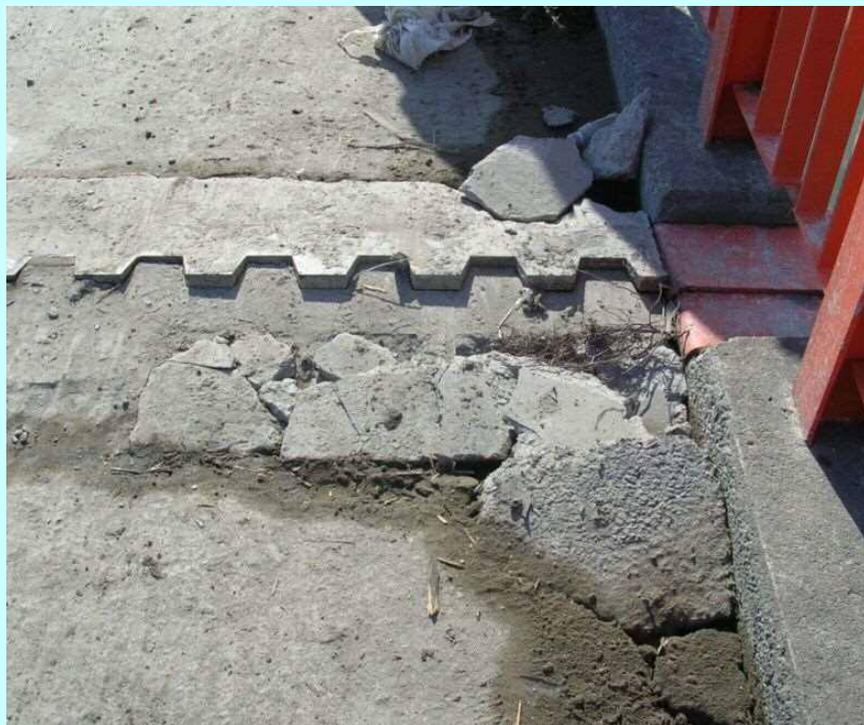
東日本大震災により発生した津波により、流された船舶が主桁に衝突し、その衝撃により、桁掛け違い部で伸縮装置が損傷し、段差が生じた。

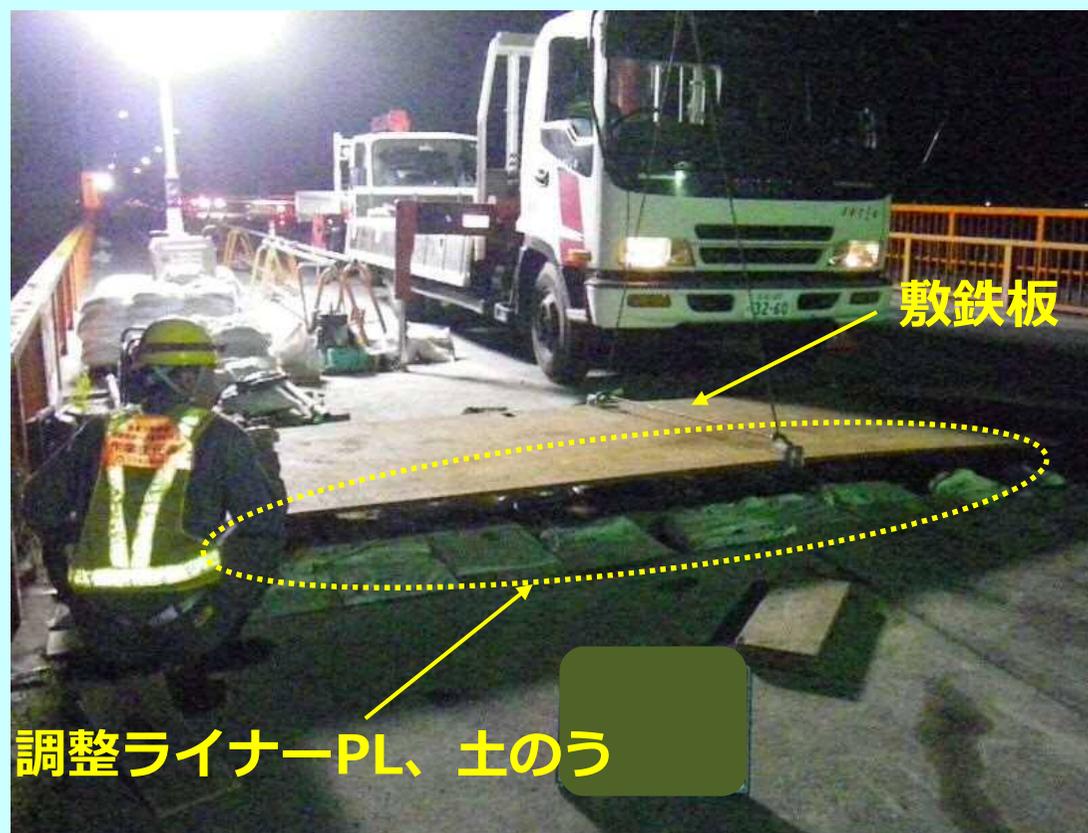
段差、損傷が生じた伸縮装置上に、土のう等で高さ調整を行った後、その上面に仮設アスファルトを舗設して仮復旧を行った。

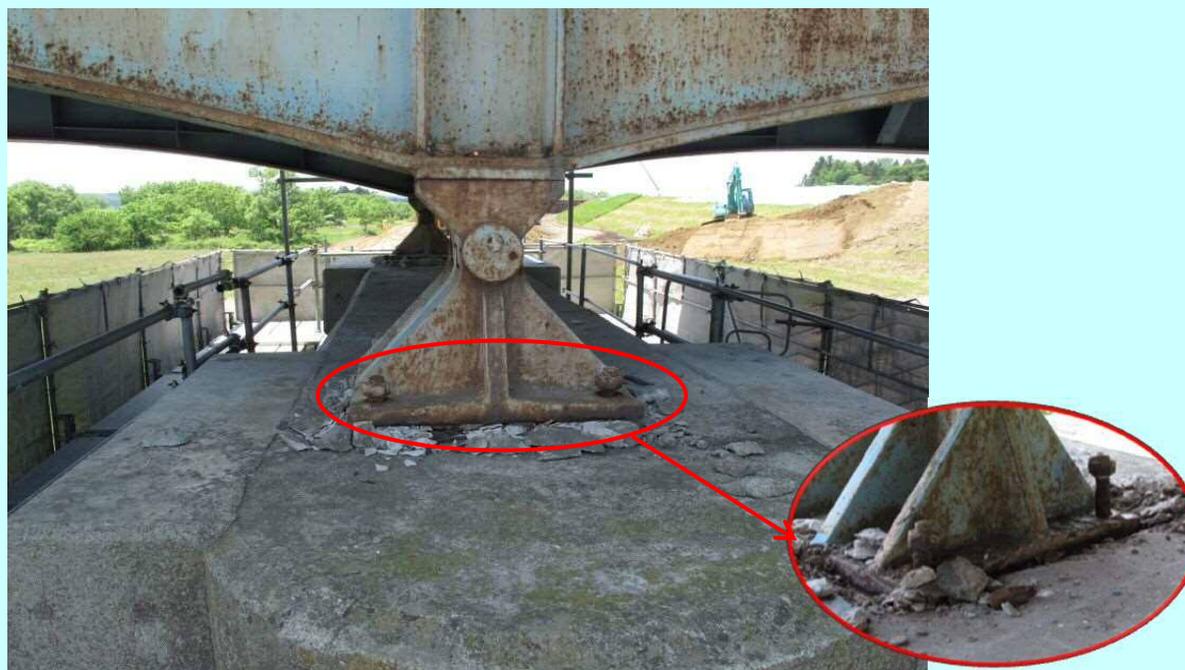
- 東日本大震災により被災
- 地震動によりピン支承（固定支承）のアンカーボルトの抜け出しが生じた
