平成29年度 橋梁技術発表会

大正時代の鉄筋コンクリート床版が
どうして長期使用に耐えられたのか！

～90年以上の使用に耐えた九年橋の
撤去床版から劣化過程を探る～

技術委員会 床版小委員会、保全委員会

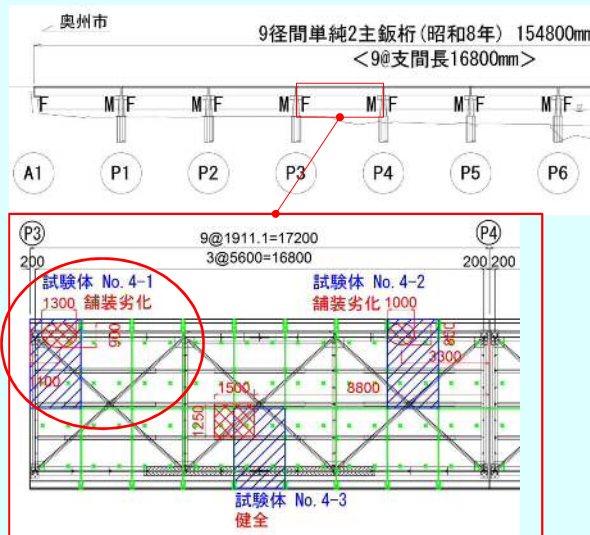
試験体No.4-1
(2主鈑桁)

床版撤去前後の調査結果(2主鈑桁の劣化と判定した一例)

実橋調査結果
=劣化

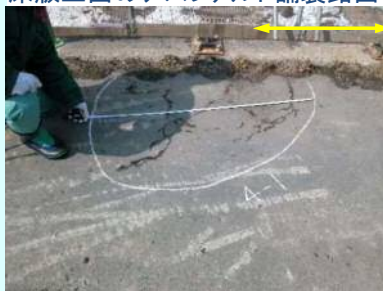
床版上面のアスファルト舗装路面

アスファルト舗装のひび割れ

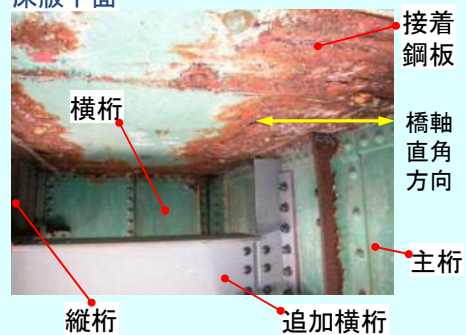
床版下面 接着鋼板の広範囲な腐食

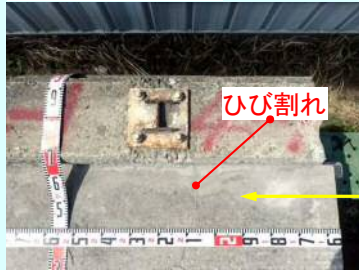
地覆部近傍の上面

実橋調査結果 = 劣化
試験体No.4-1(2主鈹桁)

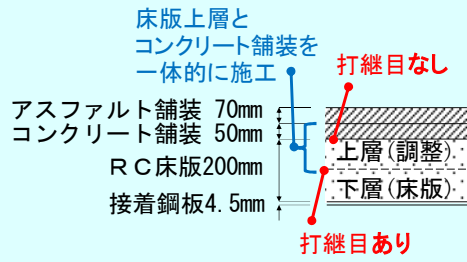
地覆部近傍の断面

境界や打継目が
弱点となって損傷

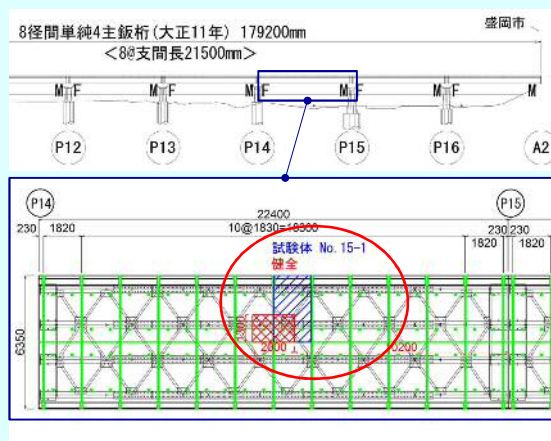
床版撤去前後の調査結果(4主鈹桁の健全と判定した一例)

実橋調査結果 = 健全
試験体No.15-1

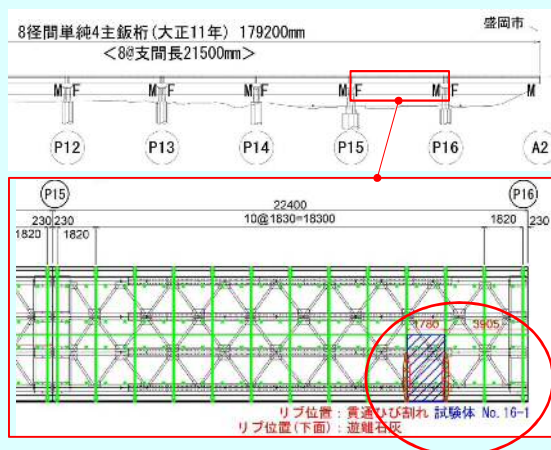
床版撤去前後の調査結果(4主鈑桁の劣化と判定した一例)

実橋調査結果 = **劣化**
 試験体No.16-1

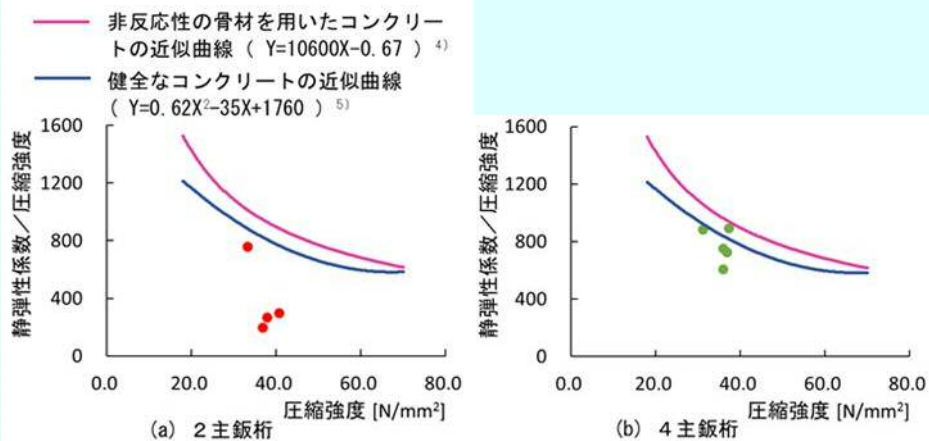
静弾性係数の低下からASRまたは疲労の影響が考えられる

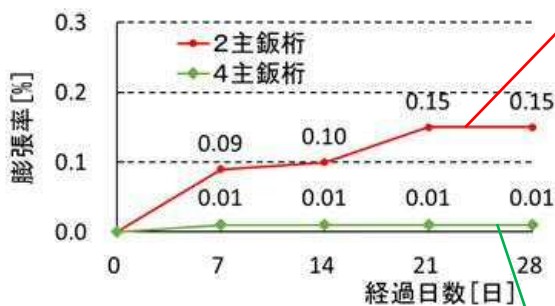
2主筋桁: 残存膨張性あり

4主筋桁: 残存膨張性なし

カナダ法は過酷な条件であるため、九年橋の床版ではASRの影響は比較的小さかったと考えられる

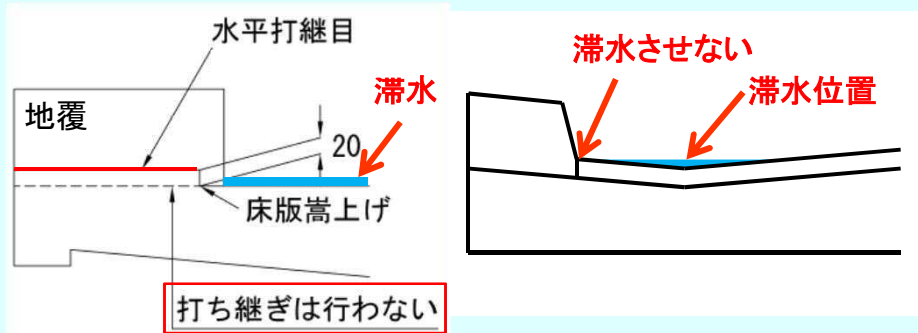
九年橋の劣化要因の一つとして排水計画の不備や、弱点となる施工の打継目などへの滞水があげられる。

床版と地覆の打継目を滞水位置より高くした例

床版と地覆の打継目が滞水位置とならないようにした例
