## 4. 海外における鋼床版橋梁の疲労に関する現状 —デッキと閉断面リブ溶接線の疲労損傷について—

技術委員会 鋼床版小委員会

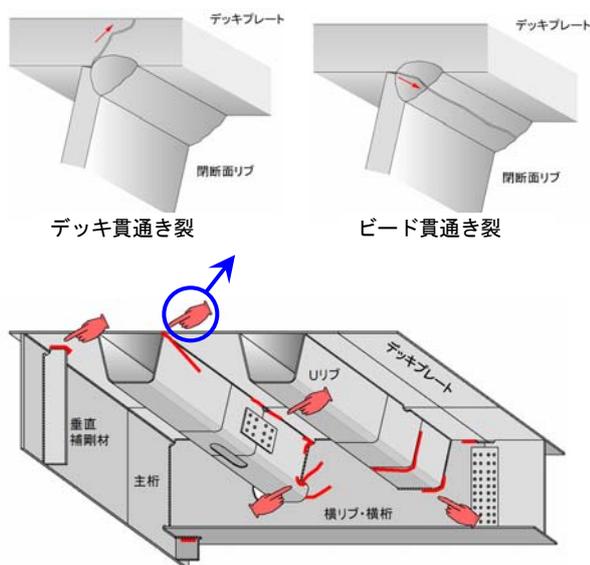
図-1 鋼床版の疲労き裂

近年、国内の都市高速道路や湾岸幹線道路のうち、特に重交通下にある鋼床版橋梁において、建設当初には想定されていなかった大型車両や過積載車両の通行に起因すると考えられる疲労損傷が報告されている<sup>1)</sup>。鋼床版の主な疲労損傷の種類を図-1に示す。これらのうち、デッキプレート（以下、デッキ）とトラフリブなどの閉断面の縦リブ（以下、閉断面リブ）の溶接ルート部を起点に発生するき裂は、溶接ビード内に進展するビード貫通き裂とデッキの板厚方向に進展するデッキ貫通き裂に大別される。

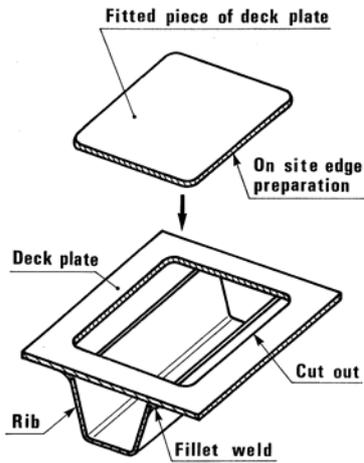
図-6 デッキ貫通き裂が単純な場合<sup>9)</sup>

また、希ではあるがデッキの深い陥没を引き起こすような、2本の平行なき裂が隣接して発生している場合もあった。このようなき裂に対しては、損傷を受け

たデッキの部分を取り除いて新しい鋼板で取り替えられた(図-6)。また、損傷の大きさによっては、閉断面リブごと取り替えられたりもした(図-7)。これらの補修はうまく行ったかのように思われたが、主に補修費が増大する点や、取り替え部材を製作する間に2～3週間の車線規制が必要であったこと、これらの取り替え部材の設置に全面通行止めが数時間必要であったことなどから、数カ所へのみ適用されただけであったと報告されている。

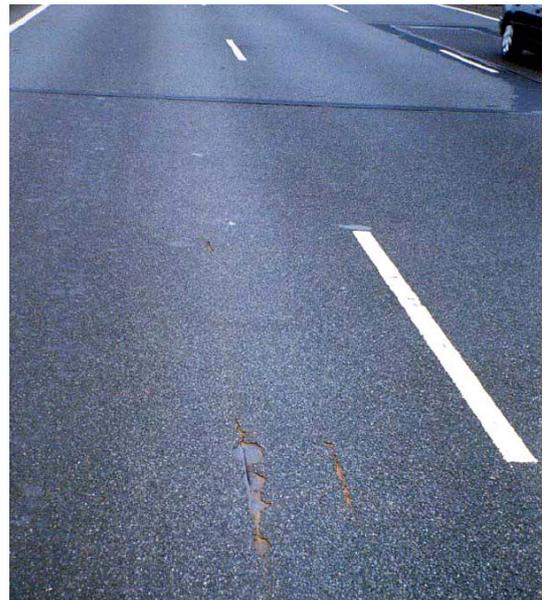
図-9 Van Brienoord 橋でのデッキ貫通き裂<sup>11)</sup>

供用開始からわずか 7 年後の 1997 年、この開跳橋部分の鋼床版においてデッキ貫通き裂が確認された(図-9)。き裂は、大型車の走行レーンの輪荷重走行位置に分布しており、主に横桁位置で発生していた(図-10)。オランダでは、デッキ貫通き裂に対する重大性が認識され、1998 年に運輸省を中心とした特別検討プロジェクトが緊急的に組織され、原因の究明と対策の検討が進められることとなった。

Van Brienoord 橋では、デッキ貫通き裂の発生後、応急処置としてデッキ上面からグラインダによる切削加工の上、サブマージーク溶接による突き合わせ溶接により応急補修がなされた。

本格的な補修の検討として、鋼床版の応力性状を確認するために、現地の応力測定と実物大供試体の疲労試験が実施された。実橋での応力測定と疲労試験結果をもとにした疲労照査を行った結果、この可動橋で十分な疲労寿命を確保するためには、デッキを増厚する必要があることが明らかとなった<sup>21)</sup>。また、交通渋滞への影響を最小限にするため、可動部を全面取り替えることとなった。再製作された鋼床版のデッキの板厚は、車線によって当初の 12mm から 16 mm～28 mm に増厚された。オランダでは、大型車両は第 3 車線（最右車線）を通行することが義務づけられていることから、重量車による損傷を考えて第 3 車線のデッキの板厚を 28 mm とした。デッキの増厚によって、可動部全体の重量は 615ton から 750ton に増加している。この新しい鋼床版は、デッキ厚以外の構造詳細の変更は行われなかった。可動部の取り替えは、主桁の高力ボルト添接部を境界に、鋼床版部を大型台船によって一括架設する方法が採用され、わずか 10 日間で交通は解放された<sup>22)</sup>。なお、撤去された鋼床版は、研究用として保管されている。

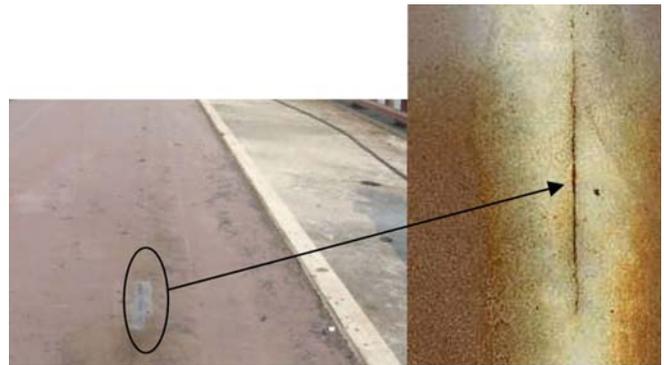
図-11 中国におけるデッキ貫通き裂<sup>13)</sup>

最近の事例として、1997 年に架けられた吊橋である A 橋において、デッキ貫通き裂が発生したという報告がある。この橋の断面交通量は 70,000 台/日で大型車混入率も高いとされている。鋼床版のデッキ厚は 12mm である。A 橋では、それまで通常 3 年ごとに橋面舗装の打ち替えを行っていたが、舗装の劣化が著しい箇所を撤去した際に、図-11 に示すようなデッキ表面に達するデッキ貫通き裂が確認された。このような鋼床版の疲労損傷は、舗装の劣化と因果関係があると指摘されている。

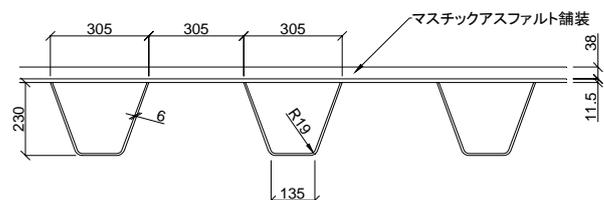
図-13 Severn 橋の鋼床版断面(単位:mm)

Severn 橋の鋼床版の断面図を図-13 に示す。舗装は厚さ 38mm のマチックアスファルト舗装、デッキ厚は約 12mm、閉断面リブ厚は 6mm である。デッキと閉断面リブの溶接は、閉断面リブ端面を平面仕上げした後にすみ肉溶接を行っている (図-14)。そのため、溶接の溶込み量は 0.5mm~2mm と非常に小さい (図-15)。

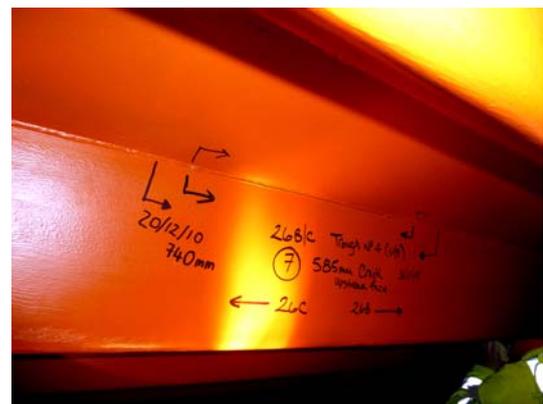
図-18 Erskine 橋に発生した疲労き裂

Erskine 橋でのビード貫通き裂の発生状況を図-18 に示す。日本での損傷 (図-19) のように、ある程度のき裂長さになると閉断面リブウェブ方向に進展するということではなく、溶接線に沿って進展している。デッキと閉断面リブの溶接は、Severn 橋と同様、リブ端面を平面に仕上げた後、すみ肉溶接を行っている。

Severn 橋および Erskine 橋では、ビード貫通き裂の補修方法として再溶接が採用された。このうち、1970年代にビード貫通き裂が確認された Severn 橋では、き裂の補修を施工するにあたり、イギリスの交通道路研究所（以下、TRRL）が種々の検討を行った<sup>25)</sup>。この検討では、Severn 橋の損傷は溶接品質の問題ではなく、疲労設計に問題があるとして、十分な効果が得られる補修方法の検討が行われた。具体的には、当該個所には曲げと軸力が複合して作用することから、軸方向荷重の疲労試験データにより設定されていた BS5400 の適用範囲外であったとし、新たな疲労強度等級を設定するために、種々の小型試験体を対象とした多くの疲労試験を実施した。疲労試験より得られた疲労強度を BS5400 の疲労強度等級で分類した結果を表-2 に示す。デッキと閉断面リブの溶接部に発生するビード貫通き裂については、溶接サイズを6mm から9mm へ増盛りすることにより、強度等級は2ランク向上している。また、溶込みを深くしてのど厚を7mm 以上確保することで強度等級が向上することも示されている。以上の検討結果に基づき、Severn 橋ではビード貫通き裂に対して、閉断面リブ側に開先加工を施し、部分溶込み溶接を行うことでのど厚を確保することを目的に、再溶接による補修が1980年代後半から実施された（図-29）。溶接補修は、輪荷重直下の閉断面リブを対象に行われ、総延長は20km にも及んでいる。全面通行止めとすることは利用者に大きな負担を強いることになるため、夜間の車線規制下で行われ、作業の期間は18ヶ月を要した。

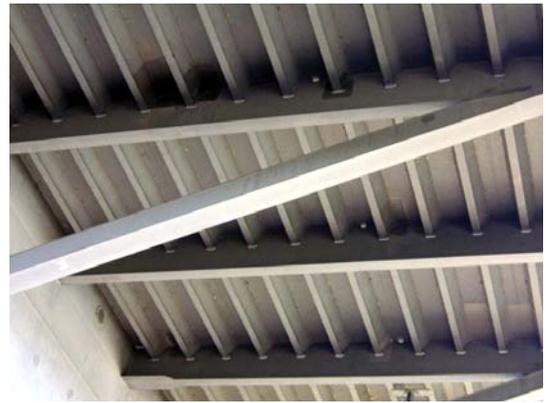
図-21 B 橋の鋼床版

このドイツにおけるビード貫通き裂の事例として、デュイスブルグ近郊でライン川を横断するアウトバーンの斜張橋である B 橋の事例が報告されている<sup>12), 18)</sup>。B 橋の鋼床版には、縦リブとして Y 断面形状の閉断面リブが用いられている(図-21)。B 橋のビード貫通き裂は、横リブとの交差部近傍に発生しており、溶接線に沿ったものや、閉断面リブ側に進展しているものが報告されている。

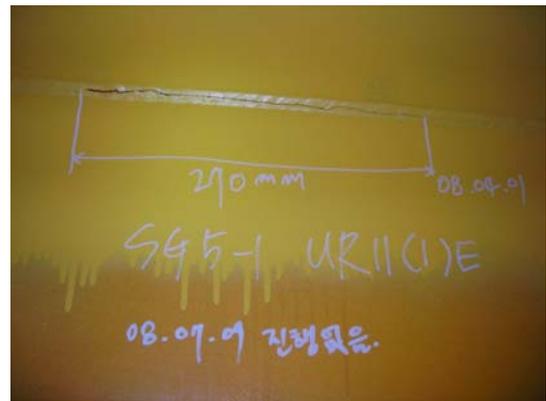
図-22 韓国での事例<sup>20)</sup>

韓国では、1973 年に完成した吊橋 C 橋において、完成から 24 年経過した 1997 年にビード貫通き裂が 32 箇所で見られている(図-22)<sup>19)</sup>。ビード貫通き裂は、大型車交通量の増加、溶接の品質不良、デッキ厚の不足 (t=11mm) 等が原因で発生したと考えられている。ガウジングにより対象とする溶接を除去した後に再溶接する補修が行われたが、溶接欠陥からき裂が再発したものがあつた。

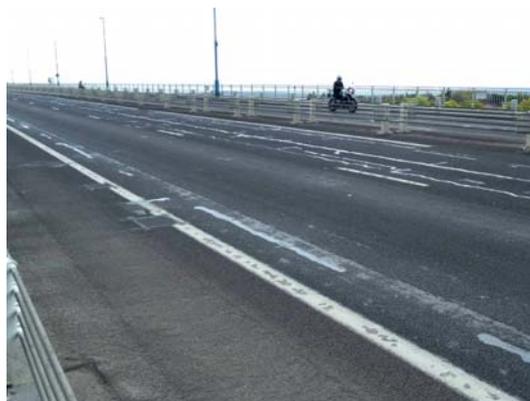
図-33 Severn橋の舗装の状況

**図-33** にSevern橋の舗装の状況を示す。Severn橋の舗装は橋軸方向のひび割れが多く確認され、その位置は閉断面リブの位置とほぼ対応しており、ビード貫通き裂との因果関係も表しているようである。Severn橋の箱桁内面は、4.75m間隔で設置されたダイヤフラ

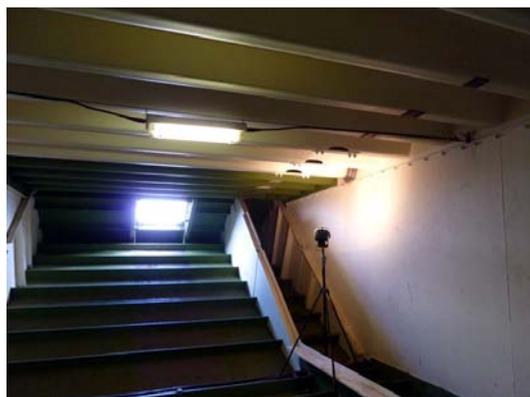
図-34 Severn橋の箱桁内部の様子

ムで囲まれた広い空間となっている(**図-34**)。補修溶接は輪荷重近傍の溶接線にのみ実施されているため、残存する建設当初の溶接線も確認することができた。現地にて脚長ゲージを用いて建設当初の溶接ビードの脚長を計測したところ、溶接サイズが大きい箇所ではデッキ側6.5mm、閉断面リブ側7.5mm、溶接サイズが小さい箇所ではデッキ側5mm、閉断面リブ側5mmという結果であった。前出のErskine橋においても同様に建設当初の溶接形状の計測を行った結果、脚長はデッキ側で5.1mm、閉断面リブ側で4.1mmであった。当委員会では、この計測結果を、FEM解析を用いたビード貫通き裂に関する検討等に役立てていく予定である。
