## 2. 鋼構造物の耐久性向上に関する取り組みについて

### —金属溶射のこれから—

技術委員会 製作小委員会

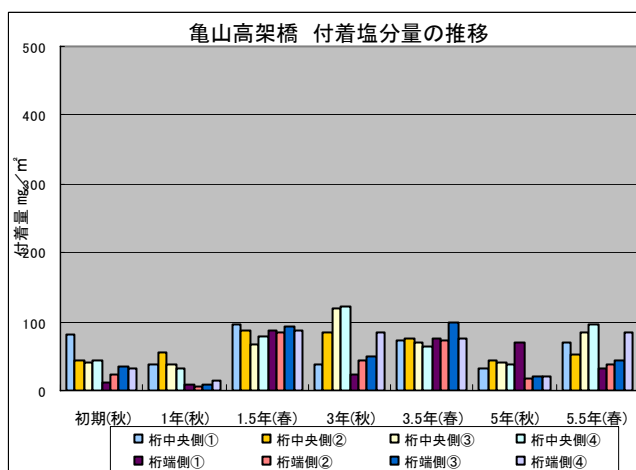
表-11 亀山高架橋付着塩分量

亀山高架橋の付着塩分量は、測定時期による数値の大きな変化は見られず測定上の誤差の範囲であると考えられる（表-11）。

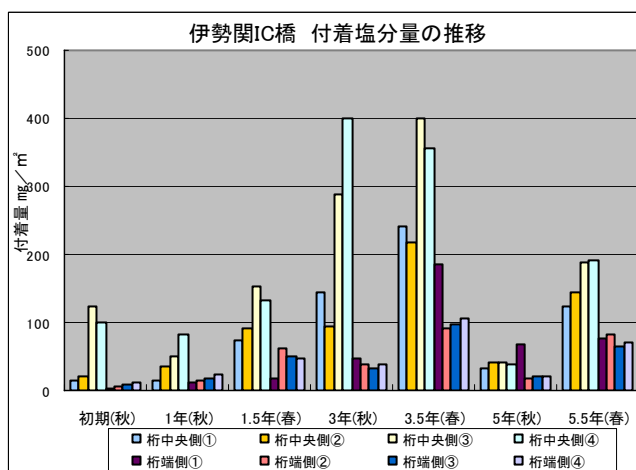
表-12 伊勢関IC橋付着塩分量

一方、伊勢関IC橋においては、3年目・5年目の調査時に、春期（4月～6月測定）の測定結果において秋期（10月）の定期調査時の測定結果より2～4倍以上高い付着塩分量が測定された。特に桁中央側の定点測定部では、春期（4月～6月測定）の測定結果のほうが高い付着塩分量を測定された。両橋梁の測定部は床版裏面で降雨等による洗浄が無い箇所であることから測定時期により付着塩分量に変化が生じる原因は、地理的および構造的な要因により、塩分調査位置において風況特性が異なることによるものと考えられる（表-12）。

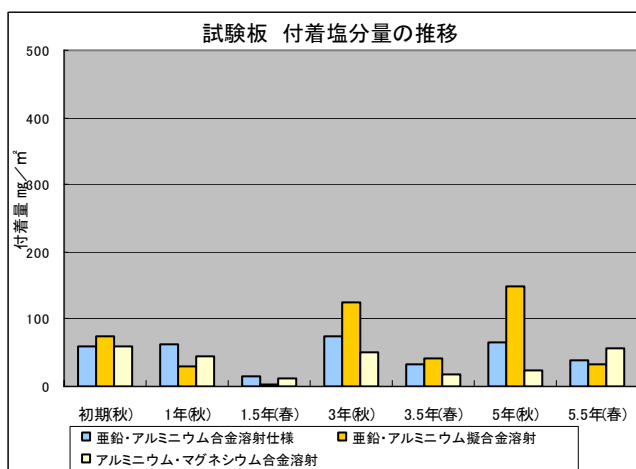
表-13 試験板付着塩分量

試験板の水平面における測定値は、3年目に測定された付着塩分量よりもさらに高い163mg/m<sup>2</sup>が測定された。測定時期による付着塩分量の変化は、冬季に凍結防止材が散布された影響が現れる春期（4月～6月の測定）の測定結果の方が、秋期の定期調査時よりも低い塩分量を示している結果であった。計画当初は逆の現象が現れると予測していた（表-13）。

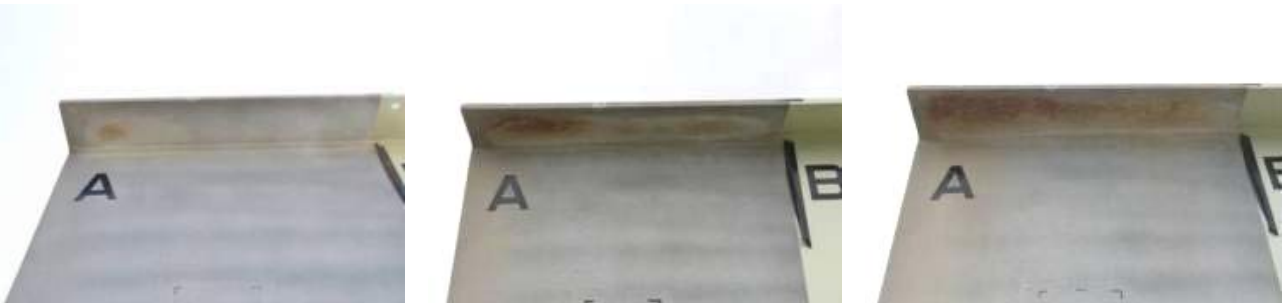
写真-2 仕様A(擬合金溶射) 部位(上フランジ下面、ウェブ上側)

###### ①〔仕様A(亜鉛・アルミニウム擬合金)〕(写真-2)

上フランジ下面(外側)に3年目から確認された赤さびの発生部は、7年目には下面の約75%程度にまで進行していた。桁内面の下部に5年目から確認された赤さびの発生箇所は、7年目にはさらに進行して大きくなり、一部はがれが生じていた。本試験桁は、前試験において塗替仕様の検討を行っており、ほぼ全面を意図的に発錆させた経歴がある腐食の著

しい部材であったことから、動力工具処理で除去できなかった孔食中の塩分および桁内部に付着・堆積した塩分の影響により、溶射皮膜の劣化が促進され、さびが進行した可能性が考えられる。

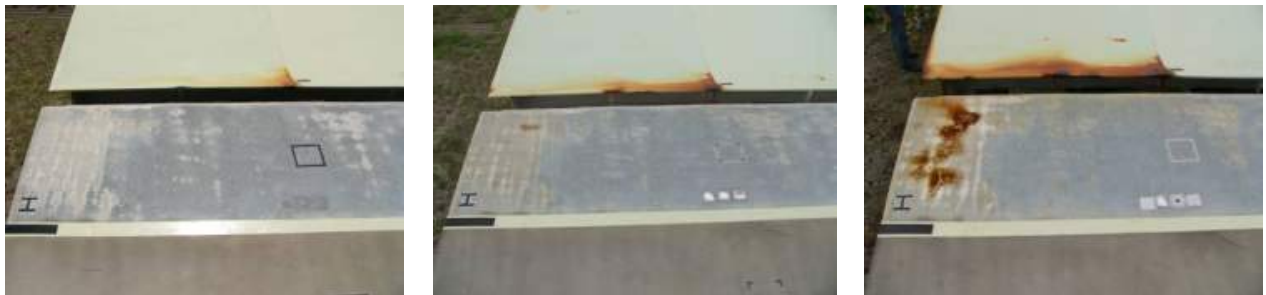
写真-3 仕様H(亜鉛: JIS 溶射) 部位(上フランジ上面)

###### ②〔仕様H(亜鉛)〕(写真-3)

上フランジ(外側)は、溶射皮膜の溶出が3年目より起こり7年経過時点でさらに溶出が進行し、部分的に素地露出部で赤さびの発生が確認された。沖縄地区のような厳しい腐食環境では亜鉛溶射の早期劣化は想定されており、この箇所についてはすでに限界に達したと判断し、暴露試験を終了して、劣化した亜鉛溶射皮膜の補修仕様に関する検討を行うべく補修溶射を実施した。

上フランジ(内側)には飛来塩分の付着と、一部腐食生成物の発生はみられるが、素地鋼板の腐食(赤さびの発生)には至っていない。ウェブ面については、内側・外側共に変色傾向(黒灰色)にある。下フランジ(内側)は亜鉛溶射皮膜の腐食生成物である白さびが多く発生している。

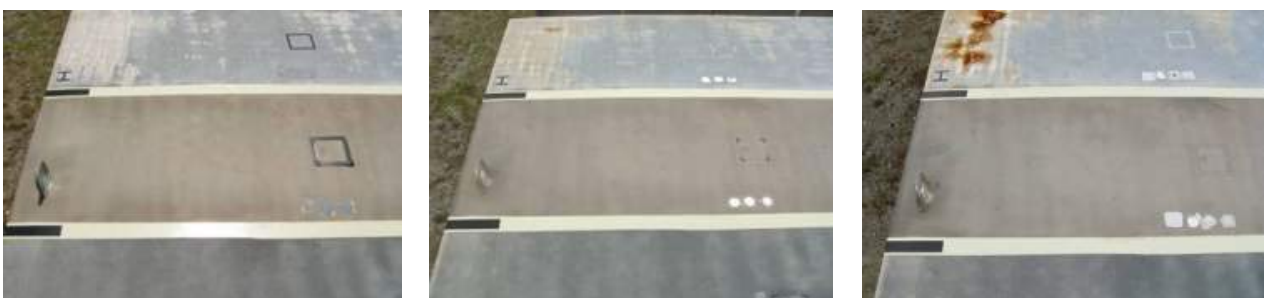
写真-4 仕様I(アルミニウム: JIS 溶射) 部位(上フランジ上面)

③ [仕様I(アルミニウム)] (写真-4)

試験桁外側はどの部位においても白い灰色を呈しており、ほとんど変化が見られない。試験桁内側もほとんど変化していない。

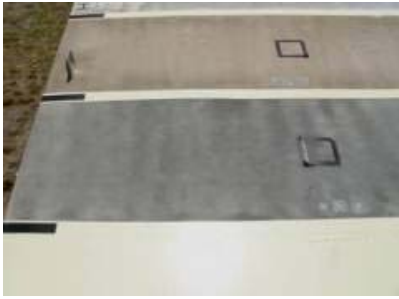
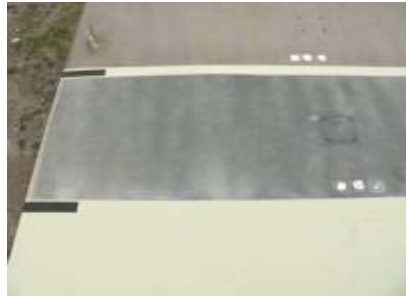
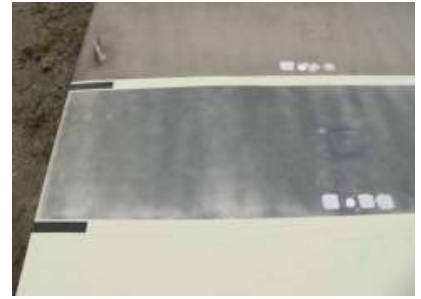
写真-5 仕様J (亜鉛・アルミニウム合金 : JIS 溶射) 部位 (上フランジ上面)

④ [仕様J(亜鉛・アルミニウム合金)] (写真-5)

試験桁外側、内側ともほとんど変化していない。

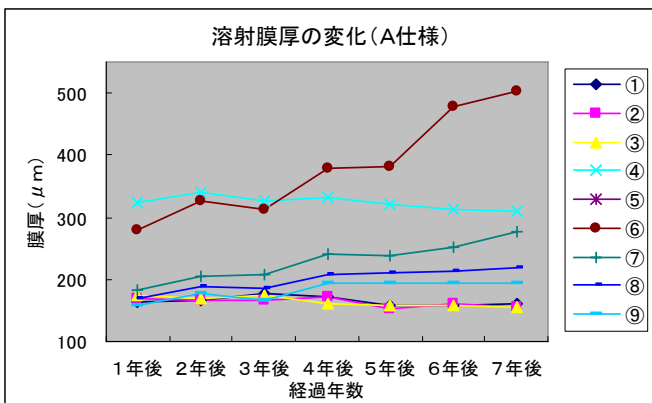
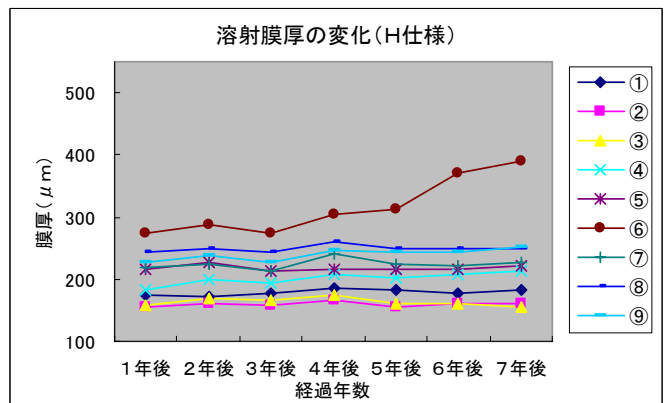
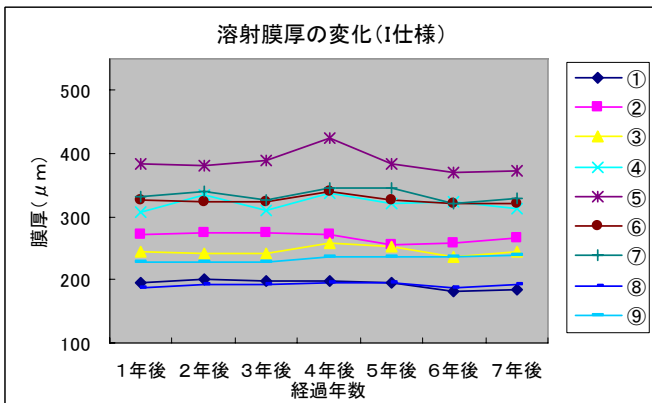
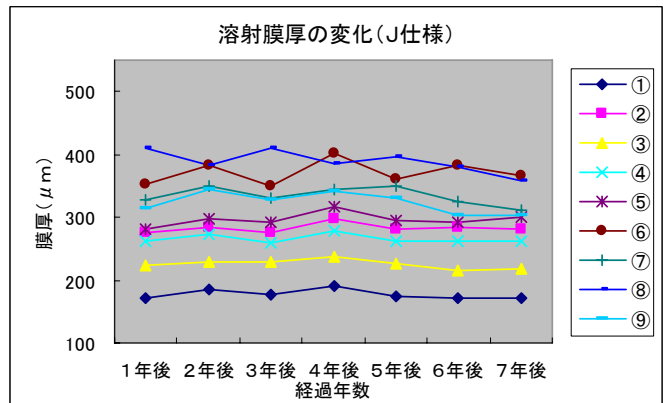
図-4 試験桁溶射膜厚測定結果

仕様Aおよび仕様Hの測定位置⑥で膜厚の増加傾向(+100 $\mu$ m~+200 $\mu$ m程度)がみられる。これは付着堆積した塩分により発生した腐食生成物と考えられる。その他の箇所には大きな変化は見受けられない(図-4、図-5)。

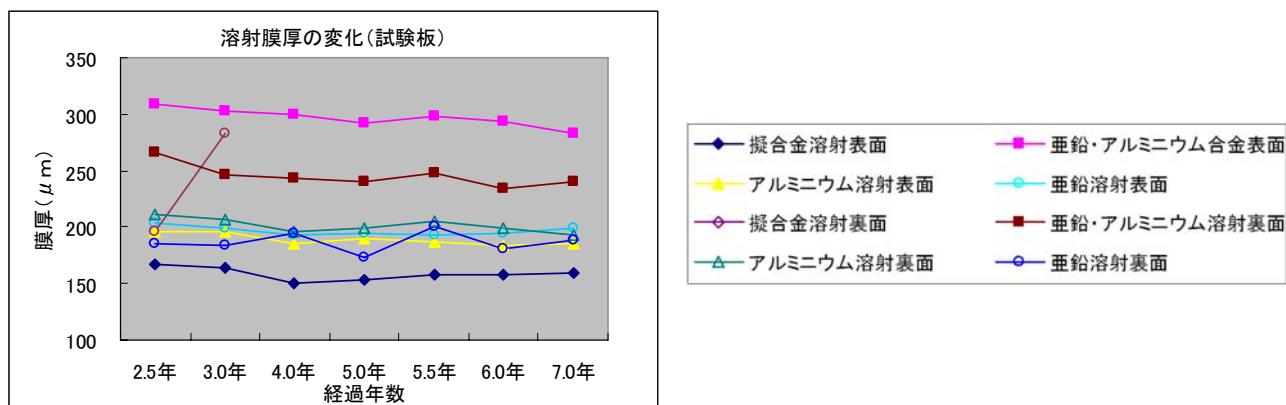
図-6 試験板溶射膜厚測定結果

試験板については、全面的に膨れの発生した亜鉛・アルミニウム擬合金溶射試験板の裏面で膜厚測定が実施できないが、その他については大きな変化は見受けられない(図-6)。

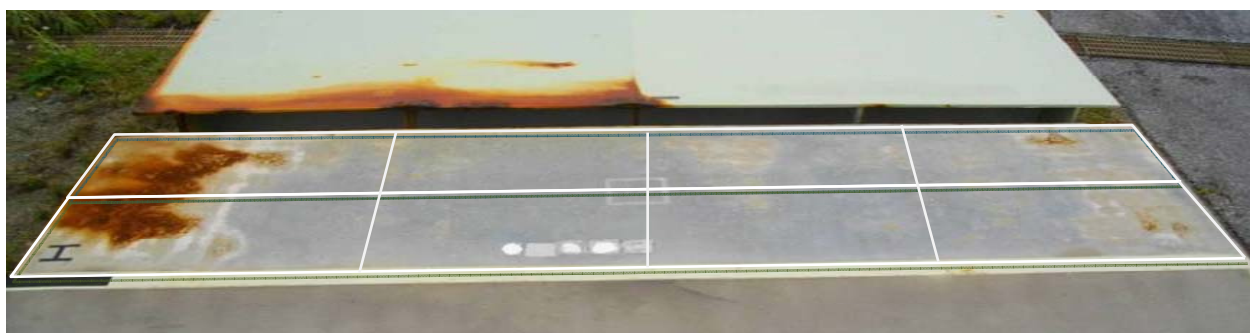
写真-6 補修溶射 補修前

亜鉛溶射（封孔処理まで）における上フランジ上面において、3年目から溶射皮膜の溶出が顕著となり、5年目、7年目の調査でさびの発生・進行が確認された。これ以上試験を継続する事による腐食部の拡大は、他の仕様の評価の妨げになる恐れがあることから、試験を終了し補修試験を行うこととした。

補修の考え方については、鋼道路橋塗装・防食便覧（第V編）金属溶射編の第6章維持管理に示す金属溶射皮膜の劣化レベルと補修方法（表-V.6.4）に

よる劣化レベルIV（補修範囲：全面）を想定している。補修仕様は、アルミニウム・マグネシウム合金、アルミニウム、亜鉛・アルミニウム合金、亜鉛・アルミニウム擬合金の4種類の溶射金属を用いてそれぞれの封孔処理までと、塗装仕上げによる8種類の仕様とし、補修を実施した（写真-6、図-7、写真-7）。
