5. 支承部の損傷と対策事例

－ 経年劣化から地震による被害まで －

保全委員会 保全技術小委員会

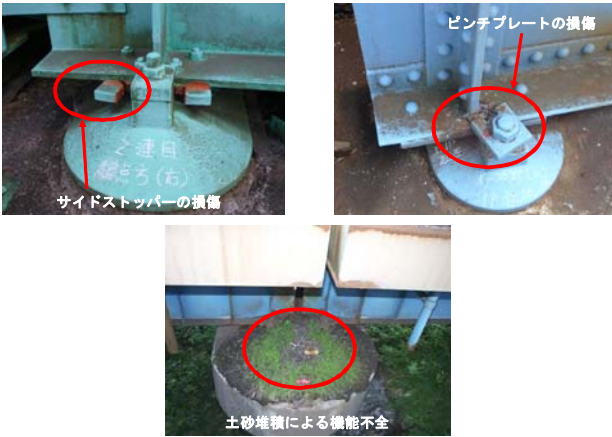
写真-1 線支承の主な損傷例

上2枚の写真は地震による損傷で、共に過移動に伴いサイドブロックやピンチプレートが破断した例で、今回の震災でも多く報告されている損傷である。一方、下の写真は支承が見えないくらい土砂が堆積し、機能不全になった例である。

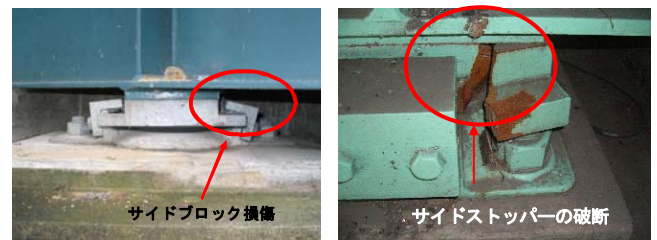
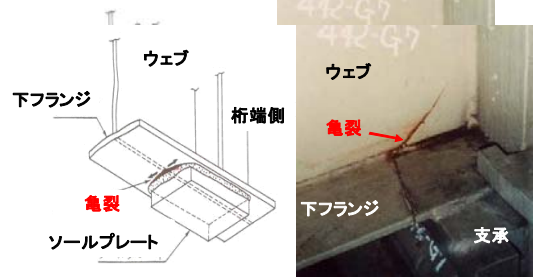
写真-2 BP 支承の主な損傷例

上2枚の写真は地震による損傷で、過移動により支承のセットボルト、サイドブロックおよびサイドストッパーが損傷した例である。ボルト先端が残存する例について、後ほど撤去方法を紹介する。一方、下の写真は、経年劣化による支承の機能不全により、主桁下フランジと支承のソールプレート前面に亀裂が発生するもので、対応が遅れると写真の通り亀裂が主桁方向に進展することが確認されている。

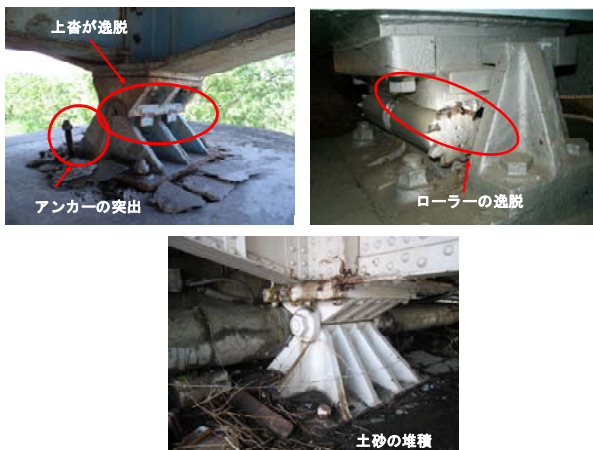
写真-3 ピン支承の主な損傷事例

上2枚の写真は地震による損傷で、左はアンカーボルトが抜け出し、上沓も逸脱している例で、右はローラーが押し出された例である。一方、下の写真は、土砂堆積等により腐食が進行しだしているものである。

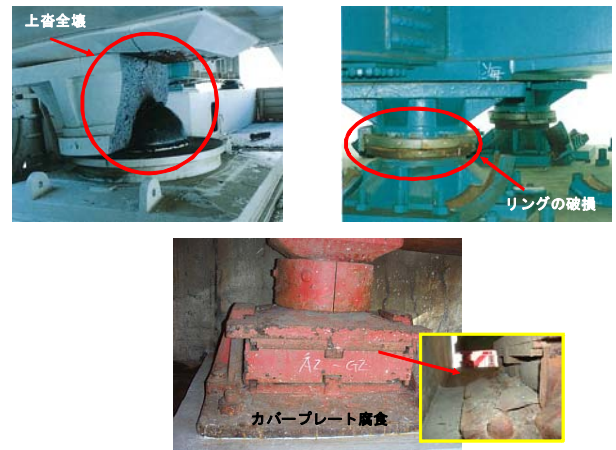
写真-4 ピボット支承の主な損傷事例

上2枚の写真は地震による損傷で、左は上沓の破壊で、右はリングキャップの破損である。一方、下の写真は、経年劣化によるもので、腐食による事例が多くなってきている。

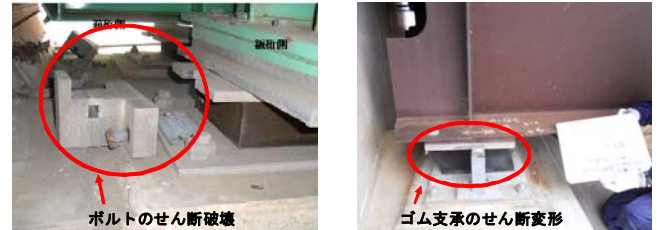
写真-5 ゴム支承の損傷事例

左は、ジョイントプロテクターが破損したもので、右はゴム沓がせん断変形したまま残留した事例である。

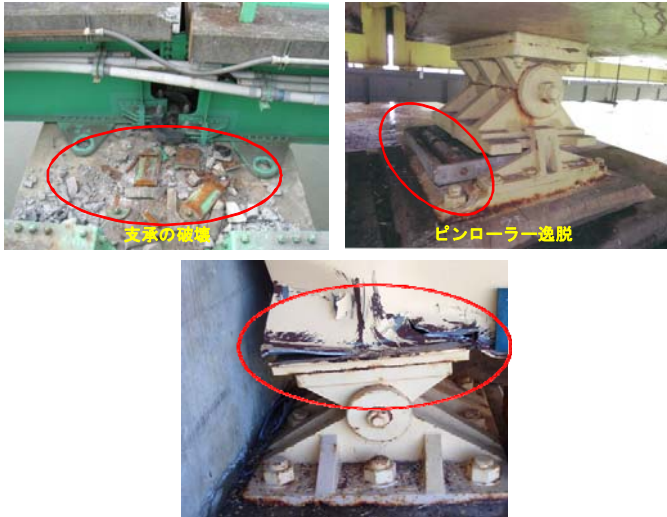
写真-6 支承部機能喪失

左上の写真は、支承が完全に破壊され、主桁が沓から逸脱した事例、右上の写真は、ピンローラー支承のローラーが大きく逸脱した事例、下の写真は、支点上ウェブが座屈した事例である。いずれも支承として水平力に抵抗できなくなる損傷で、余震等により落橋につながる可能性がある。これらの応急対策としては写真-7の仮受けが必要になる。

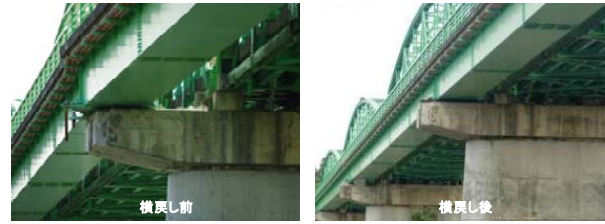
写真-8 桁の横戻し

この事例は、今回の地震により支承が破壊し、主桁が横方向に移動したもので、橋脚から落橋しかかっていた。応急対策として写真-9の通り、テンション

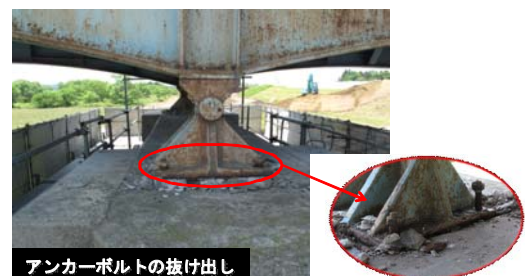
写真-10 アンカーボルトの抜け出し

地震によりピン支承のアンカーボルトが抜け出した事例を示す(写真-10)。

アンカーボルトが完全に抜け出ていないことより、水平力には抵抗できる可能性を残しつつも、余震や活荷重などによりアンカーボルトが完全に抜け出さないよう応急対策する必要がある。この事例の場合、固定支承であったことと、数年後に架け替えも計画されていることより**写真-11**の通り、下沓をコンクリートで巻立て応急復旧を行った。

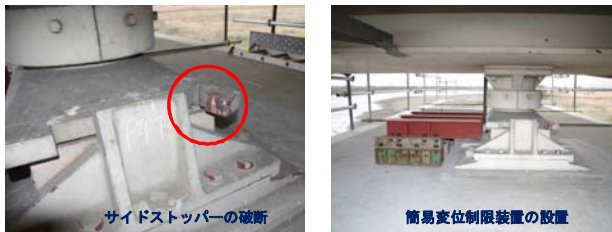
写真-12 サイドストッパーの破断と応急対策

ピボット支承のサイドストッパーが破断した事例を示す（**写真-12**左）。

本事例は、片側のサイドストッパーが健全でしたので、**写真-12**の右の写真の通り、サドル材を利用して簡易ストッパー（変位制限装置）を設置した。

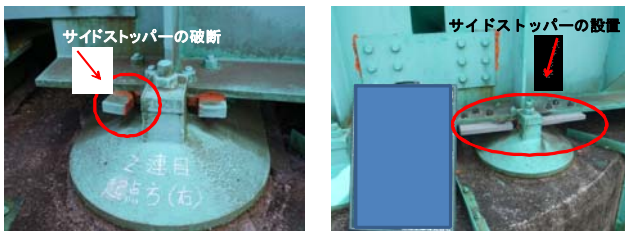
写真-13 サイドストッパーの破断と応急対策

線支承のサイドストッパーが破断した事例を示す（**写真-13**左）。

本事例は、損傷したサイドストッパーを切断し、その代替策として主桁下フランジに代用プレートをボルト添接した。

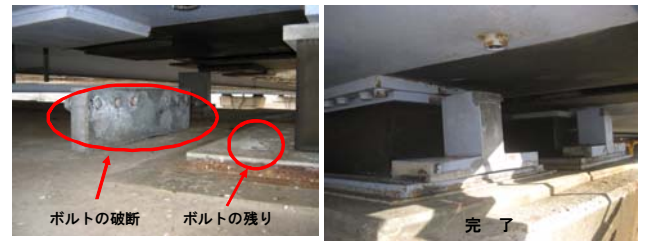
写真-14 サイドストッパーの破断と応急対策

ゴム沓のサイドブロックの止めボルトが破断した事例を示す（**写真-14**左）。

この支承は水平力分散支承で、サイドブロックはロックオフ機能でボルト破断するように設計されているが、余震対策として既設サイドブロックを再利用し現場溶接にて応急対策した事例である。

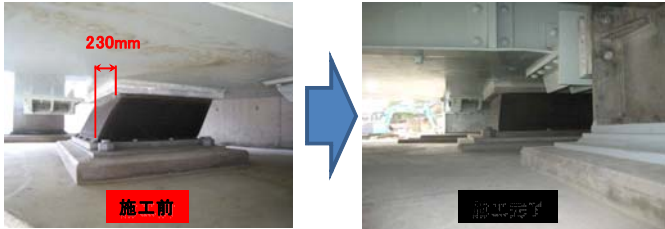
写真-16 ゴム沓残留変形開放

地震により橋台が変位し、ゴム沓の変形が残留した事例を示す（写真-16）。

ゴム沓自体は大きな変形があったものの、ゴムの破断等は認められなかったため再利用可能と判断した。以降、概略の手順を示す。

- 主桁の拘束設備を橋軸方向、橋軸直角方向に設置（図-11）。
- 橋台パラペットを撤去。
- 鉛直方向ジャッキを設置し、桁を3mm程度ジャッキアップ。
- 下沓の後方（パラペット側）に橋軸水平方向のジャッキを設置し下沓を拘束。
- 沓座モルタルをはつり、アンカーボルトを切断。
- 橋軸水平方向ジャッキのストロークを徐々に戻しながらゴム支承のせん断変形を開放。
- 沓座モルタルを復旧し、ジャッキダウン。
- 最後に、橋台パラペットを復旧して完了。

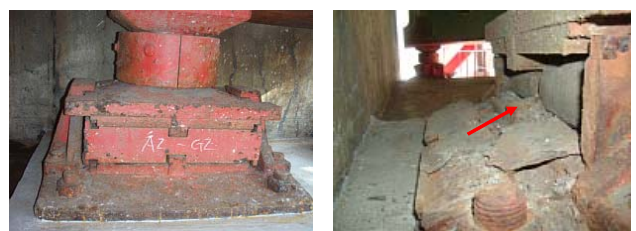
写真-17 発錆・腐食状況

写真-4.17は、ピボットローラー支承の事例で、カバープレートが損失しローラーも腐食していた。

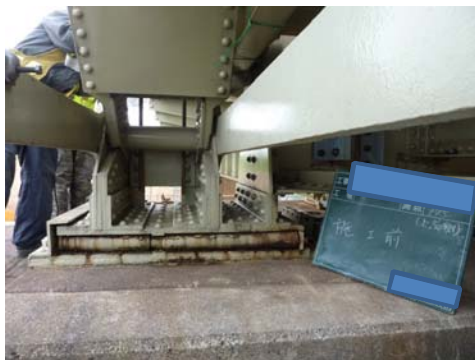
写真-19 ローラー部の腐食・摩耗

供用後約80年ほど経過しているアメリカンタイプのワーレンピントラス形式の橋梁で、ローラー支承の形状も特徴的なものである。ローラーは、雨水による腐食・摩耗が進行していた(写真-19)。

支承形状から、ローラーを取り出す必要があり図-13の設備により、ジャッキアップしローラーを取り出した。

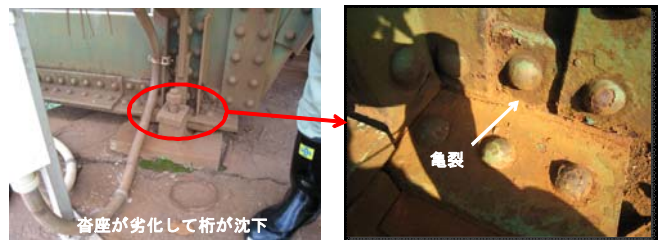
写真-21 支点沈下による桁損傷

古い鉄道橋の沓座が損傷し、支点沈下により主桁下フランジに亀裂が発生した事例を示す(写真-21)。
