1. 若戸大橋ケーブル関係の健全度調査および補修工事

－建設後50年経過した長大吊橋のケーブル関係の保全－

技術委員会 設計小委員会

技術委員会 設計小委員会 杉山直也

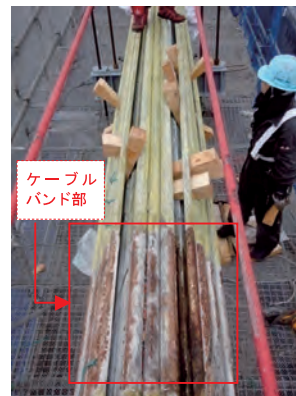
写真-5 アルミフィラー除去

主ケーブルの内部調査ではラッピングワイヤーの撤去後(写真-4)、アルミフィラーを取り除き(写真-5)、主ケーブルにくさびを打ち込んで調査空間を広げ(写真-6)、デジタルマイクロスコップを使用してケーブル深部性状を調査した。主ケーブル一般部のストランドについては素線の減肉はなく、建設時に塗布した防錆ペースト(黄色のジンクロム)が大部分残存していた。亜鉛めっきの劣化による白さびが生成していたが、赤さびはわずかであった。スパイラルロープの形状を印象材によりレプリカ採取し、断面観察した結果を写真-7に示すが、象られた素線の外形線が円状に残っており、腐食による素線の断面減少は見られなかった。さらに、内面付着物を採取し成分分析を行った結果、塗料、防錆ペースト由来成分、亜鉛めっきおよび鉄の腐食生成物を検出した

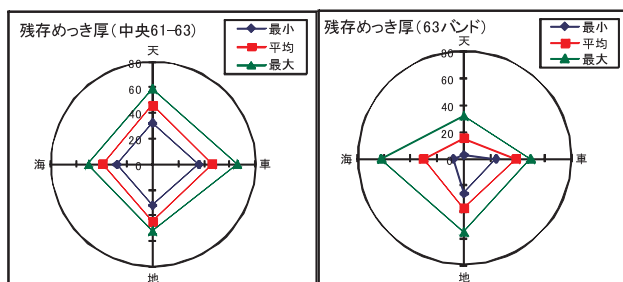
図-3 残存亜鉛めっき厚 (μm)

ストランド素線の亜鉛めっき量は一般部のラッピングワイヤー撤去部の下面部においては、滞水があったものの素線の亜鉛めっき量は平均値で $45\mu m$ 程度残存していた (設計めっき膜厚は $45\mu m$)。ケーブルバンド内では、底部、側部の素線に平均値で $30\mu m$ 程度のめっき厚が残存するが、天部は平均値で $15\mu m$ しか残っておらず (図-3)、減肉した素線も一部観察された。天部のめっきの劣化は、ケーブルバンドが縦割りであり、天部の継ぎ目に鉛コーキングによる止水を施しているものの、この継ぎ目から浸入した雨水にさらされる腐食環境にあることが原因で発生したものと推測した。

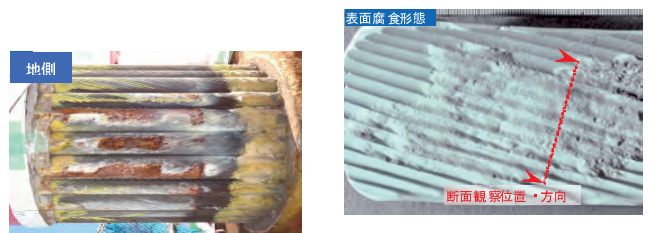
写真-8 中間塔部(地側)の外観

中間塔部では底部地側のストランド外層素線が断面積に対して50%程度の減肉が見られたが他の部位の減肉は軽微であった (写真-8)。

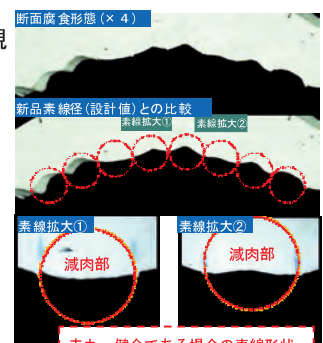
写真-10 橋台部のレプリカ観察

橋台ケーブルカラー部は全周にわたって、ストランド外層の素線において断面積に対して50%程度の減肉が見られ、調査箇所の中で最も腐食が激しい箇所であった (写真-9)。スパイラルロープの形状を印象材によりレプリカ採取し、断面観察した結果を写真-10に示すが、象られた素線の外形線が円状ではなく凸凹しており、腐食による素線の断面減少が50%程度見られた。

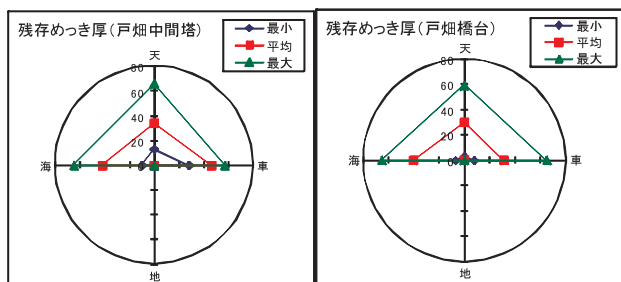
図-5 残存亜鉛めっき厚 (μm)

素線の亜鉛めっき量については、中間塔部および橋台ケーブルカラー部とも、天部・側部の素線には平均値で $30\sim 40\mu m$ のめっき厚が残存するが、底部では残存めっき量が皆無の状態であった (図-5)。

これらの原因として、中間塔ケーブルバンド内は、防錆ペーストが塗布されていないこと、および主ケーブル内を流れてくる雨水にさらされる腐食環境にあることが考えられる。また、橋台ケーブルカラー部は、ケーブルカラー継目からの漏水や橋台スプレー室内からの湿気にさらされていることが原因と考えられる。

そこで橋台前面の腐食対策として、橋台内スプレー部に除湿 TENT を新たに設置する (図-6、写真-11) ことに併せて、橋台前面から第1ケーブルバンドまでの約2m区間にFRP製のケーブルカバーを新設し、橋台内の除湿システムと一体化させて防錆することとした。さらに今後の追跡点検のため管理路を設置し、FRP製ケーブルカバーには点検窓を設けた (写真-12, 13)。

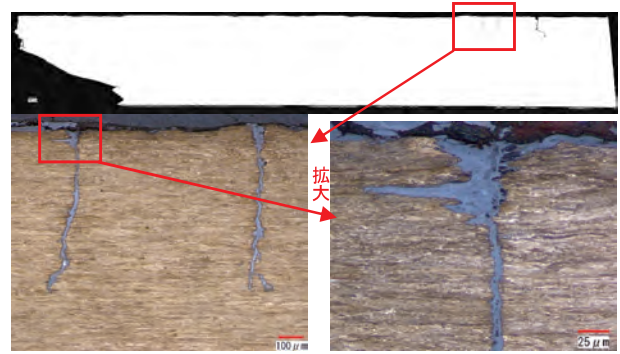
写真-24 素線縦断面の顕微鏡観察 (格点 63)

次に破断面の顕微鏡観察を行った結果、破壊起点部には腐食ピットが見られ (写真-20、22)、破壊終点部はぜい性的な破面を示していた (写真-20、23)。また破壊起点部に疲労的破面を呈しているものもあった。さらに素線縦断面の顕微鏡観察を行った結果、破断していない部位にも腐食ピットおよび応力腐食割れの様相が見られた (写真-24)。

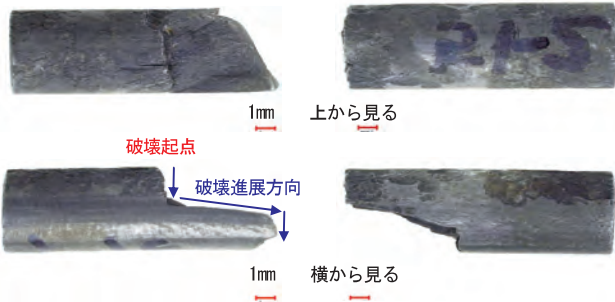
写真-19 破断素線の拡大

破断素線を採取し、その顕微鏡観察を実施した。その結果、破壊は素線とケーブルバンドの接触部を起点として線径方向に亀裂が進展し、線径の1/2程度まで達すると伸線方向に亀裂が進展する。そして再び線径方向に進展し、ぜい性破壊に至っていた(写真-19)。破断部直近において素線断面の顕微鏡観察を実施した結果、亜鉛めっき厚は36μm残存し(設計めっき厚45μm)、腐食による素線の断面減少は見られなかった(写真-21)。

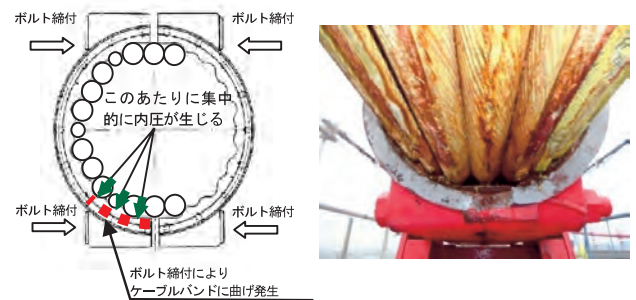
図-9 ケーブルバンドの曲げ 写真-25 主ケーブルの滞水跡

しかし、ケーブルバンドボルトの締付けにより、ケーブルバンドに曲げモーメントが作用し、変形して主ケーブルの六角配列の頂部付近に力が集中して作用したものと考えられる (図-9)。

素線破断が主ケーブルの下側に集中している一因としては、湿潤状態になりやすい (写真-25) という腐食環境の悪さも考えられ、

- ① 最初に腐食ピットが起点となり、応力腐食割れによる亀裂が進展
- ② 素線への応力集中により疲労亀裂が発生し、腐食

環境下において、疲労強度が著しく低下した結果、いわゆる腐食疲労が進展した結果、最終的に破断につながったものと推測した。

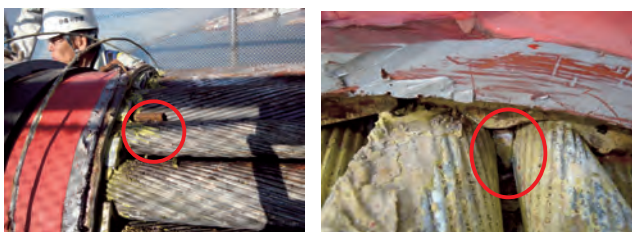
写真-26 ストランド間の鉄片 写真-27 ケーブルバンド内の鉄片

工事報告書⁽²⁾にも「ケーブルバンドにはストランドの形に合わせて溝が切っているが、それでもボルトの締付によってφ36mmの細径ストランドが押されて偏るため、ストランドの間に約6mm厚の鉄片を入れた」との記録がある。今回現地でその鉄片を多数確認しており(写真-26、27)、素線に無理な力が生じやすい状態であったことがうかがえる。

本橋のケーブルバンドは図-12 に示すように縦割りのケーブルバンドの上下に同数配置されたケーブルバンドボルトで主ケーブルを締め付ける構造であるが、上側ボルトと下側ボルトの平均軸力にも差異があり上下の締め付け力にバランスが取れていなかったことも明らかになった。この原因としてはケーブルバンドボルト締め付けをグループ化せず、ボルト1本ずつ締め付け軸力を決めてエアインパクトレンチで締め付けた結果と推測される。また写真-27 に示したように主ケーブルのストランド間に設計図面にはない鉄片があることにより、主ケーブルの空隙率がばらつき、主ケーブルの変形性能に影響を与えていると推測され、これによりケーブルバンドボルト軸力がばらついていると推測される。

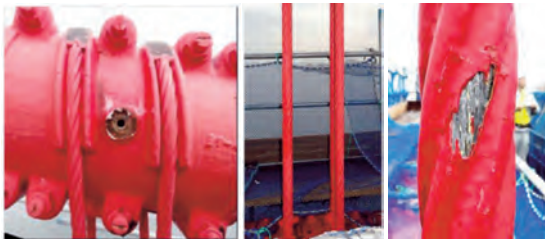
写真-36 ハンガーロープの外観

既設ハンガーロープは、一部の塗膜剥離部に亜鉛めっきの劣化による白さびが見られたものの、全体的には、さびはほとんど見られなかった (写真-36)。

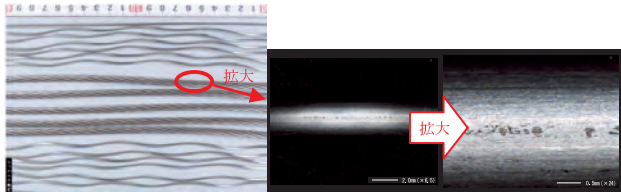
写真-37 ハンガーロープ素線の拡大観察

素線の拡大観察結果からも腐食はほとんど見られなかった (写真-37、38)。

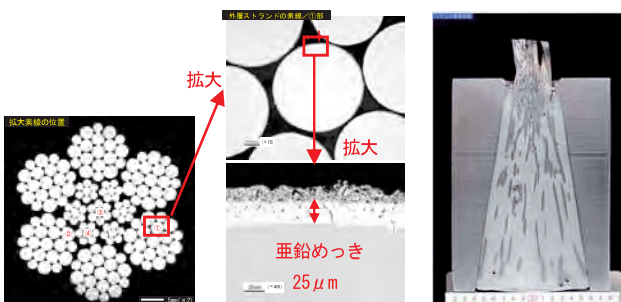
写真-38 ハンガーロープ断面観察 写真-39 ソケット断面

ソケットについても亜鉛・銅合金が十分に充填されており、最も腐食が懸念されたソケットの口元部も健全であった (写真-39)。ソケット口元部に密に巻きつけられていたシージングワイヤ (写真-40) による防せい効果は大きいと判断できた。

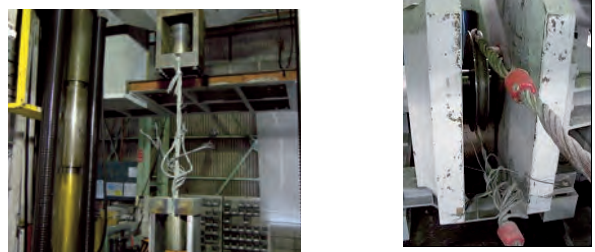
写真-41 1本引き試験 写真-42 2本引き試験

1 本引き試験では供試体中央部にて破断し (写真-41)、2 本引き試験では鞍掛け部で破断した (写真-42)。試験の結果、破断荷重および弾性係数が建設時とほぼ同等であり健全であることが確認できた (表-6)。

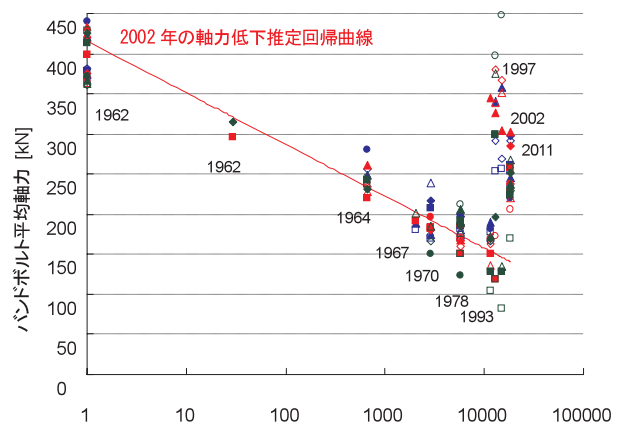
図-10 ケーブルバンドボルト軸力の経時変化

既設ケーブルバンドボルトの撤去前後の軸力を超音波軸力計により測定した（写真-50）。その結果、建設時に平均 450kN 程度の軸力を有していた既設ケーブルバンドボルトは平均 220kN 程度まで軸力が低下し、軸力平均残留率は 54%であった（図-10）。なお設計軸力 246kN に対しては、軸力平均残留率は 89%であった。今回の既設ケーブルバンドボルト軸力測定において、すべり安全率 3 を下回っていたケーブルバンドの位置を図-11 に示す。

すべり安全率 3 を下回ったケーブルバンドは戸畑側の中央径間に多く見られ、中にはすべり安全率 2 を下回るものも確認された。また、同一ケーブルバンド内におけるケーブルバンドボルトの軸力にも大きなばらつきが確認された。
