震災時における補修・補強事例
 - 応急対応から本復旧まで -

保全委員会 保全第一部会
 福島道人 田中寛泰 柿沼努

本報告は，過去の震災での経験を今後に活かすため，応急対応から本復旧までの補修・補強事例を紹介するものである。

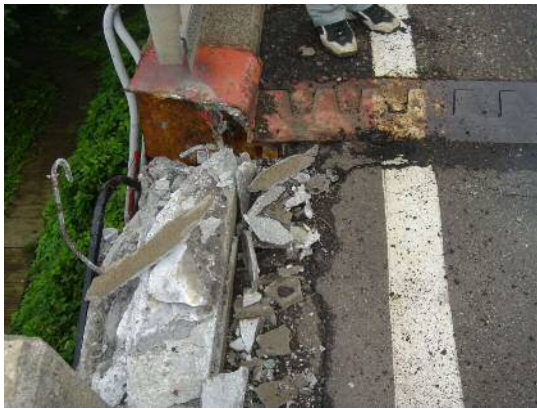
一方，耐震補強工事前であった 2 径間連続鋼桁橋については，伸縮装置周辺の地覆の損傷(写真-6)や支承サイドブロックの破断・上沓の脱落(写真-7)などが確認された。

写真-6 伸縮装置周辺の地覆の損傷状況

設計時の基準を上回る地震力を受けたため、BP-A 支承の損傷が発生し、それに伴い桁の移動、伸縮装置周辺地覆の衝突・損傷が発生したと考えられる。

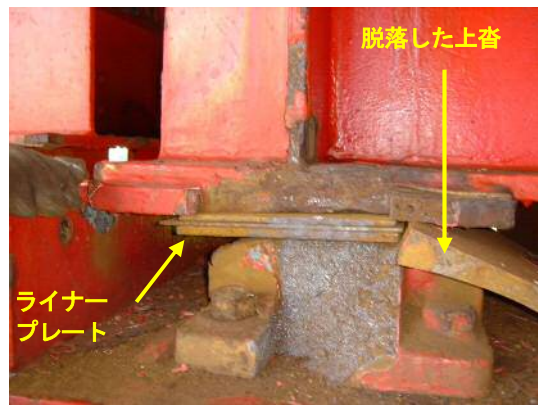
写真-8 BP-A 支承の応急対応

具体的には、脱落した上沓の代わりとして、下沓とソールプレートとの間にライナープレートを設置し、段差を解消した。(写真-8)

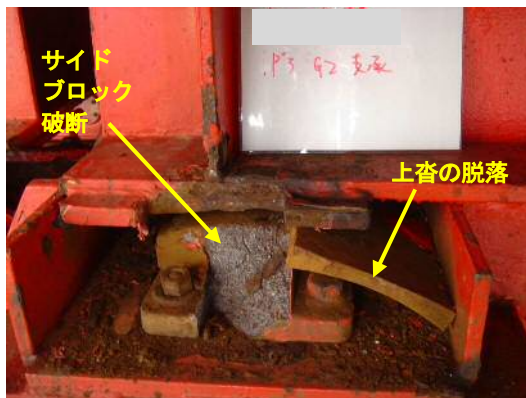
写真-7 BP-A 支承のサイドブロック損傷
および上沓の脱落状況

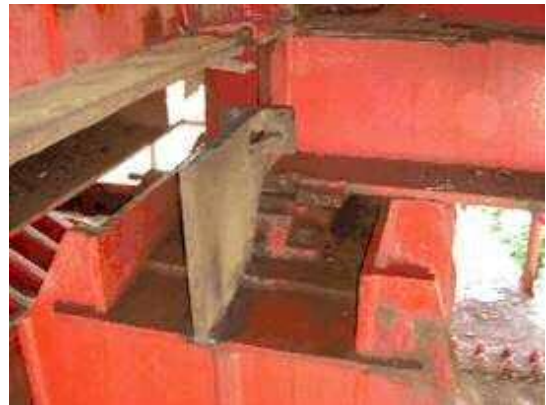
写真-9 橋軸直角方向のストッパー

また、支承が設置されている鋼製台座に橋軸直角方向の変位制限ストッパーを設置し、余震の水平力に備えた。(写真-9)

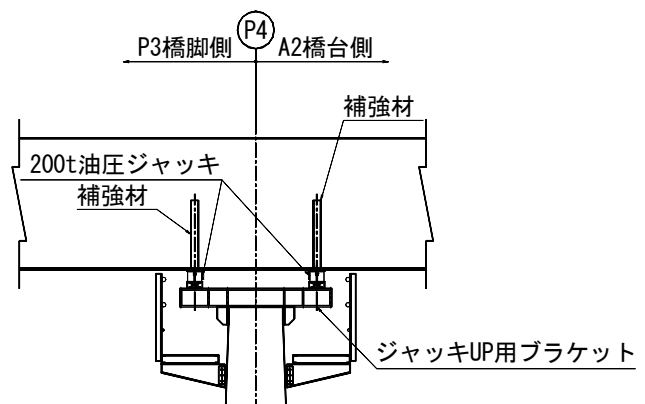
図-2 中間橋脚部のジャッキアップ補強

中間橋脚部は狭隘でジャッキアップスペースが確保できなかったため、ジャッキアップ用ブラケットを設置した上で、支承取替を実施した。(図-2, 写真-10, 11)

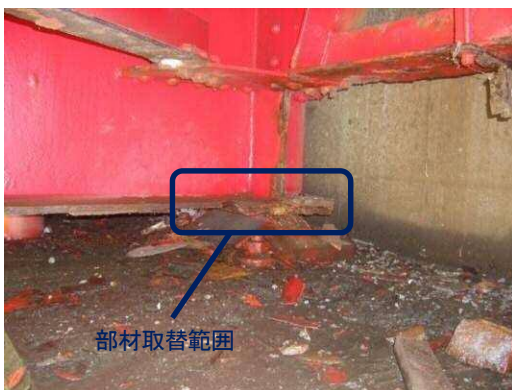
橋台部は支承の破損の他、主桁下フランジの腐食による損傷も発生していたため、支承取替に加えて主桁下フランジの部分取替も実施した。

写真-12 橋台部の支承の破損状況および主桁下フランジの腐食状況

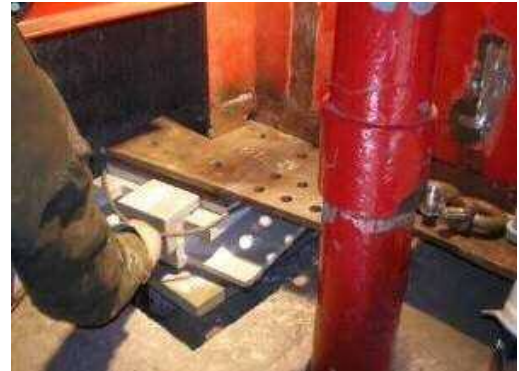
写真-13 主桁下フランジの併用継手

取替部材は、狭隘な部位のため高力ボルトと現場溶接の併用継手を採用した。溶接による拘束度が比較的小さい主桁ウェブと下フランジの接合は現場溶接、拘束度の高い下フランジ同士の接合は高力ボルトとした。(写真-13)

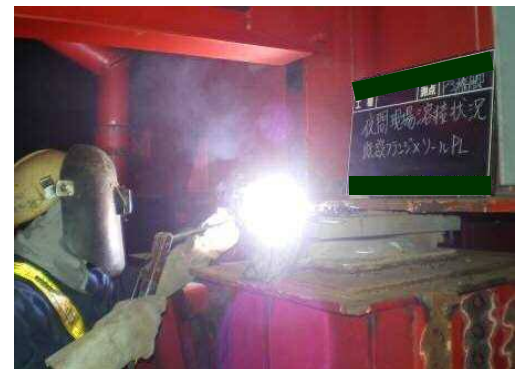
写真-14 現場溶接作業状況

また、現場溶接に際しては、鋼材調査(成分分析、Z 方向引張試験)を行い、溶接材料、方法、順序、開先形状、入熱量等の検討と管理を行った。また、交通振動による溶接欠陥の発生を避けるため夜間通行止めを行った。現場溶接の作業状況を写真-14 に示す。

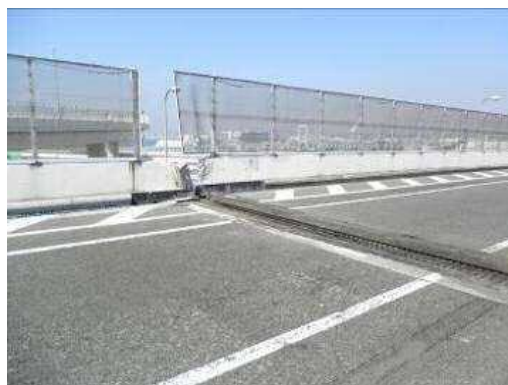
写真-17 伸縮装置の損傷および路面の段差状況

また、伸縮装置および周辺の壁高欄や RC 床版も損傷し、路面には段差が確認された。(写真-17, 18)

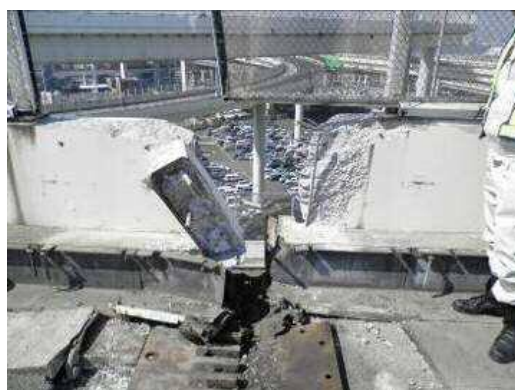
写真-18 壁高欄の損傷状況

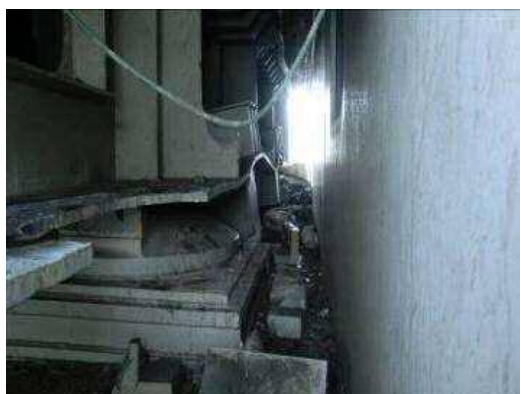
当該橋梁は東北地方太平洋沖地震により被災した。鋼製橋脚直上のゲルバーヒンジ構造部において、支承サイドブロックの損傷、上査の脱落により段差が発生し、主桁下フランジやダイヤフラムに大きな損傷が確認された。(写真-16)

写真-16 支承および主桁の損傷状況

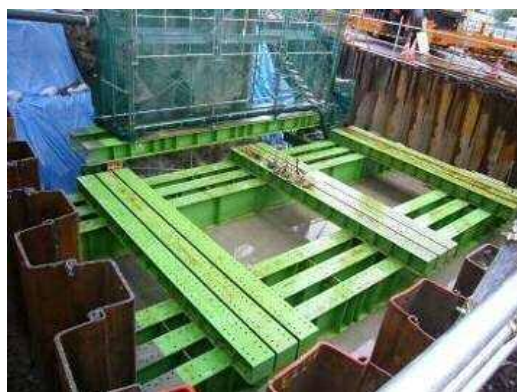
写真-19 ベント基礎施工状況

応急対応として、ベントによる主桁の仮支持を行った。上部工反力が 6,000 kN (=600 tf) と大きいため、既設橋脚のフーチング上に反力を直接載荷した。ベント基礎工として、鋼矢板の設置とコンクリート打設を 4.5 日で実施した。(写真-19)

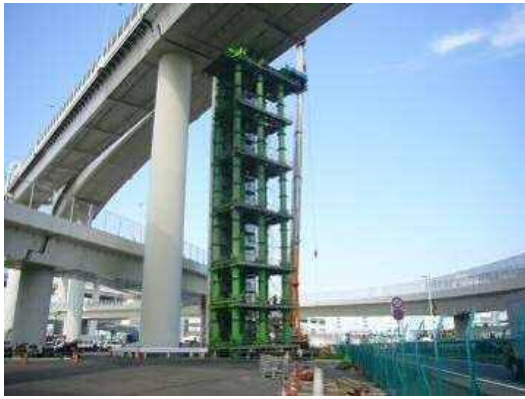
写真-20 ベント設置状況

その後、昇降設備とベントの組立を 4.5 日で実施し合計 9 日間でベントを完成させた。(写真-20)

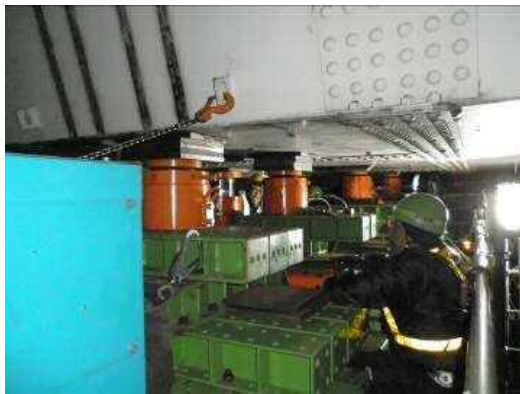
写真-21 ジャッキアップ状況

その後、ベントに設置した油圧ジャッキにて損傷桁のジャッキアップを行い、仮上沓を設置した。なお、本復旧までは仮支承と補修用ジャッキに反力を半分ずつ振り分けて支持した。(写真-21, 22)

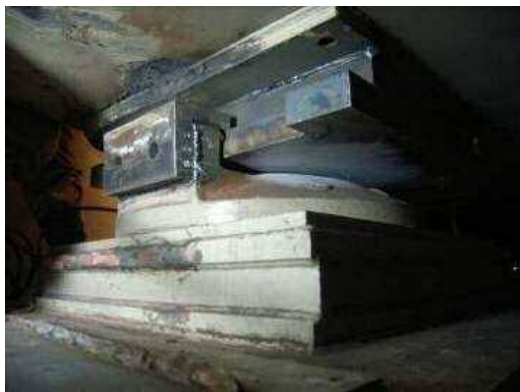
写真-22 仮上沓設置状況

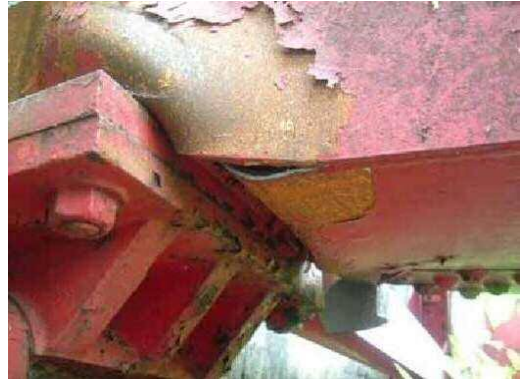
写真-33 下弦材支点近傍の損傷状況

当該橋梁は岩手・宮城内陸地震により被災した。橋台背面部に設計基準を上回る地震時土圧が作用し、両橋台が支間中央方向に押し出されたものと推定される。それにより、伸縮装置および上下弦材端部において遊間異常が確認されたほか、支承本体の浮き上がり（アンカーボルトの引き抜け）や下弦材の支点近傍の損傷も確認された。（写真-32, 33）

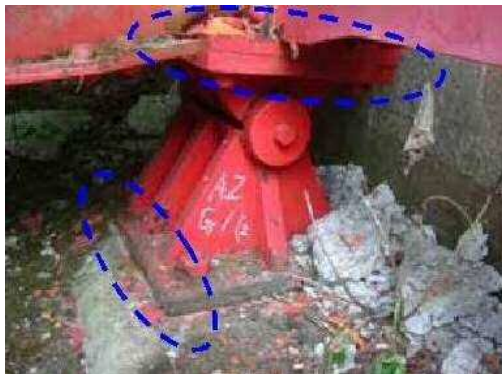
写真-32 支承の損傷状況

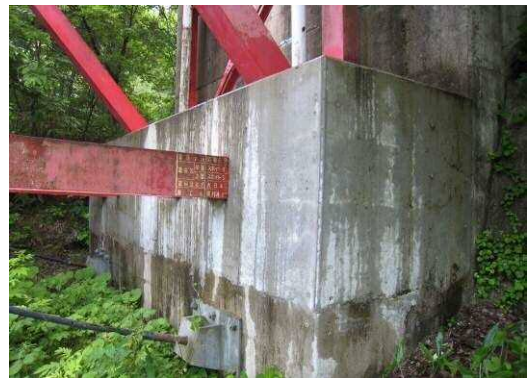
写真-34 支点部 RC 巻立による応急対応

応急対応は橋建協加盟会社によるものではないため経緯等は不明であるが、支点部の座屈変形に対し、主構および支承を鉄筋コンクリートで巻き立てるという措置が可動・固定両支点部において施されていた。

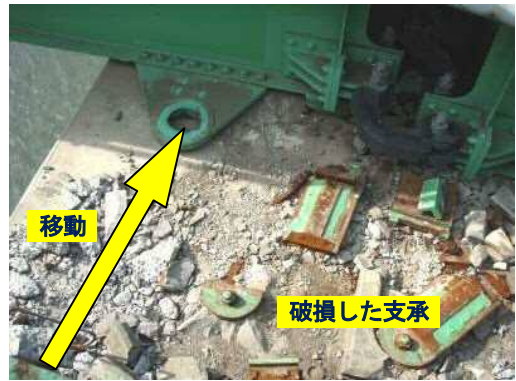
写真-42 橋脚上の損傷状況

当該橋梁は東北地方太平洋沖地震により被災した。支承 (TypeA 線支承) および変位制限装置 (アンカーバー) が破損した。

その後の余震により主桁が 1m以上橋軸直角方向に横移動した。また、主桁の横移動により、破損した支承や変位制限装置上に主桁が乗り上げたことで、主桁下フランジも損傷した。(写真-42~45)

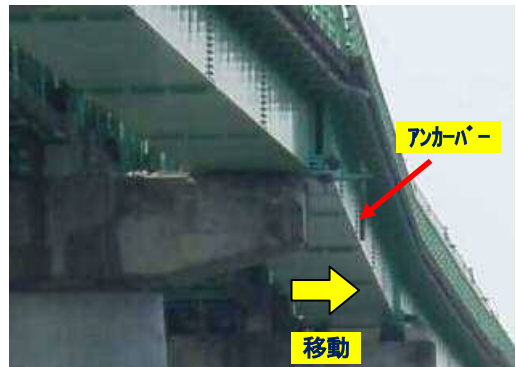
写真-43 主桁横移動の状況

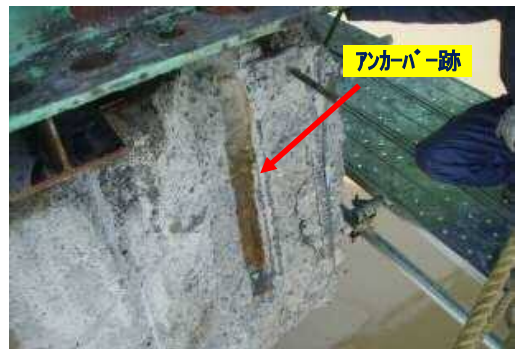
写真-44 アンカーバーで破壊された橋脚先端部

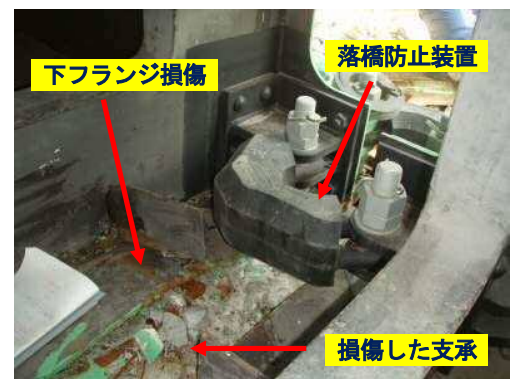
写真-45 箱桁下フランジの損傷状況

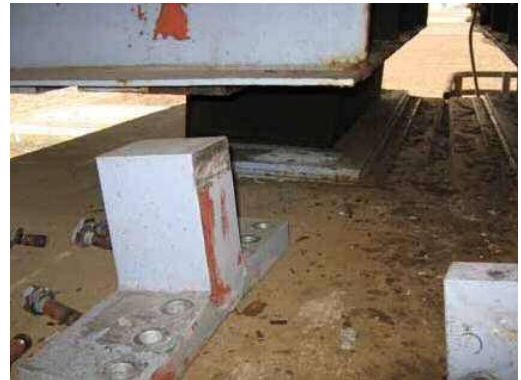
東北地方太平洋沖地震によりゴム支承のサイドブロック（ジョイントプロテクター）の固定ボルトが破断したという事例である。（写真-55）

写真-55 サイドブロック損傷状況

破断したボルトの軸が支承ベースプレート内に残存しており、残存軸部を撤去し、新しいボルトに取り替える案も計画されたが、桁下空間が低く、撤去が困難であった。本復旧までの間に余震が頻発していたこともあり、現場溶接によりサイドブロックの仮設置を行い、応急対応とした。（写真-56）

本復旧では、作業空間を考慮して、アンカーバータイプのジョイントプロテクターを設置する案が採用された。（写真-57, 58）

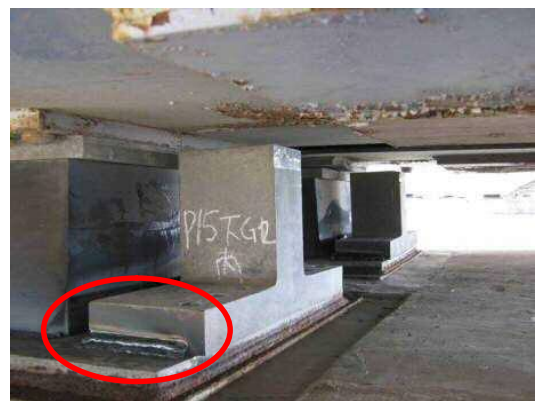
写真-56 現場溶接による応急対応

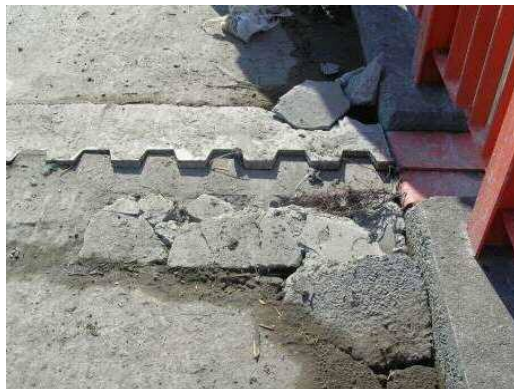
東北地方太平洋沖地震により発生した津波により、流された船舶が主桁に衝突し、その衝撃により桁掛け違い部で伸縮装置が損傷し、段差が生じたという事例である。(写真-59)

写真-59 伸縮装置損傷状況

段差が生じた伸縮装置上に鋼板や土のう等で高さ調整を行った後、その上面に仮設アスファルトを舗装して応急対応とした。(写真-60, 61)

本復旧では、主桁の補修等を行い、段差を解消した後、伸縮装置の取替を行った。(写真-62, 63)

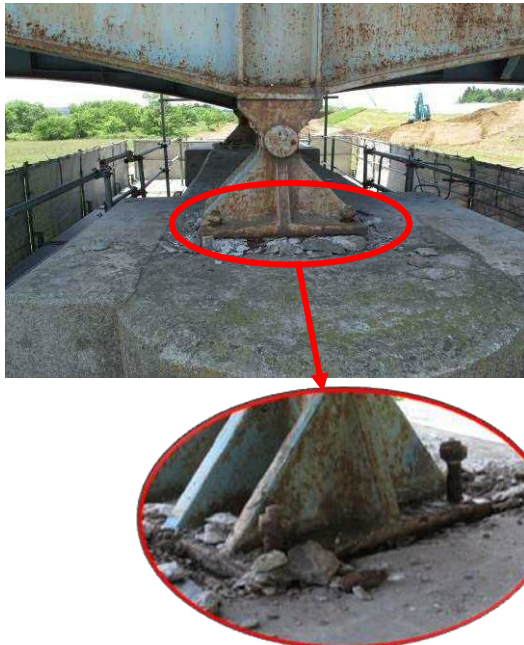
東北地方太平洋沖地震によりピン支承のアンカーボルトの抜け出しが生じた。（写真-64）

写真-64 支承アンカーボルトの抜け出し

支承本体は健全であったが、アンカーボルトの打ち替えは困難な状況であった。将来的に架け替えが予定されていたこともあり、下沓を鉄筋コンクリートで巻き立てることで応急対応とした。（写真-65, 66）

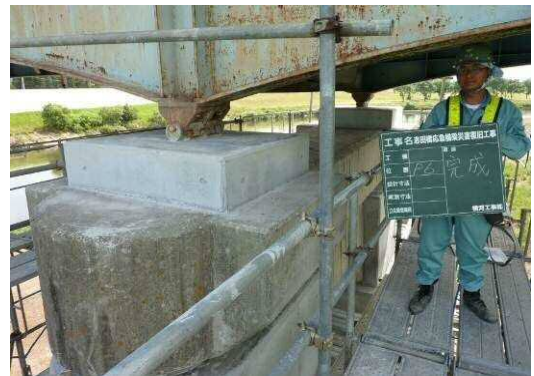
写真-66 下沓巻立コンクリート打設完了後
