九年橋を対象とした既設鉄筋コンクリート床版の劣化過程の推定

技術委員会 床版小委員会, 保全委員会

1. はじめに

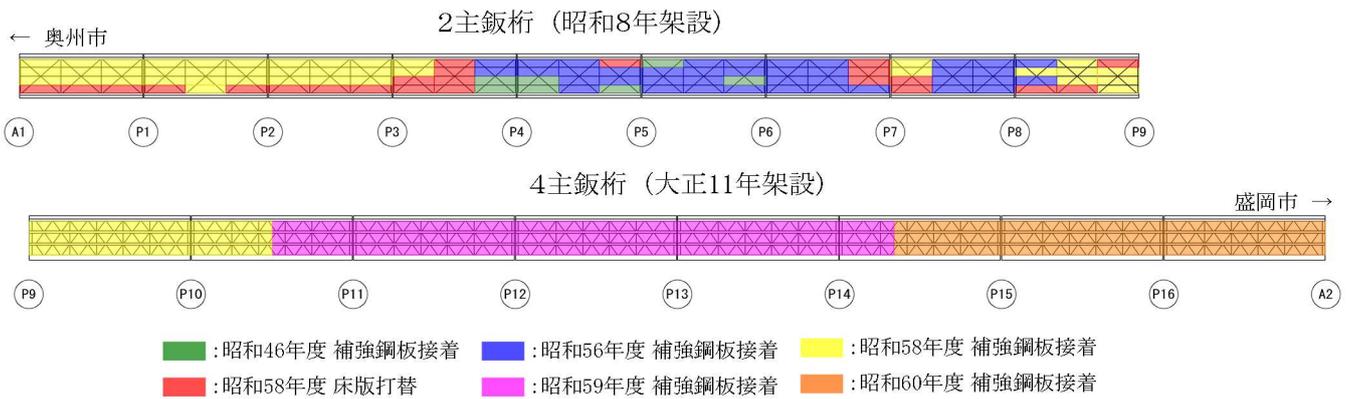
図-3 九年橋の床版の補修・補強箇所²⁾

九年橋では昭和46年と昭和56年、昭和58年には2主鈹桁の床版に鋼板接着補強が行われ、昭和58年には2主鈹桁の床版の一部が取替えられた。また、昭和59年と昭和60年には予防保全の観点から4主鈹桁にも鋼板接着補強が行われた。2橋とも平成25年から桁補強および床版取替え工事が行われ、平成27年にその工事を完了している¹⁾。建設当時、4主鈹桁の舗装は、硬質タークレー舗装(瀝青系の舗装と考えられる)が施され、2主鈹桁の建設とともに4主鈹桁もコンクリート舗装に変更され、その後、コンクリート舗装の上か

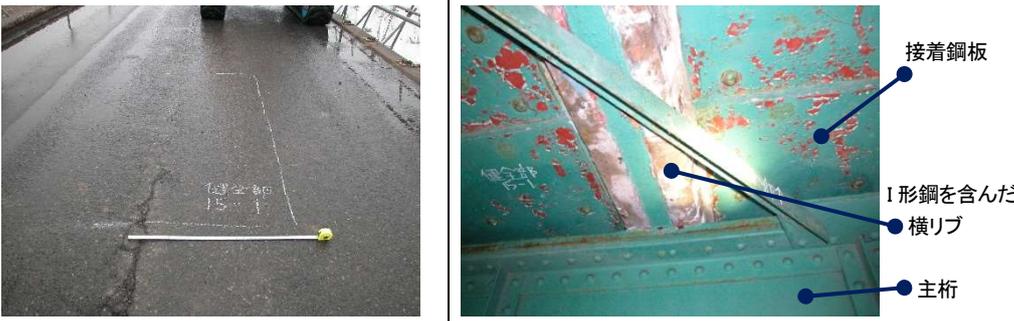
表-4 床版撤去前の調査結果 (4主鋼桁の健全と判定した一例)

4主鋼桁の実橋調査	
<p>実橋調査結果=健全 (試験体 No.15-1)</p> <ul style="list-style-type: none"> 床版上面の舗装路面健全 床版下面接着鋼板の腐食なし

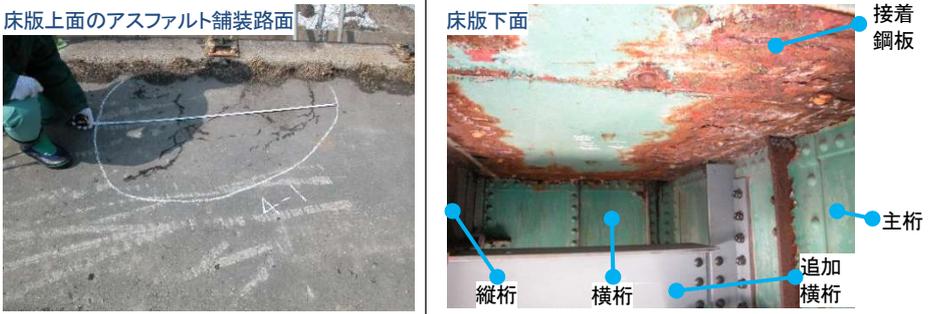
表-5 床版撤去前後の調査結果 (2主鋼桁の劣化と判定した一例)

床版撤去前後の調査結果の一例を表-4, 表-5に示す。主な損傷状況はアスファルト舗装のひび割れと、塗膜の劣化と漏水が原因と考えられる接着鋼板の腐食であった。

2主鋼桁の実橋調査	
<p>実橋調査結果=劣化 試験体 No.4-1</p> <ul style="list-style-type: none"> 床版上面の舗装路面アスファルト舗装のひび割れ 床版下面接着鋼板の腐食は広範囲

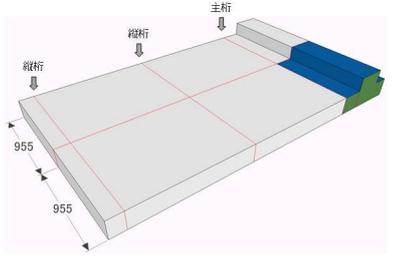
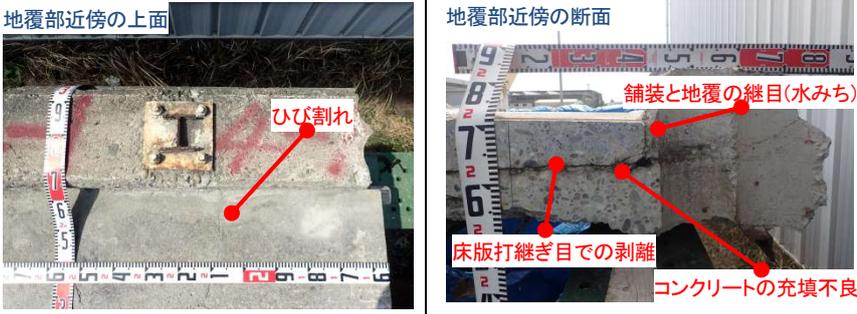
2主鋼桁の撤去床版試験体の外観観察

2主鋼桁の撤去床版試験体の外観観察の結果、床版上面からのひび割れ進展と水の浸入、アスファルト舗装下にあったコンクリート舗装と地覆の境界部および、床版打継目からの水の浸入による損傷が認められた。

2主鋼桁の撤去床版試験体の外観観察の結果、4主鋼桁と同様に床版上面からのひび割れ進展と水の浸入、

コンクリート舗装と地覆の境界部からの水の浸入が認められた。一部の試験体では、昭和58年度に実施された床版取替え部と、建設当時からある床版との境界にひび割れが認められた。切断面の観察から、2主鋼桁

の床版コンクリートは、4主鈹桁とは異なり、床版と調整コンクリートが分割施工されており、その打継目で剥離が認められた。コンクリート舗装は、調整コンクリートと一体構造となっており、調整コンクリートが固まる前に上から施工されたと推測された(図-4)。打音検査の結果、接着鋼板の広範な剥離が認められた。

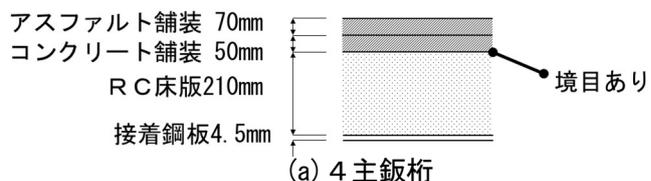
図-4 床版の断面構成

水の浸入および、床版とコンクリート舗装の剥離、が認められた。舗装は硬質タークレー舗装からコンクリート舗装に変更されているため、床版とコンクリート舗装に明確な境目がある構造となっていた(図-4)。また、打音検査の結果、接着鋼板に部分的な剥離が認められた。

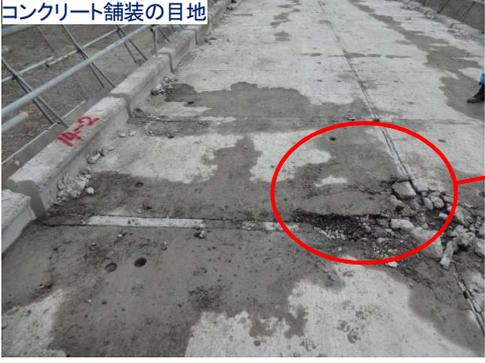
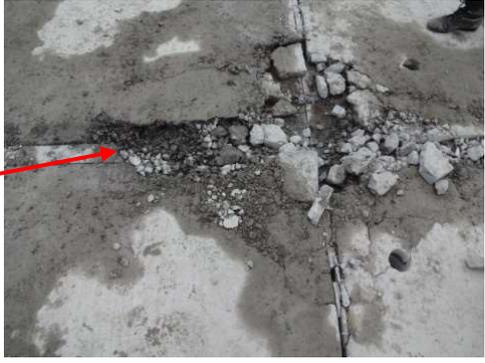
表-6 4主鈹桁(試験体 No. 14-2)のコンクリート舗装路面の劣化

床版上面のコンクリート舗装路面	
<ul style="list-style-type: none"> ・コンクリート舗装の目地付近で舗装の劣化 	<div style="display: flex; justify-content: space-around;"> <div style="text-align: center;"> <p>コンクリート舗装の目地</p>

4主鈹桁は幅員中央部橋軸方向にコンクリート舗装の目地が設けられており、その目地付近でコンクリート舗装の劣化が認められた。この劣化により、コンクリート舗装に雨水が浸入し、床版とコンクリート舗装の界面に滞水していたと考えられる。

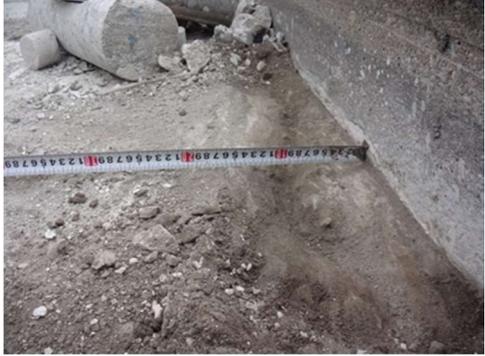
表-7 路肩部のコンクリート舗装の土砂化(4主鈹桁の例)

路肩部のコンクリート舗装の土砂化	
<ul style="list-style-type: none"> ・滞水に起因する凍結融解 ・両側の路肩部に滞水しやすい構造 	<div style="display: flex; align-items: center;"> <div style="flex: 1;"> <p>滞水:凍結融解 → 土砂化</p>

<ul style="list-style-type: none"> ・縦断勾配なし ・横断方向の拌み勾配:1.5%程度 ・排水柵なし </div> <div style="flex: 1;">

アスファルト舗装撤去後の路肩部のコンクリート舗装の損傷状況を表-7に示す。路肩部のコンクリート舗装は滞水に起因する凍結融解による土砂化が確認された。この原因は九年橋の排水計画にあると考えられる。九年橋は縦断方向に勾配はなく、1.5%程度の拌み勾配が横断方向に設けられている。現在の設計では九年橋の桁長から考えると排水柵が2~3箇所程度必要となるが、4主鈹桁および2主鈹桁とも現在の新設橋梁のような排水柵はなく、路面の雨水は伸縮継手部にある地覆の隙間から落下させる構造となっており、両側の路肩部に滞水しやすい構造であった。また、現行基準では雨水が床版内に浸透しないよう防水層等の

措置が必要となるが, 当時の設計にそのような配慮はない。しかし, 健全な部分ではコンクリート舗装上に施されたアスファルト舗装がある程度防水層の役割を果たすとともに, コンクリート舗装も防水機能を有することで, 床版を保護していたと考えられる。

九年橋の劣化要因の一つとして排水計画の不備があげられるが、今後、床版の施工や補修補強を行なうにあたって、床版上面の滞水対策、構造や施工方法などに配慮することが重要である。たとえば、高強度コンクリートの採用や、床版と地覆の打継目を路面より高い位置として滞水の影響を小さくする構造の採用などが考えられる。また、補強する際の既設と補強部の継ぎ目は弱点となり再劣化しやすいため、設ける位置やその構造、施工方法の決定に注意を要する。

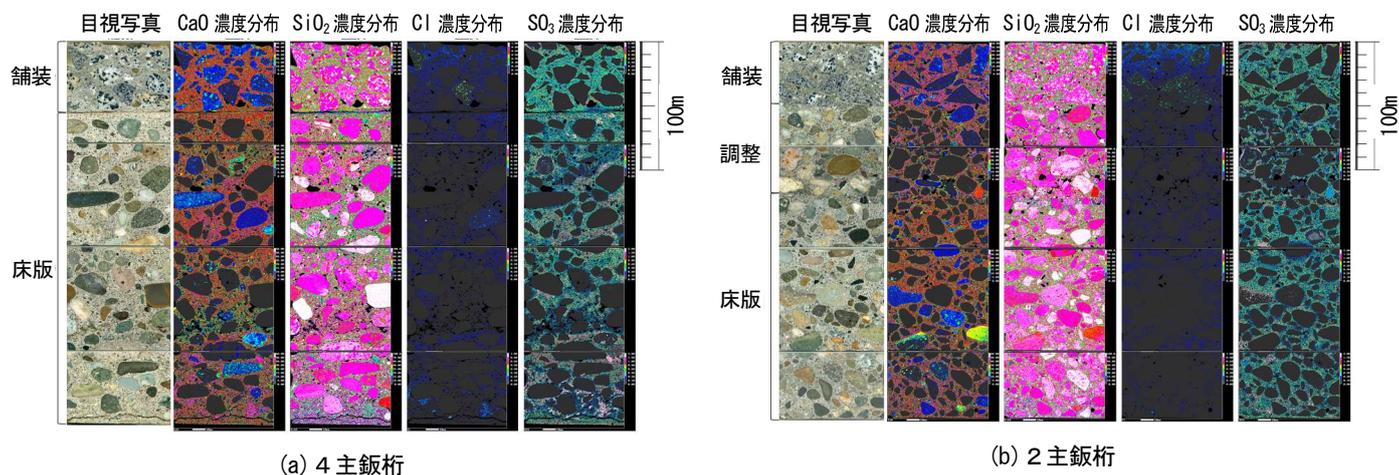
図-5 EPMA 面分析の結果

EPMAの面分析の結果から、SO₃濃度から判断される炭酸化はコンクリート舗装上面から2mm程度に限られていた。さらに、塩化物の浸入はコンクリート舗装上面から10~20mm程度に認められたが、床版の鉄筋の腐食はなく、鉄筋位置での中性化および塩化物を原因とする床版の劣化はなかった。道路管理者である北上市に確認したところ、北上市では約10年前まで融雪剤の散布は行なっておらず、それ以降に散布を始めた融雪剤には非塩化物系(尿素が主成分)のものを使用しているとの情報を得ており、この情報と一致する結果となった。

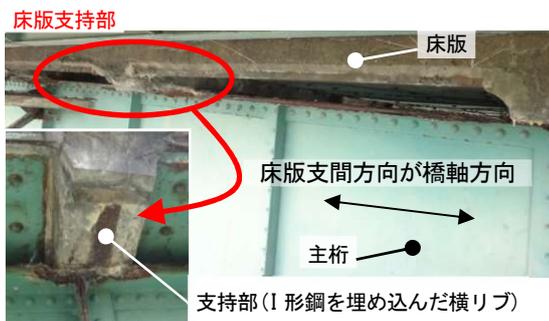
写真-2 4主鈑桁の床版支持状況

4主鈑桁の床版は約1800mmピッチで橋軸直角方向に配置されたI形鋼を埋め込んだ横リブで支持されており、床版支間方向は橋軸方向である(写真-2)。2主鈑桁の床版は主桁と縦桁で支持されており、床版支間方向は橋軸直角方向である。車

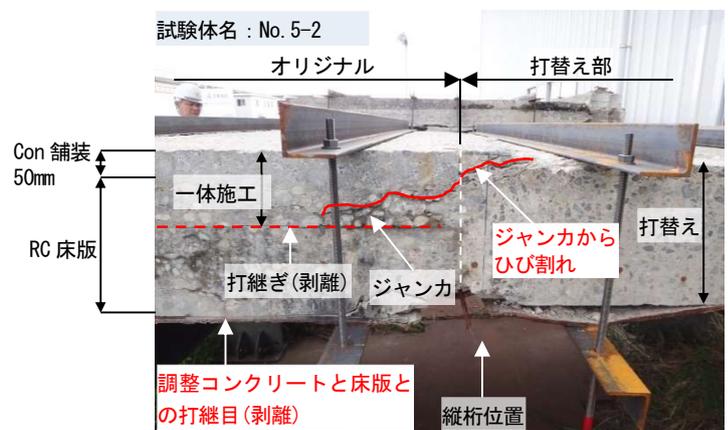
写真-3 2主鉄桁のRC床版

建設当時のコンクリートの施工は、現場で練り混ぜし、突き棒などを用いた人力での施工と考えられるが、断面観察の結果、一部で充填不良が認められた(写真-3)。このジャンカや、調整コンクリートと床版の打継目処理等初期の施工不良を起点としてひび割れが

生じていることから、床版の損傷は施工不良に起因するものと考えられる。また、4主鉄桁の方が目視確認できる施工時の空隙が多く見られた。これは、4主鉄桁の建設当時(大正11年)では、コンクリートの製造方法が手練りで、床版のコンクリートは硬練りとするのが標準とされていたのに対し、2主鉄桁の建設当時(昭和8年)は比較的軟練りが標準とされていたことが影響していると考えられる。
