## 九年橋を対象とした既設鉄筋コンクリート床版の劣化過程の推定

技術委員会 床版小委員会, 保全委員会

そこで、本研究では、直接荷重を受け、非常に厳しい使用環境となるRC床版が、長期間使用することができた理由を探るため、既設RC床版の撤去前、撤去中、撤去後に実施した調査結果をもとに、既設RC床版の劣化過程の推定を行った。対象とした九年橋の床版は、大正11年と昭和8年に建設され、建設当時のRC床版に補修補強等を施すことで、平成25年度に取替えられるまでの80年以上の間、使用環境の変化にも耐え、供用されてきた床版である。

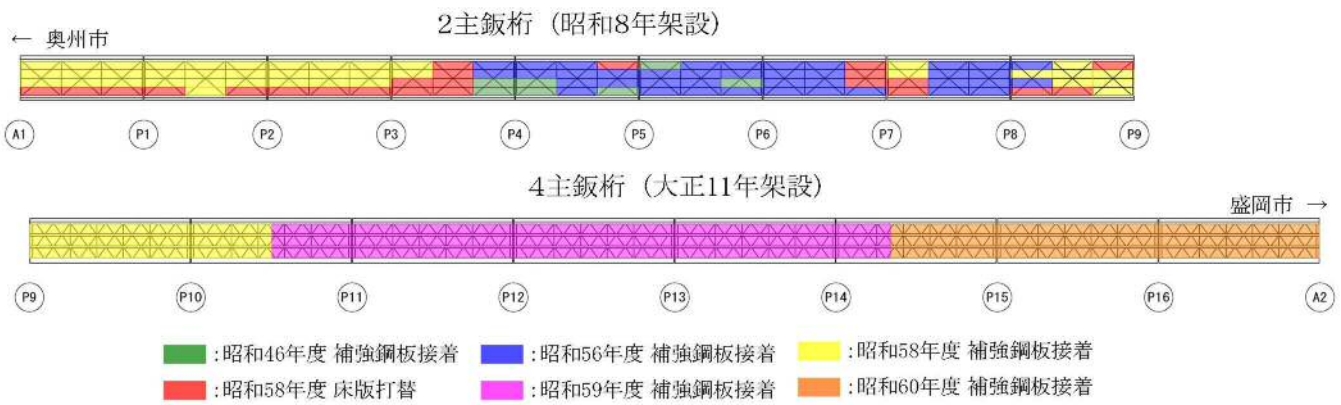
図-3 九年橋の床版の補修・補強箇所<sup>2)</sup>

九年橋では昭和46年と昭和56年、昭和58年には2主鈹桁の床版に鋼板接着補強が行われ、昭和58年には2主鈹桁の床版の一部が取替えられた。また、昭和59年と昭和60年には予防保全の観点から4主鈹桁にも鋼板接着補強が行われた。2橋とも平成25年から桁補強および床版取替え工事が行われ、平成27年にその工事を完了している<sup>1)</sup>。建設当時、4主鈹桁の舗装は、硬質タークレー舗装(瀝青系の舗装と考えられる)が施され、2主鈹桁の建設とともに4主鈹桁もコンクリート舗装に変更され、その後、コンクリート舗装

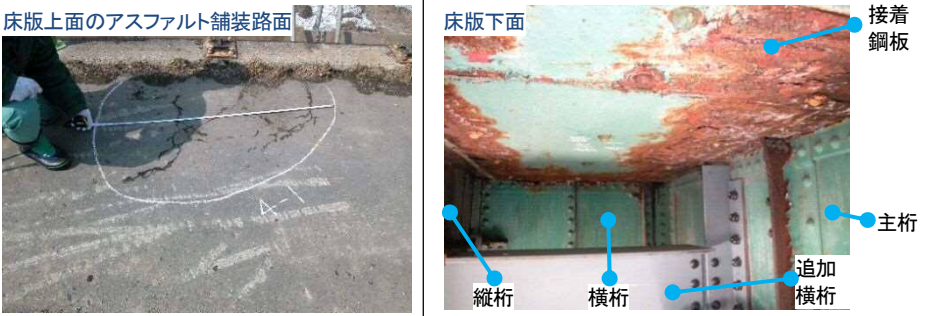
表-5 床版撤去前後の調査結果 (2主鈑桁の劣化と判定した一例)

2主鈑桁の実橋調査	
<p>実橋調査結果=劣化 試験体 No.4-1</p> <ul style="list-style-type: none"> <li>床版上面の舗装路面アスファルト舗装のひび割れ</li> <li>床版下面接着鋼板の腐食は広範囲</li> </ul>

2主鈑桁の撤去床版試験体の外観観察の結果、床版上面からのひび割れ進展と水の浸入、アスファルト舗装下にあったコンクリート舗装と地覆の境界部および、床版打継目からの水の浸入による損傷が認められた。

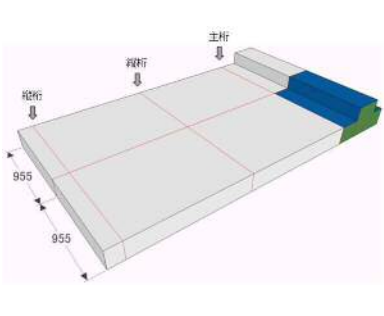
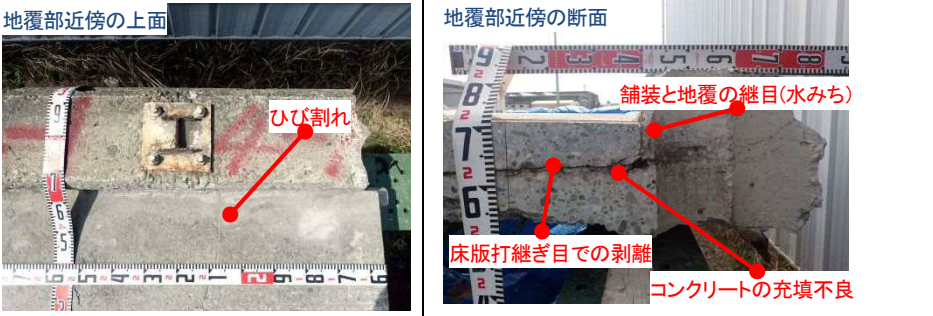
2主鈑桁の撤去床版試験体の外観観察

2主鈑桁の撤去床版試験体の外観観察の結果、4主鈑桁と同様に床版上面からのひび割れ進展と水の浸入、

コンクリート舗装と地覆の境界部からの水の浸入が認められた。一部の試験体では、昭和58年度に実施された床版取替え部と、建設当時からの床版との境界にひび割れが認められた。切断面の観察から、2主鈑桁

の床版コンクリートは、4主鈹桁とは異なり、床版と調整コンクリートが分割施工されており、その打継目で剥離が認められた。コンクリート舗装は、調整コンクリートと一体構造となっており、調整コンクリートが固まる前に上から施工されたと推測された(図-4)。打音検査の結果、接着鋼板の広範な剥離が認められた。

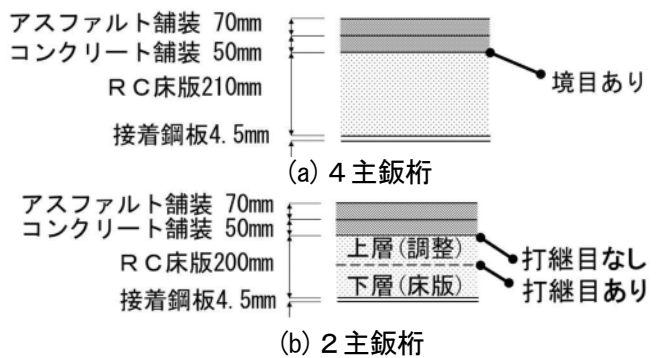
図-4 床版の断面構成

水の浸入および、床版とコンクリート舗装の剥離、が認められた。舗装は硬質タークレー舗装からコンクリート舗装に変更されているため、床版とコンクリート舗装に明確な境目がある構造となっていた(図-4)。また、打音検査の結果、接着鋼板に部分的な剥離が認められた。

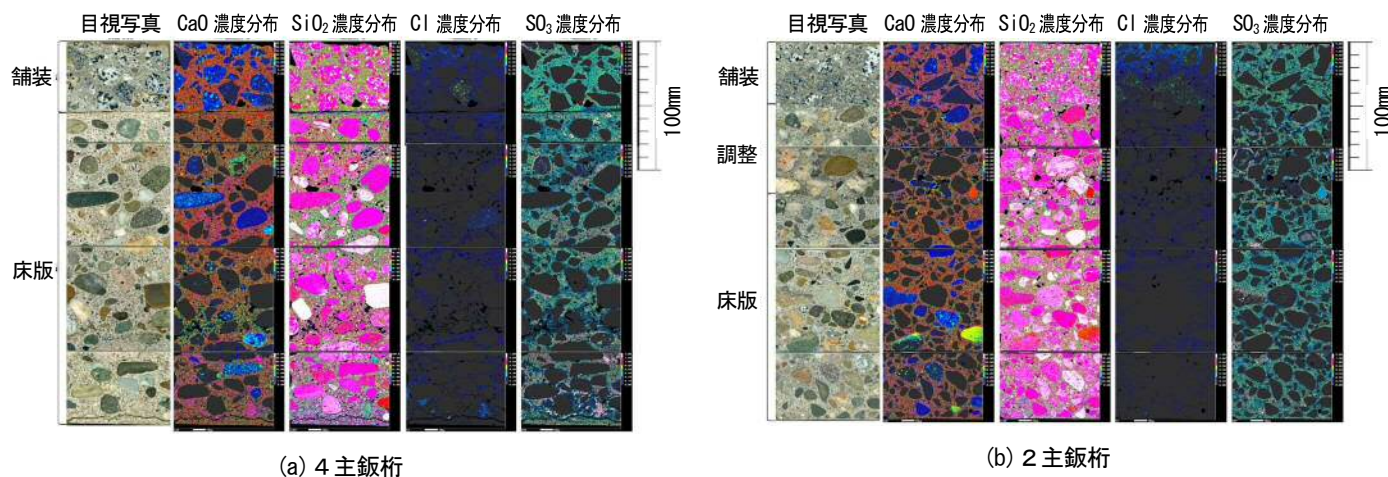
図-5 EPMA 面分析の結果

EPMAの面分析の結果から、SO<sub>3</sub>濃度から判断される炭酸化はコンクリート舗装上面から2mm程度に限られていた。さらに、塩化物の浸入はコンクリート舗装上面から10~20mm程度に認められたが、床版の鉄筋の腐食はなく、鉄筋位置での中性化および塩化物を原因とする床版の劣化はなかった。道路管理者である北上市に確認したところ、北上市では約10年前まで融雪剤の散布は行なっておらず、それ以降に散布を始めた融雪剤には非塩化物系(尿素が主成分)のものを使用しているとの情報を得ており、この情報と一致する結果となった。

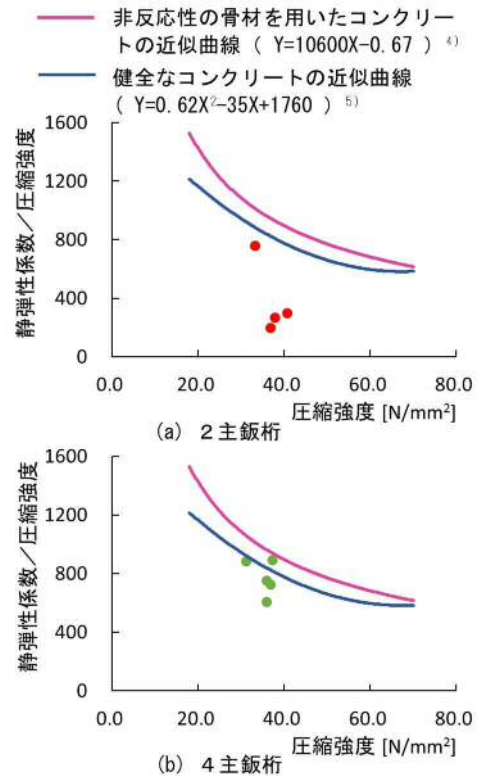
図-6 圧縮強度と静弾性係数の関係

4主鉄桁と2主鉄桁の劣化部と判断した試験体から採取したコアでASRの影響を調べる試験を行った。圧縮強度と静弾性係数の比と圧縮強度との関係を図-6に示す。図中の近似曲線は小林らの研究<sup>4)</sup>によるものと、コンクリート標準示方書<sup>5)</sup>に示された圧縮強度と静弾性係数の関係から求めたものの2種類を示している。2主鉄桁では試験体3個で静弾性係数の低下があり、ASRまたは疲労による影響が現れているものと考えられる。4主鉄桁では2主鉄桁に比べて静弾性係数の低下はわずかであった。

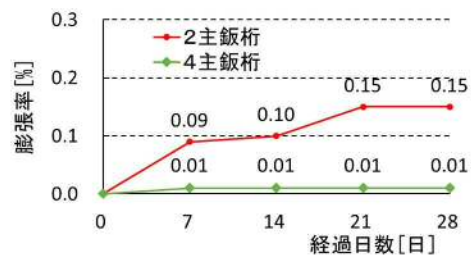
図-7 カナダ法の試験結果

測定する基長は10cmとした。カナダ法の結果を図-7に示す。膨張率は、2主鉄桁が0.15%、4主鉄桁が0.01%であった。北陸地方におけるASRの判定基準<sup>6)</sup>では3週で膨張率0.1%未満を残存膨張性なしとしていることから、4主鉄桁は残存膨張性なし、2主鉄桁は残存膨張性ありの判定となった。カナダ法は自然界では考えられない過酷な条件下の試験であり、2主鉄桁の膨張も3週目で止まっていることから、構造物へ与える影響は小さいと考えられる。電子顕微鏡による断面観察結果では、2主鉄桁、4主鉄桁のいずれもASRによる反応生成物であるアルカリシリカゲルが確認できたことから、九年橋で使用された骨材はASRの影響を受けるものを含んでいたと考えられるが、撤去床版の調査範囲では、ASRによる明らかな劣化は確認できなかった。

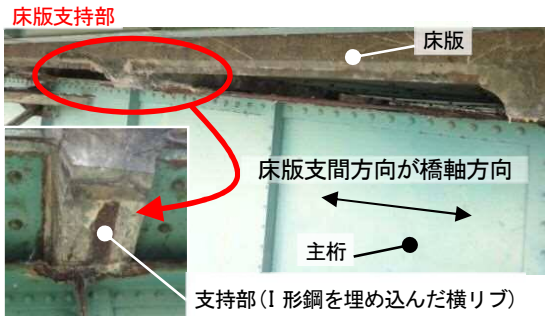
写真-2 4主鈹桁の床版支持状況

4主鈹桁の床版は約 1800mm ピッチで橋軸直角方向に配置された I 形鋼を埋め込んだ横リブで支持されており、床版支間方向は橋軸方向である(写真-2)。

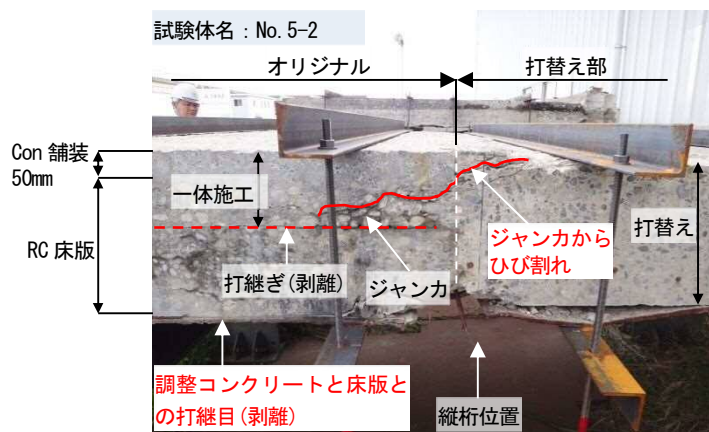
写真-3 2主鉄桁のRC床版

建設当時のコンクリートの施工は、現場で練り混ぜし、突き棒などを用いた人力での施工と考えられるが、断面観察の結果、一部で充填不良が認められた(写真-3)。このジャンカや、調整コンクリートと床版の打継目処理等初期の施工不良を起点としてひび割れが生じていることから、床版の損傷は施工不良に起因す

るものと考えられる。また、4主鉄桁の方が目視確認できる施工時の空隙が多く見られた。これは、4主鉄桁の建設当時(大正11年)では、コンクリートの製造方法が手練りで、床版のコンクリートは硬練りとするのが標準とされていたのに対し、2主鉄桁の建設当時(昭和8年)は比較的軟練りが標準とされていたことが影響していると考えられる。
