# もう腐食なんかこわくない！ ～適切な維持管理と対策で鋼橋は守れる～

保全委員会 保全第一部会  
貞島 健介, 稲田 博史

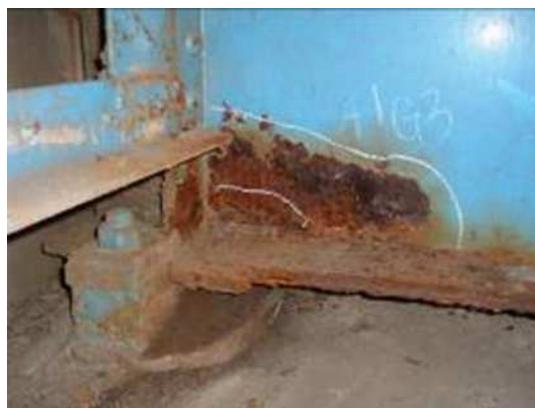
写真-2.1 桁端部の局部的な腐食事例

写真-2.1 に桁端部の局部的な腐食事例を示す。支承前面直上付近の一部は激しく腐食しているが、その上部分はまだ塗装もきれいに残っており発錆もしていないのがわかる。これは伸縮装置からの漏水および滞水などの影響で、部分的に水の影響を受けて局部的な腐食が進んだものと考えられる。つまり、腐食因子を除けば、対策は可能ということを示している。

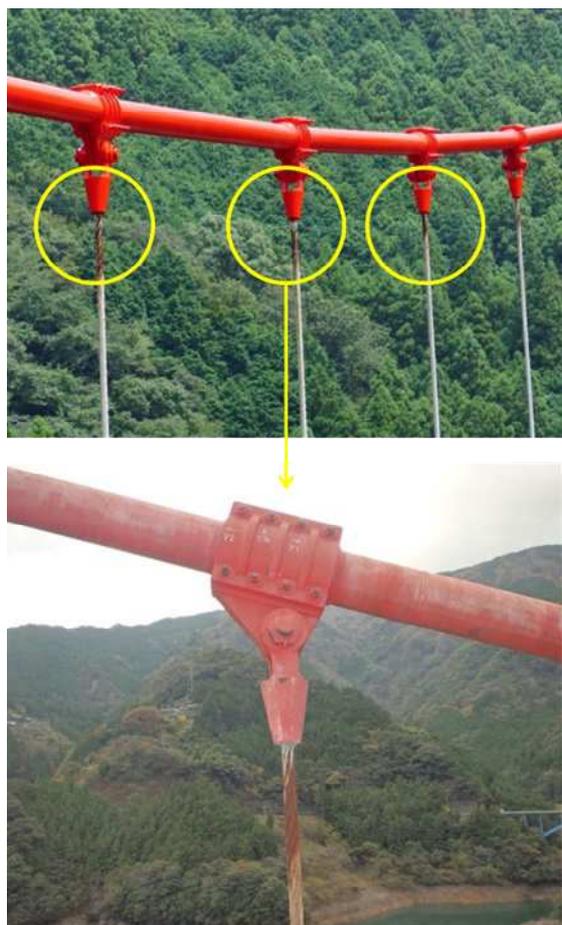
写真-5.1 ハンガーロープ腐食状況（メッキ被膜消耗）

腐食状況としては，致命的なものはなかったが，ハンガーロープについてはメッキ皮膜の消耗，メインケーブルラッピングワイヤについては塗膜劣化，ケーブルバンドボルトについては軸力低下と塗膜劣化などが発生していた。

写真-5.1にハンガーロープの腐食状況を示す。ハンガーロープの上側に腐食が集中していることがわかる。

発錆の著しいハンガーロープについては調査を実施することも目的として、取替を行った。

バイパス材を設置しセンターホールジャッキで荷重を受替えた後、無応力下で取替を実施した(写真-5.11～5.12)。

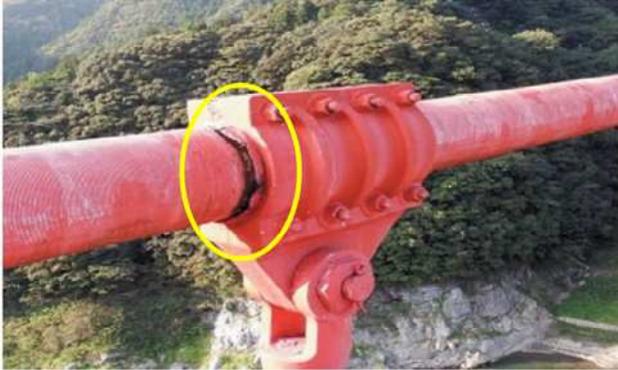
写真-5.2 ラッピングワイヤ塗膜劣化状況

ラッピングワイヤについては，ケーブルバンドとの境界部で塗膜劣化，剥離が発生していた。メインケーブルについては，ラッピングワイヤを部分的に撤去し確認した結果，大きな腐食進行は見られなかった。

水浸入対策として気体透過性が極めて小さいブチルゴムとシーリング材による防水処理を施した後（写真-5.6）、境界部手前でケーブルを伝った水が途切れるよう水切りを設置した（写真-5.7）。メインケーブルは重要部材であることから、ブチルゴム+シーリングと水切の2重対策を施した。水切りについては簡易な工夫ではあるが高い効果が望める方法と考える。

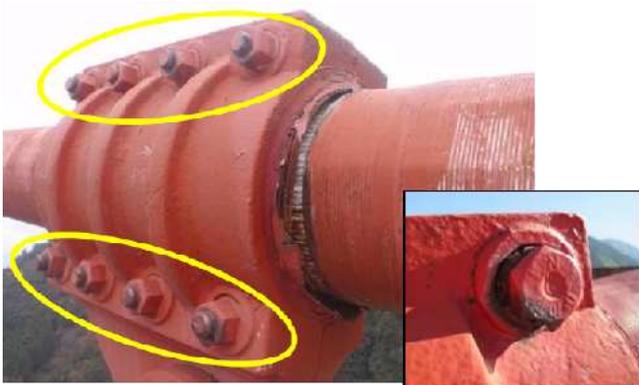
写真-5.4 ケーブルバンドボルトの状況

ケーブルバンドボルトについては、ボルト・ナット頭の塗膜劣化・発錆が見られた。また、ボルトの軸力調査を行ったところ、場所によっては設計軸力の40%程度まで低下しているものが見られた。

ケーブルバンドボルトについては、発錆状況、軸力低下状況により取替を実施した。取替後のケーブルバンドボルトには防錆機能を持つ取り外し可能なボルト

キャップを取り付ける方法とし、防錆機能を確保しつつ、将来的な軸力の確認も容易に行えるよう考慮した(写真-5.10)。

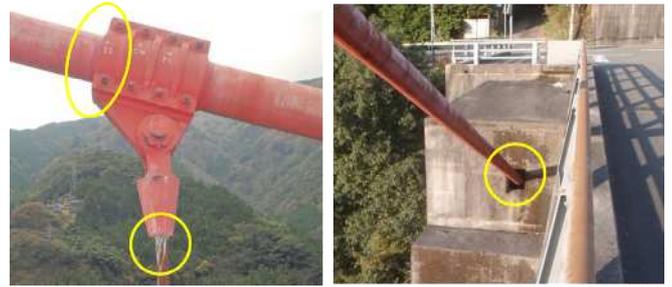
写真-5.5 各部材同士の境界部（腐食しやすい部位）

腐食原因としては塗替え塗装が実施されておらず、防食機能（塗膜）が経年劣化していたということがまず挙げられる。またケーブル各部の局所的な腐食については、各部材同士の境界部で水が溜まりやすい構造になっていたということも大きな要因と考えられる。ハンガーロープと定着金具の境界部やメインケーブル

とケーブルバンドの境界部、アンカレッジへのケーブル挿入部等がこれに該当する（写真-5.5）。

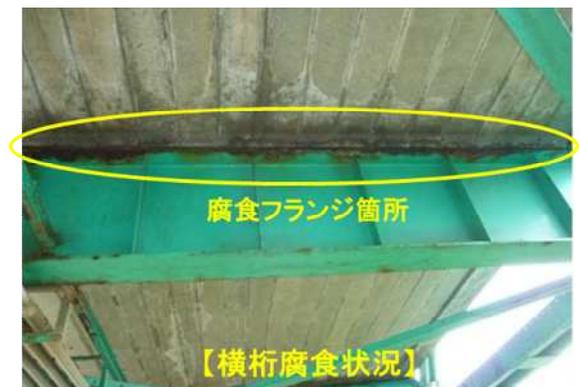
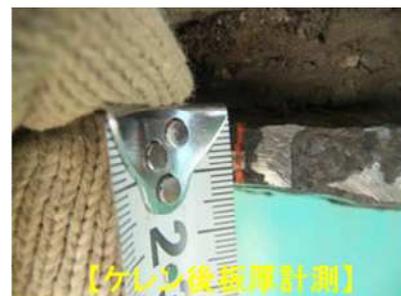
写真-5.16 腐食状況

横桁上フランジが激しく腐食し断面減少が生じており、ケレン後に板厚を計測したところ、当初板厚20mmのところ13mm程度まで減少している箇所が散見された（写真-5.16）。

フランジの板厚が 5mm 以上減厚している箇所について

では、既設横桁フランジの下側に補強用の新たなフランジを設置してバイパス補強を行った。腐食した上フランジについては、腐食部のケレン、現場塗装を行い存置することとした。なお、PC 版の目地からの漏水という腐食要因に対しては、別件工事にて舗装の打替えによる漏水防止対策を実施した。

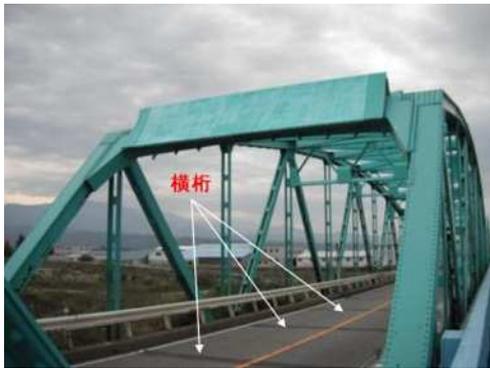
写真-5.16 横桁上の床版目地

本橋梁の床版は横桁間隔で PC 版を敷き詰めた構造となっているため、全ての横桁上に目地が存在しており（写真-5.16）、その目地から雨水が浸入し、横桁上フランジ上に滞水、腐食したものと考えられた（図-5.4）。

また、本橋梁は豪雪地帯に位置しており、冬場は凍結防止剤が散布されるため、さらに腐食が促進されたものと考えられた。

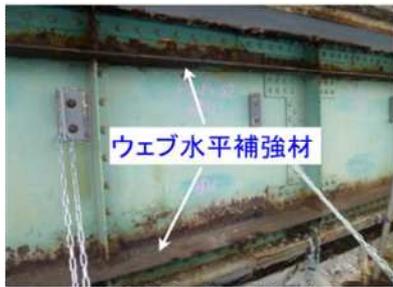
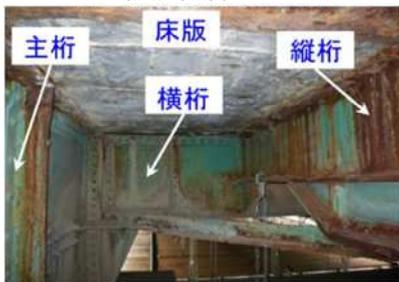
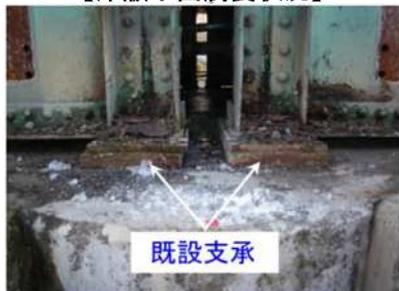
写真-5.21 腐食状況

過年度の補強工事で設置された水平補強材の腐食や床版下面からの漏水に伴う横桁等の腐食，支点部腐食およびそれに伴う支承水平移動機能の低下が生じていた（写真-5.21）。

腐食は，主に床版劣化による雨水等の漏水に起因したものである。主桁腹板水平補強材の著しい腐食については，車道床版と歩道橋との隙間からの漏水によるものと考えられた（写真-5.22）。

床版下面からの漏水に伴う腐食に対しては，腐食状況に応じて，部材取替や当板補強を実施した。

主桁腹板水平補強材については，この補強材をすべて撤去し当板補強部材を設置した。この際に，主桁腹板減厚部においては，当板補強部材との隙間となる腐食減厚部にエポキシ樹脂を充填・塗布し，腐食面と当板面の接触度向上効果とともに補強後の漏水防止効果を図っている。エポキシ樹脂塗布作業においては，隙間を生じさせないために多めに塗布しておき，部材設置時にボルト孔よりあふれであることを確認して，ボルト本締め作業を実施した。

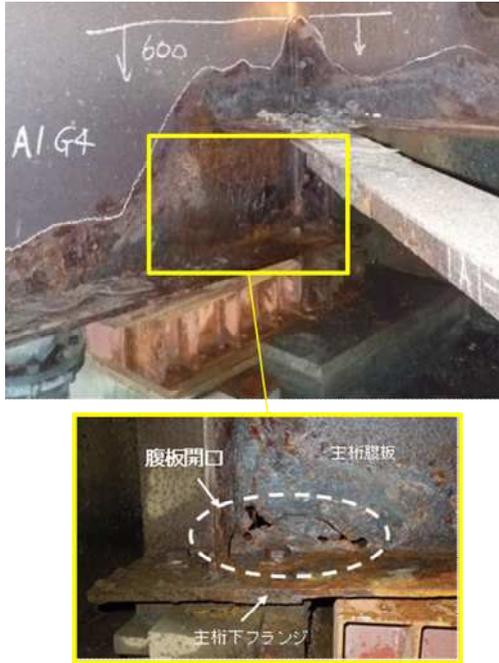
写真-5.31 桁端主桁部の腐食状況

主桁端部，端横桁，横構，支承において，異常さびによる重度の腐食が見られ，主桁腹板の下フランジ近傍では腐食による開口が確認された。生成さびは層状

に膨らみ、何層も重ね合わさっている状況であった。異常さびの除去後の残存板厚が1～2mm程度の範囲や、断面が欠損している部位も確認された。

以上から、異常さびの発生原因は凍結防止剤に含まれる塩分と湿潤環境の複合要因であると推定された。

腐食減厚部材に対しては、減厚量が著しいため、ジャッキアップして損傷部部分取替を行った。断面欠損の著しい主桁桁端部の下フランジ側・端横桁・横構を対象とした。部分取替では、切断部への剛性保持材の事前設置、新規部材設置時の精度確保のためのフィルム型を使用した施工等に留意した。

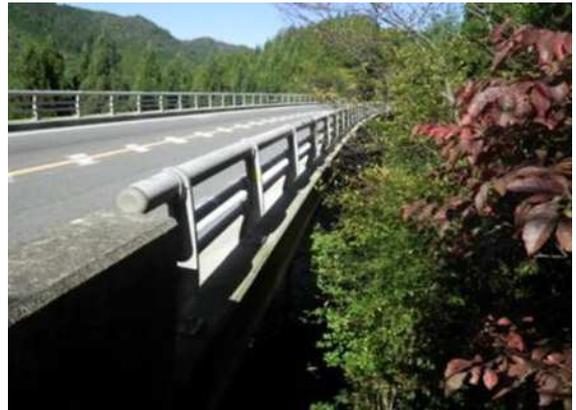
写真-5.34 地山、植生の近接状況

- ・地山や植生が近接し（風通しが阻害され、日照が遮断され）、耐候性鋼材の安定さびの生成に欠かせない乾湿が起こりにくい環境となっていた（写真-5.34）。
- ・冬季の降雪時の凍結防止剤散布による塩分が供給される環境であった。さびの成分分析の結果、塩化物イオン存在下で生成されるβさびを確認したことから、凍結防止剤の影響があったことが分かった。

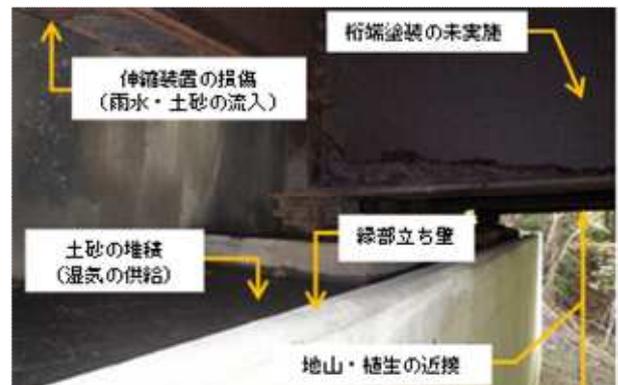
図-5.35 桁端部の構造的腐食要因

- ・橋面上の伸縮装置の止水構造は損傷しており、漏水・土砂が流入する状況となっていた。
- ・橋台天端の縁部には立ち壁が存在しており、伸縮装置の損傷によって橋面上より流入した土砂や水分が堆積し、湿潤状態が長く続く環境となっていた（写真-5.35）
- ・現在の基準類では規定されている耐候性橋梁の桁端部部分塗装については、耐候性鋼材の導入初期の建造のため実施されていなかった

湿潤環境の構造的改善対策として、橋台天端の縁部の既設立ち壁構造を撤去するとともに、橋台天端に排水勾配を作ることで、滞水、堆積対策を行った。

また、主桁下フランジを流れてくる水分が桁端支承部・橋台に集まらないよう、水切り板も新規設置した（写真-5.41～5.42）。

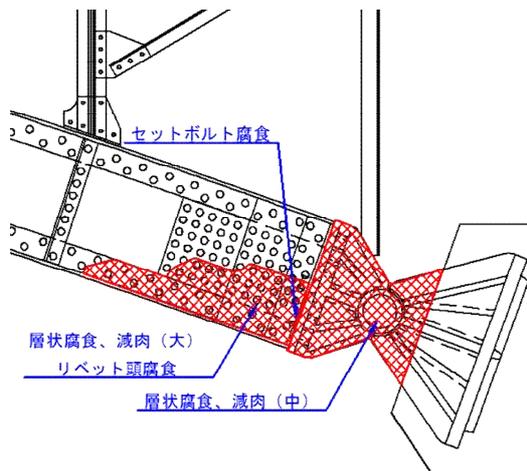
図-5.11 腐食状況図

アーチリブ端部において腐食層状剥離・減厚・孔食が激しく生じており、局部的には大きな断面減少が見られる状況であった。リベットについても断面欠損およびゆるみが見られる他、ピン支承については腐食により固結している状態であった。

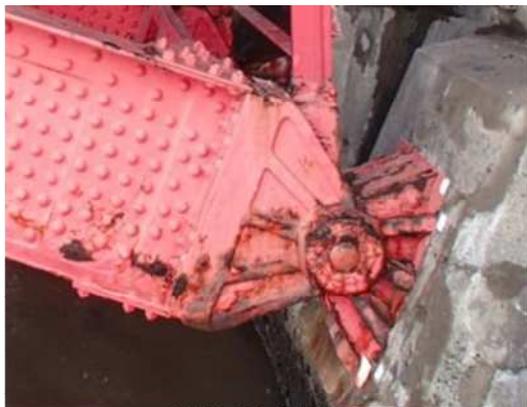
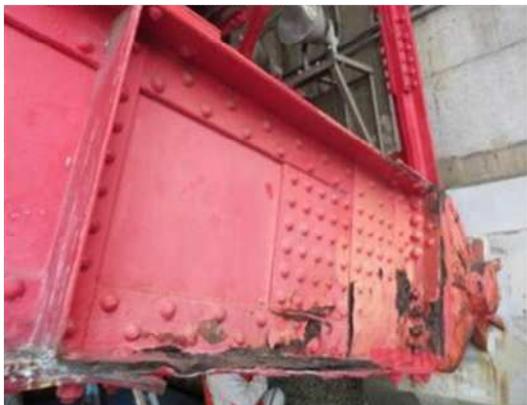
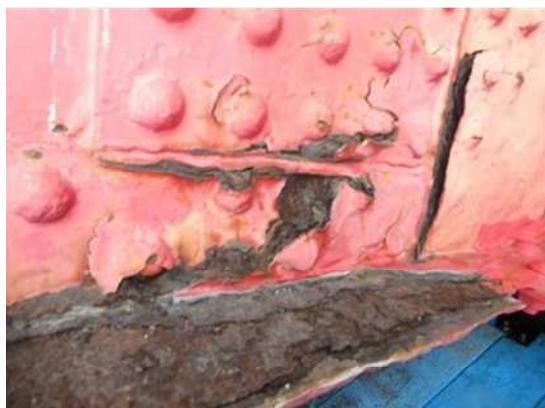
写真-5.43 腐食状況写真

本橋は非常に水面に近い為、日常的に湿潤環境に置かれているという環境的な要因がまず挙げられる。

干満によりアーチ支承部では、時に水没する場合もあり大きな腐食要因となっている(図-5.12)。また、船舶による波の跳ね返り水の影響も大きいと考えられる。

構造的には、古い橋梁で形鋼の組合せで部材が構成されているため、部材交差部などに水が溜まり易い、アーチという構造的な勾配により支承廻りに雨水が集まってきてしまう、ということも要因として挙げられる。

水面から近いといった環境的な要因を排除することはできないため、基本的な防食機能の向上を図ることとし、橋梁本体については重防食塗装(C5系塗装系)の採用、支承部についてはA1・Mg(アルミ-マグネシウム)合金溶射を行った。また、支承部については支承回転機能の回復を目的に潤滑防錆剤の注入も併用した。

アーチリブの腐食断面減少部については、部材がリベットによる形鋼の組合せ部材ということから当板による補強は構造的に難しいため、腐食部の部分取替を採用した。

当該アーチリブを無応力にした後、腐食部材を切断撤去し、溶接構造で製作した新設部材に取り替えた。
