供用後の斜張橋ケーブルの張力測定 ～十勝中央大橋の維持管理について～

Tension Measurement of Cable-Stayed Bridge Cable:
Maintenance of the Tokachi Cyuou-Hashi Bridge

本稿では、供用開始後18年目となる3度目のケーブル張力の測定結果を報告する。そして、ケーブルそれぞれの張力に大きな変動や異常が認められなかったため、斜張橋としての機能に問題が生じていないことを確認できたので、併せて報告する。

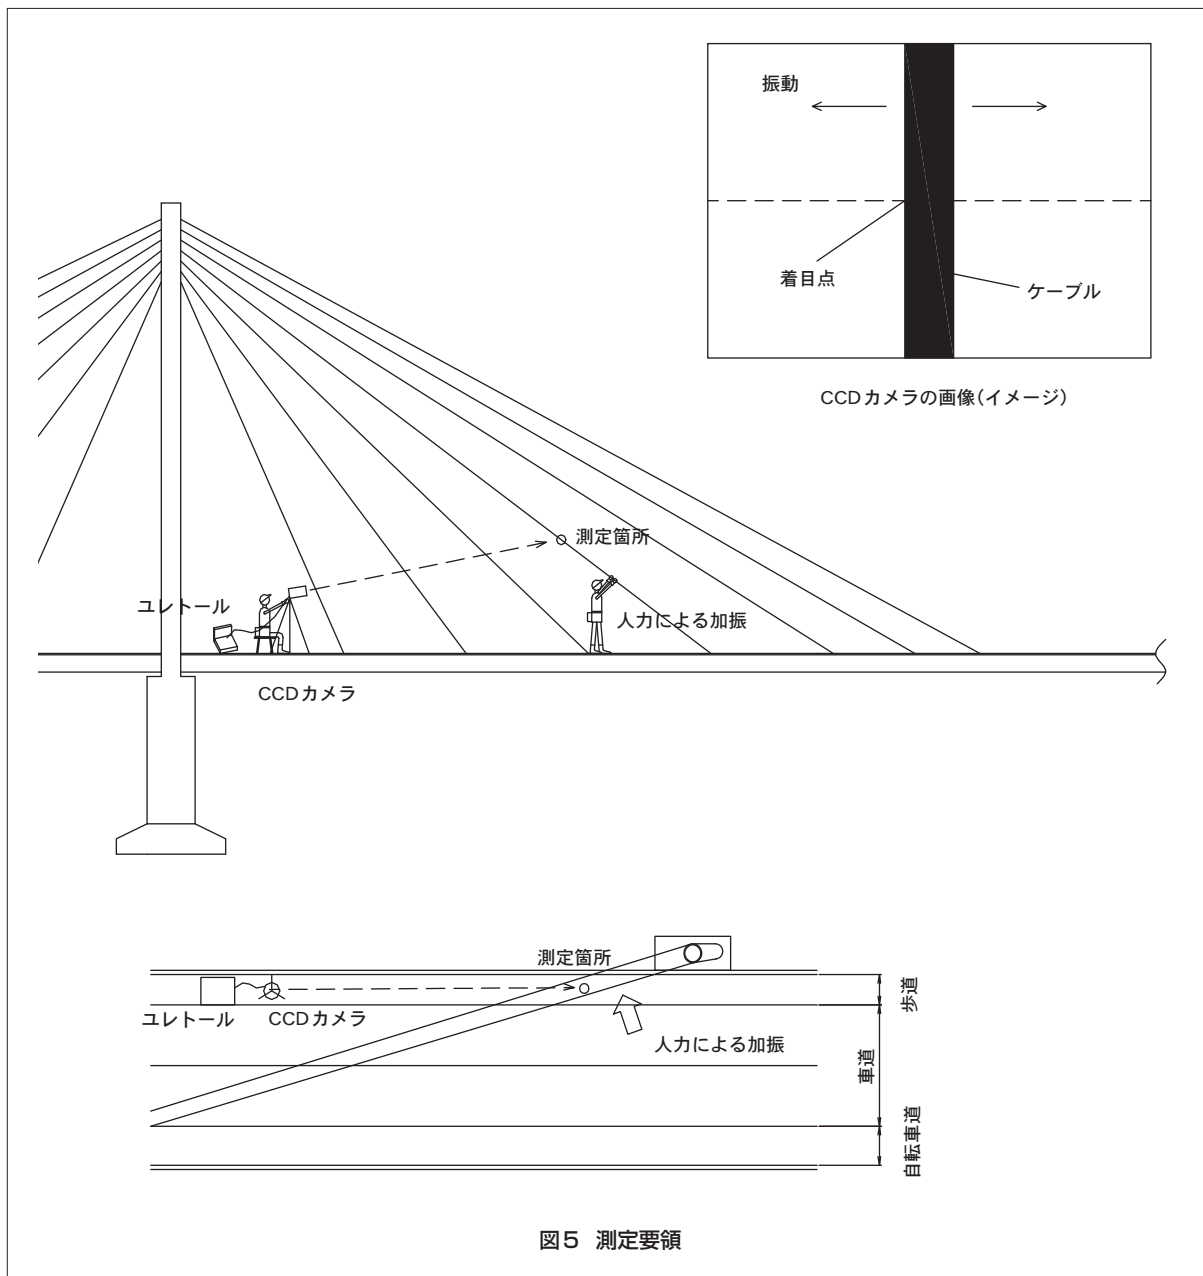
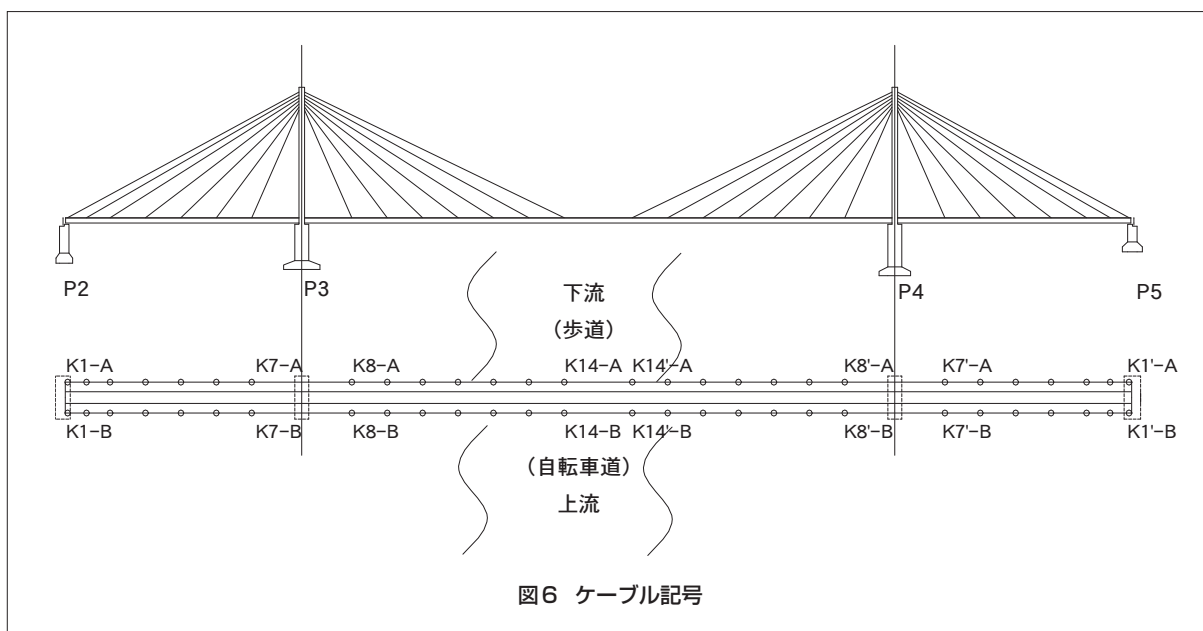
表1 ケーブル諸元および張力算定結果

ケーブル張力の測定結果を表1に示す。また、ケーブル張力の経年変化を調べるため、過去の2回、および今回(18年後)の張力をそれぞれ完成時の張力と比較したものを表2に示す。なお、今回の測定時の気温は平均約15.4℃であったので、完成時(7℃)の張力と単純比較するため、温度変化による各ケーブルの張力変化を解析により算出し、補正を行っている。

まず、過去2回とともに測定していたケーブルに着目する。今回の測定結果と比較したとき、今までの点検履歴から大きく逸脱するような変動や異常は認められない。次に、完成時との比較では、自転車道側ケーブルK'8Bのみ張力変動が大きい結果となった。しかし、供用開始1年後、および5年後の値と今回をそれぞれ比較すると、それほど大差がないことから、完成時の測定値に何らかの影響による測定誤差が含まれていたと推測される。

次に、完成時以後では今回初めて張力測定を行ったケーブルについても、完成時からの大きな変化は認められず、供用後18年経過した現在においても、斜張橋としての機能には全く問題はないと思われる。
