保全工事における補修・補強設計の留意点

－補修工事事例から考えた補修・補強設計への提案－

保全委員会 保全技術小委員会

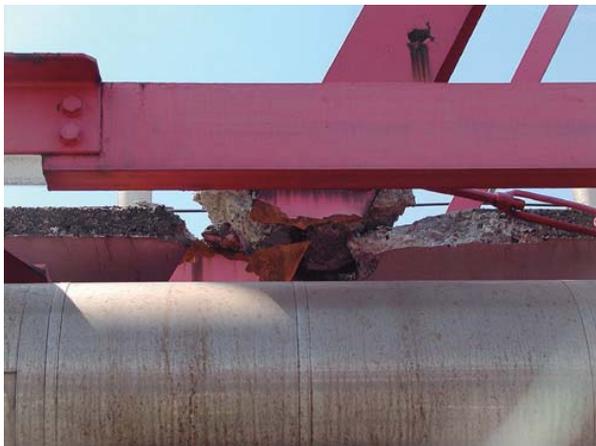
ご存じのように昨年6月に木曽川大橋の斜材断面の破断が発見され、これに引き続く重点検査でいくつかの緊急補修、補強工事が必要な事態が発生しています。また、補修工事が一因となったミネソタの落橋は橋梁技術者にとって、維持管理の重要性と難しさを痛感させられた事故でもありました。

写真-1 木曽川大橋の斜材破断

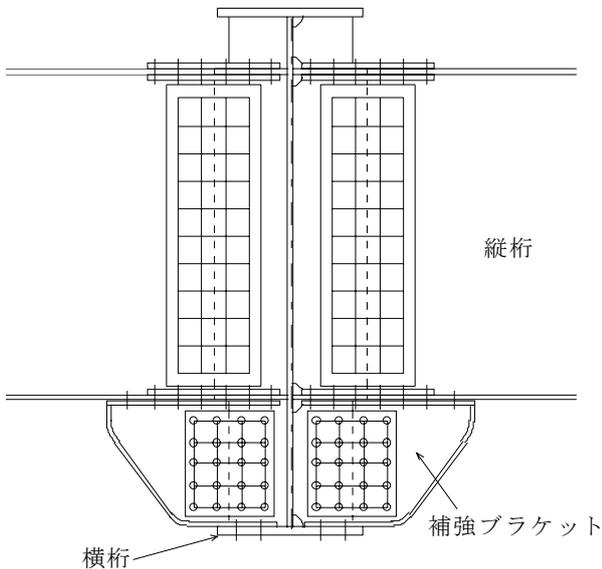
図-2 補強概念図

縦桁・横桁交差部にブラケット形式の補強材を取り付ける工事の事例である。補強構造は縦桁と横桁に補強材を差し込む構造(図-2)であった。補強部材は小型部材ではあるが完全溶け込み溶接が要求され、さらに曲げ加工もあるため製品精度の確保が難しい構造であった。

部材取り付け時には既設部材の架設時の誤差も影響し、グラインダーによるすりあわせ作業に多くの時間を要し、当初工程を超過する事態となった。

既設構造物は製作誤差や架設誤差があり、新設部材にも製作誤差が存在する。また、現地実測の誤差も発生するので、これらの誤差吸収のためには、設計段階でフランジとの間にフィラープレートを設置し寸法調整できる構造(図-3)とする等の配慮が必要である。数種類の板厚のプレートを用意しておき、製作・現地誤差の量により使い分けることで、現場でのすりあわせ作業が無くなり、施工性は格段に上がるものと思われる。また、新設部材は製作誤差を少なくするために、曲げ加工などを少なくして極力シンプルな構造とすることも検討すべきである。

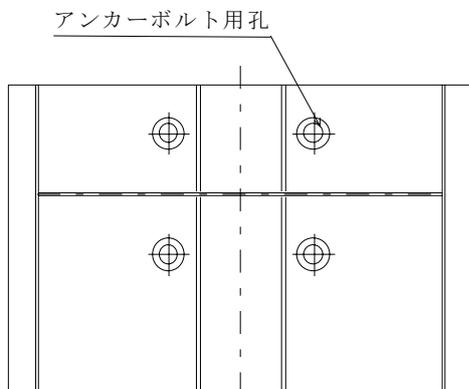
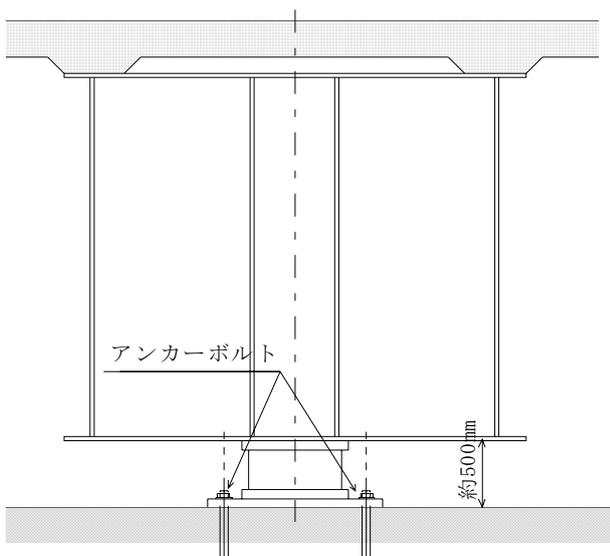
支保交換工事におけるアンカーボルトの施工についての事例である。現橋は1箱桁1支承の形式であり、桁下空間が500mm程度しかないため桁の真下に設置される取替支承のアンカーボルトの削孔・設置作業が困難であった。

補修設計では図-4、5のように主桁下フランジに作業孔を設け、この孔を通してアンカーボルトの削孔・設置を行うようになっていたが、アンカー削孔時に鉄筋の干渉があった場合などは削孔位置をずらすことが出来ない方法であり、検討の余地があった。

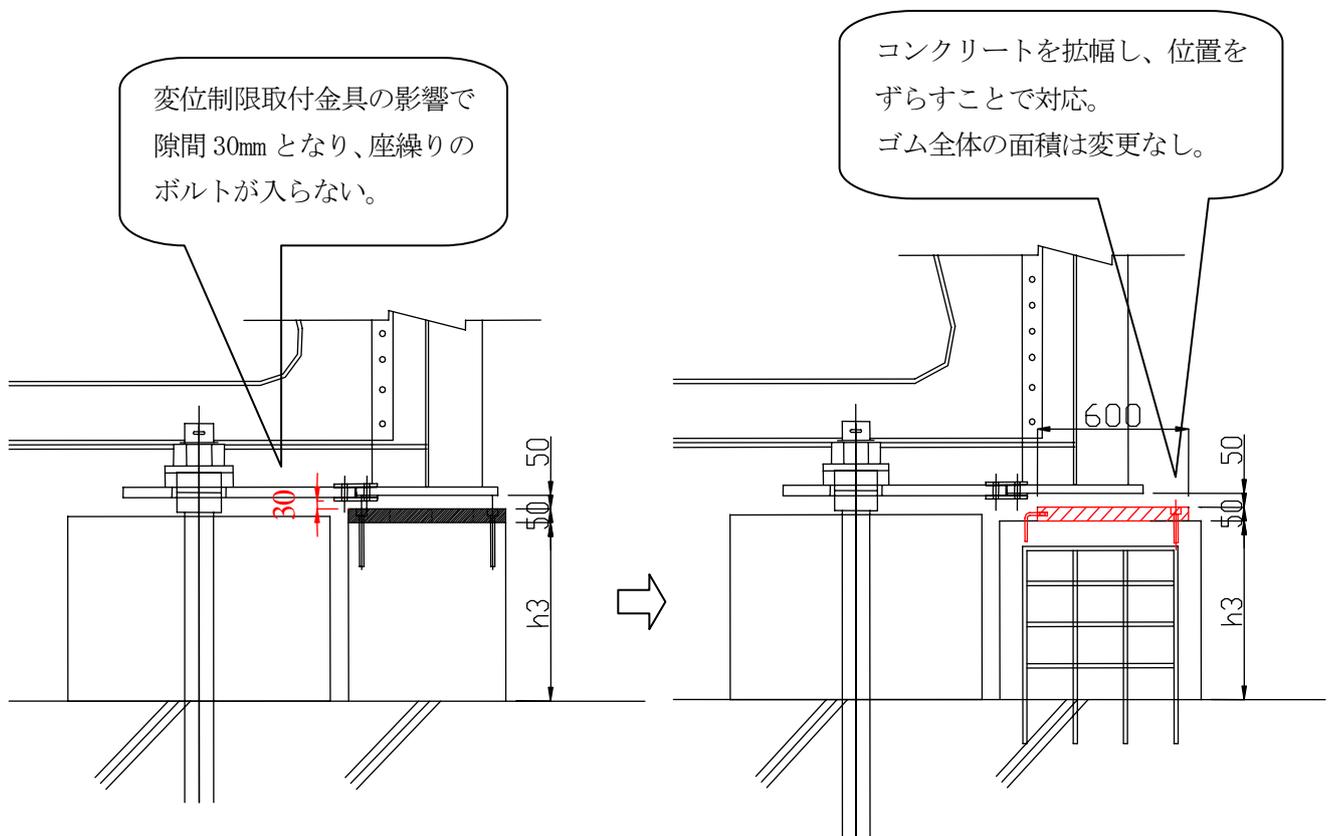
図-7 構造変更（側面図）

主桁中央部の段差防止構造において、変位制限取付金具と段差防止ゴムとの遊間が狭くゴムの設置が不可能であった。このため、ゴムの取り付け構造を変更するとともに、受圧面積を確保するためにゴムの大きさも変更した。（図-7）

- ① 桁内側の取付構造についてはコンクリートにL字鉄筋を固定しておき、ゴム側にザグリ孔を設け手前から差し込んだ。手前側のゴム取付ボルトは打込みアンカーボルトとした。
- ② 上記に伴いゴムの幅を変位取り付けプレートの手前までとし、ゴム全体の受圧面積を変えないため、橋軸直角方向に減った分を橋軸方向に伸ばした。

支点周りの耐震補強部材は、狭隘な場所での施工となるため既設物が障害となり施工不可能になるケースもある。現場施工性を高めるためには、現地条件を把握し、完成形状に至るまでの実施工の手順をイメージしながらディテールの検討を行うことが重要である。

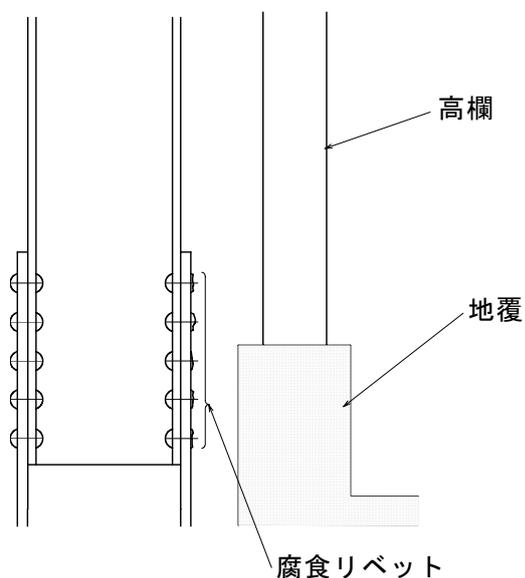
図-9 当該箇所断面図

頭が腐食欠損したリベット（緩みは無し）の高力ボルトへの取り替え施工において、対象リベット継手のすぐ脇に地覆および高欄が位置していたため、リベットの抜き取りが出来なかった。（図-9）

補修・補強工事は、現地の施工条件によって使用する機械や施工方法が制約されるケースも多い。設計時は現地条件を把握するとともに、ある程度実施工をイメージしながら進める必要がある。また、腐食があれ

ば直ちに補修を行うということではなく、腐食度合いや構造物の重要度を考慮して補修工事の必要性を考慮すべきである。

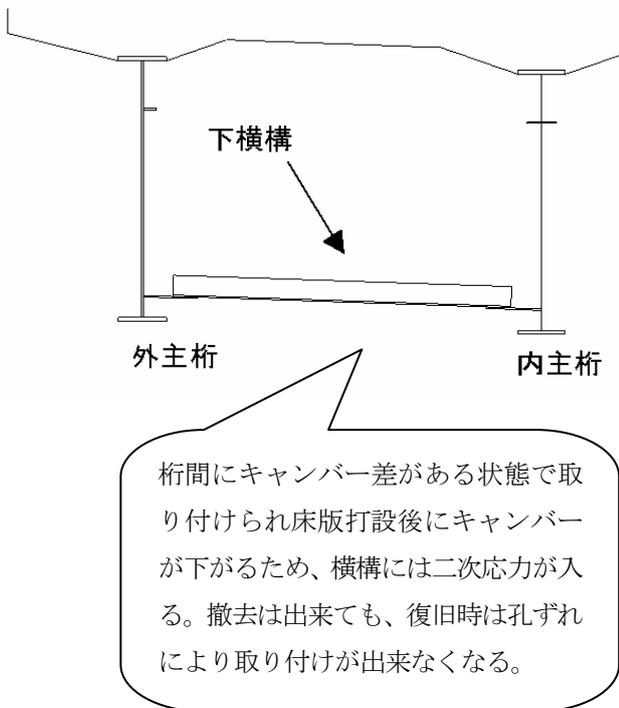
図-10 現況図

標識柱設置にあたり、既設桁桁にブラケット及び控え材（補強部材）を追加しようとした際、既設桁桁の下横構（ラテラル）が支障になるため、一時撤去し補強部材を取り付けた後、復旧する計画であった。しかし、一時撤去した下横構に残留している二次応力が解放されることにより、復旧時に孔ずれが生じ再取付けは困難となるケースが多い。（図-10）

補修・補強工事は供用下において行われることが多く、既設部材の撤去・復旧は内部応力が解放あるいは導入されたりするため、極力避けることが望ましい。既設部材が施工上の支障物となる場合は、新設部材を分割する等の方法を検討すべきである。やむを得ず既設部材の撤去を行う場合は、撤去による影響を事前に十分検討し、必要であれば仮設材による補強等も考慮すべきである。

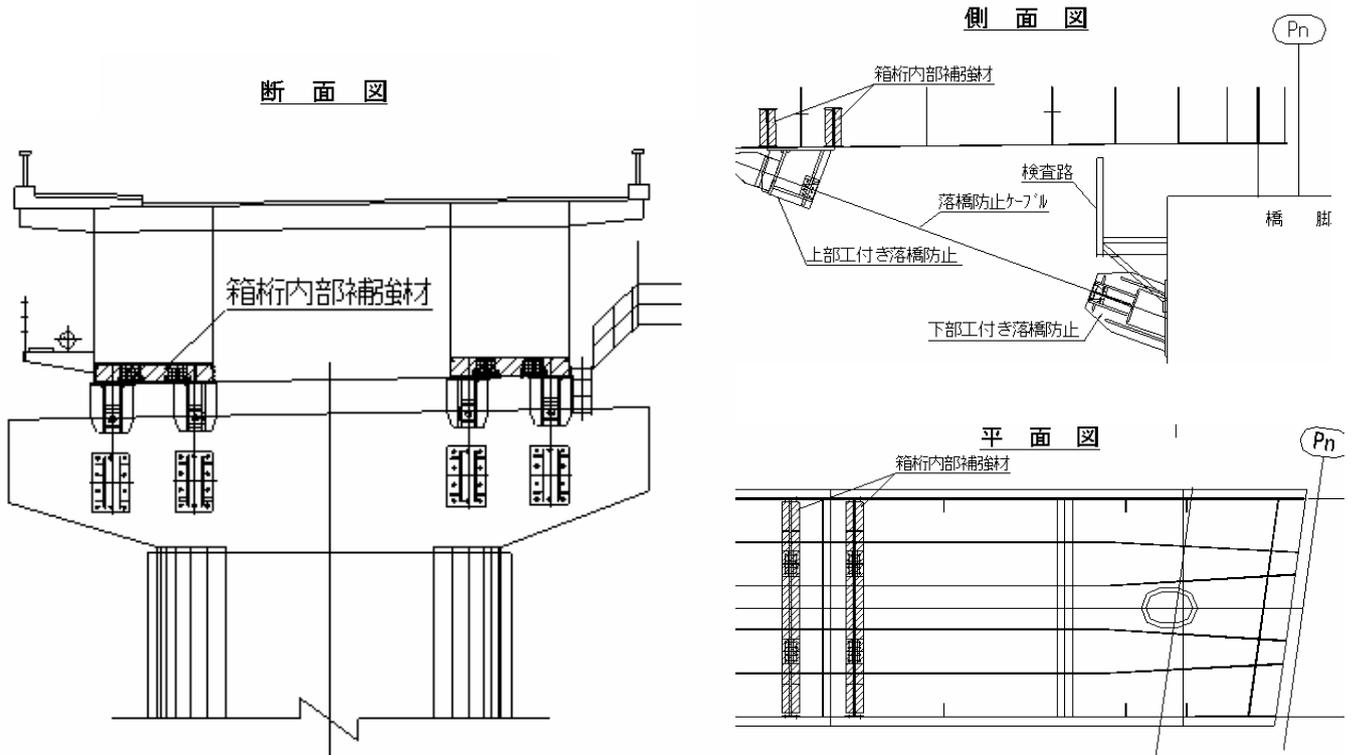
図-12 構造図

箱桁に落橋防止装置を設置するにあたり、部材の箱桁内部への搬入方法が考慮されていなかった事例である。当初設計の形状では、既設のマンホールより箱桁内部に部材を搬入することが出来ず、新設マンホールの設置等も考慮されていなかった。(図-12)

特に補修・補強工事においては、狭隘な場所、クレーン等の重機が使用出来ない場所での作業が主である。現地条件によって一概に言うことは出来ないが、一般的には軽量でかつ小さく分割された部材の方が施工性は良い。結果的には品質確保やコスト低減にも繋がっていく。特に、箱桁や閉断面部材内部の補強については、部材の搬入方法を考慮し、必要であればマンホールの設置も検討すべきである。

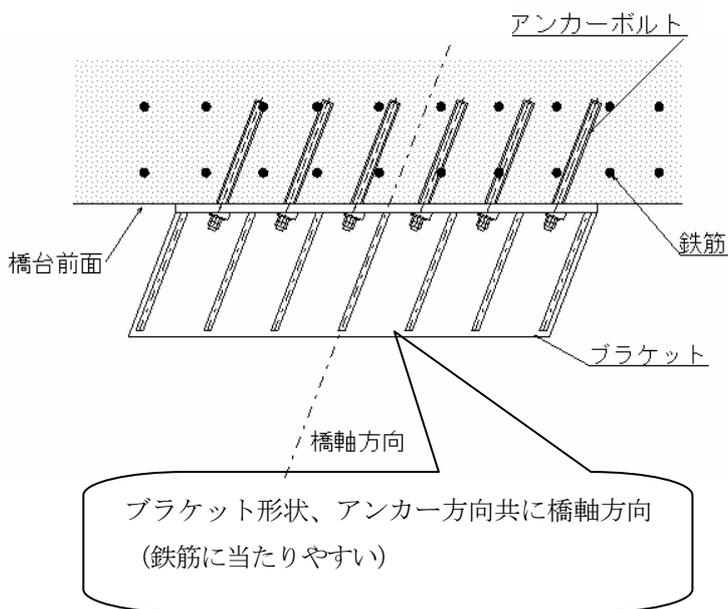
図-15 当初構造

斜角のある橋梁の橋台前面に縁端拡幅ブラケットを取り付ける工事で、アンカーボルトを橋軸方向に設置する設計となっていた。(図-15)

橋台前面に対して角度を付けてコアを削孔する場合、鉄筋探査結果と実際のコア位置とを照合することが非常に困難であり、かつ角度があるために鉄筋と干渉する可能性が高いことから、アンカーボルト方向を橋台前面に対して直角方向に変更した。(図-16)

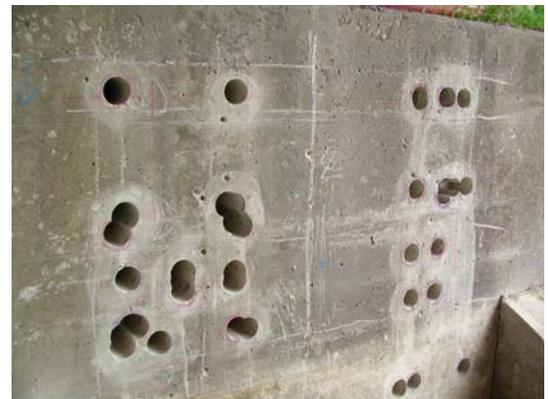
写真-22 コア穿孔後状況
(鉄筋干渉による再穿孔跡)
