# 鋼・コンクリート合成床版の実橋調査 —枝川ランプ橋の非破壊検査と秋田大橋の健全度調査—

技術委員会 床版小委員会

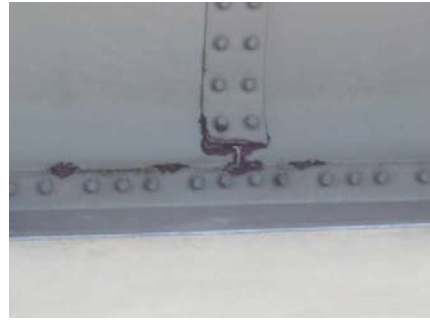
写真-9 継手部の腐食状況

- ・ 底鋼板に有害な変形や損傷は無かった。
- ・ 底鋼板継手部の高力ボルト連結板まわり、主桁上フランジと床版の連結まわりの一部に発錆が見られた。ただし、鋼板の減厚までは確認できなかった。(写真-9)
- ・ 底鋼板継手部の高力ボルト連結板(床版下面)には水の流れた形跡を確認した。(写真-10)
- ・ 腐食発生位置は、側縦桁部よりも主桁上フランジと床版底鋼板の継ぎ目に多く見られた。

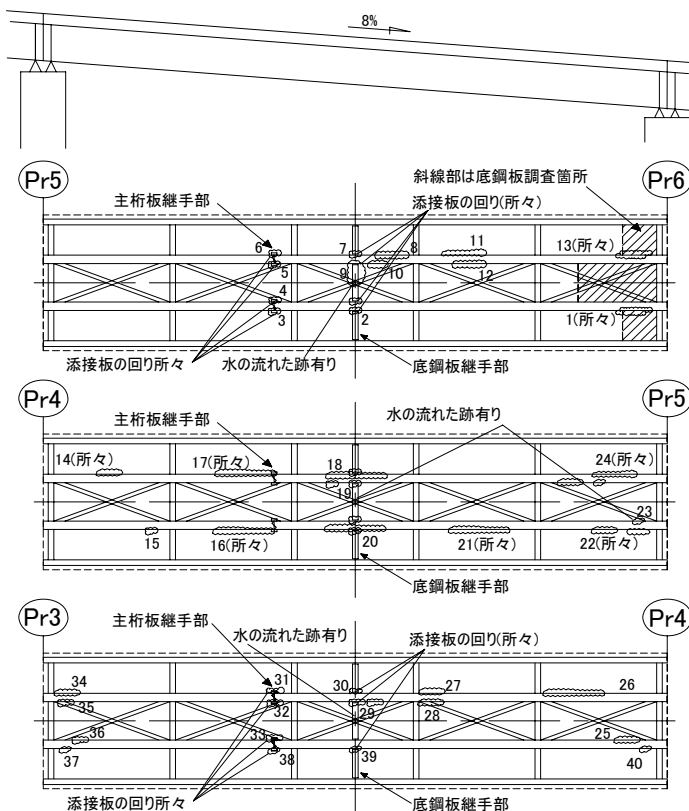
図-5 目視観察マップ

橋梁下面から観察した目視観察マップを図-5に示す。そして供用後27年、平成元年の塗装補修工事後19年経過した本ランプを目視観察した結果を下に列記する。

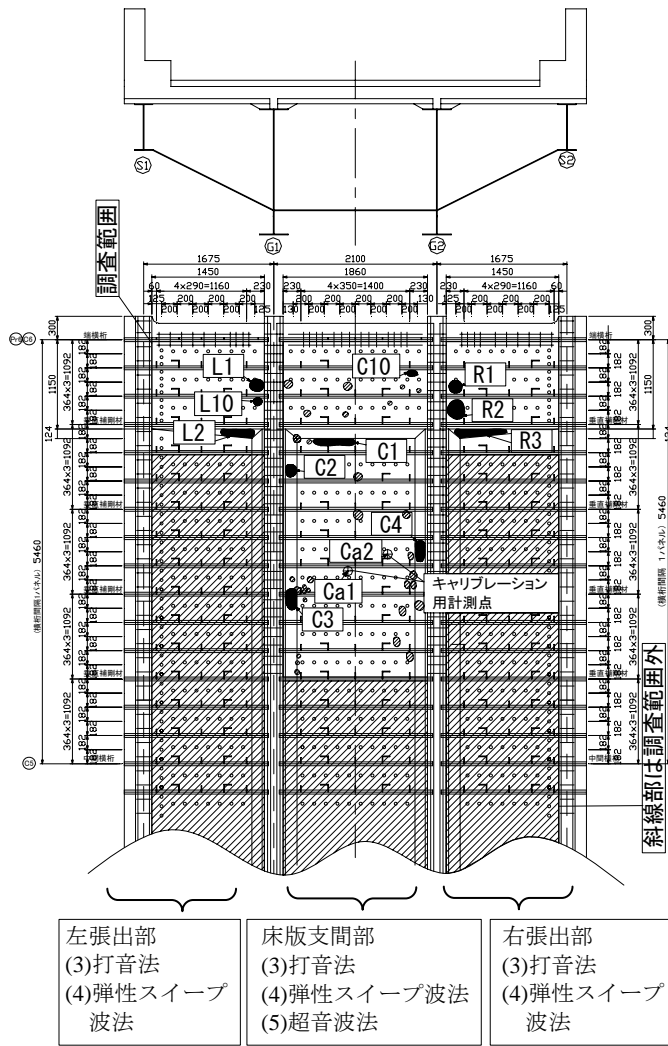
図-6 異音発生状況

果(異音発生箇所)を整理したものを図-6に示す。

- ・ 調査箇所の大部分において、異音はほとんど発生しなかった。底鋼板とコンクリートは大部分が剥離していないと考えられる。
- ・ 床版打下しハンチ部分、主桁-床版の取合い部、床版リブ近傍の一部で異音が発生した。
- ・ 異音が発生した箇所は直径20cm程度の範囲であった。

一方、調査結果は 3 手法によるものであるが、結果の相関性から非常に信頼性が高いものとする。調査結果は「剥離無し」、「剥離」、「剥離で水分を含む可能性有り」と三種類に大きく分類でき、床版の状態が「剥離無し」、「剥離」の箇所は問題無いと判断することが出来るが、「剥離で水分を含む可能性有り」と判断された箇所については、水は床版の耐久性を左右する重要な要素であるので、今後の調査・点検を含め特に留意する必要がある。

※ 斜線部は調査範囲外である。この異音マップのマークで記した箇所を、3種類の検査手法を用いて確認した。

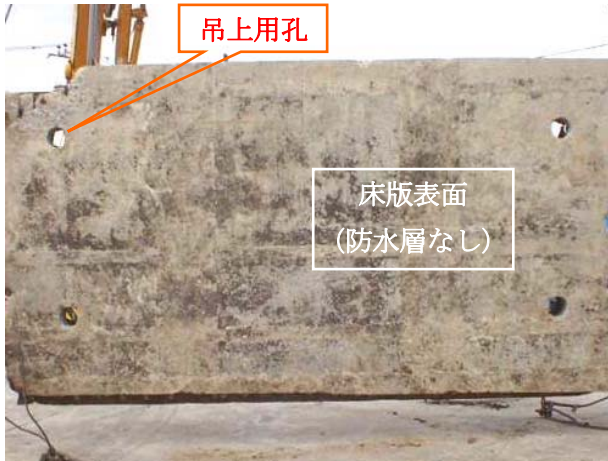
写真-13 コンクリート表面の状況

写真-13 にコンクリート表面の状況を示す。コンクリート表面の舗装を撤去し、表面状況を目視観察したが、目視で確認できるクラックは認められなかった。

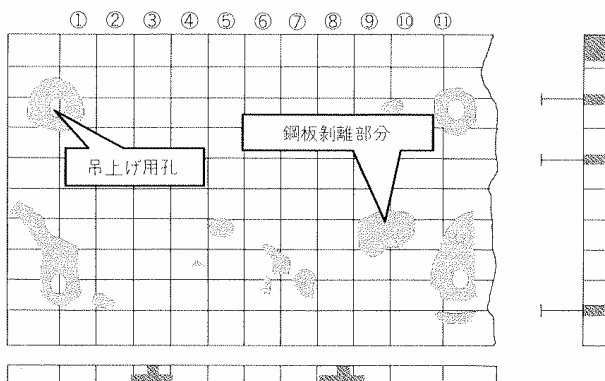
図-12 剥離分布

着色部は剥離している箇所を示しており、その度合いはわずかであった。

供試体 4 角の丸孔部分は、床版を撤去する際、床版吊上用に孔明けをしたものであり、孔明け作業により孔周辺の鋼板がコンクリートより剥離している状況である。

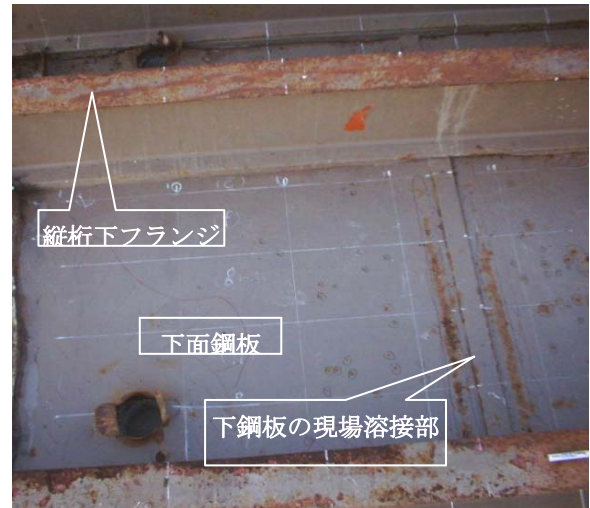
写真-14 床版下面の状況

床版下面における鋼板の錆の発生状況および塗膜の劣化状態を目視観察した。その結果を写真-14 に示す。塗装は、工場で鉛丹錆止め 180g/m<sup>2</sup> を 2 回塗装し、現場で上塗りをした。錆の発生は、床版下面の鋼板よりも縦桁下フランジの下面の方が多く、床版下面の鋼板は 23 年経過しているが比較的健全な状態であった。下面鋼板の錆は、鋼板の現場溶接部である裏当て金の隣接部に多く発生していた。

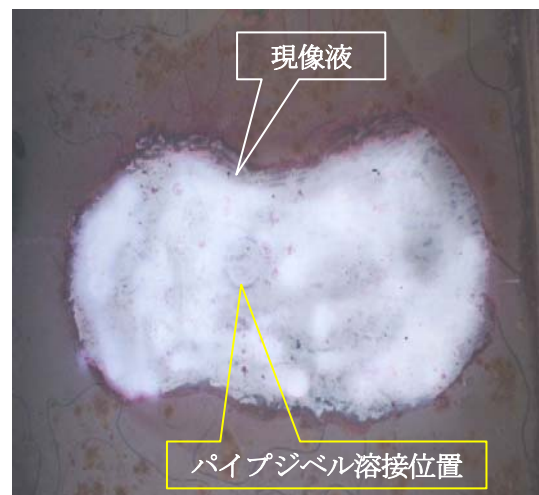
写真-15 鋼板下面の浸透探傷試験

浸透探傷試験 (カラーチェック) によりパイプジベル溶接部の疲労き裂の調査を全数行ったが、ジベル付近での亀裂は確認されなかった。結果の 1 例を写真-15 に示す。

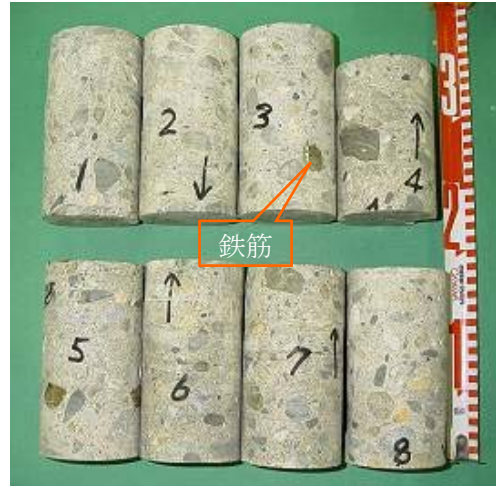
写真-16 圧縮強度用コア

コンクリートの圧縮強度は、シュミットハンマーによる測定結果が平均で41.5N/mm<sup>2</sup>、コアによる測定結果が平均で36.2N/mm<sup>2</sup>となり、いずれも設計基準強度35N/mm<sup>2</sup>を満足する結果を得た。

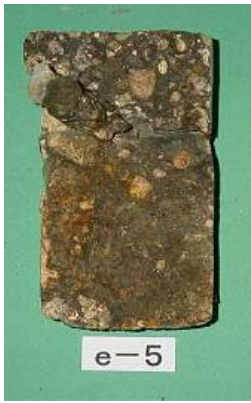
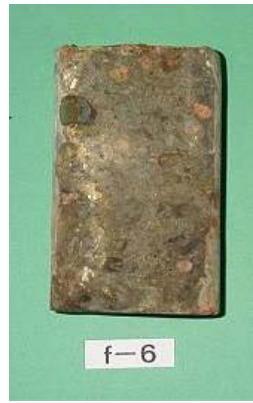
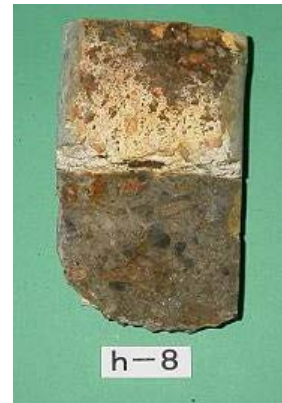
写真-17 フルオレセインナトリウムを噴霧した供試体

図-14に示すコアの中から工場打設した本体部 (f-6)、本体と目地の境界部 (e-5、h-8) の3本について、コンクリート中における塩化物量の調査を行った。フルオレセインナトリウム噴霧による塩分浸透深さ試験では、写真-17に示すように全てのコアが一樣に発色 (塩分の存在する個所が赤く発色する) して浸透深さの計測は困難であった。

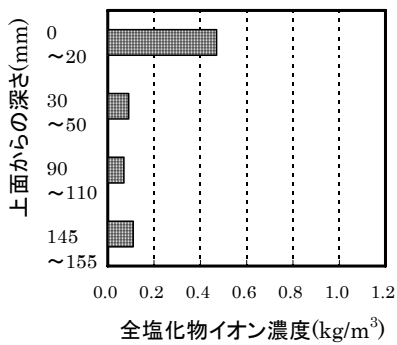
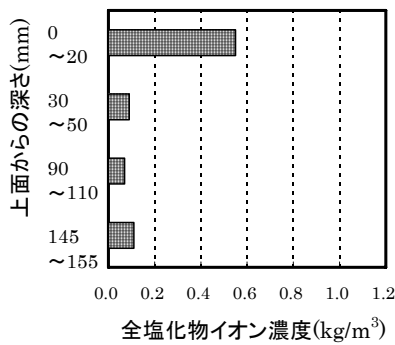
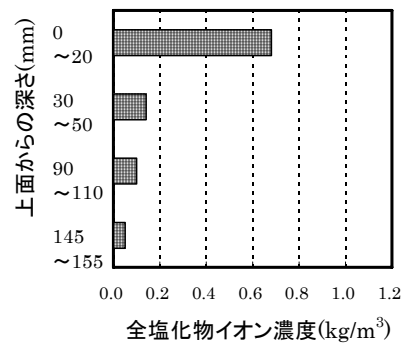
図-16 塩分濃度分布の測定結果

塩分濃度測定結果は図-16に示すように、コンクリート表面から 20mmまでが 0.7kg/m<sup>3</sup>程度と鋼材腐食発生限界濃度 1.2kg/m<sup>3</sup><sup>26)</sup>を下回る結果であった。それ以上の深さでは、0.2kg/m<sup>3</sup>以下とフレッシュコンクリートの規定値である 0.3kg/m<sup>3</sup>をも下回る結果であった。コンクリート表面の塩分濃度がそれ以外の部分より高い値を示したのは、橋面防水工が施工されていないことに加え、冬季に散布された凍結防止材の影響のためと考えられる。ただし、塩分濃度の高い部分は鉄筋のかぶり内である表面の 20mm程度で、その値も鋼材

腐食発生限界濃度  $1.2\text{kg/m}^3$  を下回っていることから、塩害の懸念はないものと判断される。

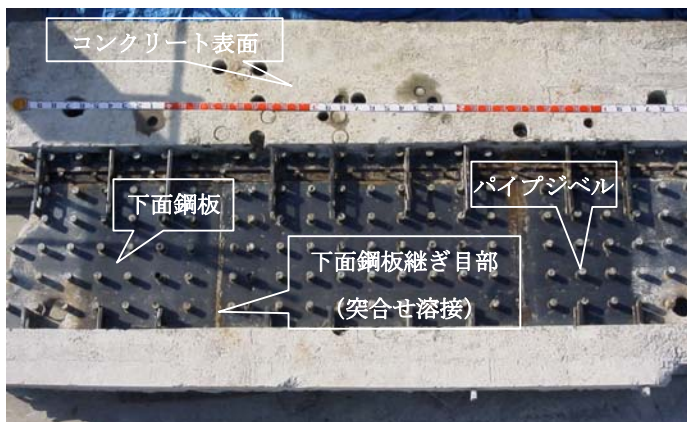
写真-18 コンクリート撤去後の下面鋼板の状況

調査の結果、縦桁上フランジでは錆の発生が確認されたが、下面鋼板は溶接部分で若干の錆が確認されたものの、ほとんどが黒皮（不動態皮膜）の残った健全な状態であった。パイプジベルおよびスタットジベルも鋼板と同様に錆の発生は確認されず、健全な状態であった。写真-18~20 に状況を示す。
