## 4. 鋼橋の維持管理に配慮した設計・施工の留意点 —過去の補修・補強事例からのフィードバック—

保全委員会 保全技術小委員会

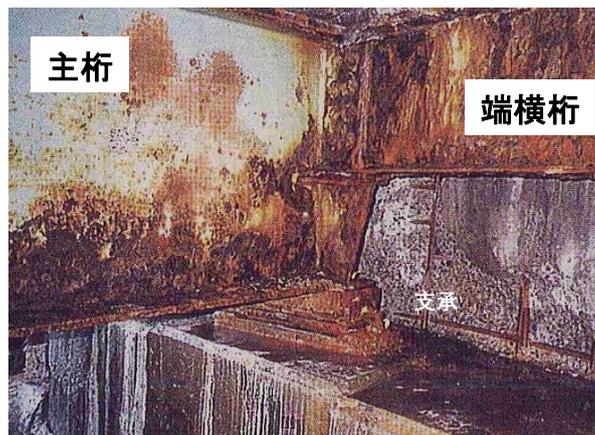
写真-2.1 は、主桁や端横桁の部材が腐食し、支承にも錆が発生しています。また、橋台パラペット部分のコンクリートは鉄筋が露出しています。写真-2.2 は腐食により桁端部に断面欠損が生じた事例です。こうなると当て板も困難であり、腐食部を切り取り、部材取り替えを行わなければなりません。写真-2.3 は支承の腐食事例です。腐食が原因で固結し、回転、移動機能は喪失していると思われます。この様に支承の回転が拘束されると、写真-2.4 のようにソールプレート前面に亀裂が発生する場合があります。この亀裂の発生は、活荷重条件や亀裂発生箇所の溶接品質など多くの要因によるものですが、支承の回転拘束も大きな要因の一つと考えられます。

写真-2.1 桁端部の損傷（腐食）

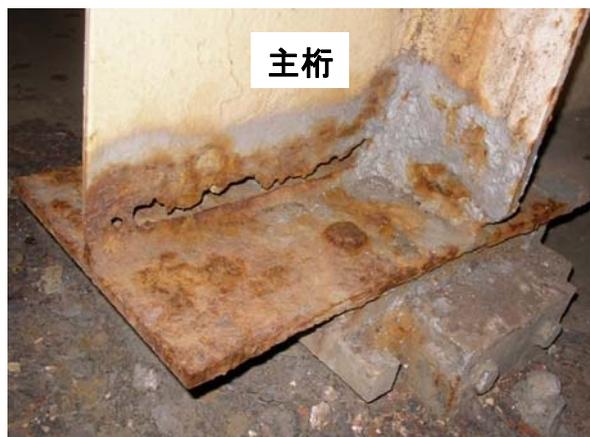
写真-2.2 桁端部の損傷（腐食欠損）

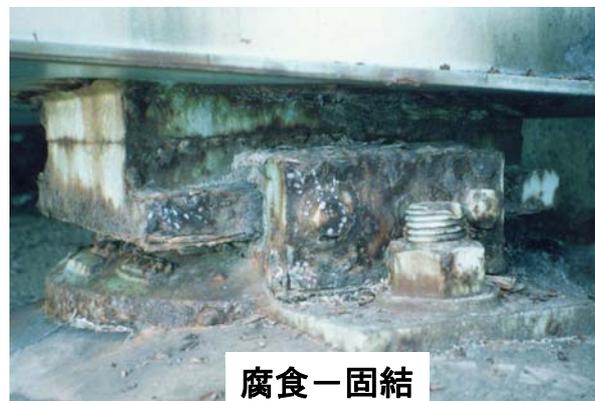
写真-2.3 桁端部の損傷（支承の腐食）

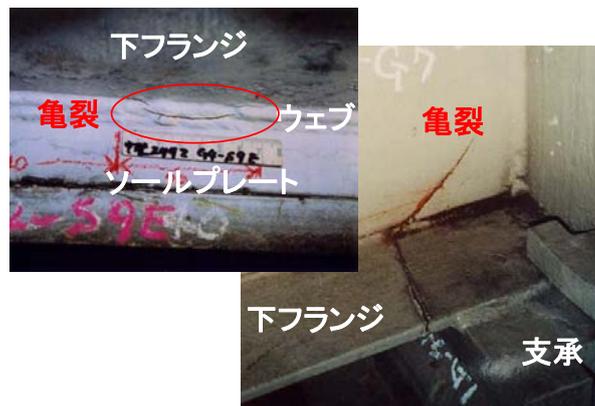
写真-2.4 桁端部の損傷（ソールプレート前面の亀裂）

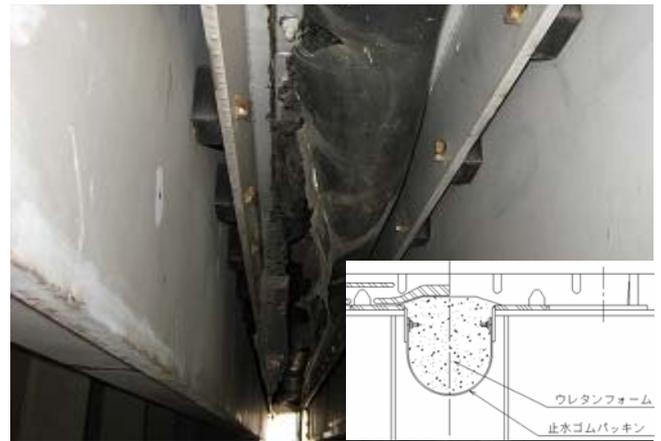
非排水型伸縮装置は、水や土砂が漏れないよう、遊間にスポンジや止水ゴムが設置されています。しかし、経年劣化によりこの部分が破損して、路面の水や土砂が漏れることがあります（写真-2.5）。また、以前は排水型の伸縮装置もありました。止水ゴムなどがなく、下から眺めるとフィンガーの間から空が見えます（写真-2.6）。この写真は桁を塗り替えた直後のもので綺麗ですが、いずれ水が流れてきて桁端部が腐食することになります。伸縮装置自体に損傷はないのですが、止水ゴムなどが付いた非排水型の伸縮装置に取り替えるか、または非排水化を行う必要があります。写真-2.7 は伸縮装置からの漏水により脚上に土砂が堆積した例です。かなりの土砂が堆積しており腐食も始まっています。

写真-2.5 非排水型伸縮装置の劣化

伸縮装置の劣化原因としては、大きく3点が挙げられます。1点目は、通行車両による繰り返される衝撃、2点目は、過積載車両による過大な衝撃、3点目は、伸縮の繰返しおよび経年によるゴムやスポンジ部材の劣化です。これらは伸縮装置の機能およびその状況から、避けることが出来ないのは事実です。そのため、伸縮装置の劣化・損傷に対しては、定期的な点検と交換が必要であり、重要なポイントと言えます。

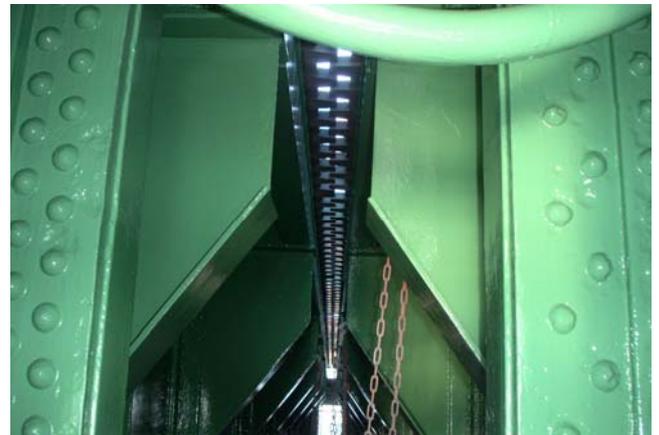
写真-2.6 排水型伸縮装置（垂れ流し）

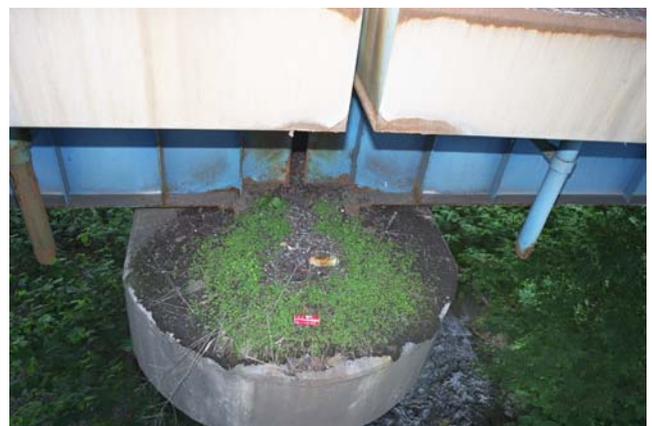
写真-2.7 橋脚上の土砂の堆積

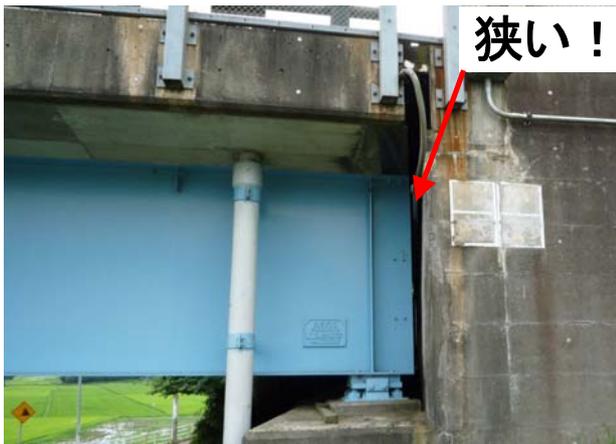
写真-2.8、2.9は狭隘な桁端部の事例です。見るからに風通しが悪く、メンテナンスも困難な状況になっています。また、後から取り付けた落橋防止や移動制限により、更に狭隘になっている例も多くあります(写真-2.10、2.11)。

写真-2.8 風通しの悪い桁端部

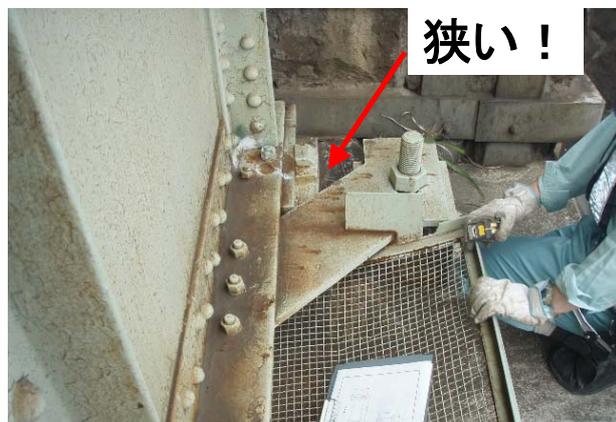
写真-2.9 狭隘な桁端部

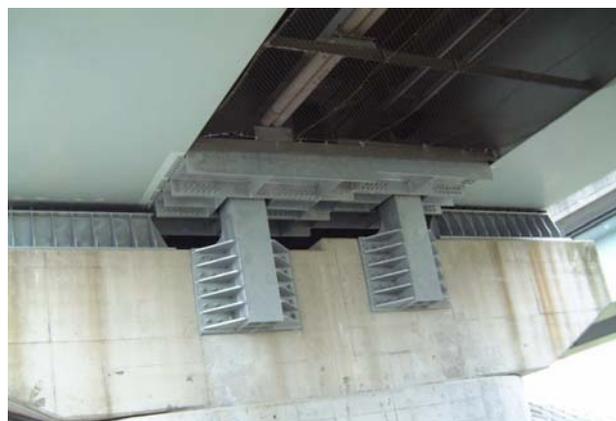
写真-2.10 落橋防止の設置でスペースのない例1

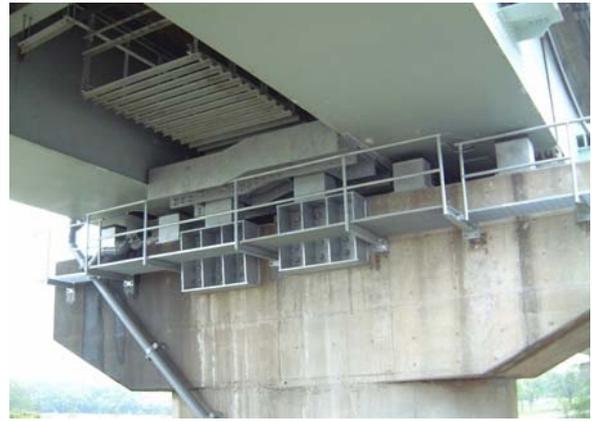
写真-2.11 落橋防止の設置でスペースのない例2

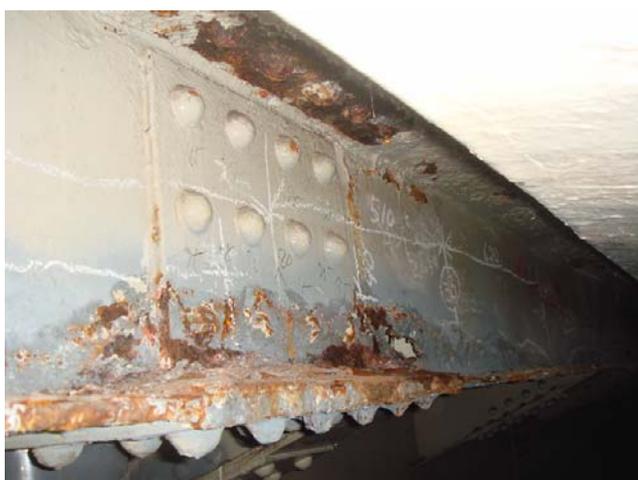
写真-2.13のようにリベット頭が腐食して欠損している場合、その周辺の母材も腐食し、あばた状になっているケースが多く、この様なリベットをHTB等に取り替えると、母材の凹凸からボルト孔に水が浸入し、逆に腐食が進行するという事例も見受けられます(図-2.9参照)。

写真-2.13 リベット頭の腐食例

リベット頭がなくなっても、リベットが緩んでない場合は、継ぎ手としての機能は、ほとんど低下しないことがわかっているので、ボルトに取り替えるよりも、それ以上腐食を進行させない対策を行う方が好ましい場合も考えられます。また、ボルトに取り替える場合は、ボルト廻りをシールするなどの防水対策が必要となります。

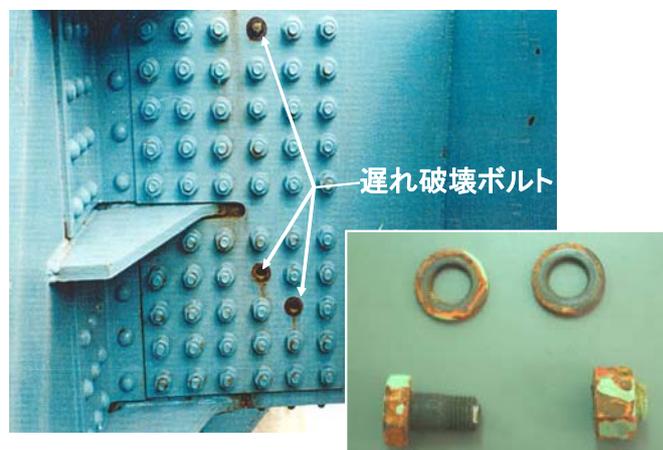
しかし、ある時間が経過した後、突然、脆性的に破壊する現象が発生しました。写真-2.14のように応力集中する部位でないと破断しています。これは高張力鋼特有のもので、「遅れ破壊」と呼ばれている現象です。F13Tは、使用后1年程度でこの現象が発生したことから、使用された時期はわずかでしたが、F11Tに関しては多くの工事で使用されており、現在でも多くの継手に残されています。

写真-2.14 F11T高力ボルトの遅れ破壊

F11T ボルトの使用が確認された場合、破断ボルトの落下による第三者被害を防止することが重要です。方法としては、専用の落下防止キャップを取付ける方法(写真-2.16)やネットで添接部を囲む方法(写真-2.17)などがあります。

抜本的対策は、ボルトを取替えることとなります。但し、F10Tに替えると継手強度が下がるので、継手の応力照査が必要となります。応力照査の結果次第では、ボルト径を上げるなどの処置が必要となります。

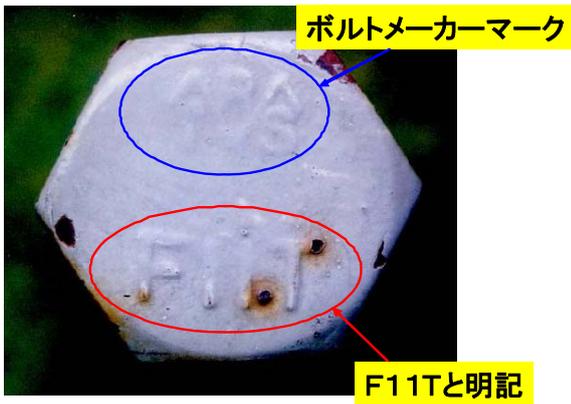
F11T高力ボルトの使用の確認方法としては、図面で確認します。このとき「3種」という表示がされている場合があります。最終的には現地でもボルトヘッドマークを確認します。高力ボルトには、ボルトの頭とその種類が明記されています。写真-2.15は、F11T高力ボルトのヘッドマークです。塗装され見づらいですが、近寄れば確認することが可能です。

写真-2.15 F11T ボルトヘッドマーク

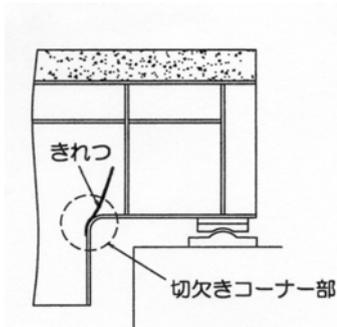
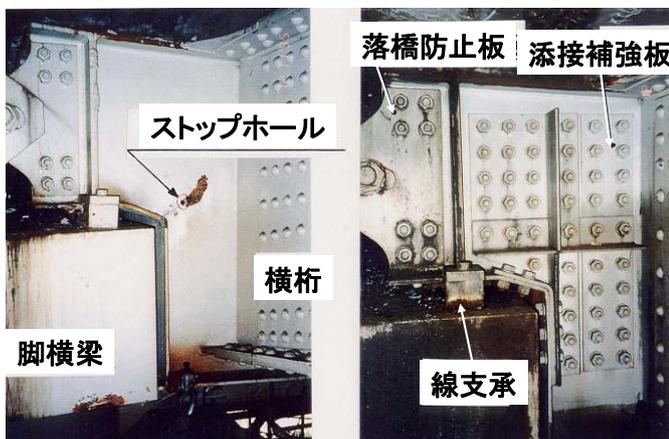
写真-2.18は、桁端切り欠き部における亀裂の当て板補強例です。割込みフランジ状補強板付の当て板で補強しています。

写真-2.18 桁端切り欠き部の補強例

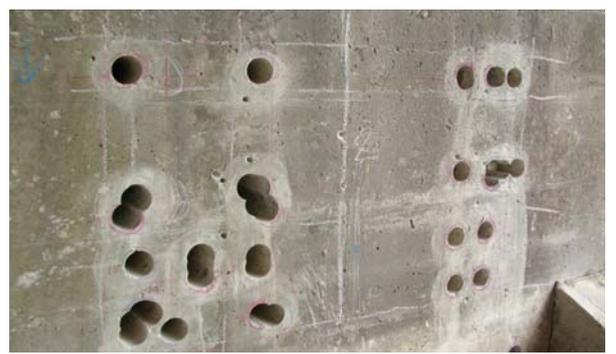
このような配慮をしても、コア削孔を行うと、トライ&エラーの繰り返しにより、写真-4.6のように、多くの駄目孔を明けることとなります。この後、アンカーボルトを定着し、定着後のアンカー位置を計測して工場製作に反映することとなります(写真-4.7)。

写真-4.6 アンカー削孔跡(トライ&エラーの跡)

- ・アンカー位置の移動に対応出来るようリブ間隔を広めに設定する。
- ・アンカー位置がはみ出すことのないよう、補強部材のベースを若干大きめにしておく。
- ・アンカー孔は出来るだけ細径、小本数としておく。などの設計時の配慮でかなり助かります。
