6. 上路アーチ橋の補修および耐震補強工事報告 —主要国道の規制をとまなう大規模工事の調査から施工—

保全委員会 保全技術小委員会
小深田 祥法

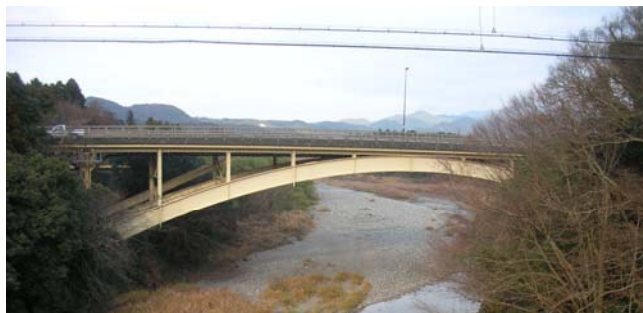
写真-1 全景写真

本工事は、写真-1に示す一級河川を越える主要国道上の鋼上路アーチ橋である。本橋は建設後50年経過しており、今回耐震補強工事と補修工事を実施した。この補修工事は、詳細設計付き工事で発注されており、現地調査によって損傷箇所を特定して補修法の提案・実施を行うものであった。

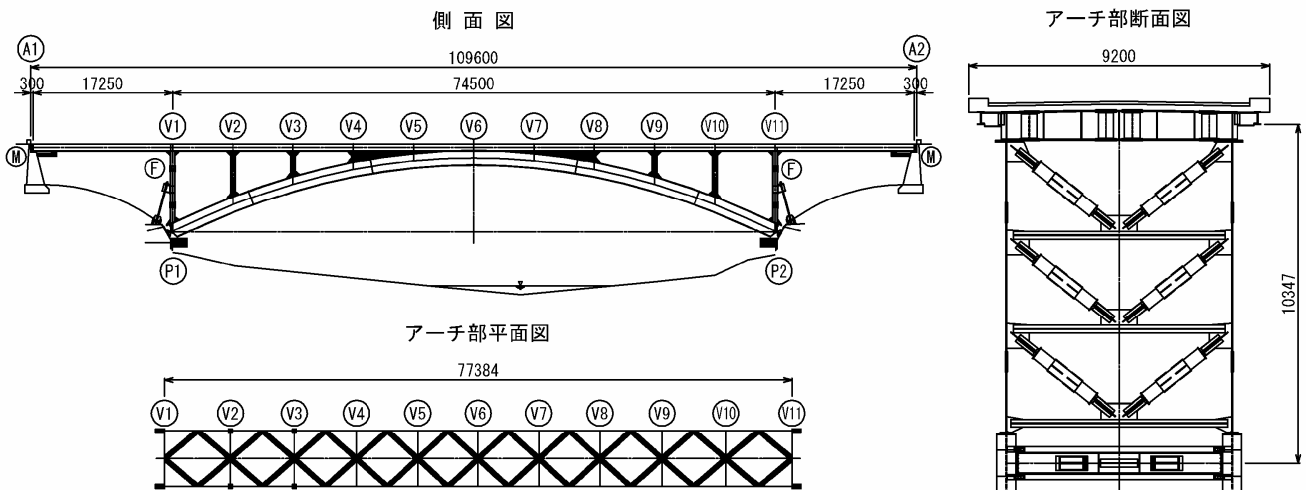
図-1 全体一般図

形式：側径間 鋼単純合成桁
中央径間 鋼上路アーチ橋
橋長：17.550+74.500+17.550=109.600m
幅員：有効幅員 8.000m
(片側1車線、歩道なし)
床版：鉄筋コンクリート床版 t=180mm
舗装：アスファルト舗装 t=80mm

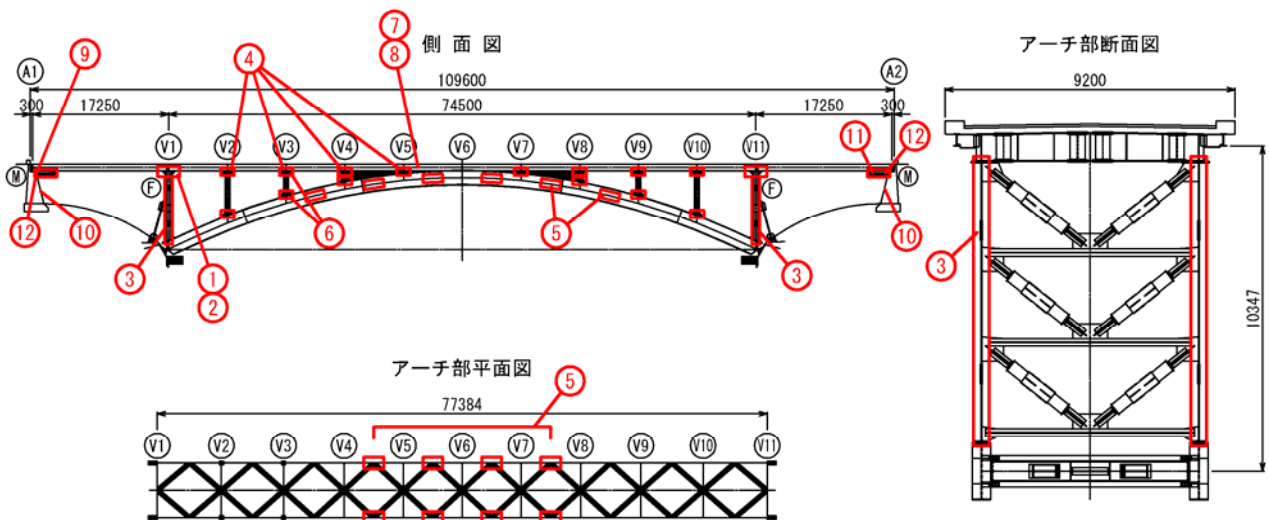
図-2 補修工事の工種

上記損傷のほか、床版・橋台コンクリートの損傷、ならびにアーチ支間部の床版目地部からの漏水が確認された。本橋の補修の工種を図-2に示す。アーチ横構ガセット部には損傷は確認されなかったが、疲労

① 補剛桁架違い部での損傷部の取替え	⑧ 増設縦桁の補強
② 架違い部床版での損傷部の連続化	⑨ 床版の断面補強(ひびわれ・コンクリート剥離)
③ 端支柱の取替え	⑩ 橋台の断面補強(コンクリート剥離)
④ 補剛桁の補強	⑪ 伸縮装置部の補強
⑤ アーチ横構ガセットの補強	⑫ 支承部の防錆工
⑥ 中間支柱端部の補強	⑬ 繋ぎ材での損傷部の補強
⑦ 床版目地での損傷部の連続化

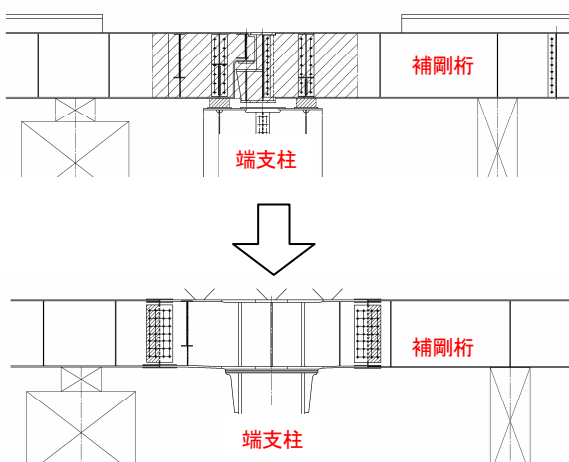
図-4 補剛桁架違い部の連続化

架違い部伸縮装置からの漏水によって、支柱と補剛桁の接続部に腐食が発生し、床版にも貫通ひび割れが見られた(写真-2)。

(1)と同様に伸縮装置からの漏水により、腐食が確認された(写真-3)。また、表-1⑥の端支柱基部の腐食も、この漏水が原因と推定された。

この中で、緊急工事で行った端支柱基部の補強が対症療法的であったこと、ならびにP1・P2架違い部の補剛桁～支柱接合部付近の腐食が顕著であったことより、支柱全長および桁～支柱接合部付近を取替え、桁を連続化して支柱と剛結する構造に変更する方針とし(図-4)、これに加えて伸縮装置を撤去して床版を連続化した。
