平成25年度 橋梁技術発表会

# 若戸大橋ケーブルの健全度調査 および補修工事

— 建設後50年経過した長大吊橋のケーブル関係の保全 —

技術委員会 設計小委員会  
[ 杉山直也 ]

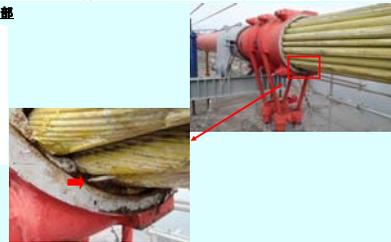
写真1 素線破断状況 (ST No.4)

格点61 ケーブルバンド部

1本破断

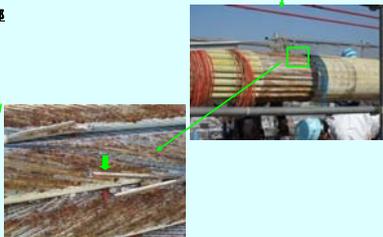
写真2 素線破断状況 (ST No.51)

格点63 ケーブルバンド開放部

全5本破断

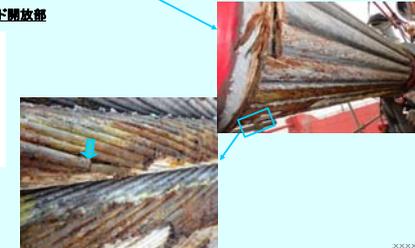
写真3 素線破断状況 (ST No.1)

格点25 ケーブルバンド開放部

2本破断
