耐候性鋼材の特長

2. 実橋調査分析

3. 損傷事例と補修方法

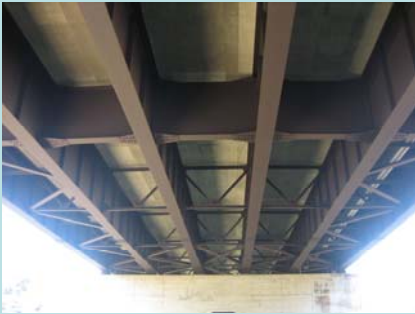
田園部、架設後20年
