平成25年度 橋梁技術発表会

船舶衝突による合成桁斜張橋の損傷と補修

— ベトナム・ビン橋における主桁部分取替えとケーブル取替えの実施報告 —

企画委員会 国際小委員会
【 井谷達哉 】

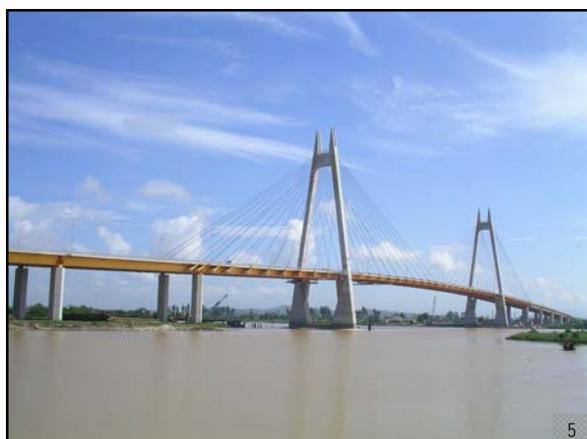
- ・ 所在地 : ベトナム社会主義共和国ハイフォン市
- ・ 損傷橋梁 : ビン橋
- ・ 損傷原因 : 2010年7月台風1号が襲来し、ビン橋下流1kmに位置する造船所に係留されていた船舶3隻が流され衝突

位置図 ビン橋全景 船舶衝突状況

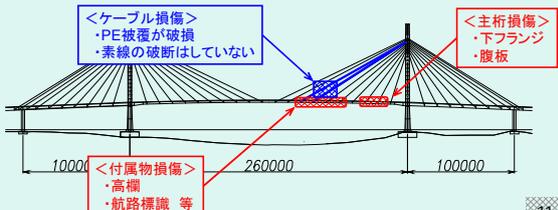
- 主桁(下フランジ、腹板変形)
- ケーブル(PE被覆破損)
- 付属物(高欄、航路標識)

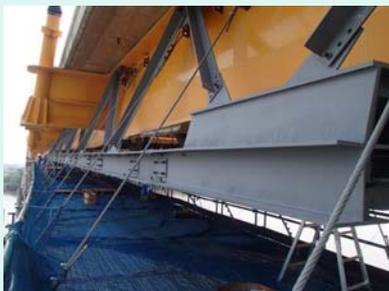
バイパストラス設置状況(施工中)

- どの程度剛性が低下し、どのような応力再配分が起きたのか推定するのは困難
→健全時の主桁断面剛性以上の断面性能を確保したパイパス材を追加

→ 1部材が小さく軽い構造(3角形断面のトラス構造。以降、パイパストラス)とした。

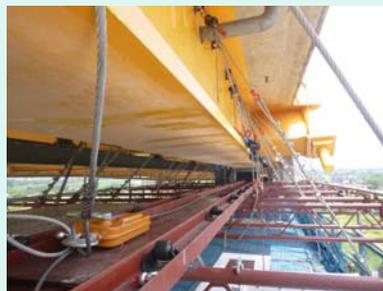
部材移動用レール設置状況

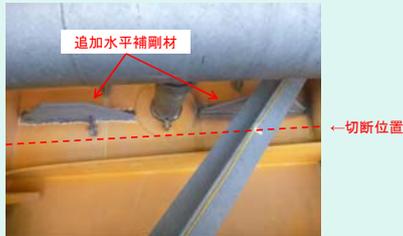
- 腹板を切断することにより、腹板下側が自由端となることから、局部座屈防止の水平補剛材を追加した。

追加水平補剛材設置状況

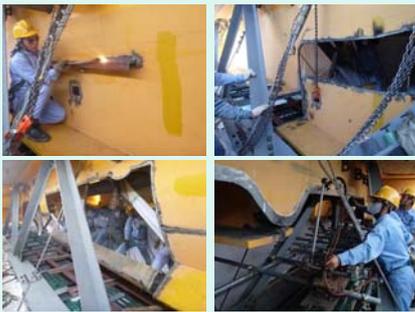
桁切断・開先加工状況

損傷主桁を切断し、新設部材を現場溶接

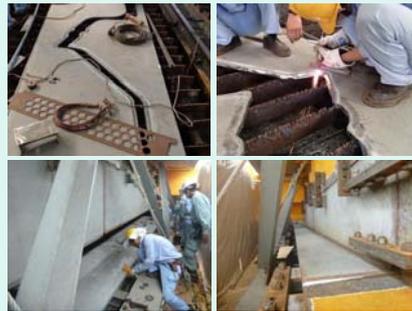
新設部材製作、設置状況

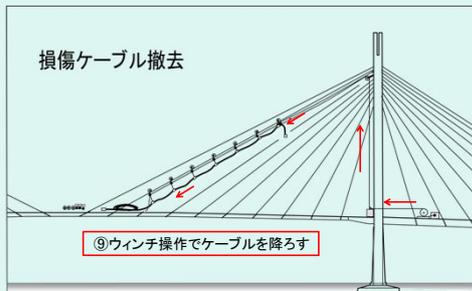
損傷ケーブル撤去

⑨ウインチ操作でケーブルを降ろす

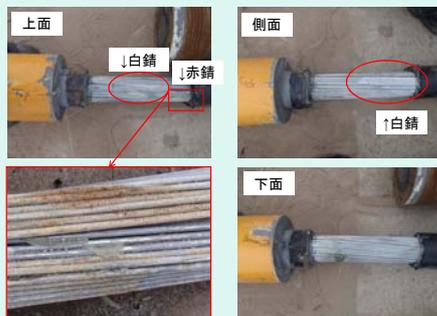
損傷ケーブル開放調査の様子
