平成25年度 橋梁技術発表会

100年橋梁を目指して

— 鋼・コンクリート合成床版を用いた少数I桁橋の維持管理 —

社団法人 日本橋梁建設協会
 Japan Bridge Association

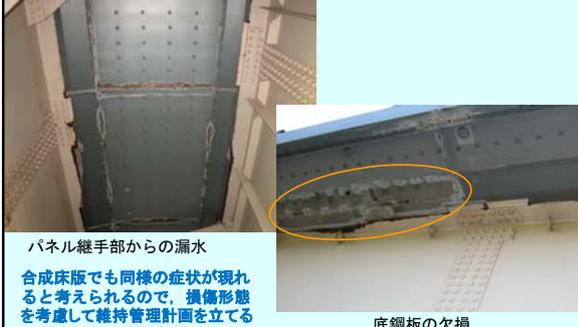
パネル継手部からの漏水
合成床版でも同様の症状が現れると考えられるので、損傷形態を考慮して維持管理計画を立てる

底鋼板の欠損

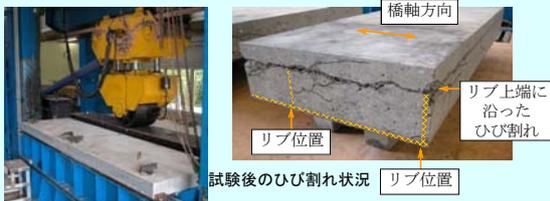
試験後のひび割れ状況

・リップ上端に沿った水平ひび割れが発生し、一部で押し抜きせん断破壊に至るひび割れがみられた。

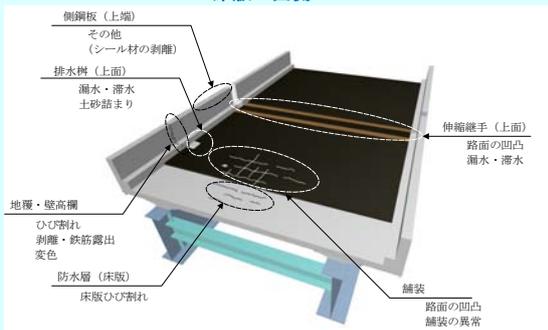
合成床版で予想される変状

床版上面側

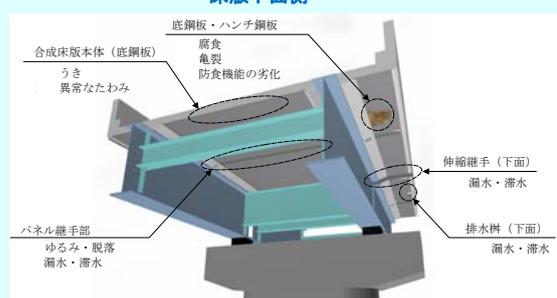
合成床版で予想される変状

床版下面側

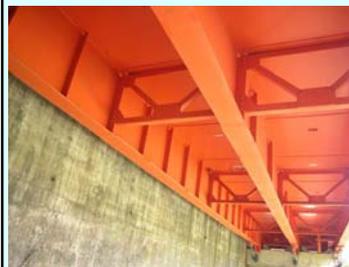
鎧橋における点検孔
(蓋を取り外した状況)

・伸縮装置からの漏水による発錆が一部に見られたが、全体的に良好な状態
