平成28年度 橋梁技術発表会

大正時代の鉄筋コンクリート床版が どうして長期使用に耐えられたのか！

～90年以上の使用に耐えた九年橋の

撤去床版から劣化過程を探る～

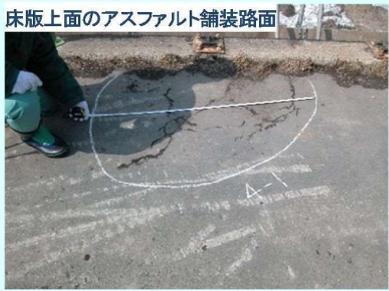
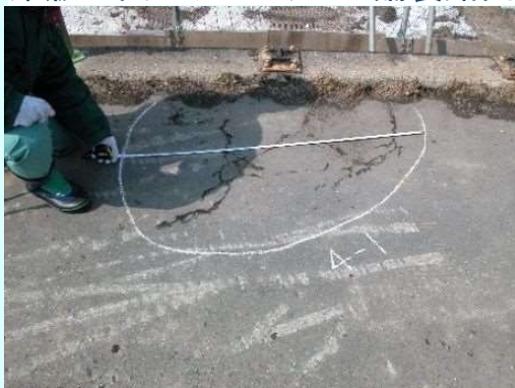
床版上面のアスファルト舗装路面

- 床版上面の舗装路面: アスファルト舗装のひび割れ
- 床版下面: 接着鋼板の腐食は広範囲

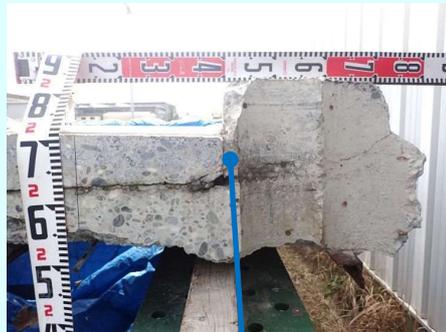
②舗装と地覆の継目(水みち)

- ①床版上面からのひび割れ進展と水の浸入
- ②コンクリート舗装と地覆の境界部からの水の浸入
- ③床版取替え部と、既存の床版部との境界のひび割れ
- ④床版が上下2層に分かれ、水平の打継目で剥離
- ⑤防水層はなし

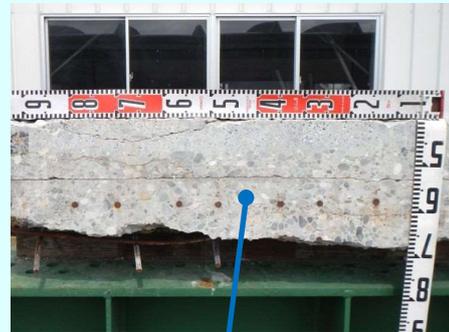
④床版打継目での剥離

- ・RC床版は上下2層に分けて施工されていた。
- ・コンクリート舗装は、床版上層のコンクリートが固まらないうちに施工されており、一体構造となっていた。

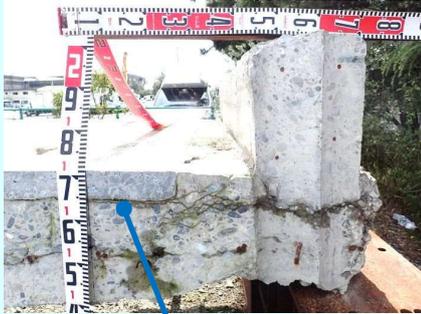
②舗装と地覆の継目(水みち)

- ①床版上面からのひび割れ進展と水の浸入
- ②コンクリート舗装と地覆の境界部からの水の浸入
- ③床版とコンクリート舗装の剥離
- ④防水層はなし

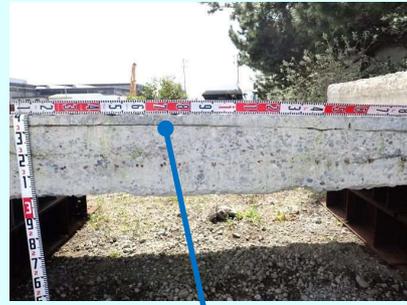
④床版と舗装の境目での剥離

・調査の結果、4主鉄桁では建設当時、硬質タークレー舗装だったが、昭和8年の2主鉄桁の施工に合わせてコンクリート舗装に変更され、コンクリート舗装と床版に境目があることがわかった。

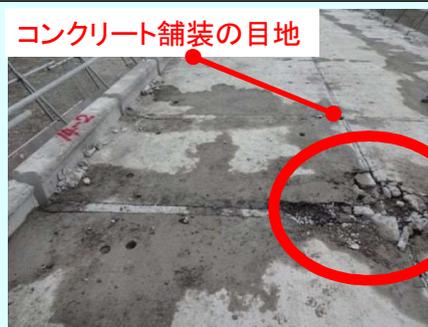
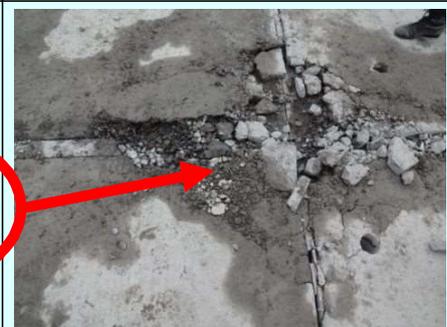
床版上面のコンクリート舗装（4主鉄桁）

・コンクリート
舗装の目地付近
で舗装の劣化

コンクリート舗装の目地から雨水が浸入し、
床版とコンクリート舗装の界面に滞水していた。

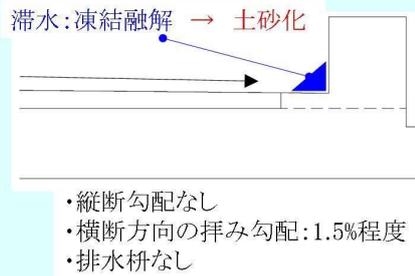
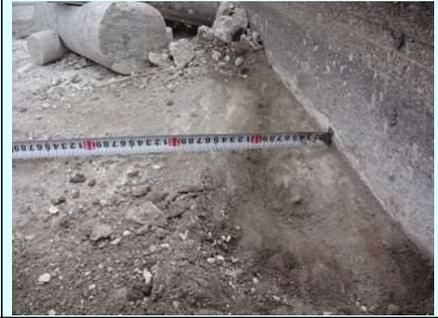
コンクリート舗装の路肩部の土砂化（2橋共通）

- ・滞水に起因する凍結融解
- ・両側の路肩部に滞水しやすい構造

排水計画がない(横断勾配1.0%のみ)

縦断勾配がない, 排水柵がない, 防水層等がない
→凍害受けやすい状況. 排水柵2~3個必要.

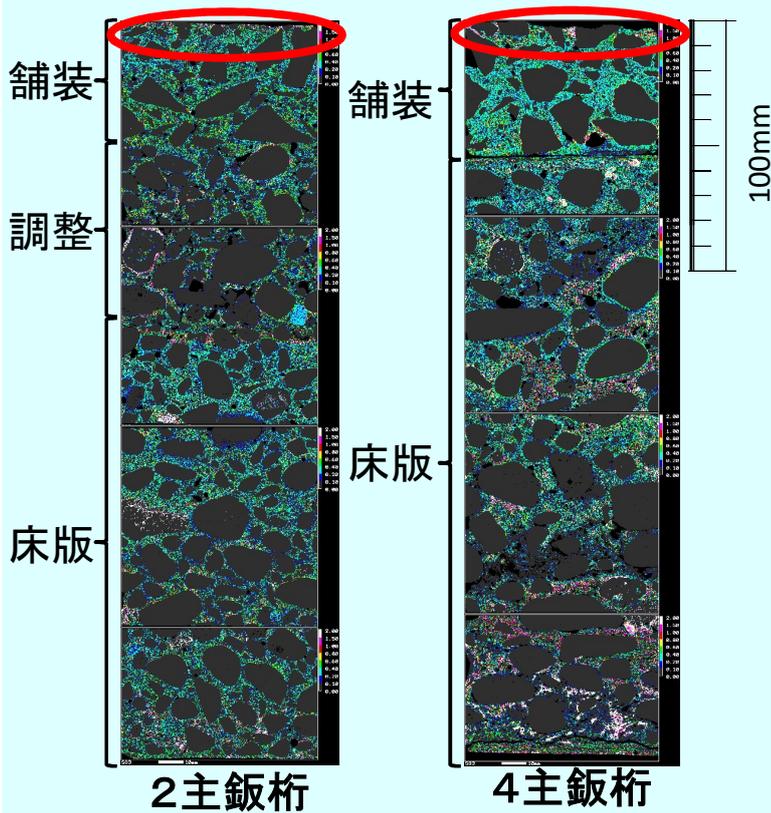
SO₃濃度分布

炭酸化(中性化)

1mm~2mm程度

非常に小さい

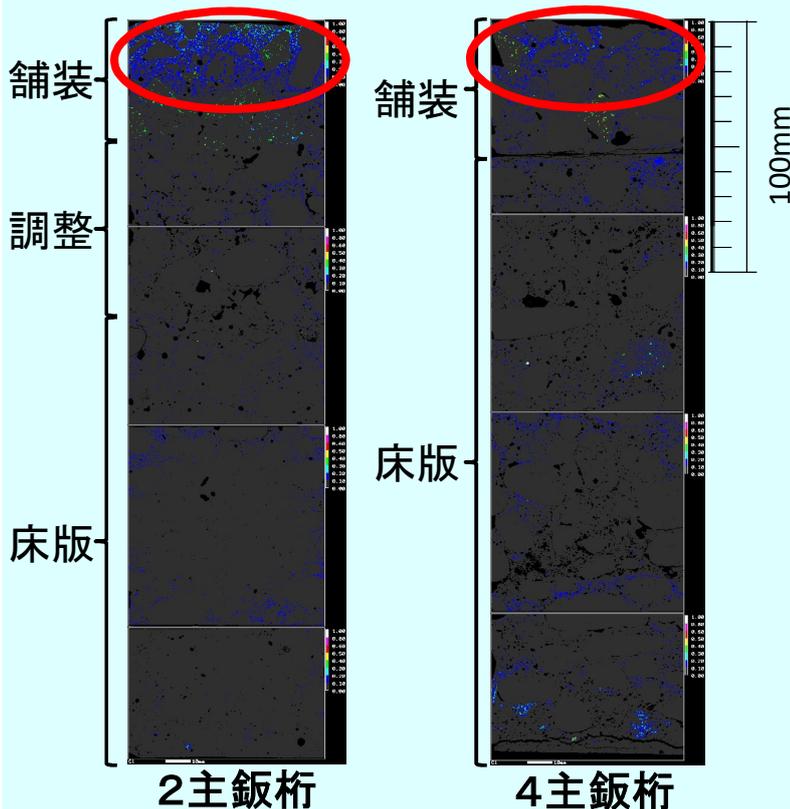
Cl濃度分布

10mm~20mm程度

鉄筋に腐食なし

→塩化物による**床版劣化なし**

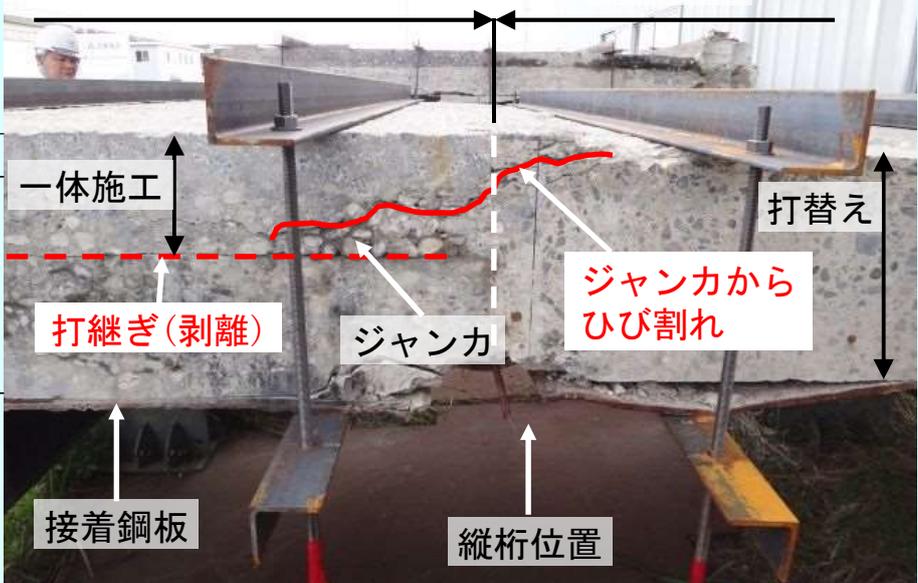
写真 2主鉄桁の撤去床版

建設当時のコンクリートの施工は、現場で練り混ぜし、突き棒などを用いた人力での施工

この部分の床版の損傷は施工不良に起因

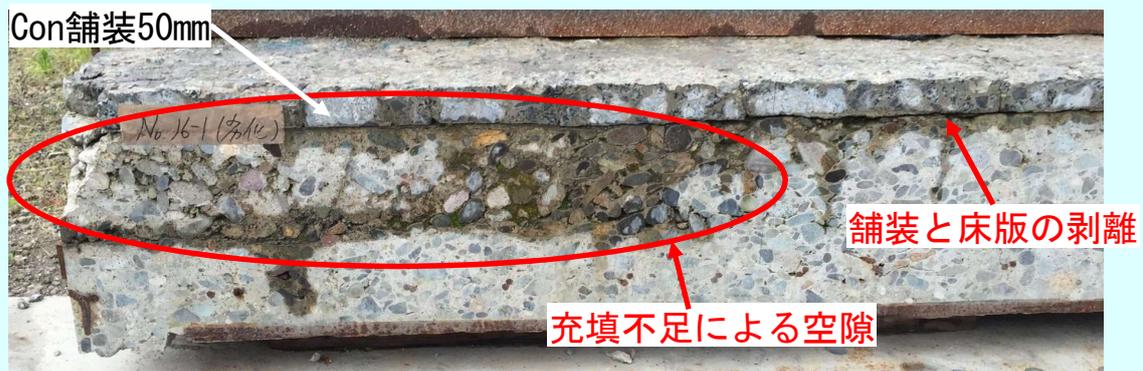
写真 4主鉄桁の撤去床版

EPMA面分析の結果と同様に，4主鉄桁の方が目視確認できる空隙が多く見られた。

2主鉄桁と4主鉄桁の建設当時のコンクリートの品質や施工方法の違いによって，損傷に差が生じたと考えられる。
