5. コンクリート系床版の保全技術について

—鋼道路橋における床版保全の留意点—

技術委員会 床版小委員会 小林 岳彦
保全委員会 保全技術小委員会 吉田 昌由

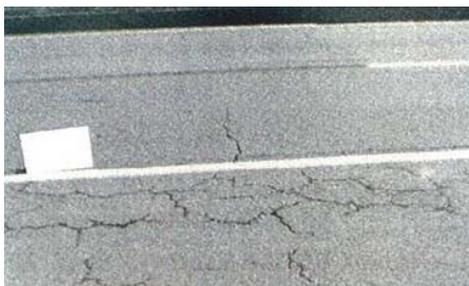
写真-1 舗装のひび割れ

②舗装の膨れ、ひび割れ

疲労損傷により床版剛性が低下し、全体的または局部的に床版が変形している可能性がある(写真-1)。また、雨水の侵入等により鋼材が腐食し、かぶりコンクリートの剥離・砂利化が発生している可能性がある。

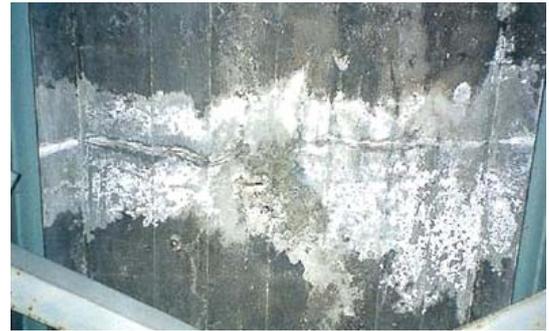
写真-2 エフロレッセンスの発生²⁾

③エフロレッセンスの発生

床版下面にエフロレッセンスが発生している。

これは、防水層の破損等から床版内に雨水が侵入している可能性がある(写真-2)。

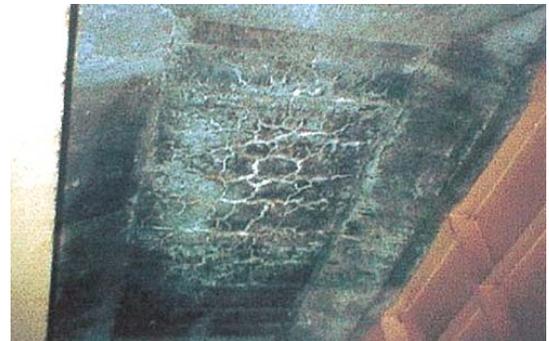
写真-3 床版下面のひび割れ²⁾

⑤床版下面のひび割れ

輪荷重の繰り返し载荷により床版の疲労損傷が進行し、床版下面の主に支間中央部にひび割れが発生している(写真-3)。前節の疲労損傷の進行過程から損傷の程度を推定し、処置を検討する。また、地域や使用材料によってはアルカリ骨材反応の疑いもある。

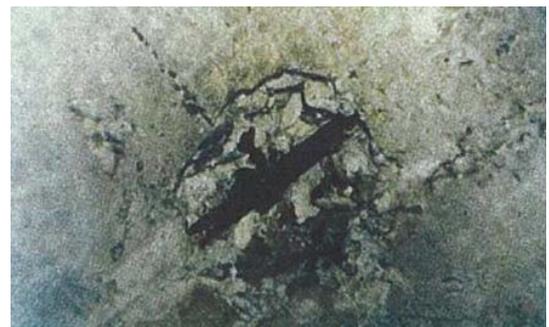
写真-4 床版下面のコンクリートの抜け落ち

⑥床版下面コンクリートの抜け落ち

床版の疲労損傷が進行し、床版剛性が著しく低下している可能性がある(写真-4)。早急に詳細調査を実施し、補修等の処置を検討する。

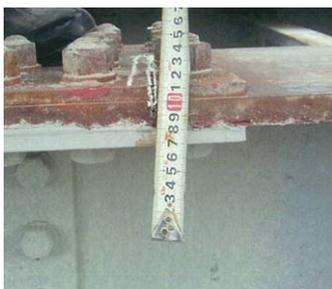
写真-14の事例は、既設床版撤去時にコンクリートカッターで鋼桁の上フランジ添接板を傷つけた事例である。桁を傷つけないように切断深さを設定する際、添接板の位置や板厚を考慮していなかったものと思われる(図-17)。特に斜橋では、継手位置が斜角方向にずれている場合が多いので注意を要する。

薄い鋼板で構成されている鋼橋は、数ミリの傷でも重大な事故に繋がる可能性があるため、慎重な施工が求められる。

写真-14 主桁添接板の切断

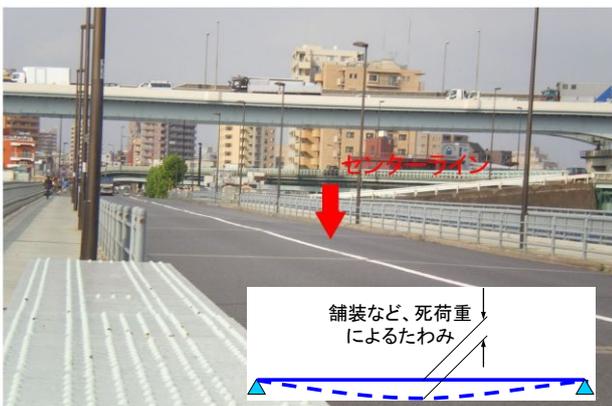
写真-15の事例は、センターラインを見るとわかるように路面の波打ちが確認できる。プレキャストPC床版への取替工事の際に、路面高をハンチで調整する必要があったが、ハンチ高調整時に死荷重たわみに対する配慮不足が原因で出来形不良が発生したと思われる。

写真-15 路面の波打ち

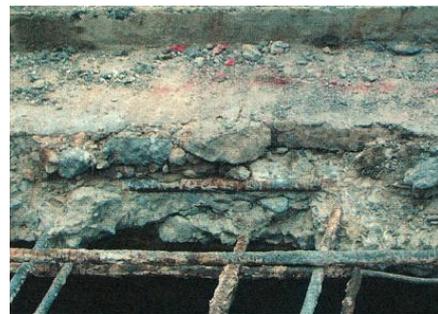
写真-16の事例は、版補修工事において、床版増厚部が剥離・再劣化し床版取替につながった事例である。ひび割れから浸入した雨水が既設床版内に存在していたことなどから増厚コンクリートの付着不足により、既設床版と増厚部との界面にはがれ現象が発生し、活荷重に対して一体となって抵抗しないことより劣化が進行した例である。

写真-16 増厚工法で発生した劣化現象⁴⁾

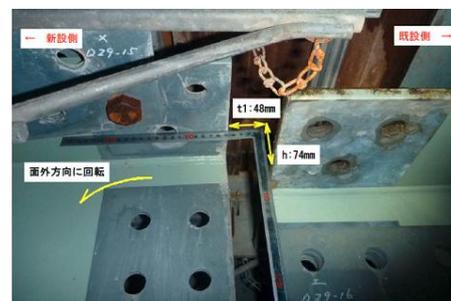
写真-17

写真-17の事例は、床版拡幅工事において図-18に示すように型わく支保工の組み方、一体化する際に先行して床版鉄筋を連結する等の手順の相違により、既設床版と拡幅床版の高さの不一致、既設と増桁の間の横桁が連結できなくなった例である。

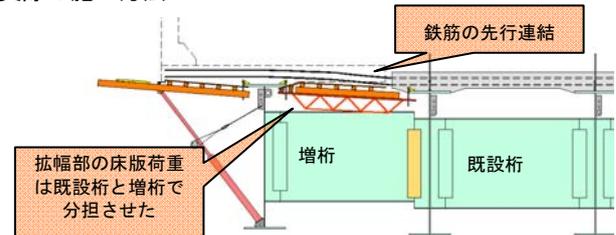
図-18 設計条件と異なる施工による不良
