2. 耐候性鋼橋梁の損傷分析とさび外観評価システムの提案

技術委員会 製作小委員会

技術委員会 製作小委員会 耐候性鋼橋梁部会
阿部浩志 石原一伸 岩川貴志 上田博士
川村弘昌 志賀弘明 杉山幸一 鈴木克弥

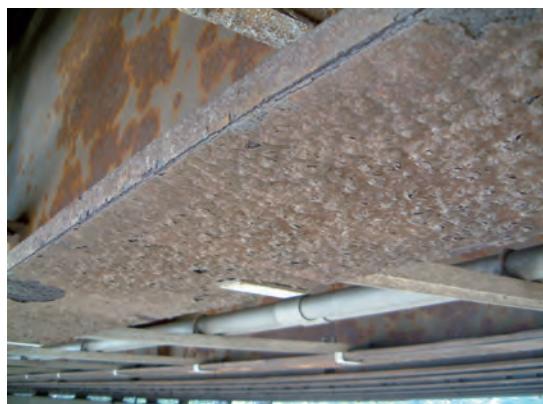
写真-3.1 飛来塩分による損傷事例

写真-3.1 は海岸線からの距離が短く、飛来塩分量が多いいため全面的に腐食した事例である。このように環境的要因で損傷した場合は、要因となる塩分環境を改善することが困難なため、塗装等の他の防食法による補修が必要である。補修塗装にあたっては、水洗いやブラストにより付着塩分を除去し、確実な素地調整を実施することが重要である。

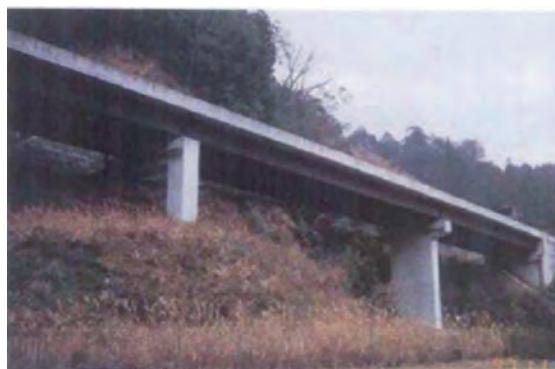
写真-3.3 閉塞的空間事例（地山近接）

写真-3.3に示すような地山に近接した橋梁で、かつ凍結防止剤を大量に散布する路線の場合、走行車両が巻き上げた塩分を含む飛沫が地山と桁の間の空間にこもり、塩分濃度の高い湿潤な環境が形成され、腐食速度が速くなる。また、写真-3.4に示す桁下空間が少ない橋梁は、風通しが悪く腐食が進行しやすい。これらのように、不適切な立地環境が要因で損傷した場合は、要因となる環境を改善することが困難なため、他の防食法による補修が必要となる。

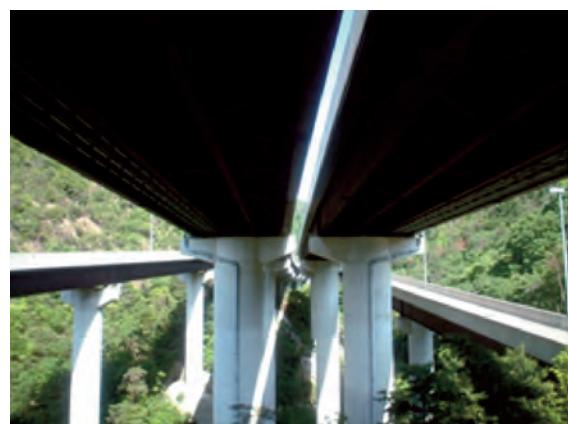
写真-3.5 凍結防止剤散布路線の並列橋

写真-3.5 凍結防止剤大量散布路線の並列橋梁で、中央分離帯にわずかな隙間がある構造例である。このような構造では、走行車両が巻き上げた塩分を含む飛沫や砂塵等が中央分離帯の隙間から桁へ落ち、下フランジ上に堆積して桁の腐食を進行させる場合がある。対処方法としては、図-3.1に示すように隙間をゴム板等で塞ぐことで腐食要因を排除することができる。腐食要因が排除可能で、板厚の腐食量が耐荷力に問題のな

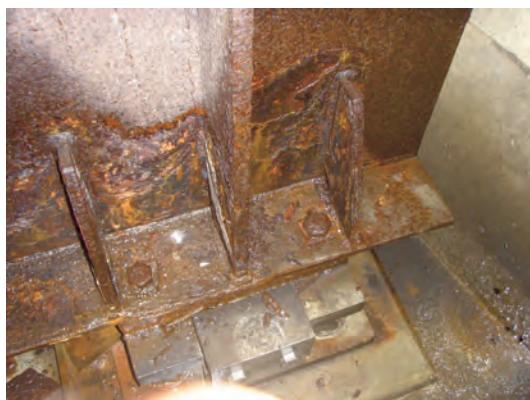
写真-3.7 伸縮装置からの漏水による腐食

写真-3.7 は伸縮装置からの漏水により桁端部が腐食した事例である。このような場合、まずは伸縮装置からの漏水を止める補修が必要である。また、桁端部は構造的に腐食環境が悪化しやすいため、近年の新設橋では塗装を施すことを推奨している。たとえ漏水を排除できたとしても、併せて補修塗装を実施することが望ましい。**写真-3.8、3.9** に補修塗装の事例を示す。補修塗装範囲の考え方は、新設時に必要な塗装範囲および損傷した範囲以上とするのが望ましい。

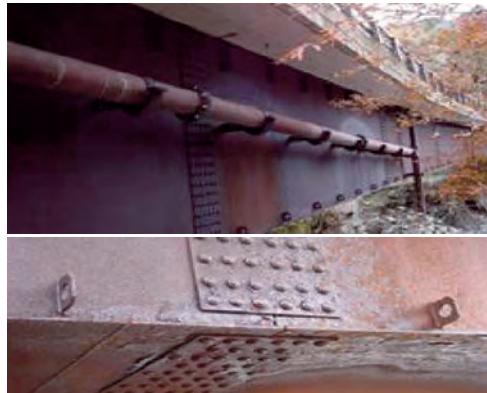
写真-3.10 床版からの漏水による腐食

写真-3.10 は床版に生じた亀裂からの漏水により主桁が腐食した事例である。**写真-3.11** は床版からの漏水を簡易的な樋にて集水し、桁下へ導水した事例である。根本的な対策としては、床版の亀裂および防水層を補修する必要があるが、路面側からの作業は通行制限も必要となり大掛かりなものとなる。そのため、根本対策までの期間に桁の腐食の進行を抑える措置としては**写真-3.11** のような漏水を導水する対策も有効である。桁端部以外であれば、このような暫定的な措置により腐食要因を排除したのち、腐食速度が十分に抑えられていれば、塗装による補修をしないで継続的に使用することも可能である。ただし、腐食量が耐荷力に影響を及ぼすまでに進行していないことが前提である。また、塩分が付着している場合は、水洗いや固着さびの除去を実施してから経過を観察することが望ましい。

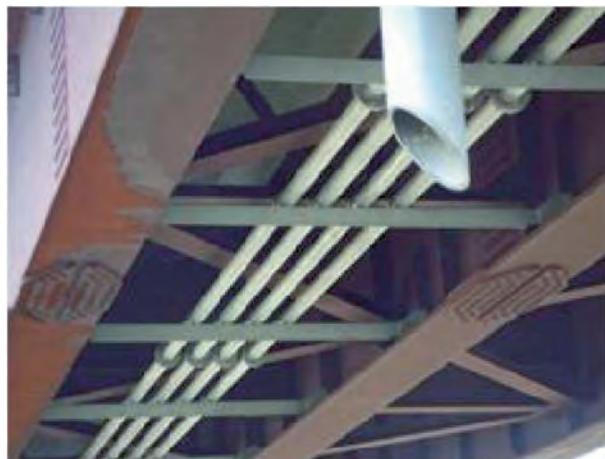
写真-3.12 排水流末からの飛散で腐食した例

写真-3.12 は排水管の流末から垂れる雨水が風で巻き上げられ、桁を腐食させた事例である。**写真-3.13** は排水管流末を桁下まで十分に延ばし、流末水が桁にかかるないようにした事例である。河川上などは風が強い場合が多く、排水が巻き上げられるので注意が必要である。排水管の下端は下フランジから 1m 程度離するのが望ましいが、河川の H.W.L. との関係にも配慮し、長さを決定するのが良い。補修後の対応としては（5）と同様である。

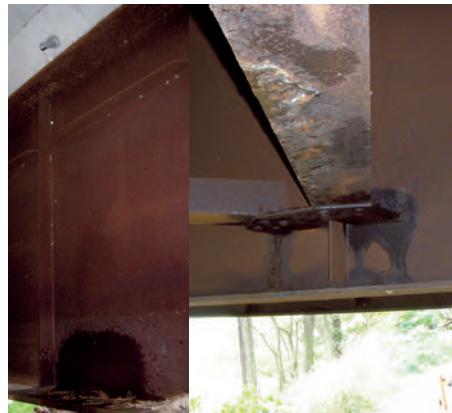
写真-3.14 床版水抜き管の排水で腐食した例

写真-3.14 は床版水抜き管からの排水が桁に直接かかり、腐食を進行させた事例である。水の量はわずかでも長期間湿潤状態に曝されたままになると腐食は急速に進行する。このような損傷を避けるために、**写真-3.15** のように床版水抜き管は排水管へ導水する、あるいは、水抜き管の流末を延長し、桁下まで導水する必要がある。流末管の延長は比較的容易に行なえる補

修であるため、発見後は速やかに実施することが望ましい。補修後の対応としては（5）と同様である。

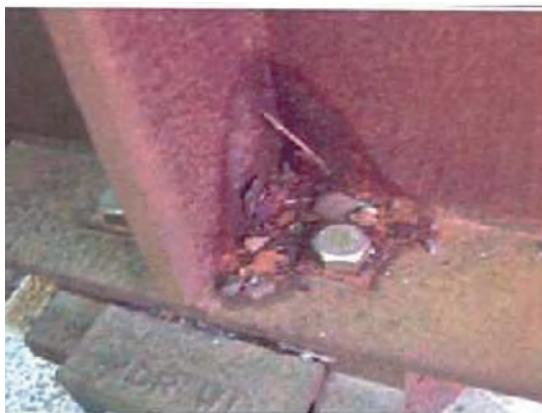
写真-3.16 支点上滯水事例

写真-3.16 は支点上補剛材下端にスカーラップがないため、水分が溜まり腐食環境を悪化させている事例である。このように、スカーラップがない、または小さい構造の場合、堆積した塵埃等が水分を含み、長期的に湿潤環境になる原因となるため、清掃を行なって環境を改善させる、あるいは塗装を行なうなどの対策が必要である。
