7. 船舶衝突による合成桁斜張橋の損傷と補修

—ベトナム・ビン橋における主桁部分取替えとケーブル取替えの実施報告—

企画委員会 国際小委員会 井谷達哉

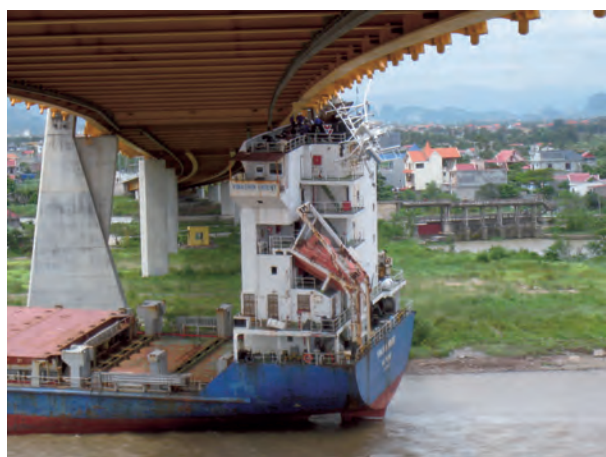
写真-2 衝突状況

と橋桁が衝突し主桁とケーブルが大きく損傷した。幸いにも床版、横桁、ケーブル定着部の損傷は軽微であったため、落橋するような大事故にまでは至らなかった。

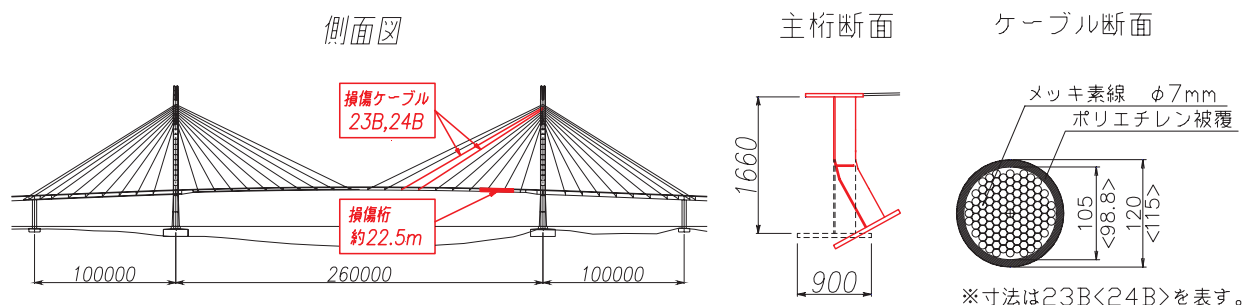
図-1 損傷位置

主な損傷箇所は、下流側の主桁下フランジと腹板(橋軸方向長さ約22.5m)、ケーブル(2本)、高欄、および航路標識板などの付属品である(図-1)。

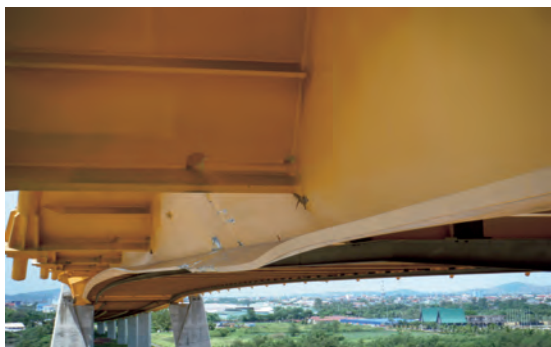
主桁腹板は、桁高の半分程の高さから下側が面外方向に変形し、下フランジも面外変形して傾いていた(写真-3)。桁の内側の補剛材は座屈し、S字形に湾曲したものもあった(写真-4)。

写真-3 主桁外側損傷状況

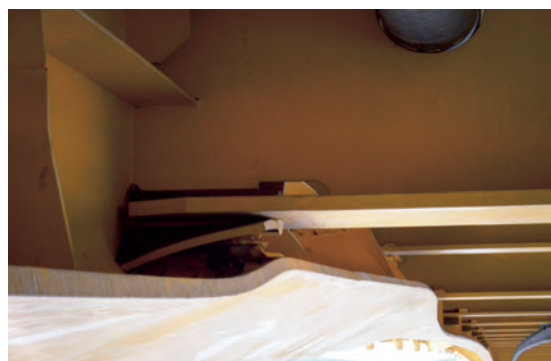
写真-4 主桁内側損傷状況

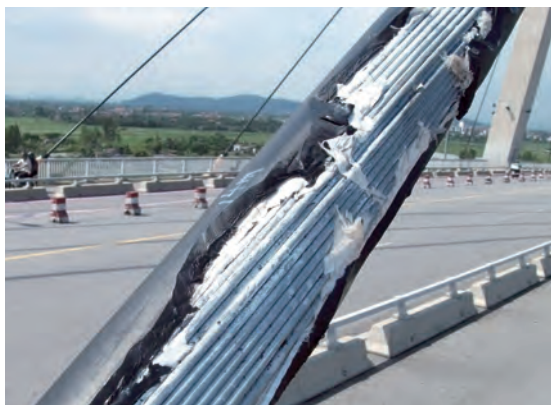
ケーブルはポリエチレン被覆(以下PE被覆と記す)が完全に剥がれ、素線が剥き出しとなり、素線表面のメッキも損傷が確認された(写真-5)。台風時の塩分を含んだ風雨に曝されたため、事故の数日後には既に白錆も発生していた。内部まで塩分を含んだ水が浸透しているものと推測され、ベトナム当局により取替が必要と判断された。

写真-5 ケーブル損傷状況

損傷したケーブルは、素線の破断は確認されなかったため、引張り強度の低下は問題ないと判断した。しかしながら、素線表面の傷と腐食は疲労強度を左右し、斜張橋にとってケーブルの耐久性は橋梁全体の耐久性を意味するので、ケーブルの損傷は、可及的速やかに対策すべきとベトナム当局へ提案した。

PE被覆が剥がれてむき出しになった素線表面では、部分的ではあるが、爪にひっかかる程度の傷が観察された。傷形状は軸方向についており、鋼材が素線表面を滑ったことが容易に想像された。

素線の疲労強度については、傷の形状にもよるが、100μm程度の深さの傷でも強度低下する場合があります。傷がついた素線の疲労強度は低下していると想定した。ただし、傷がついた素線は最外層だけであり、内層の素線は健全であると考えられるため、腐食の影響を無視してケーブルの疲労照査をする場合は、内層素線だけでケーブルに作用する荷重を受け持つものとする。

PE被覆が剥がれてむき出しになった素線表面には、白錆が発生していることより、PE被覆が剥がれた後に、雨水がかかったことが判る。また、鋼線束には雨水が浸み込み、ケーブル下部に雨水が溜まっていることも考えられた。

亜鉛メッキ鋼線の亜鉛層(最小300g/m²)は、海水浸漬の場合、早ければ1年程度で腐食消失する。また亜鉛消失後は、鋼線の腐食が進行し、疲労強度が低下していく。

しかしながら、本橋のケーブルの将来にわたる耐久性評価は難しく、長期の品質保証をすることは出来ないため、損傷ケーブルの取替を提案し、当局は取替を決断した。

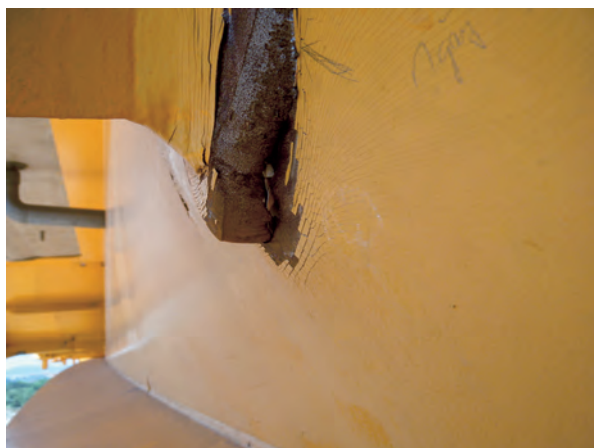
主桁の下フランジは、船舶が衝突したことにより、大きくたわみ、残留変形が残っている状態であった。腹板は下フランジに引っ張られた形で面外変形した状態であった。ケーブル定着部近傍の腹板は部分的にき裂が生じ、板厚(20mm)程度の板面外へのズレが確認できた(写真-6)。主桁内側の補剛材も下フランジに押し上げられた形で座屈し、取替えは困難な状況であった(写真-7)。

写真-6 腹板のき裂

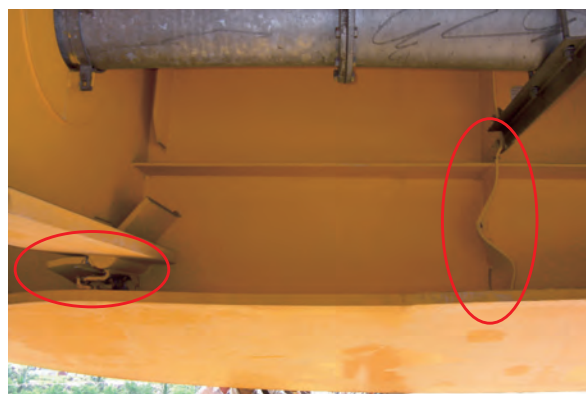
写真-7 補剛材の座屈

この方法で簡易的にひずみを評価すると、かなりの部分は3% (曲率半径が15tに相当, t:板厚)以下のひずみで問題無いレベルであった。しかし、残留変形が目立つ部分も取替え対象範囲とすることとし、最終的に、橋軸方向に約22.5m、桁高の約半分強の、下から1050mmの範囲を取替えた(補剛材を含む)。ケーブル定着部は主桁に比べ剛であるため変形はないが、その周囲は変形が大きいためできる限り取替える方針とし、慎重に取替え範囲を決定した(図-2)。

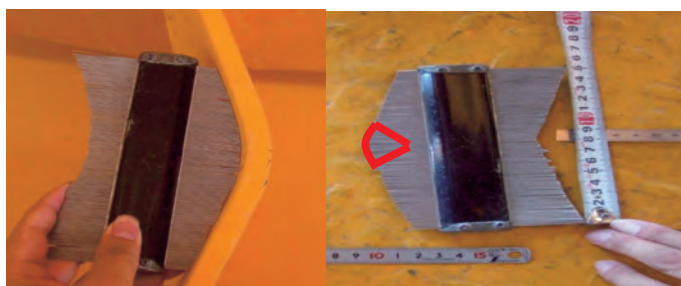
写真-8 表面曲率計測時の様子

鋼板のじん性確保の観点から、シャルピー吸収エネルギーが鋼材の要求性能以上²⁾ということを目標に、道路橋示方書Ⅱ鋼橋編1.6にある冷間曲げ半径5t($\epsilon=10\%$)を目安とし、下記の(1)式によって、板のひずみに換算して評価した(写真-8)。

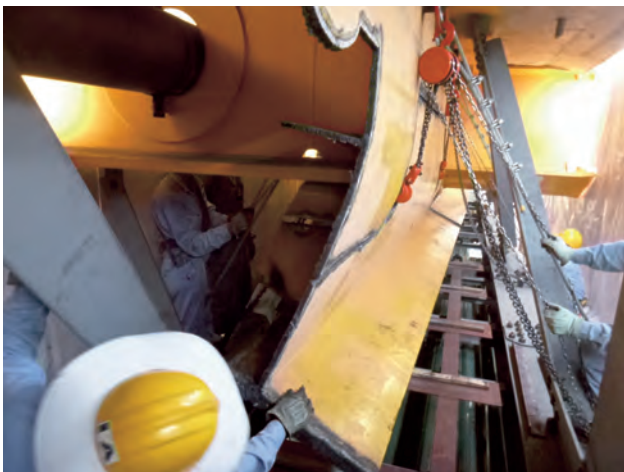
写真-10 桁切断の状況

桁の損傷部分は取回しを考慮し、2m 程度に分割して切断した（写真-10）。

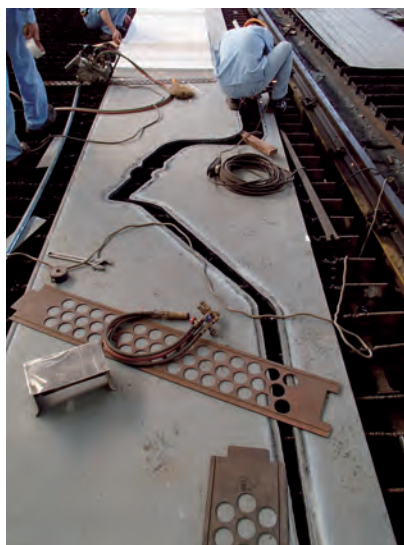
写真-11 主桁部材工場製作の状況

切断形状を正確に計測し、新設の主桁部材製作へ反映した。製作は現場近くにある IHI の工場にて行い（写真-11）、現地へ搬入、開先調整後に溶接を行った（写真-12）。

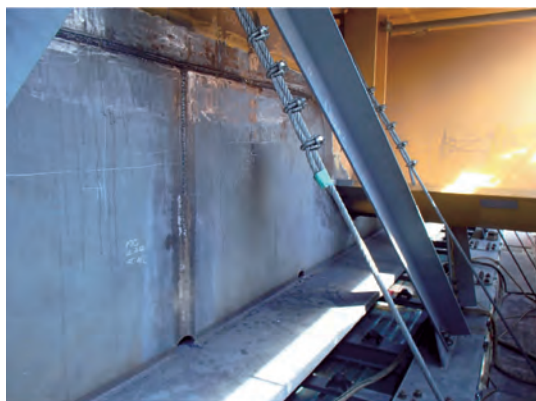
写真-12 主桁部材の取付け・溶接の状況

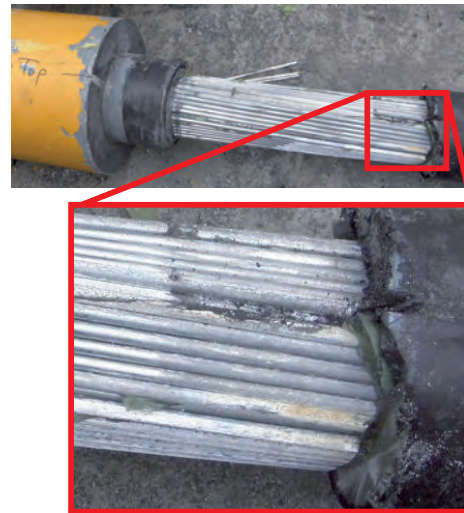
調査では、ソケット口金からポリブタジエンゴム充填1.5mの部分を含んで約1.7mを切り取り、最外層の素線の腐食状況を目視観察した(写真-14)。

結果は、口元から約1.2mまでは素線は新品同様の部分があったが、ゴム充填区間でも、ケーブルの上側に垂鉛の白錆が確認された。また一部茶色(わずかな赤錆)の部分も認められた。3.3で述べたように、ケーブルの腐食の影響の評価は難しく、本橋では長期の安全性を考慮し、事故後の早い段階で取替えが決断された。内部調査により、被覆カバー損傷後、2年経過したワイヤから腐食が確認されたことで、被覆ケーブルが損傷した場合は、なるべく早く補修し、水の浸入を防ぐ必要

写真-14 ケーブル開放調査の様子がある。
