## 6. 道路ネットワーク維持管理の必要性と鋼橋の更新時期について

—Fix It First(まず修繕を)—

保全委員会 保全第一部会

亀山誠司 本間 順

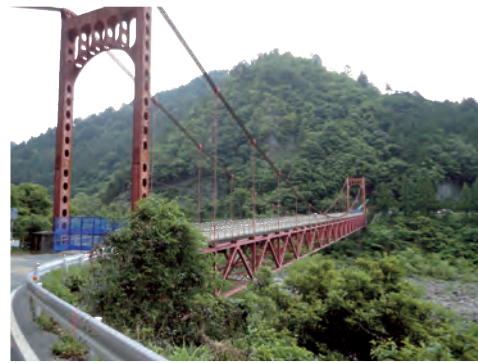
同橋梁は、平成5年～平成17年までの間に当時管理していた、静岡県によってTL-20対応の床版補強工事や塗装工事が行われた。その後、平成23年10月に浜松市が行った原田橋の点検の結果、A1左岸側下

流部でワイヤーロープの部分的な破断が確認された。

その時は、破断ストランドロープの引張試験や動的載荷試験、耐荷力照査を実施し、通行には影響無し、と判断されたため、補修や規制等は実施しなかった。平成24年4月20日に吊索バンド部においてケーブルのずれが確認されたため、安全を考慮し、通行止め措置を市が行った。

写真-1 原田橋外観図（右岸側）

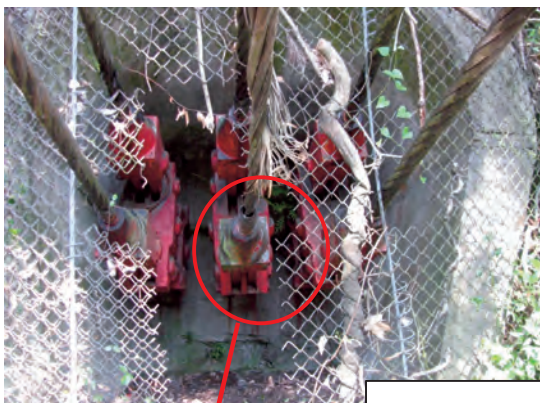
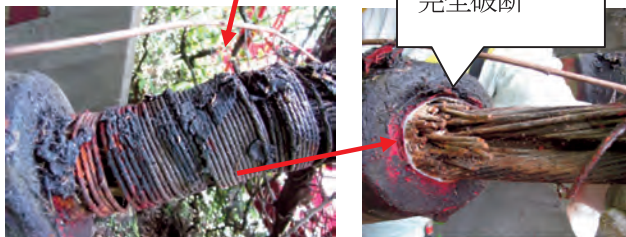
6本のアンカーケーブルの内、中央部下段のケーブルは、ワイヤーロープ6本中4本が完全に破断した状態にあった(写真-2)。

6本中4本が完全破断

写真-2 A1下流部の腐食状況

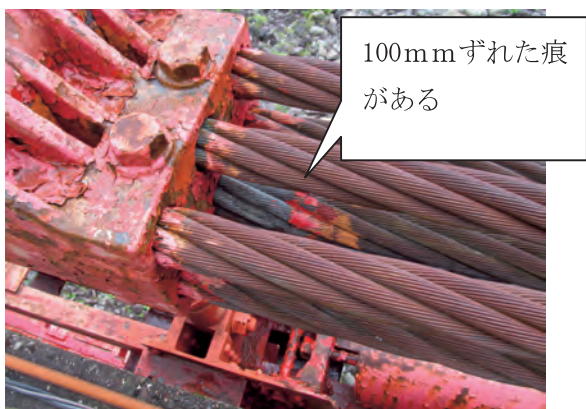
また、下流側の橋中央部においては、吊索バンド部ケーブルのずれ量が100mmあり、桁中央部は下がっていることが予想された(写真-3)。そのため、詳細な計測が必要であると判断した。

写真-3 ソケット部のケーブルのズレ量

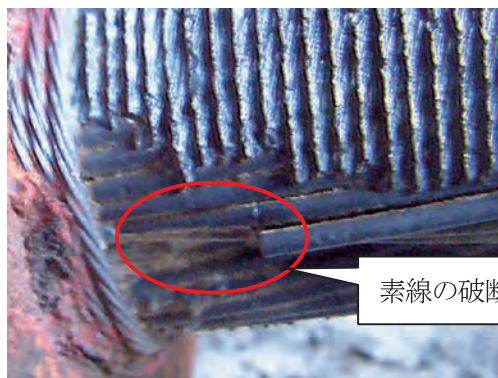
ソケット端末部は、鑄込み処理が施してあり、撤去可能な範囲でラッピングワイヤーを除去し、素線の破断状況を確認した。その結果、24箇所の内、上流側の2か所で、それぞれ1～2本の素線が破断していることが判明し(写真-4)、上流側の対策も必要であると判断した。

写真-4 上流側の素線の破断状況

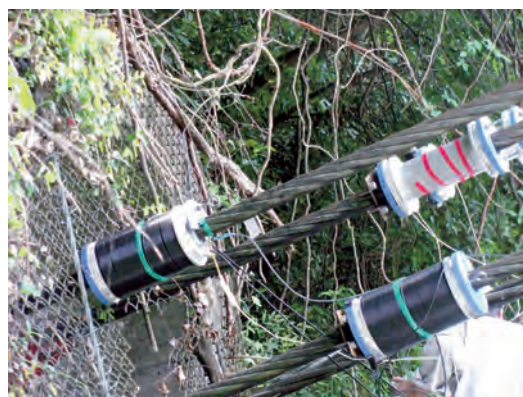
腐食部の断面欠損率を把握するために破断ケーブル1本を除く23本で全磁束法を用い、断面欠損率を算定した(写真-5)。

計測の結果、断面欠損率は最大1%程度であり、測定範囲においては、ほぼ同様であった。

写真-5 全磁束法の設置状況

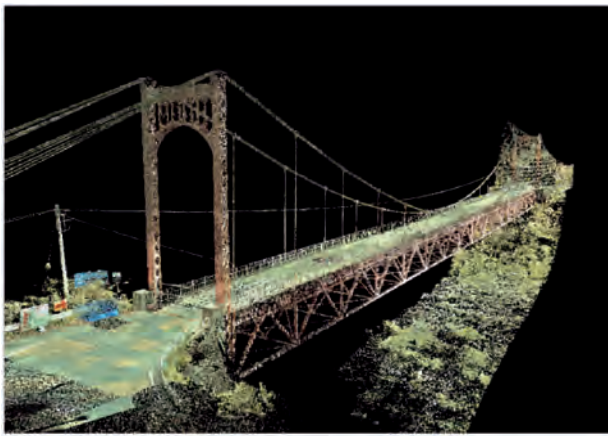
3次元計測装置は、13点をターゲットとし、可視できる範囲は、忠実な計測が可能であった(図-8)。4名1日の現場作業の後、立体座標作成を行い、3日後に完了した。この結果、塔の倒れ量はA1側18mm(破断側)、A2側8mmであり、いずれも影響を及ぼす倒れ量ではなかった。しかし、床版中央部では、設計値から185mmの沈下量であった。損傷前の初期値が無い場合、下流側のケーブルが破断した関係での沈下であるかは不明であった。

図-8 3次元計測後の合成のデータ

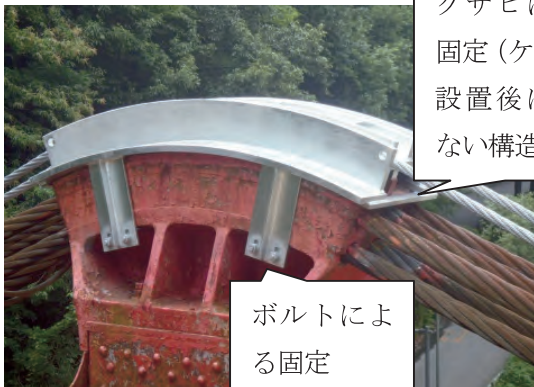
写真-6 塔頂部の追加サドル

主塔の上の追加サドルは、既設サドルの上に被せた構造（写真-6）とし、3次元計測で得られた既設構造寸法から形状を決定した。原寸から製作まで1週間で現場搬入した。既設サドルとはボルトによる4点固定とくさびによる打込み固定の併用設置とした。これは、既設サドルが鋳物であり、溶接性が懸念されること、および鉛直力による摩擦抵抗力が十分であることにより採用した。

クサビによる固定（ケーブル設置後は抜けない構造）

ボルトによる固定

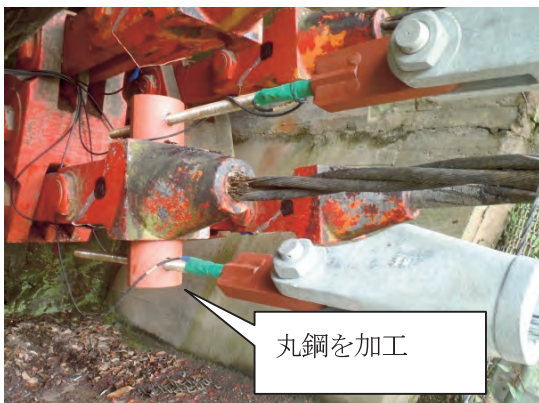
写真-7 ロッド定着構造

既存のソケット鋳物の裏側孔を利用し、曲線の支圧部の加工精度を上げるため、 $\phi 170$ の丸鋼より削り出しでロッド定着部を製作した（写真-7）。

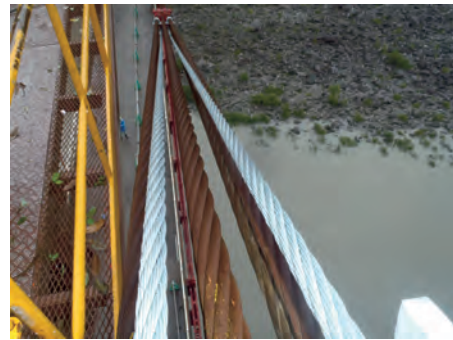
写真-8 新旧ケーブルの交差状況

セーフティーケーブルは、塔頂サドル部では既存ケーブルの上側、吊索バンド部では既存ケーブルの下側に配置される（写真-8）。6本の既存ケーブルの間を通し、下側へ誘導させるため、強制的に偏向させる治具（写真-9）を考案した。既存のケーブルに定着するために、Uグリップを配置した特殊な形状を製作した。

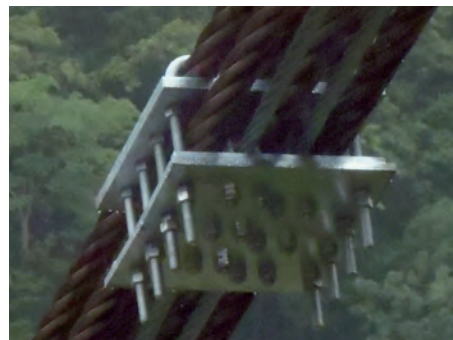
写真-9 偏向治具

ケーブルに曲げ荷重がかかるが既存のケーブル剛性が大きいので、ケーブルからの反力に抵抗できるように22mmの鋼板をベースプレートに採用した。

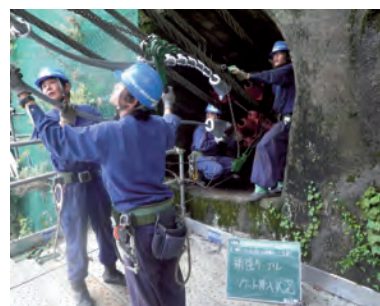
写真-10 ケーブルの引き込み状況

現場施工は平成24年6月14日～25日の11日間で完了した。当初工程は6月末までであったが、6月19日の大雨により、佐久間ダムが放流され、仮設の河川道路が流され、使用できない状態となった。そのため、街は孤立し、JRで移動するか、車で1時間以上の迂回が必要な状況となった。そのため、作業員の増員、昼夜間作業体制、材料搬入の前倒し、重機や機材の増強で対応し、25日の正午に片側交互通行規制で、開通することができた。

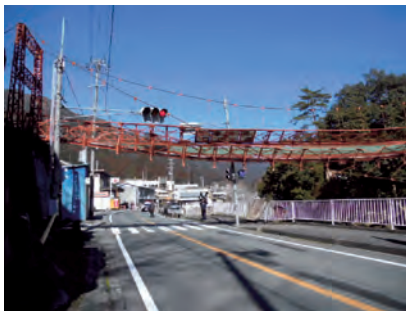
浜松市において、原田橋が平成24年6月に補修工事を終えた後、所掌の全橋梁を対象とした緊急点検を職員が実施している最中、平成25年2月10日に同市天竜区水窪町の国道152号上にかかる鋼製の歩行者用の吊橋「第1弁天橋」の主ケーブル定着ソケット基部のターンバックルが切れ、橋の一部が大きく傾いた(写真-11, 12)。

写真-11 下流側から撮影

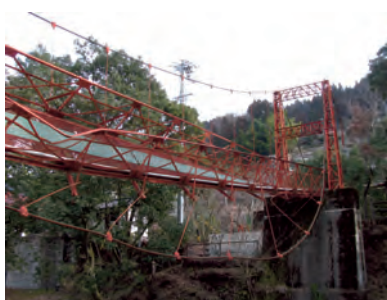
写真-12 下流側より左岸側を撮影

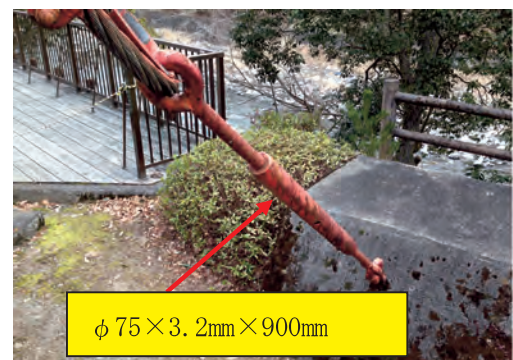
写真-13 破断していない上流側

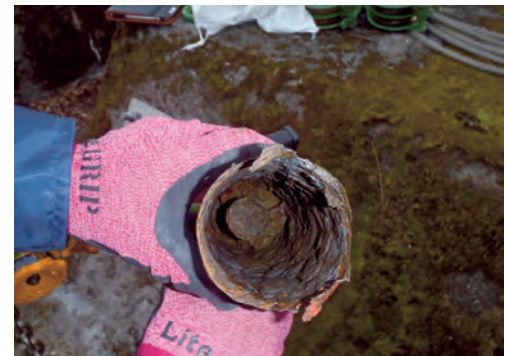
吊橋が傾いた原因は左岸下流のターンバックルの腐食による破断と推定される。文献<sup>2)</sup>のターンバックル方式(解放型)ではなく、鋼管にネジを切った特殊な構造で、すなわち、直径 $\phi 75$ 、鋼管板厚3.2mm、長さ900mmのパイプ式ターンバックル構造であった。

中央部には、架設時に長さを調整する孔が開いていた。この孔より、泥や雨水が入り、腐食しやすい環境となり、経年劣化により減肉し耐力のない状態で活荷重が載荷され破断に至ったと推測される(写真-13、14参照)。

写真-14 破断した下流側

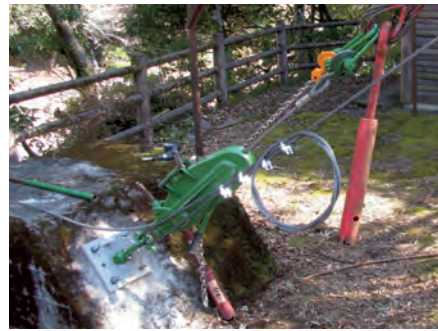
写真-15 引き込み装置の設置

撤去順序を図-11に示す。主塔基部の座屈している箇所を補強後、メインケーブル引込みのためのアンカー工を設置しメインケーブルを引き込み完成形に近い状態に再現する。その後、床組、メインケーブル、主

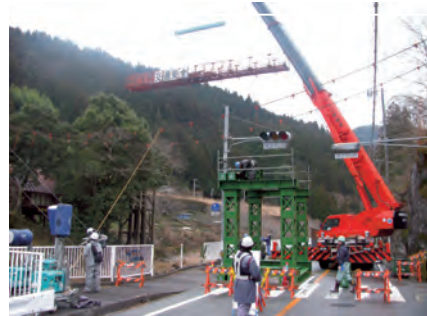
写真-16 主構の撤去

詳細工程は、表-5 に示すように、国道を寸断しており、迂回路は旧道の商店街を通るため、大型車が通れず、一日も早い復旧が望まれた。そのため、マスコミが多く押しかける中、緊迫した作業で、実質3.5日で撤去工事を完了することができた（写真15, 16）。

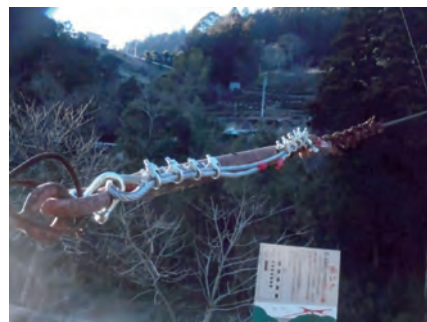
写真-17 補助ワイヤーの設置

また、この事故の後、同様な形式の他の橋梁に対し、事故防止のため、補助ワイヤーの設置による、二次災害防止対策工事も実施した（写真-17）。同市内には50年以上の吊橋は10橋あり、同市に限らず、今後の維持・補修、管理方法の確立が、緊急の課題である。
