# 震災時における補修・補強事例 － 応急対応から本復旧まで －

保全委員会 保全第一部会  
福島道人 田中寛泰 柿沼努

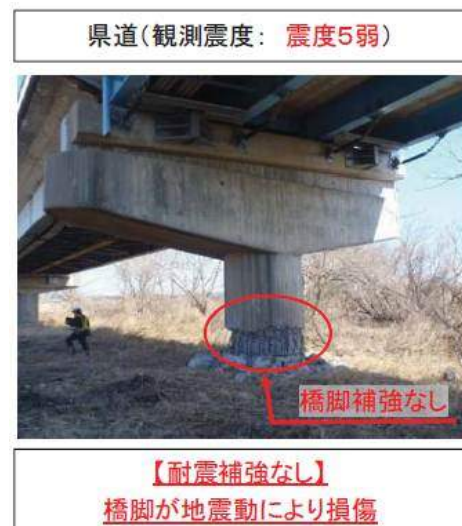
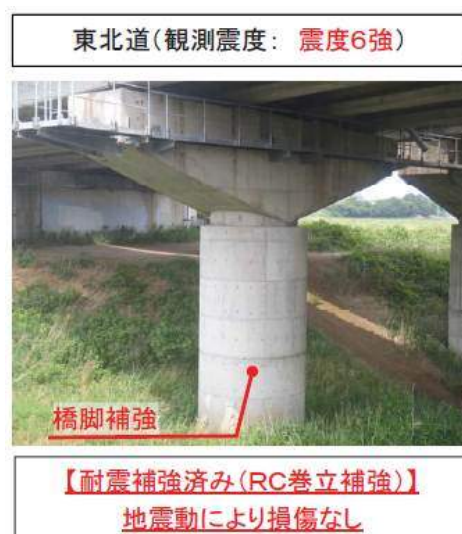
写真-3 耐震補強の有無による損傷状況の差  
(東北地方太平洋沖地震)<sup>1)</sup>

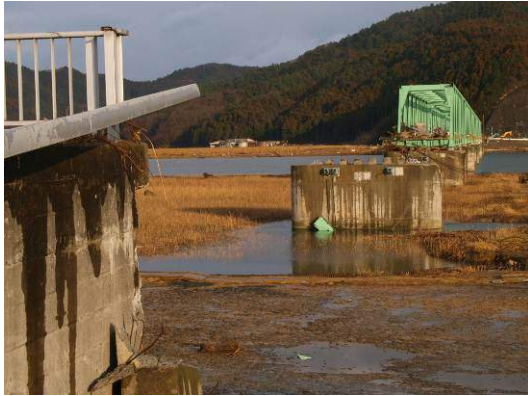
写真-4 東北地方太平洋沖地震の津波による被災状況

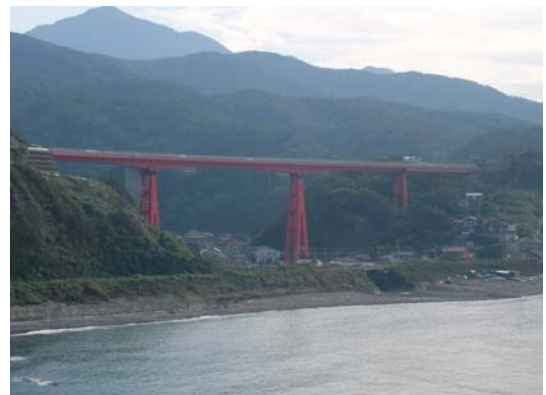
路線区分	一般国道
上部工形式	2 径間連続鋼板桁橋
下部工形式	鋼製橋脚
橋長	50m
支間長	25+25m
有効幅員	7.5m
全幅員	8.3m
設計荷重	TL-20

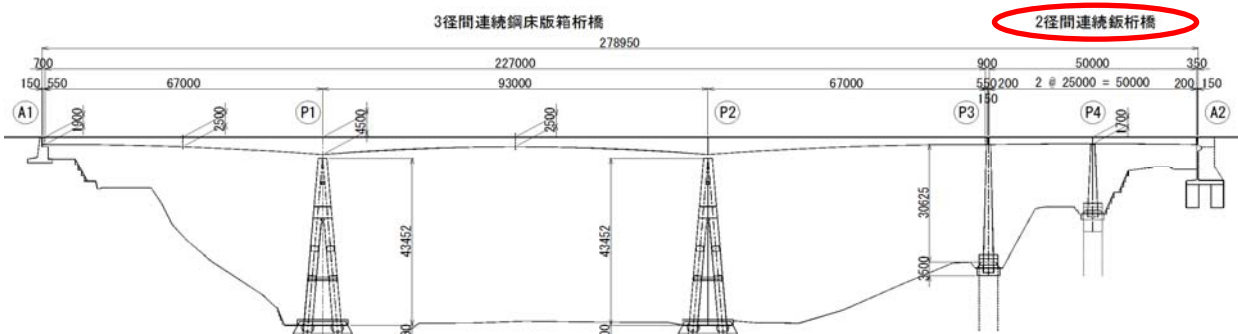
一方、耐震補強工事前であった 2 径間連続鋼板桁橋については、伸縮装置周辺の地覆の損傷(写真-6)や支承サイドブロックの破断・上沓の脱落(写真-7)などが確認された。

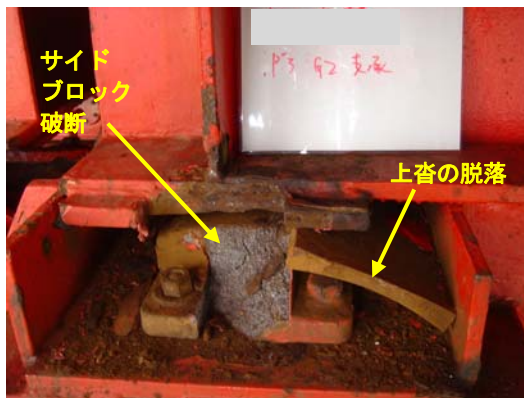
写真-7 BP-A 支承のサイドブロック損傷  
および上沓の脱落状況

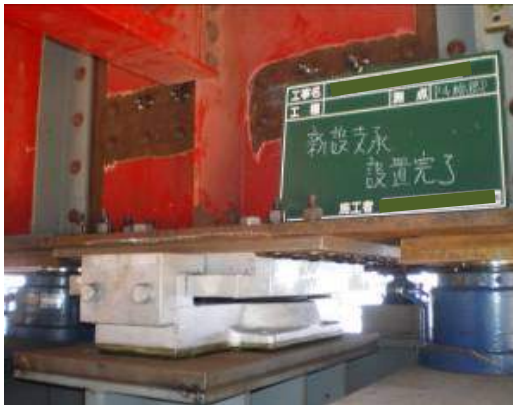
写真-11 中間橋脚部の支承取替完了状況

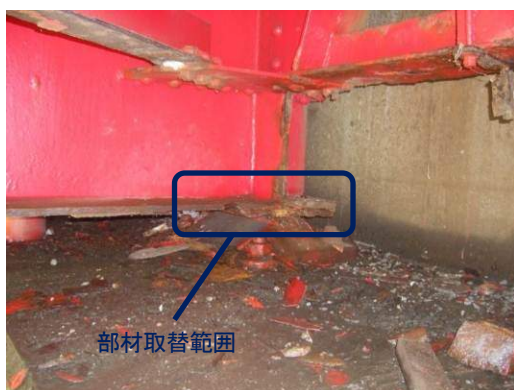
写真-12 橋台部の支承の破損状況および主桁下フランジの腐食状況

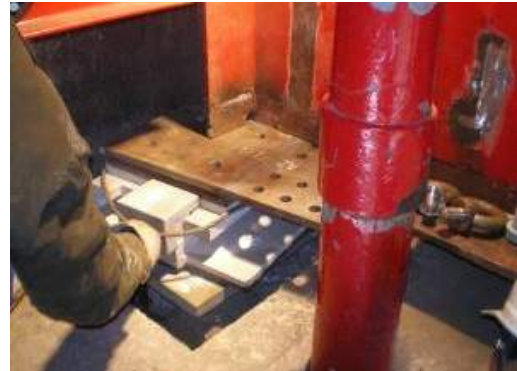
取替部材は、狭隘な部位のため高力ボルトと現場溶接の併用継手を採用した。溶接による拘束度が比較的小さい主桁ウェブと下フランジの接合は現場溶接、拘束度の高い下フランジ同士の接合は高力ボルトとした。(写真-13)

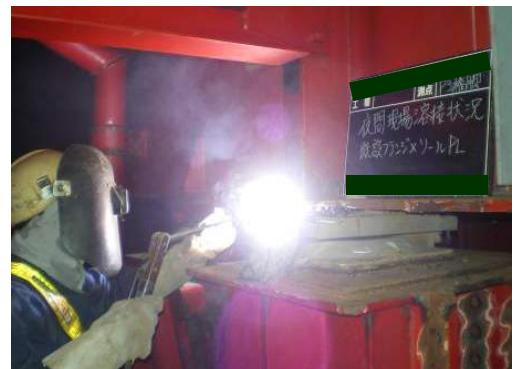
また、現場溶接に際しては、鋼材調査(成分分析、Z 方向引張試験)を行い、溶接材料、方法、順序、開先形状、入熱量等の検討と管理を行った。また、交通振動による溶接欠陥の発生を避けるため夜間通行止めを行った。現場溶接の作業状況を写真-14 に示す。

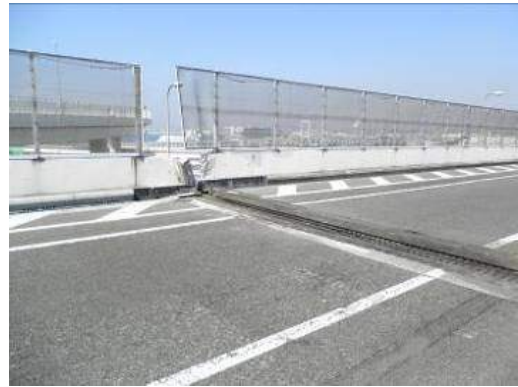
写真-17 伸縮装置の損傷および路面の段差状況

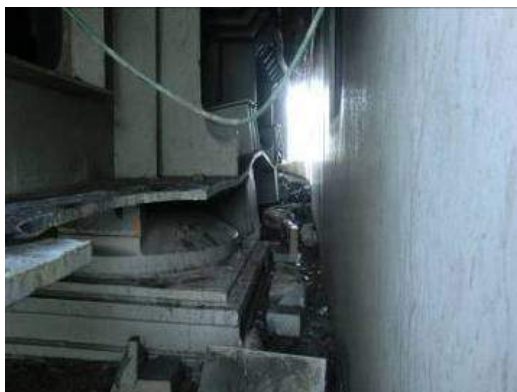
また、伸縮装置および周辺の壁高欄や RC 床版も損傷し、路面には段差が確認された。(写真-17, 18)

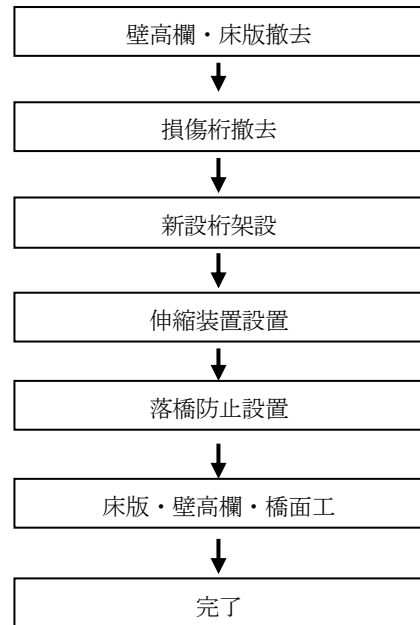
本復旧では、主桁の損傷した範囲を切断・撤去し、再製作した新設桁に部分取替を行った。図-3 に施工フローを示す。

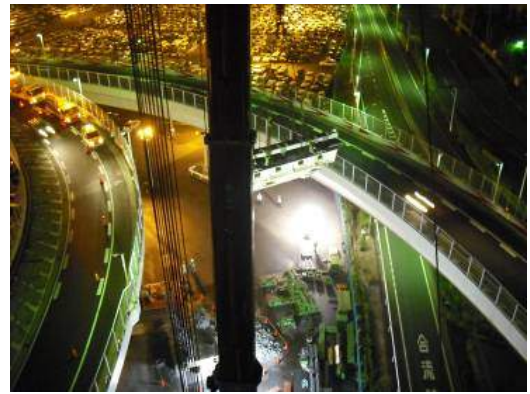
損傷桁の撤去では、床版上に仮支持梁を設置し、撤去桁の荷重を仮支持桁に預けて残置桁との縁切りを行った後、550 t オールテレーンクレーンにて撤去した。(図-4) (写真-24, 25)

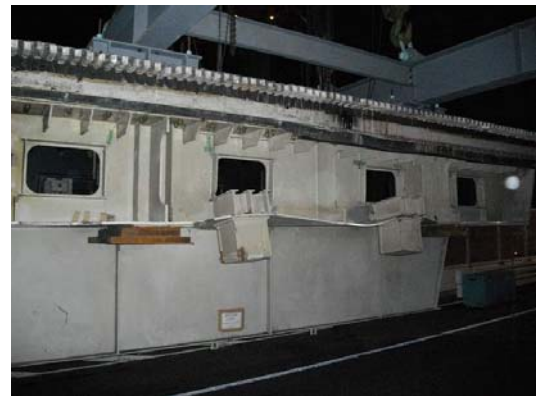
写真-26 撤去した損傷桁(ゲルバー上側)

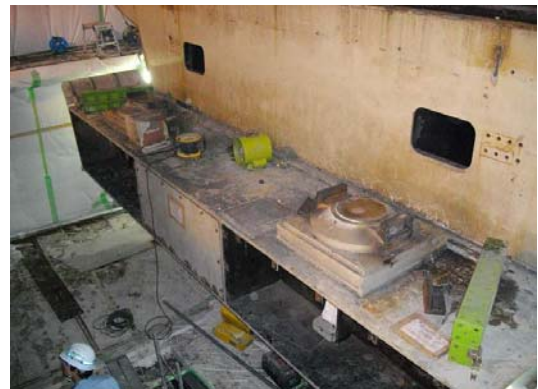
写真-27 損傷桁撤去後の受け桁(ゲルバー下側)

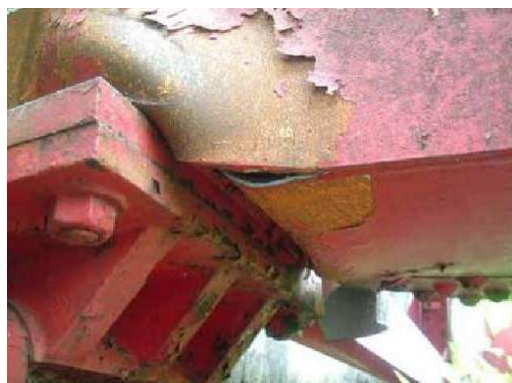
路線区分	一般国道
上部工形式	単純トラス橋
下部工形式	RC 橋台
橋長	70.8m
支間長	70m
有効幅員	5.0m
全幅員	5.8m
設計荷重	TL-14 (二等橋)

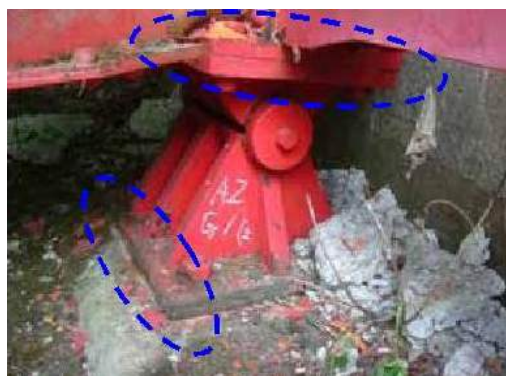
当該橋梁は岩手・宮城内陸地震により被災した。橋台背面部に設計基準を上回る地震時土圧が作用し、両橋台が支間中央方向に押し出されたものと推定される。それにより、伸縮装置および上下弦材端部において遊間異常が確認されたほか、支承本体の浮き上がり（アンカーボルトの引き抜け）や下弦材の支点近傍の損傷も確認された。（写真-32, 33）

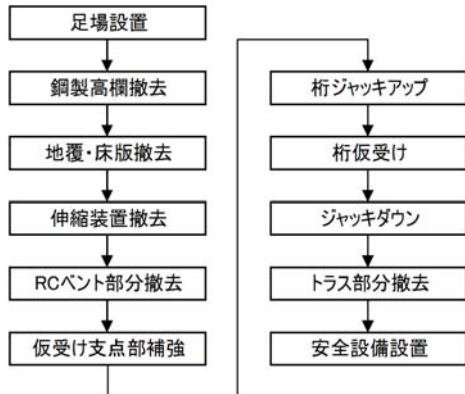
図-6 の赤着色部が取替範囲である。図-7, 8 に施工フローを示す。

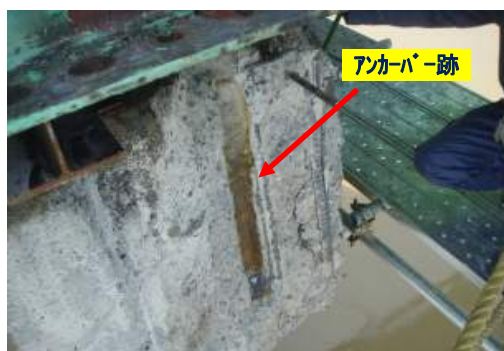
写真-44 アンカーバーで破壊された橋脚先端部

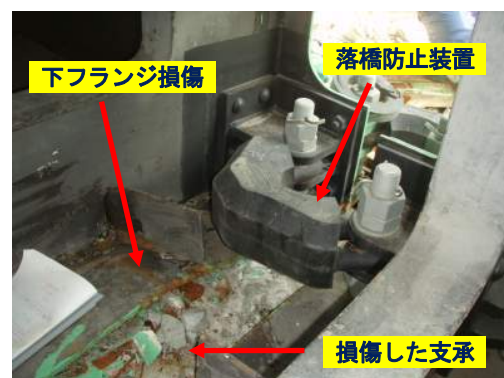
なお、落橋防止装置 (桁連結タイプ) により落橋には至っていない。

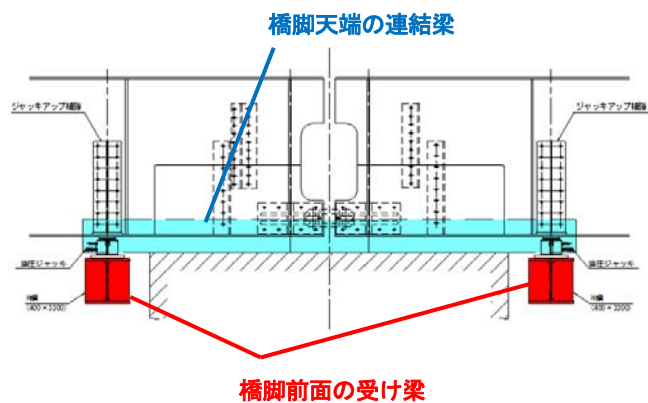
復旧作業にあたってはジャッキアップが必要であったが、橋脚が PC 横締めにより補強されていたため、ジャッキアップブラケットを設置する方法は採用できなかった。そのため、アンカーボルトを打たない鞍掛方式で設置した受け梁にジャッキアップ反力を負担させた。(図-14, 15, 写真-51)

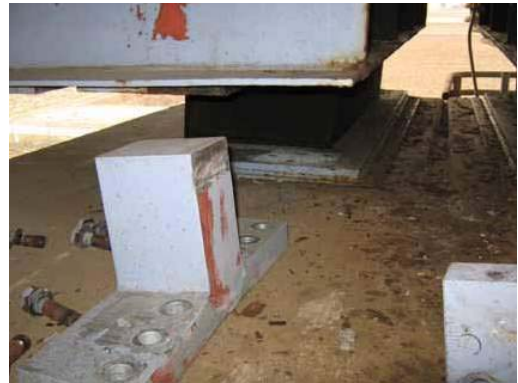
東北地方太平洋沖地震によりゴム支承のサイドブロック（ジョイントプロテクター）の固定ボルトが破断したという事例である。（写真-55）

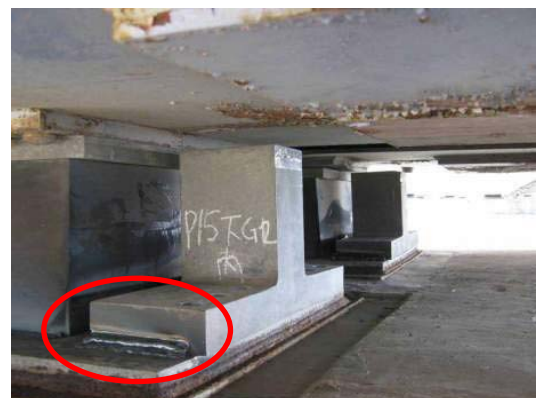
本復旧では、作業空間を考慮して、アンカーバータイプのジョイントプロテクターを設置する案が採用された。（写真-57, 58）

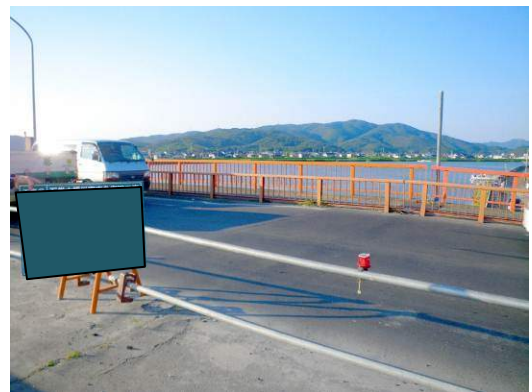
写真-61 仮設アスファルト舗装 (応急対応)

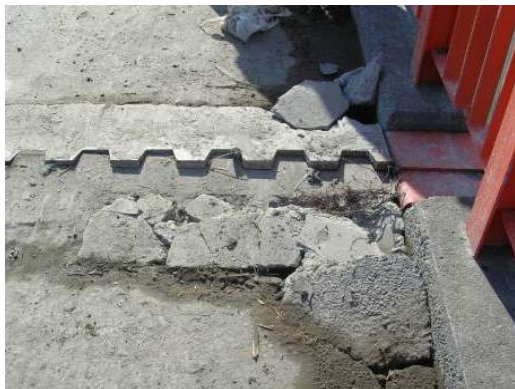
段差が生じた伸縮装置上に鋼板や土のう等で高さ調整を行った後、その上面に仮設アスファルトを舗装して応急対応とした。(写真-60, 61)

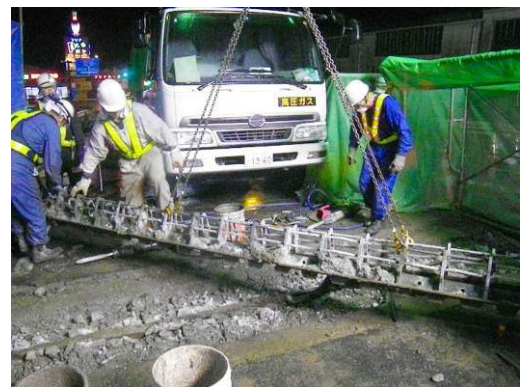
写真-62 既設伸縮装置撤去状況 (本復旧)

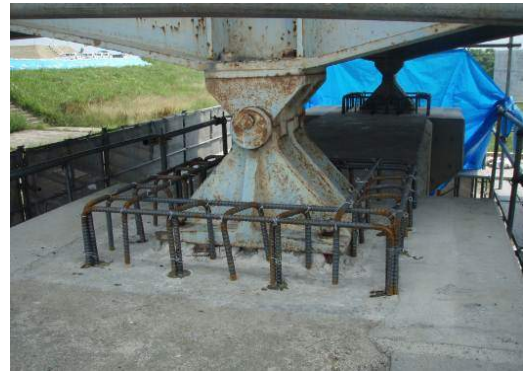
写真-63 新設伸縮装置設置状況 (本復旧)

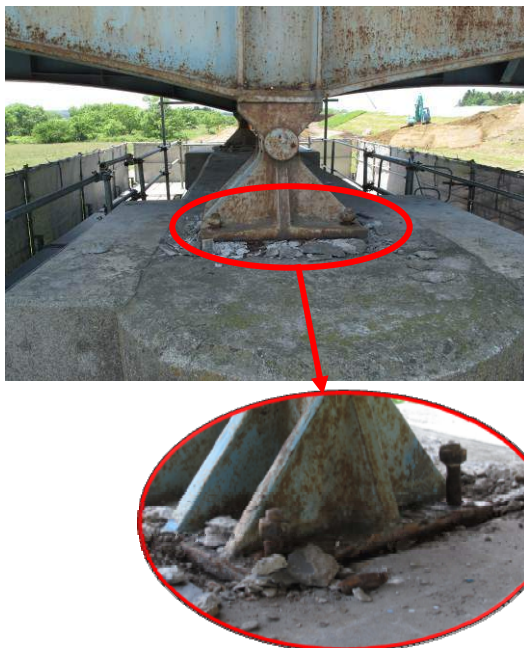
写真-64 支承アンカーボルトの抜け出し
