橋梁の長寿命化において求められるもの ～道路管理者の役割～

平成24年11月7日

東北地方整備局 道路部
道路保全企画官 佐々木一夫

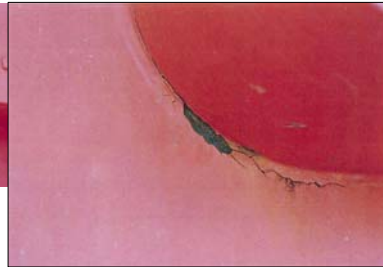
切欠コーナー部に沿った亀裂

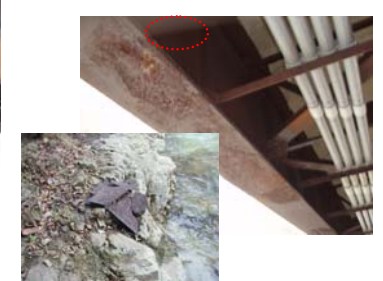
路面排水管付近の腐食

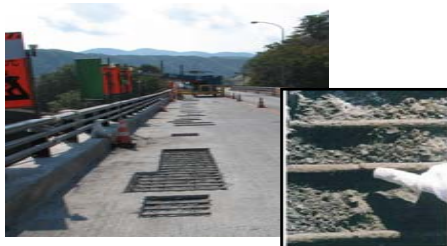
舗装面にも損傷が見られる

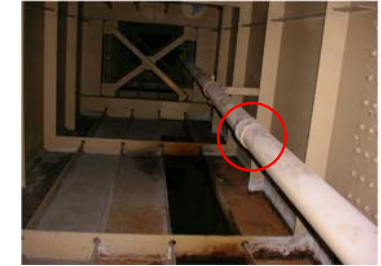
箱桁内部の管継手部漏水・滞水

箱桁内の導水は避けるのが望ましい、水抜き孔を設置する

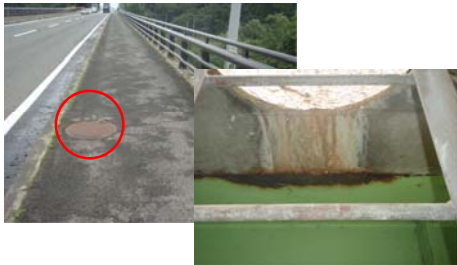
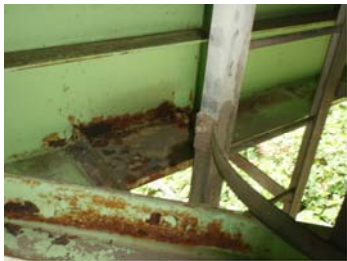
点検口
360×360

歩道内点検口からの漏水

歩道内検査口は避けるのが望ましい

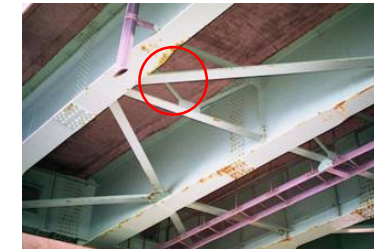
路面排水管からの飛沫による腐食

流末を導水処理するのが望ましい

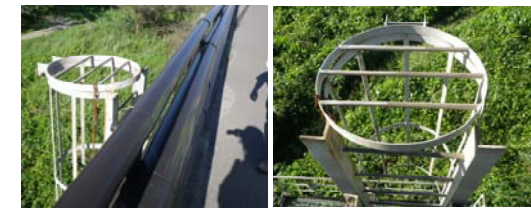
既設検査路昇降口

○昇降部高さが防護柵天端と同じで恐怖感を与える

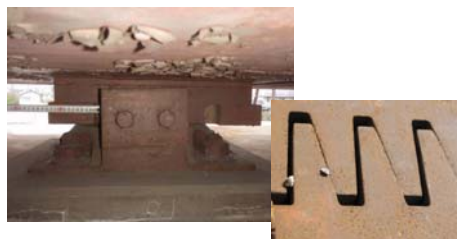
支承の移動量、伸縮継ぎ手の遊間

初期値(高さ、傾き、通り、たわみ、ひび割れ幅等)の設定が重要

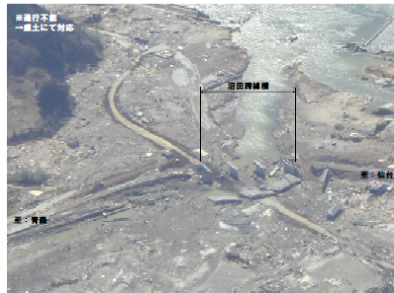
国道45号 沼田(ヌタ)跨線橋(岩手県陸前高田市) L=65m

参考 耐荷力に関する被災度《As:落橋》事例

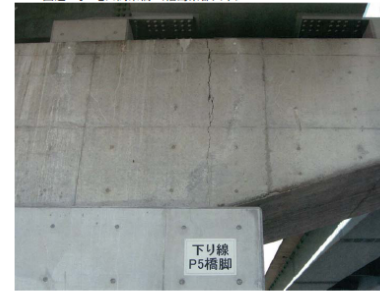
国道4号 亀田高架橋(福島県郡山市)

参考 耐荷力に関する被災度《A:大被害》事例

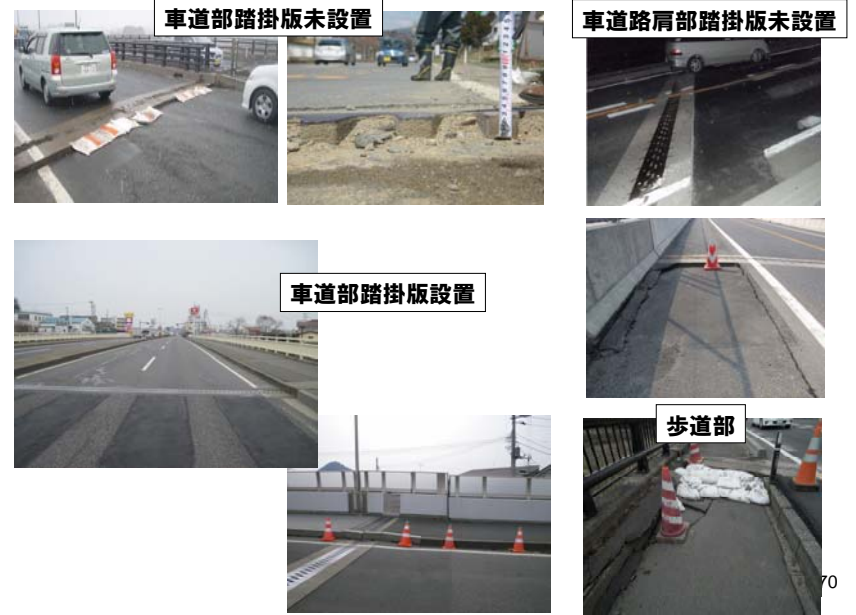
主要な損傷事例(橋台背面段差・損傷)

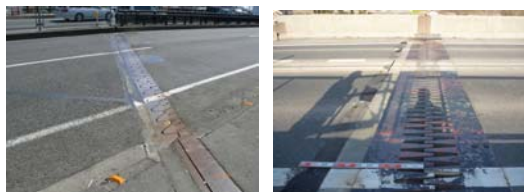
伸縮装置部の遊間異常

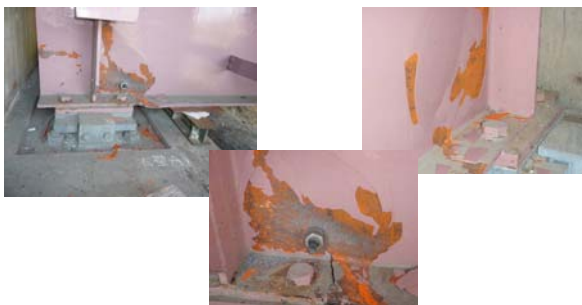
主桁端部の座屈損傷

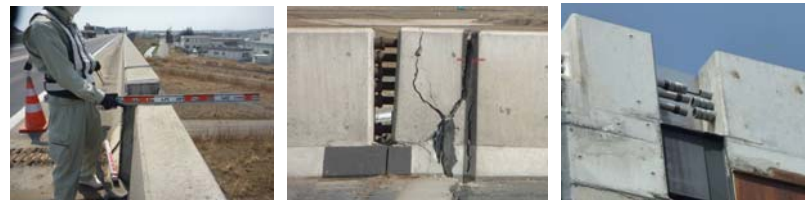
翼壁の破損・段差
