鋼橋ディテール改善提案資料

保全委員会 鋼橋ディテール改善WG

(一社)日本橋梁建設協会

当WGの活動および改善提案資料について

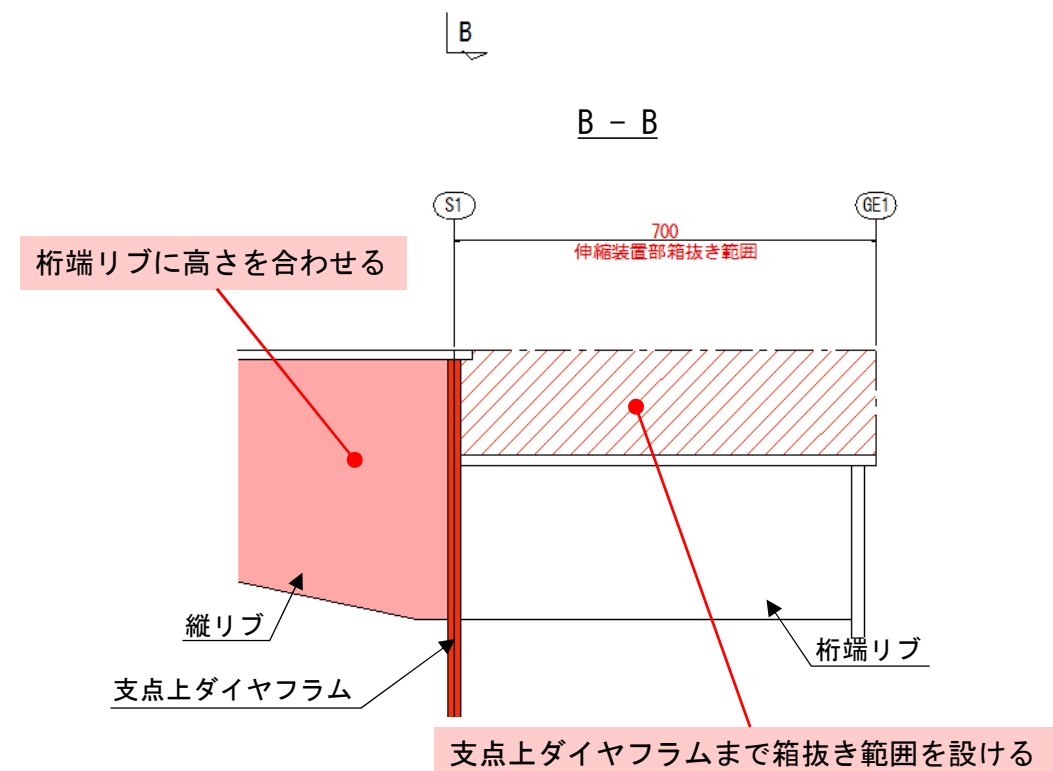
鋼床版桁端部の段落とし

鋼床版の桁端部の伸縮装置のための段落とし構造について、決まった基準がないため、伸縮装置施工の最低限の箱抜き寸法になっている。

支点上ダイヤフラムとの関係を考慮していないため、ダイヤフラムと箱抜きの間に狭隘部が出来たり、控え材としての縦リブの高さが低い等不適切な構造となっている。

※縦リブについて自由突出板の照査を実施すること
 支点上ダイヤフラムと縦リブの溶接は完全溶け込み溶接とすること

箱抜き構造について、最低限支点上ダイヤフラムまで箱抜き幅を設ける構造とする。

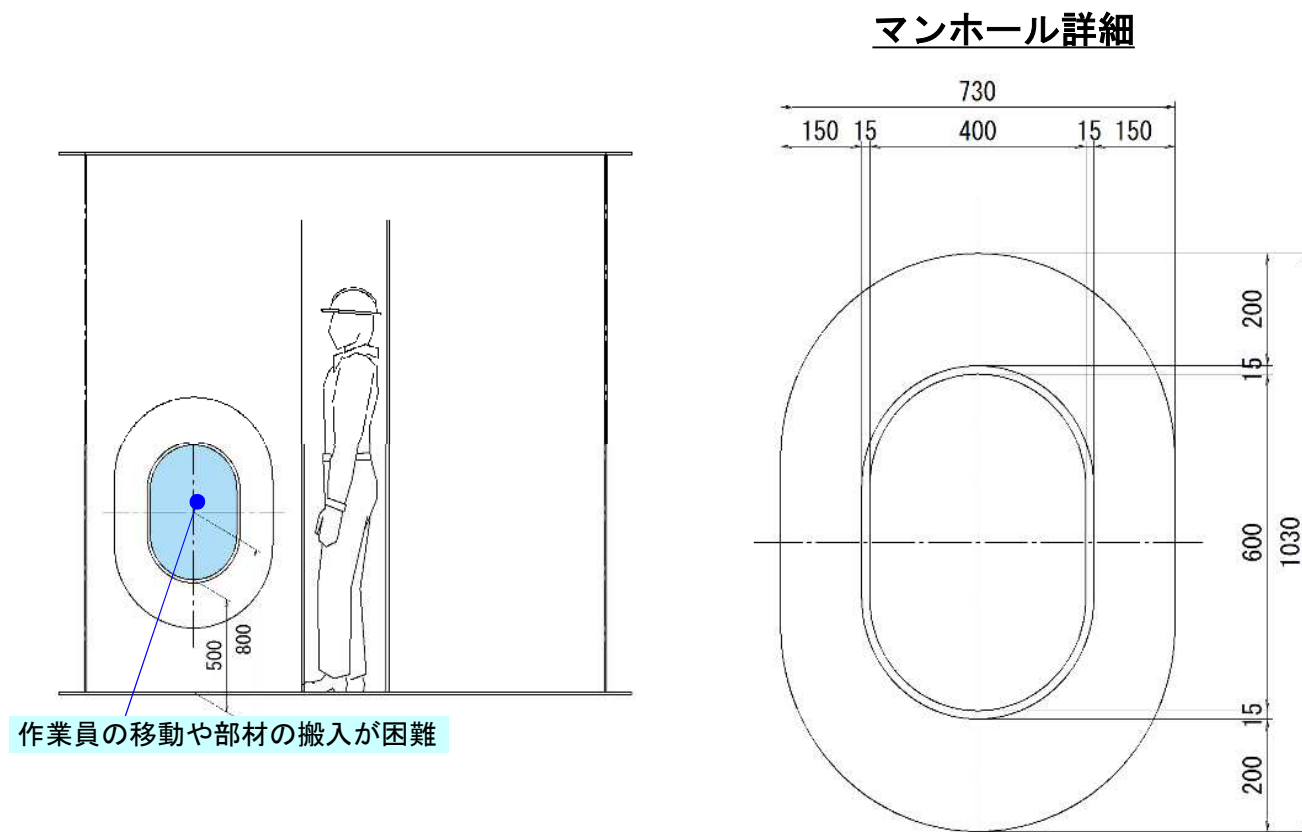
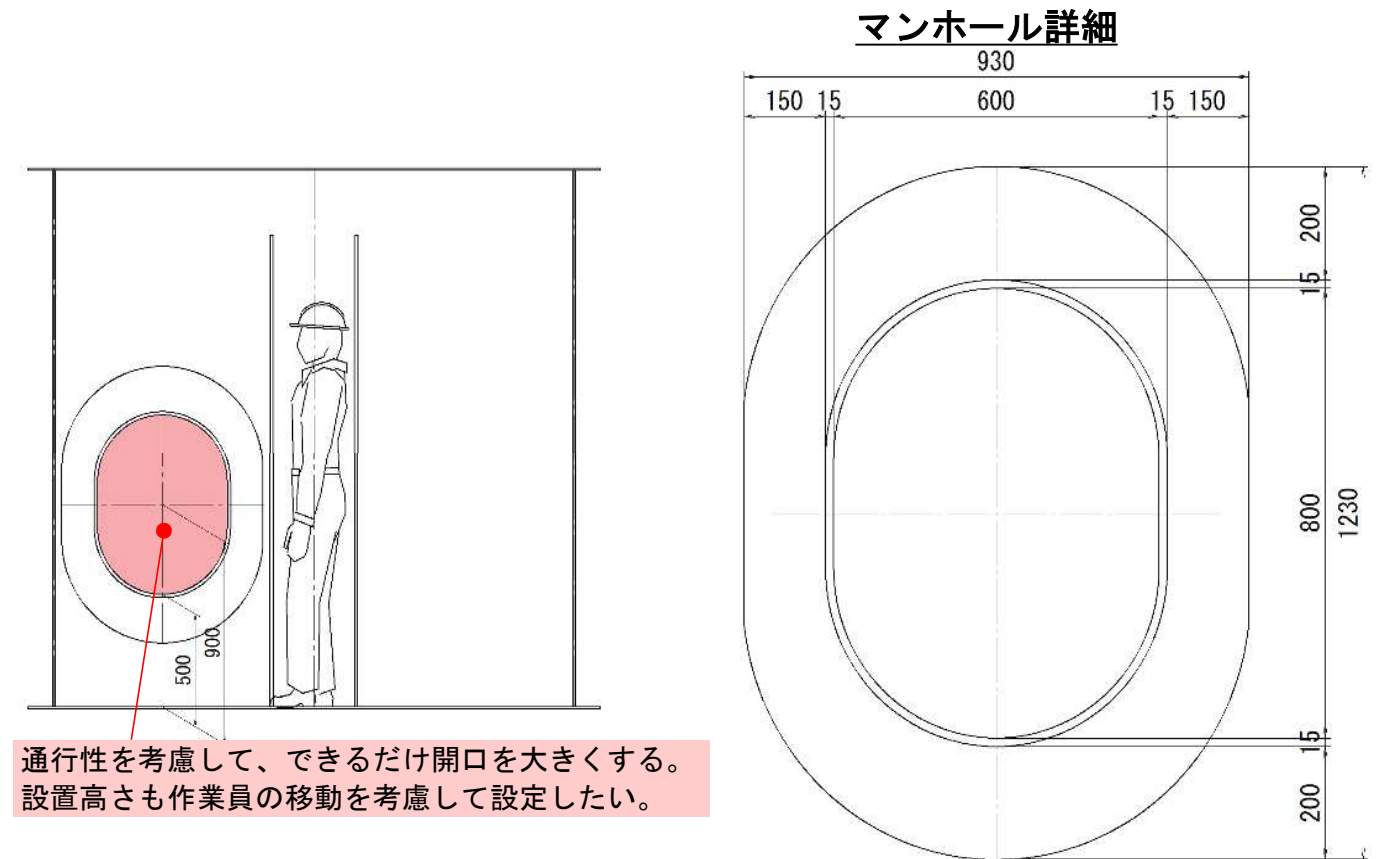
箱桁のマンホール構造

箱桁に設置されているマンホール形状は、通常600x400が開口されている。
 最近では800x600とする例もある(NEXCO等)。
 従来の形状では作業員の移動や部材の搬入に制約が生じる。

日本人体格の大型化、墜落防止用器具(ハーネス)の着用により出入りが困難になっている。
 部材を搬入する際はマンホールサイズが制約となり、部材の小型化を検討する必要がある。

部材搬入のためなら、別途開口を検討する。
 開口する場合は、点検用マンホールとして残置する。

基本形状を800x600以上に見直す。

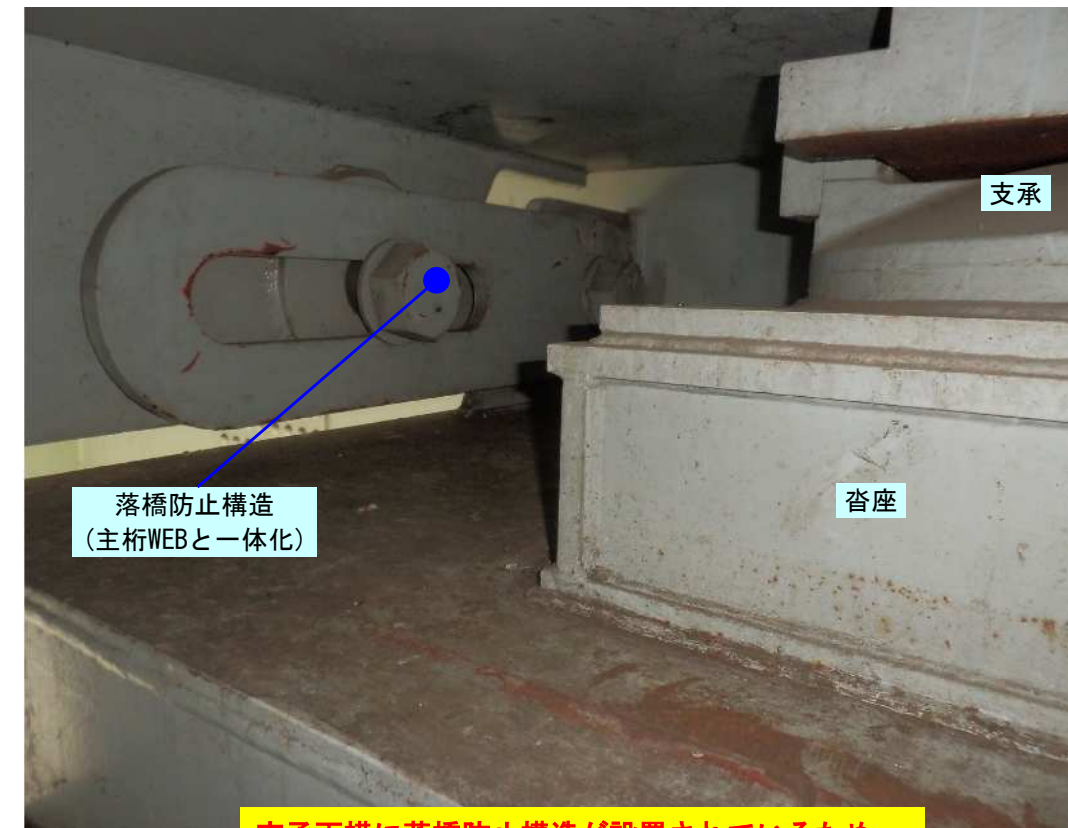
① 落橋防止構造

支承両横に落橋防止構造が設置されているため、4面塞がりの状態となり、支承の撤去が不可。

ゲルバー構造の支点部で支承取替を行うが、支承周りには落橋防止構造、添架物(ケーブル)がある。

仮受の桁補強ができない。
 支承撤去・搬入を行うスペースがない。

落橋防止構造・マンホール蓋を一時撤去する。
 (工事完了後に復旧)

将来的な支承取替を考慮した構造とする。
 (あらかじめ仮受位置を決めておき、補強材も設置。)
 支点部周囲には部材を設置しない。
 狭隘なゲルバー支点には添架物(ケーブル類)を通さず、箱桁外に配置する。

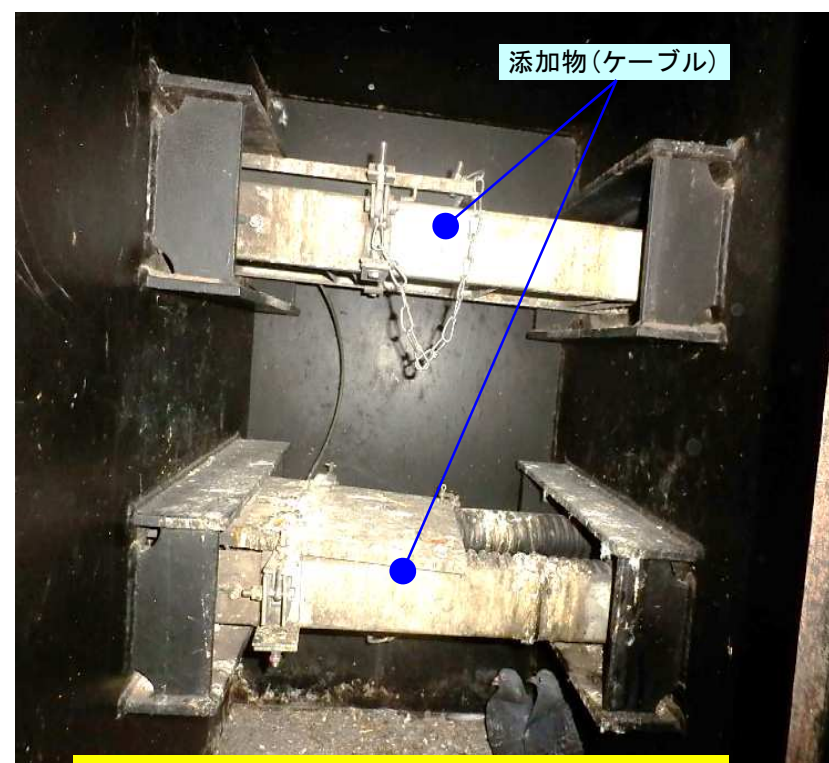
③ 添加物(ケーブル)

桁内に添架物が通っているため、支承取替時の撤去・搬入を行うスペースがない。

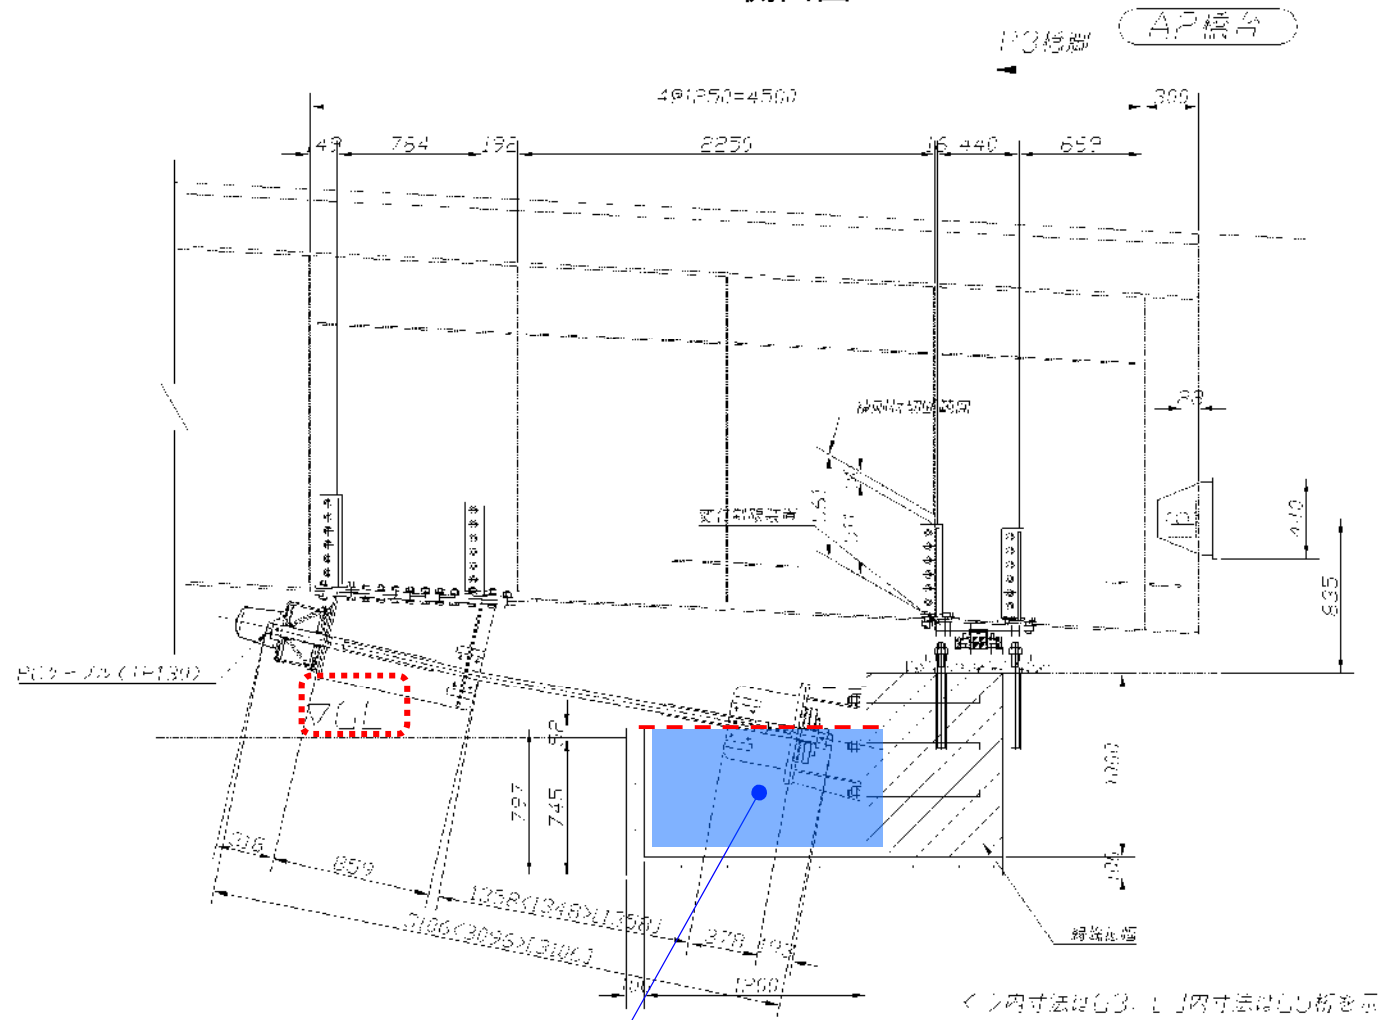
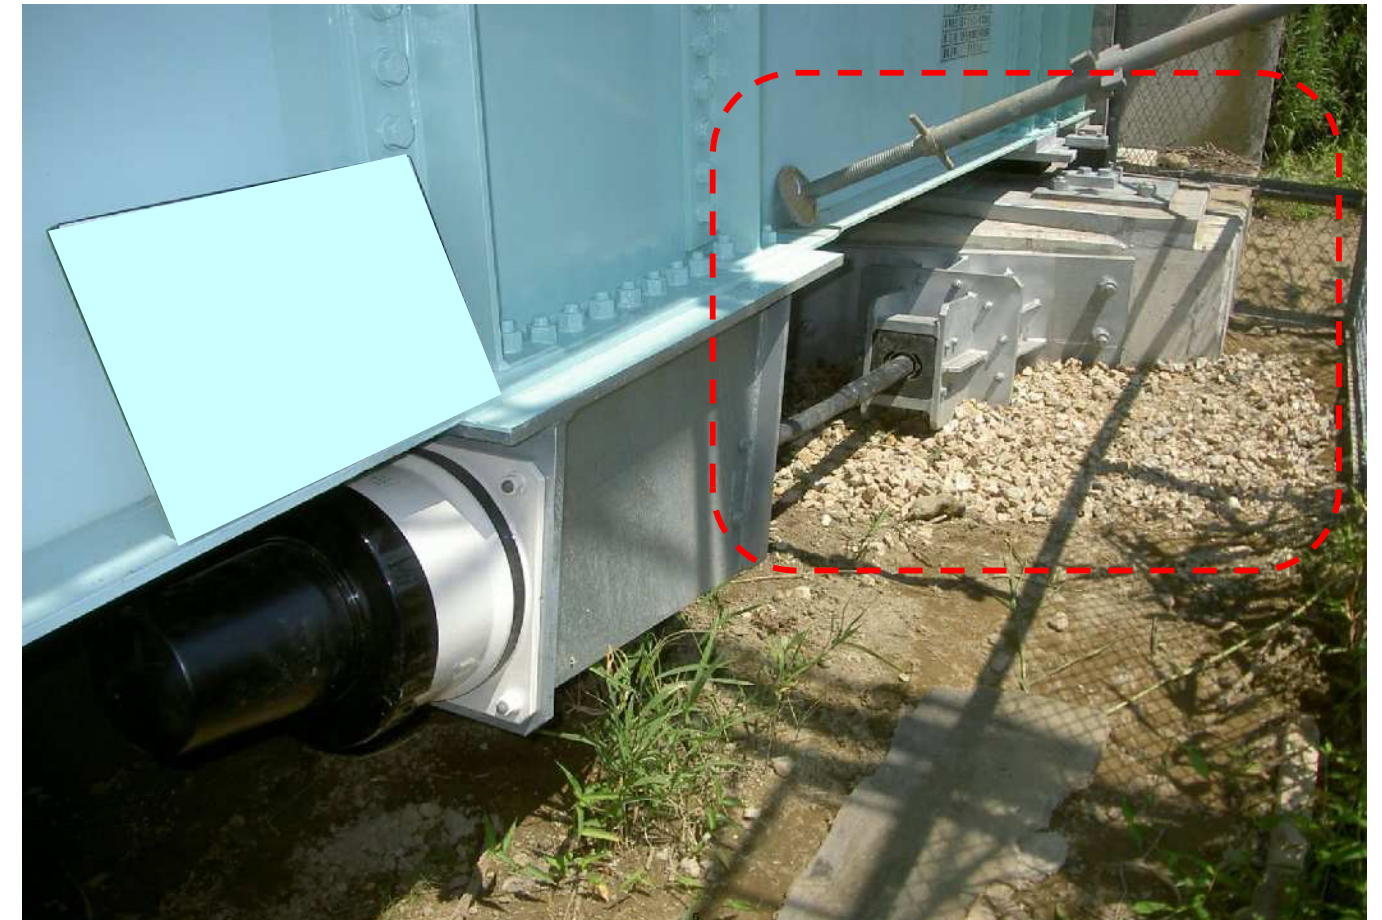
落橋防止構造

現地地盤面が落橋防止構造(下部エブラケット)を覆うような計画となっている。
 (施工時は掘削して縁端拡幅部分を露出、最終的には砕石を埋めて復旧。)
 排水が考慮されていない構造となる。

地表面より低い位置に落橋防止構造が設置されている。

低い箇所に滞水する。

パラペットや橋台天端に固定する落橋防止構造にする。

落橋防止構造等の付属物や将来のメンテナンスを考慮の上
 全体計画を考慮する。

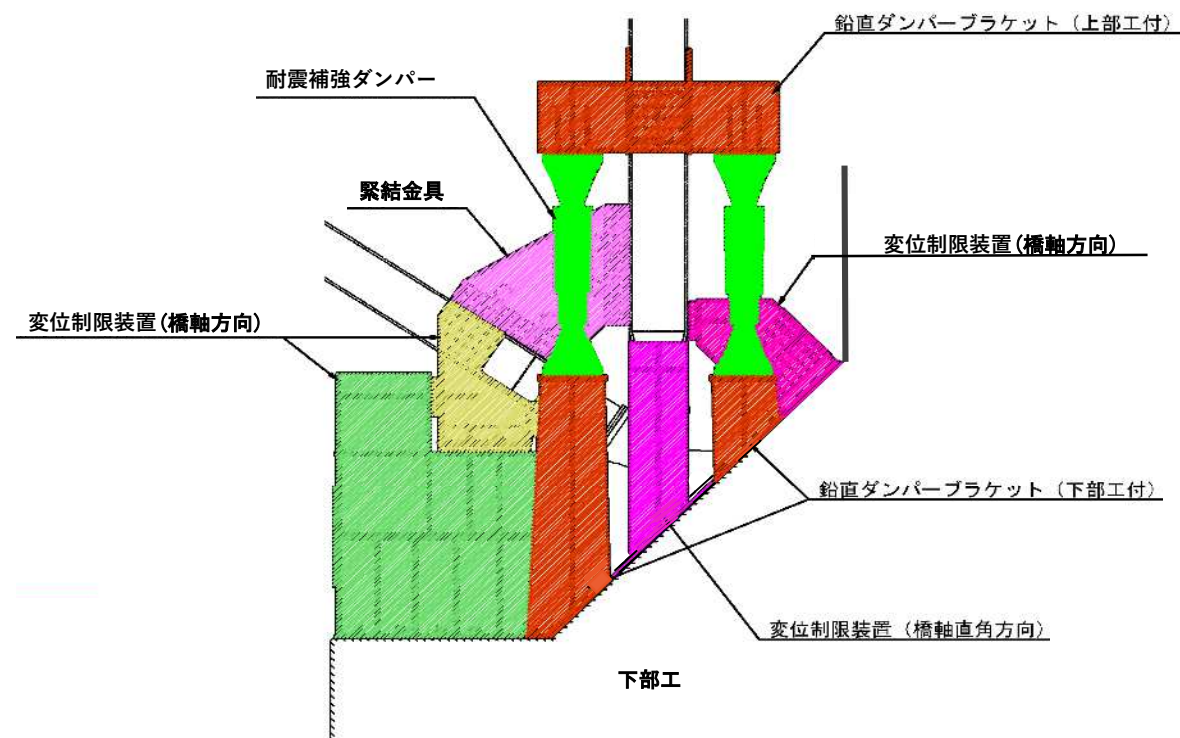
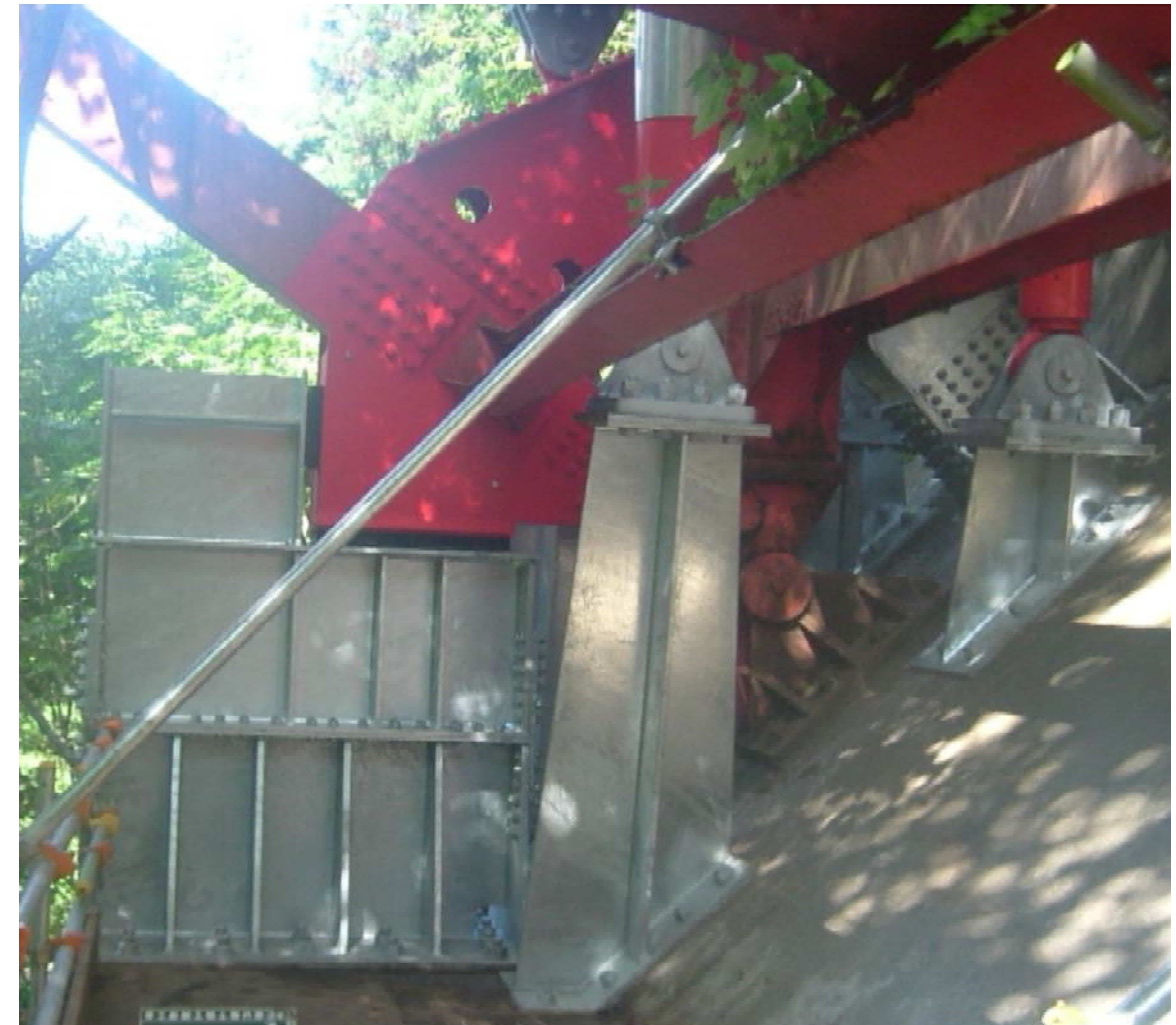
端支柱基部 側面図

支障が耐震部材に囲われており、点検が難しい構造となっている。

補強部材が支点部に密集する。

狭隘部の溶接や塗装、将来の点検補修が困難となる。

部材を兼用する。離れた箇所に部材の一部を移設する。

メンテナンス性を考慮して基本構造を計画する。

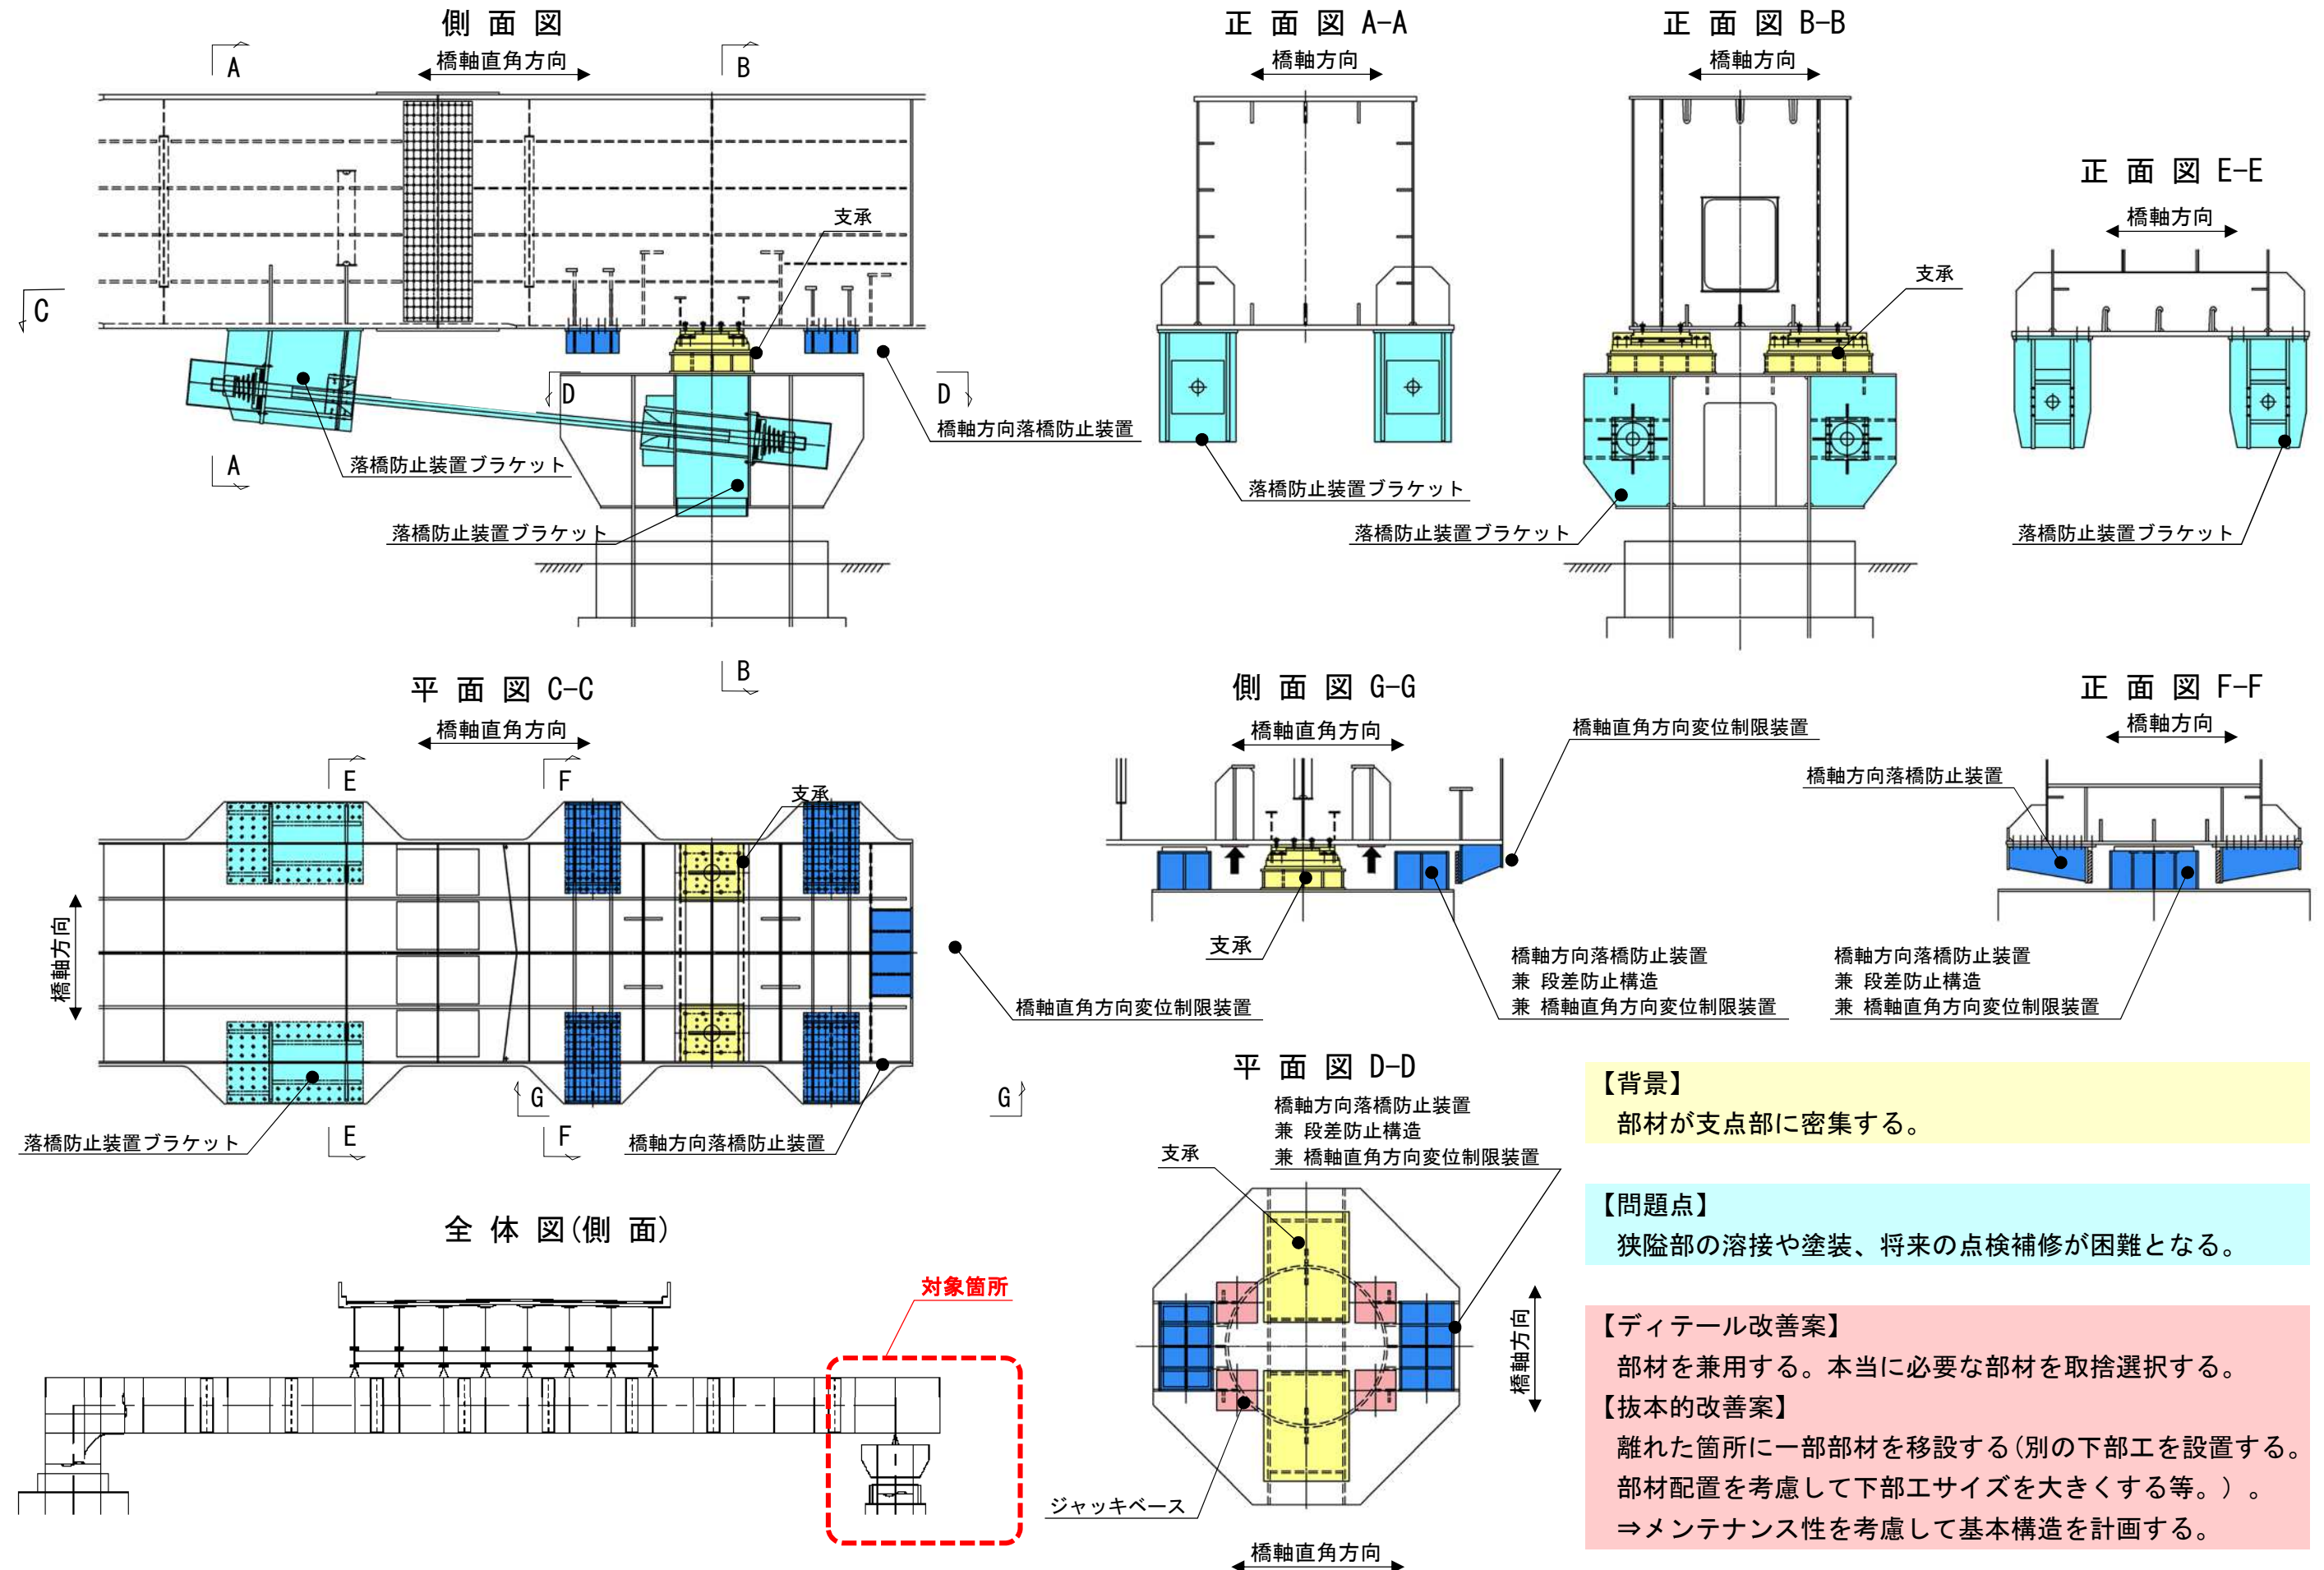
支点部への設備の密集
 部材が支点部に密集している

【背景】
 部材が支点部に密集する。

【問題点】
 狭隘部の溶接や塗装、将来の点検補修が困難となる。

【ディテール改善案】
 部材を兼用する。本当に必要な部材を取捨選択する。

【抜本的改善案】
 離れた箇所に一部部材を移設する(別の下部工を設置する。部材配置を考慮して下部工サイズを大きくする等。)
 ⇒メンテナンス性を考慮して基本構造を計画する。

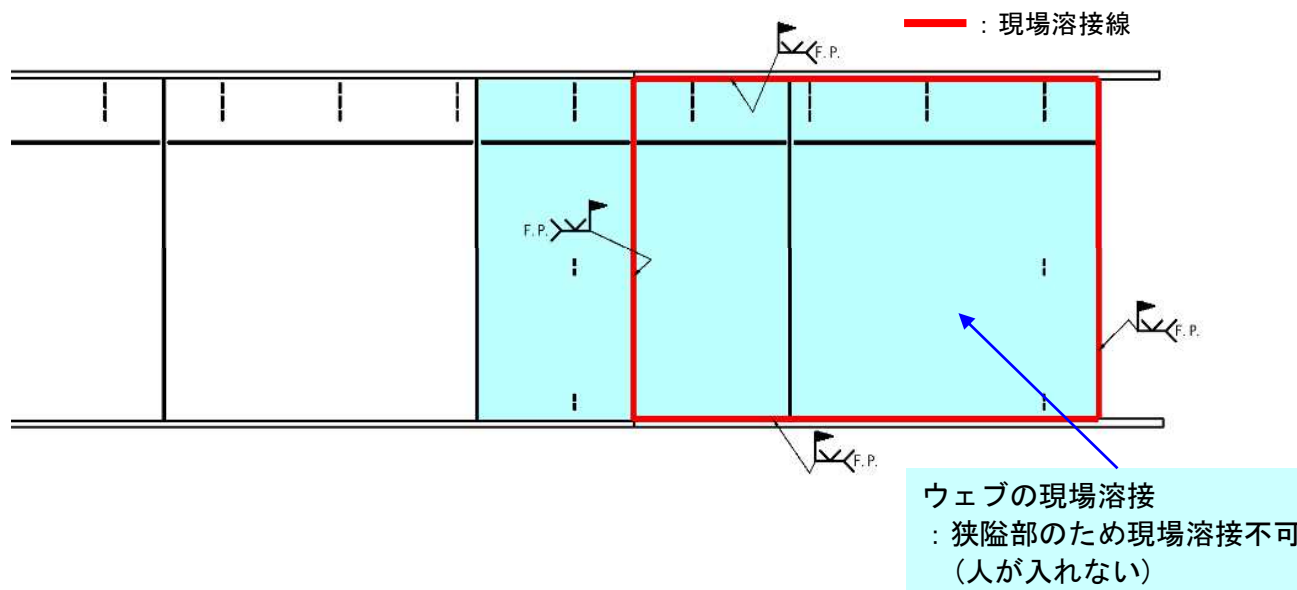
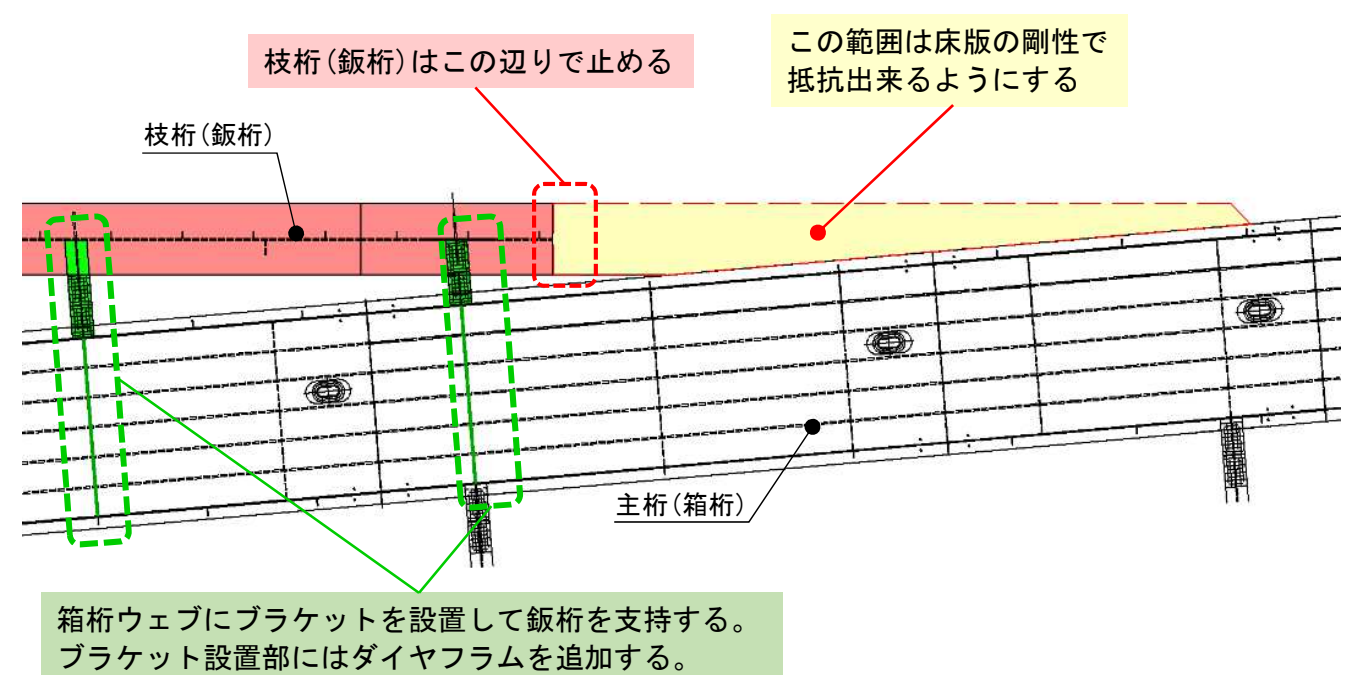
枝桁接続部の問題点

床版拡幅部において枝桁(鉄桁)を設けており、接続部のウェブ・フランジどうしを現場溶接(完全溶け込み溶接)としている設計。

主桁(箱桁)と枝桁(鉄桁)の角度が小さい場合、狭隘となり裏面に人が入れないため、現場溶接(完全溶け込み溶接)が不可である。

主桁ウェブにブラケットを設置し、鉄桁を支持する構造とする。ブラケット設置部には、ねじれに抵抗できるようなダイヤフラムを追加する。

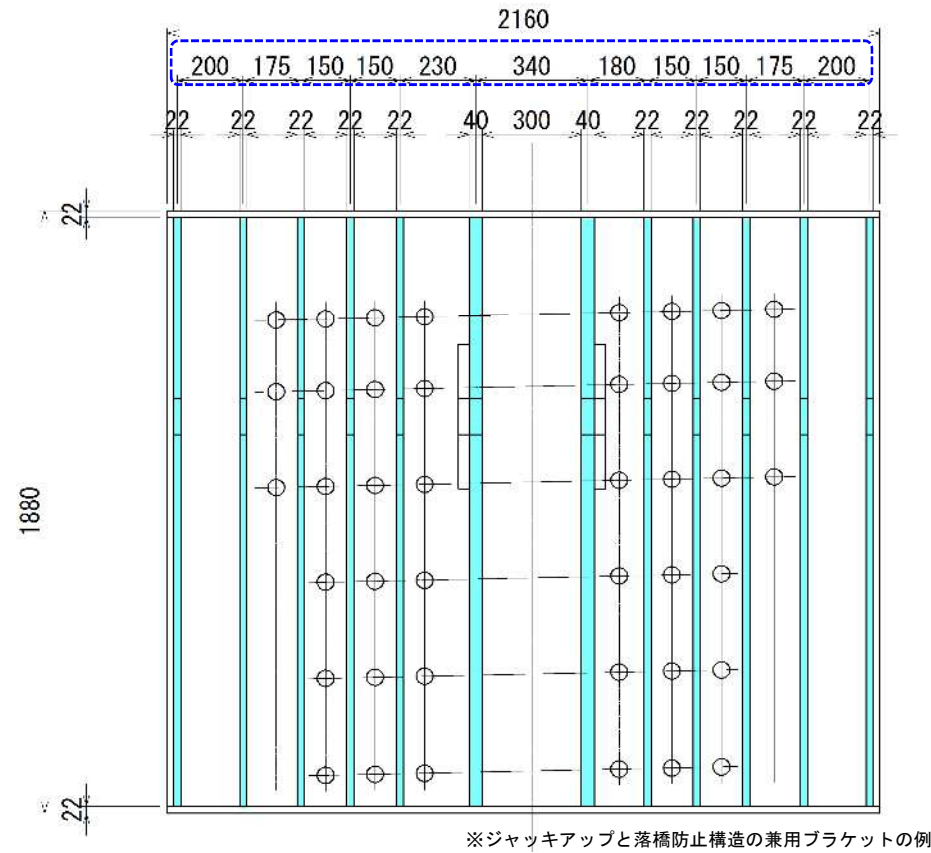
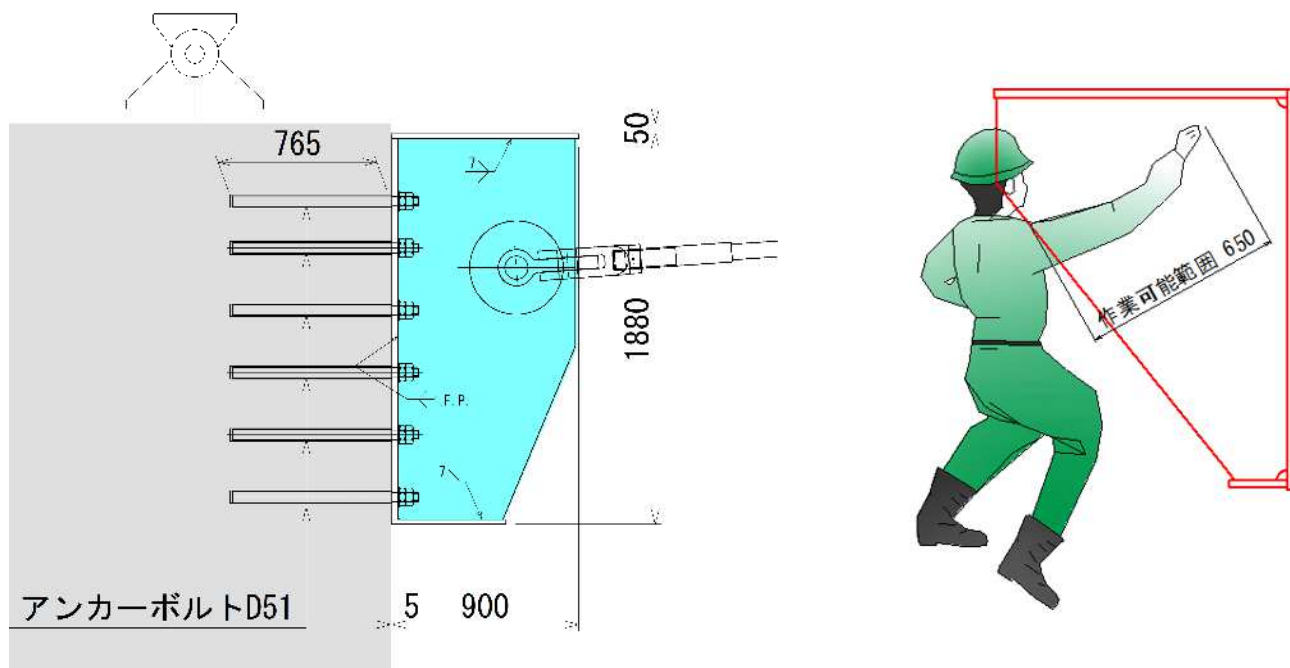
リブ間隔の狭い下部エブラケット

リブ間隔が狭いため、リブとベースプレートの溶接ができない

リブ間隔が狭い下部エブラケットの構造。

リブ間隔が300mm未満の場合、作業可能範囲650mmを超える箇所の溶接作業ができないため、製作不可。

製作・施工面における品質確保のため、リブ間隔を300mm以上設けることが望ましい。
 断面照査がNGとなる場合は、部材厚や材質変更等で補う。
 やむを得ずリブ間隔を300mm以下とする場合は、リブとベースプレートを片側開先溶接とし、組み立て順序を指定することで製作性確保を検討する。その場合においても施工性を考慮し、ナットの締め付けが可能なリブ間隔を確保する。

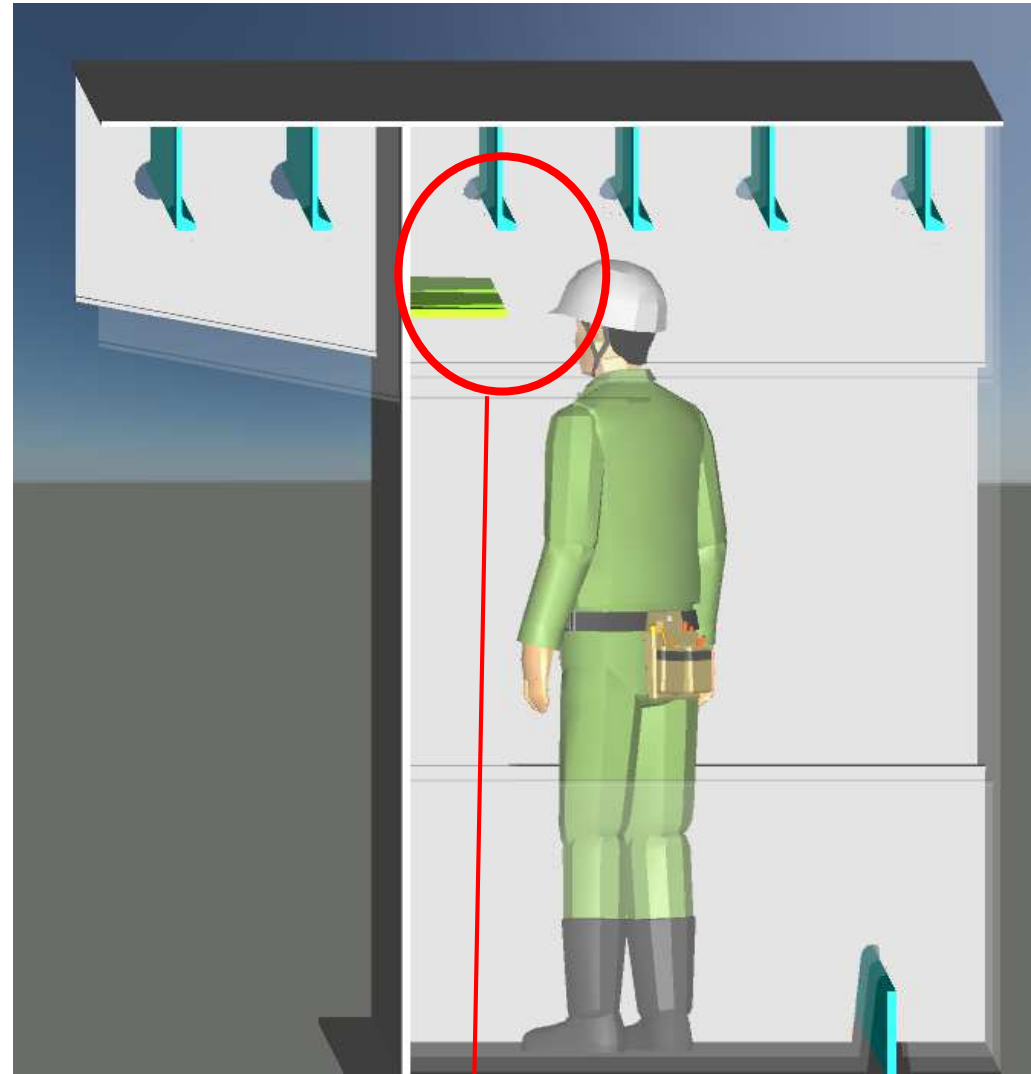
狭隘例(鋼床版縦リブと水平補剛材の近接)

本資料の例(鋼床版縦リブと水平補剛材の近接、斜角のある橋の補剛材同士の近接等)に示したような狭隘部について点検者が頭部も入らないため、塗装等の点検が困難である。また、補修塗装するにも工具を入れての作業が困難である。

部材同士の純クリアは400mm以上は確保して、点検及び補修を行えるように配慮すべきである。部材が集中しないように以下のような対策を検討する。

- ・ジャッキアップ補剛材は近接する垂直補剛材と兼用にする。
- ・支承補強リブはフランジ位置を偏心させ、L字型とする。
- ・腹板の座屈安全性を確認したうえで水平補剛材位置を変更する。

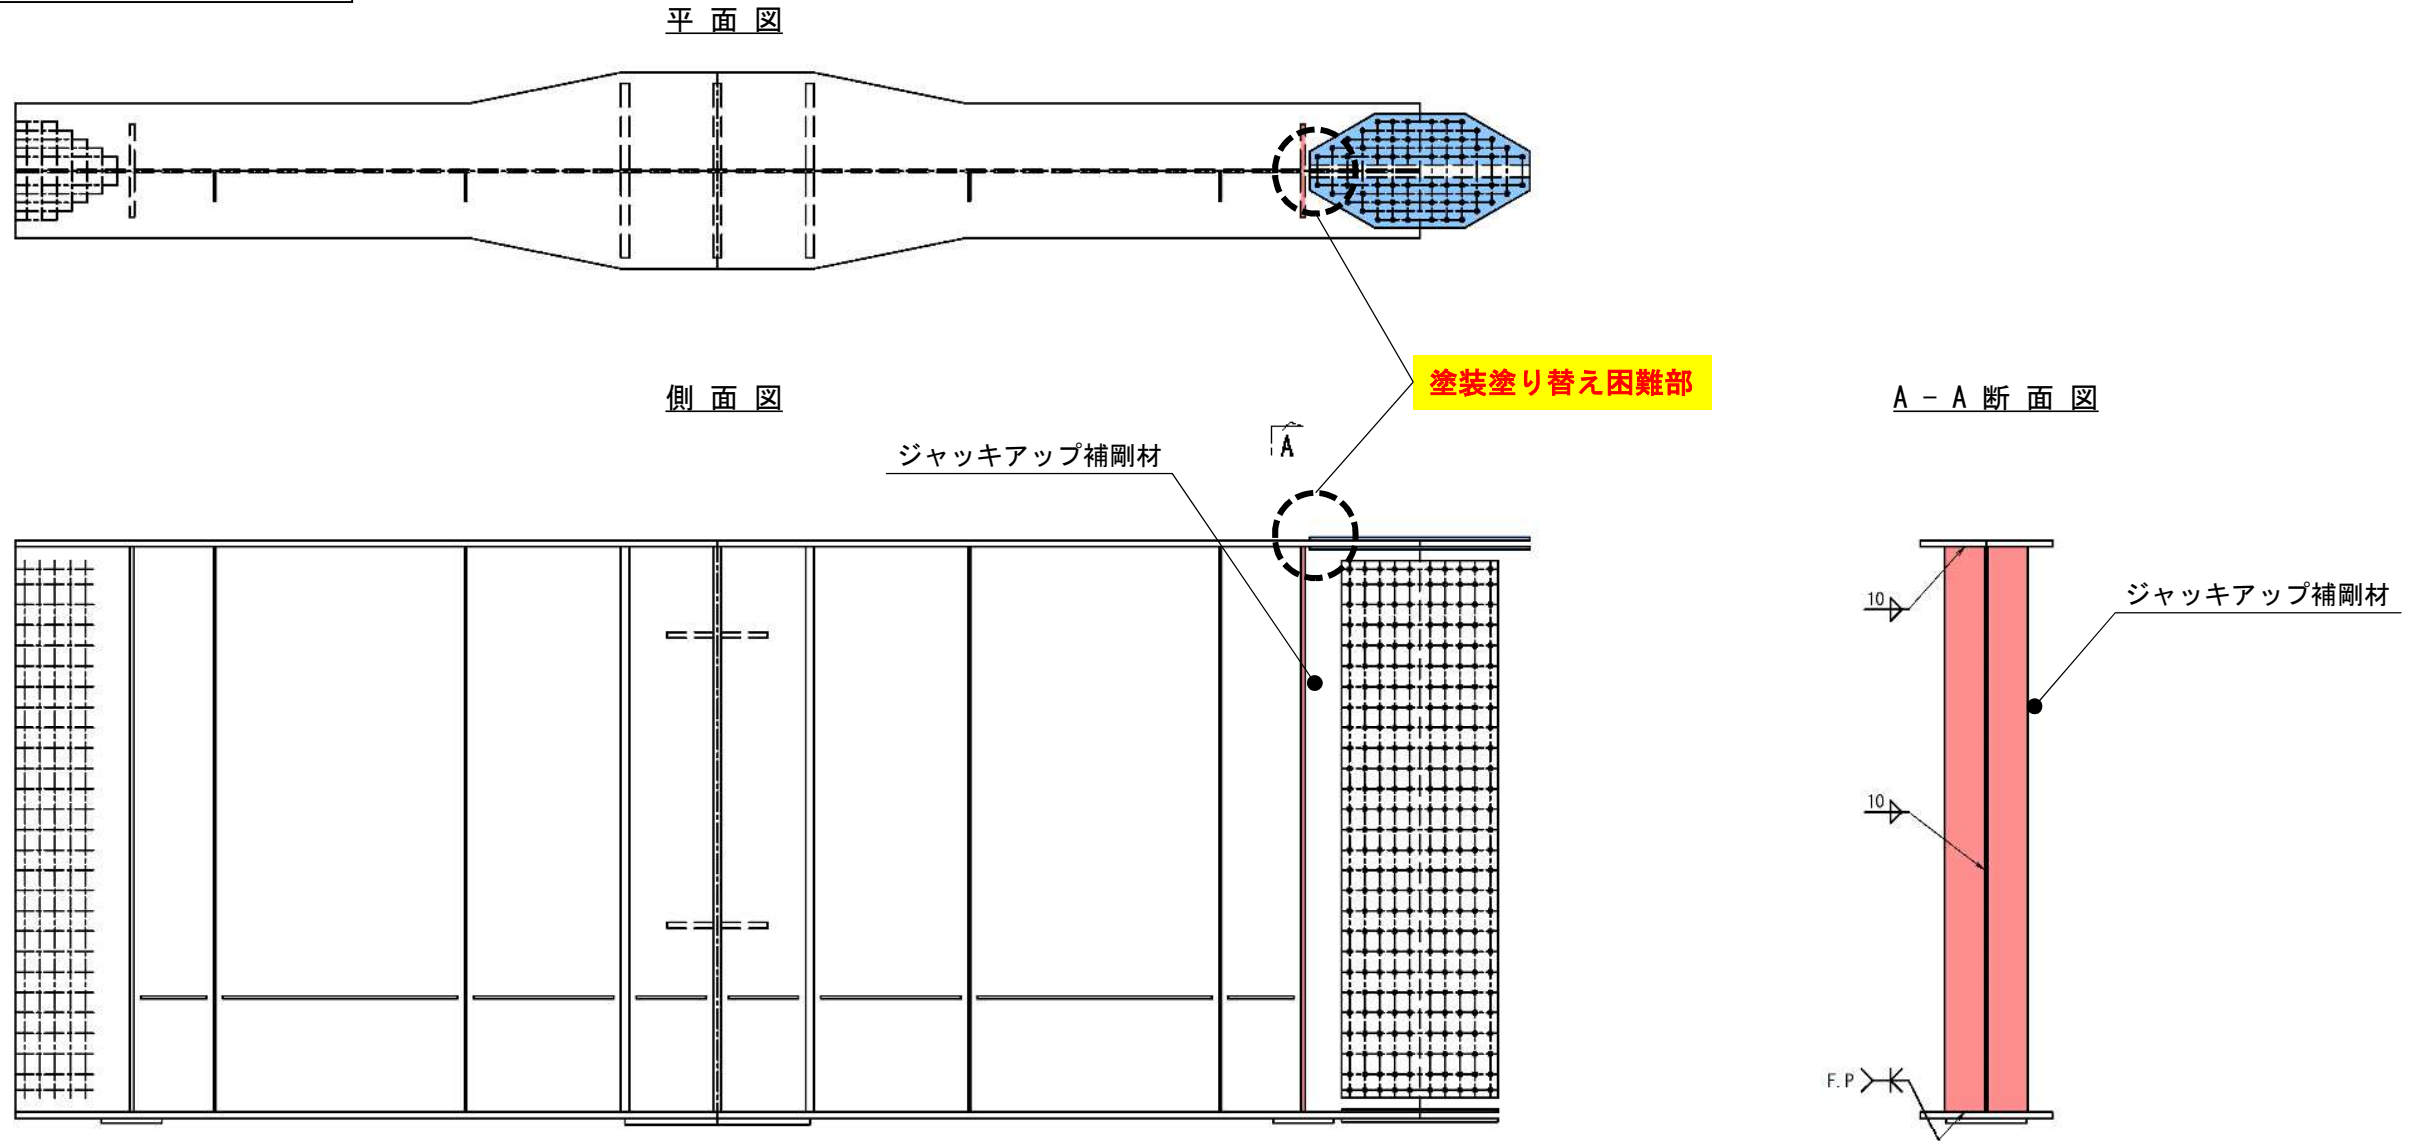
添接板と溶接ビードの近接・干渉

溶接ビードと添接板が近接・干渉する

支点部では、ジャッキアップ補剛材の溶接ビードが添接板と近接する場合がある。

溶接ビードと部材が近接する場合、将来的な塗装塗り替え時にケレン作業が困難となる。

施工性を考慮して、
30mm程度の純クリアを設ける

設計溶接脚長の先端から添接板までの純クリアを30mm程度確保し、補修作業が困難な箇所をなくす。

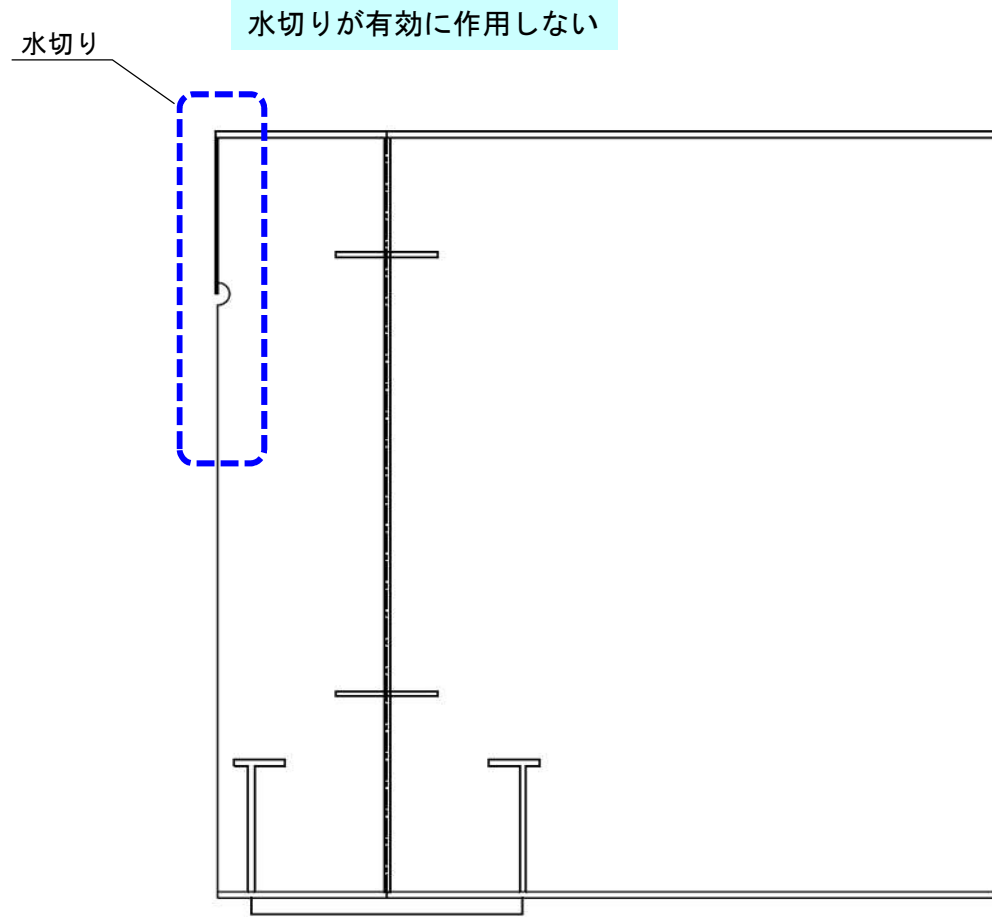
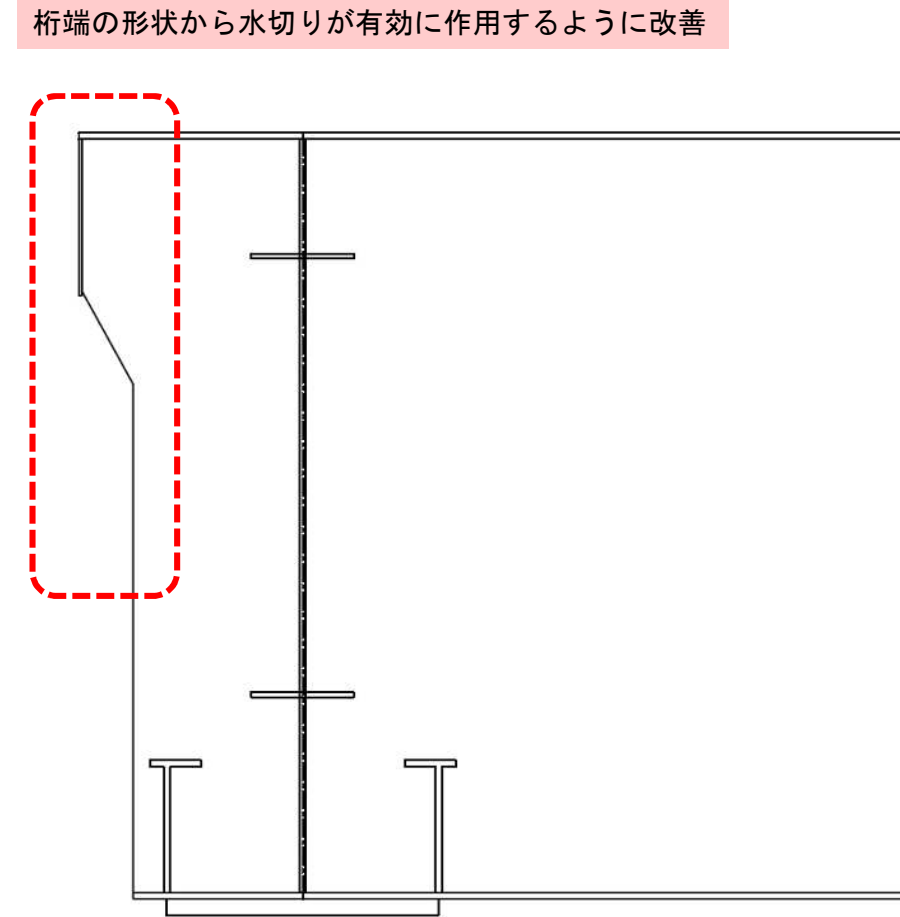
桁端水切りの構造

桁端には腐食対策として水切りが設置されるのが一般的である。

水切りが桁端と同位置の場合、有効に機能しない。

水切りが有効に機能するように桁端の形状を設定する。
