鋼橋ディテール改善提案資料

保全委員会 鋼橋ディテール改善WG

(一社)日本橋梁建設協会

当WGの活動および改善提案資料について

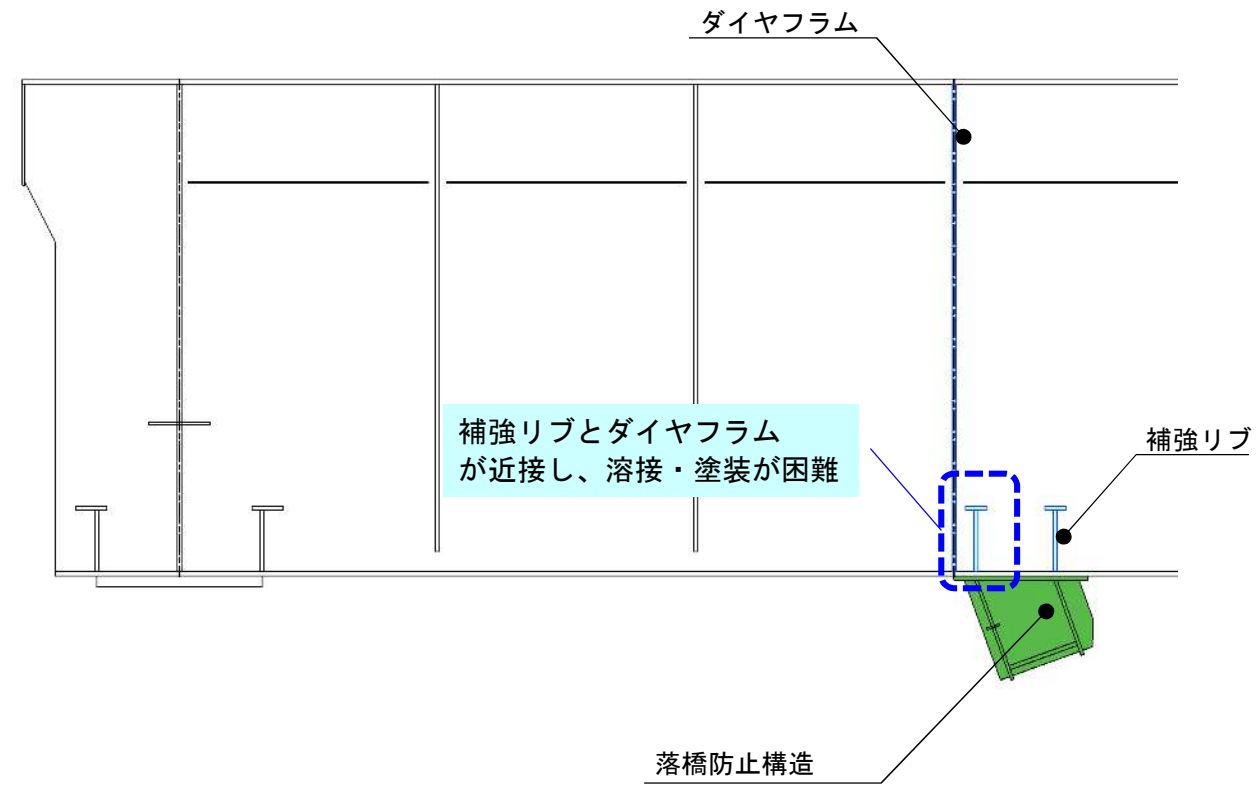
溶接狭隘部

落橋防止構造用補強リブとダイヤフラムが近接し、狭隘部となる。

狭隘部では、工具を用いた溶接・塗装作業が困難となる。
また、目視確認が不可能なため、将来の点検補修作業が困難である。

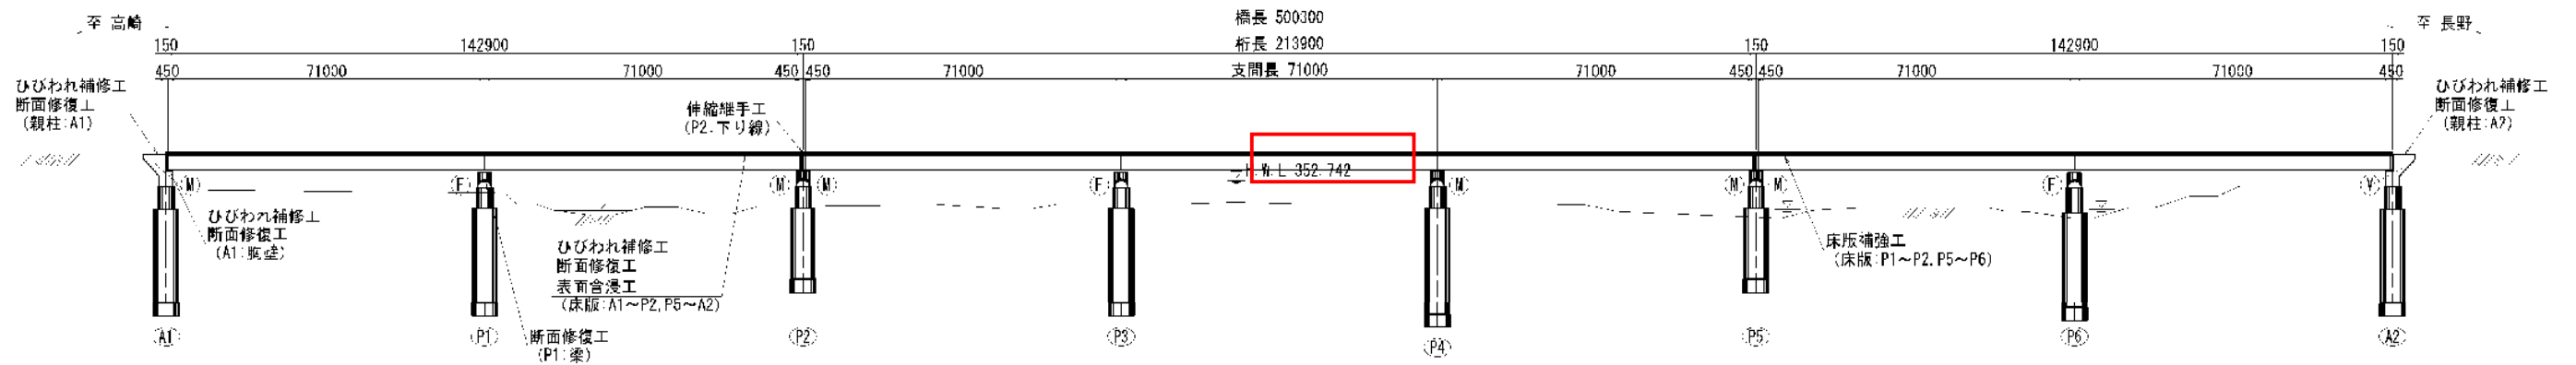
桁の構造計画高

横方向の移動ができない

桁下とH.W.Lの差に余裕がなく、桁部では吊り足場を設置できない。
 主桁下フランジ面の高さに足場を設置した場合、横方向の移動ができない。

桁腹板にマンホールを設置(導線を確保)

桁腹板にマンホールを設置し、導線を確保する。

足場高さを考慮した計画高さとする。(路面高を上げる、桁高を低く抑えるなど。)

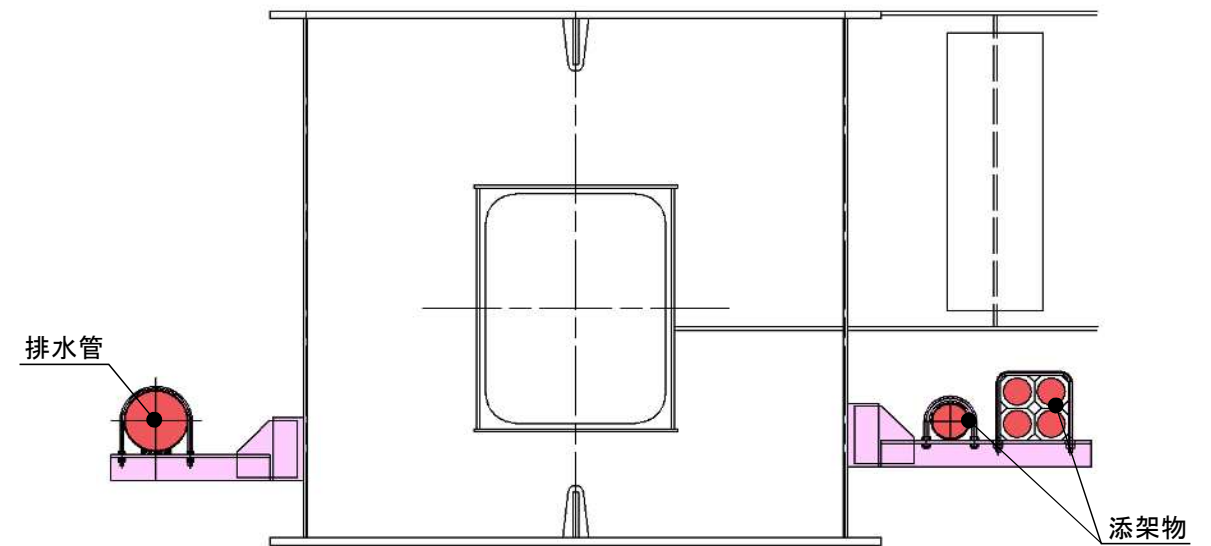
箱桁内添架物

箱桁内にケーブルラックや排水管の添架物がある。

点検や維持補修などの桁内作業において、
添架物があることで、スペースに制約が生じる。
接触によるケーブルの破損破断や管の損傷のリスクが生じる。
排水管の漏水・発見が遅れる。

箱桁外に添架物を設置

添架物を設置する場合は当初から十分な養生を行い、接触に備える。

箱桁内には添架物を設置しない。

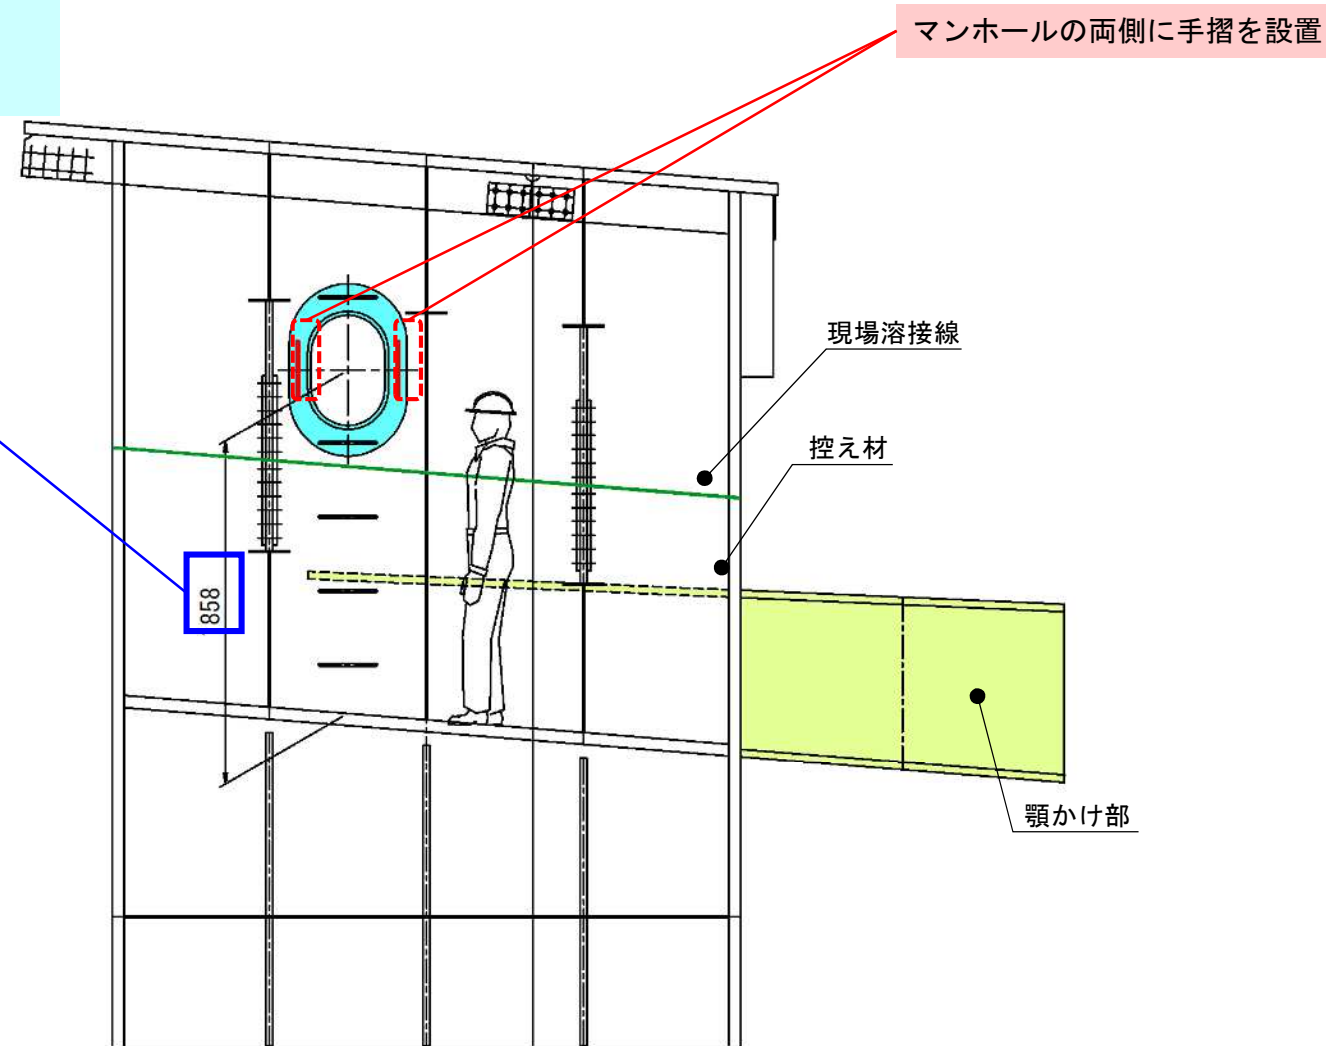
マンホール設置高さの事例

- ・現場溶接線や顎かけ部控え材を避けてマンホールを設置した際に、高さが1860mm程度となってしまったため、通過時に苦勞する。
- ・マンホール設置位置を現場溶接線がマンホール開口にかかる高さとする選択肢もあったが、どの案もステップが必要となるため、現場溶接線の上に設置した。

現場溶接線や控え材、補剛材など干渉物が多い場合は、マンホールの設置位置が高くなる。

高くなる分ステップが必要となり、通行に時間が掛かる。

高さによってマンホールの両側に手摺を設置し、少しでも通過しやすいように変更する。

マンホールを別の通過しやすい箇所に設置する。可能であれば、開口下端は400～500mm程度が望ましい。

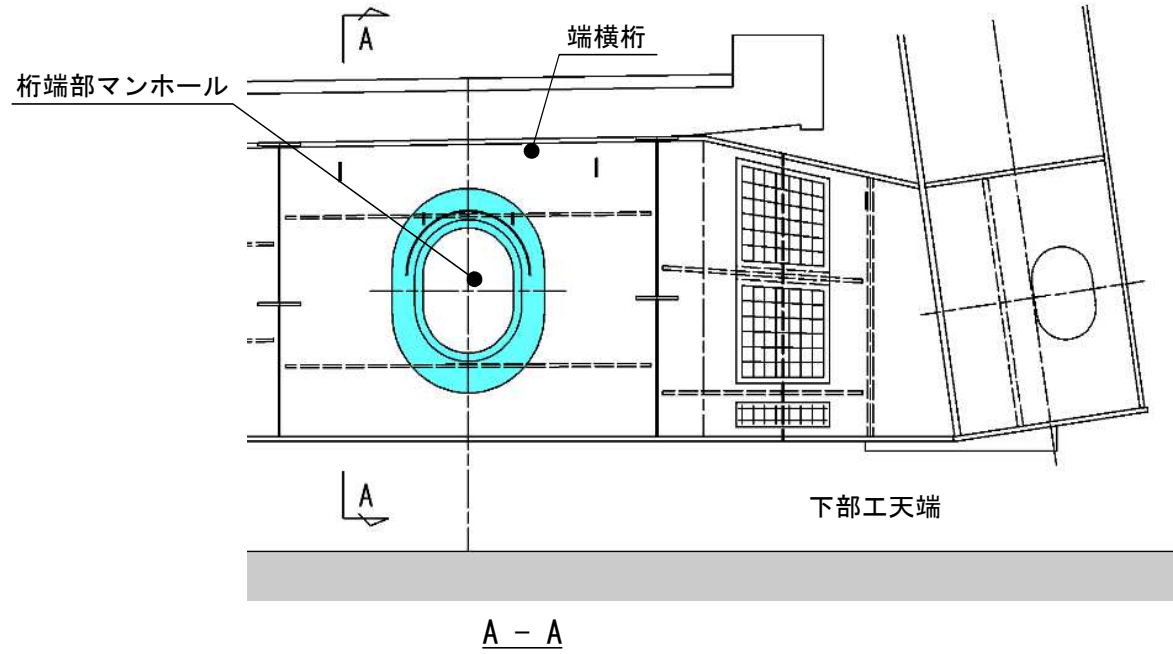
梯子の常設化

【点検経路】
 点検毎に脚立を持ち込み、
 桁端部マンホールから桁内へ進入

【問題点】
 常設梯子がないため、点検毎に脚立を持ち込む必要がある。

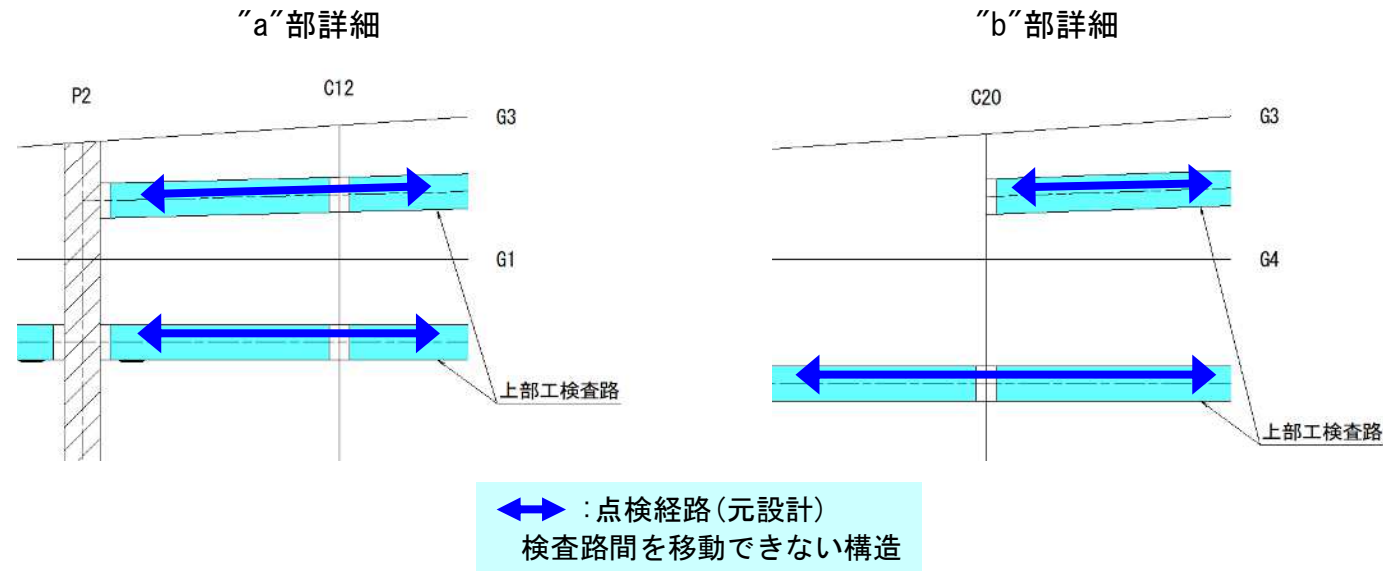
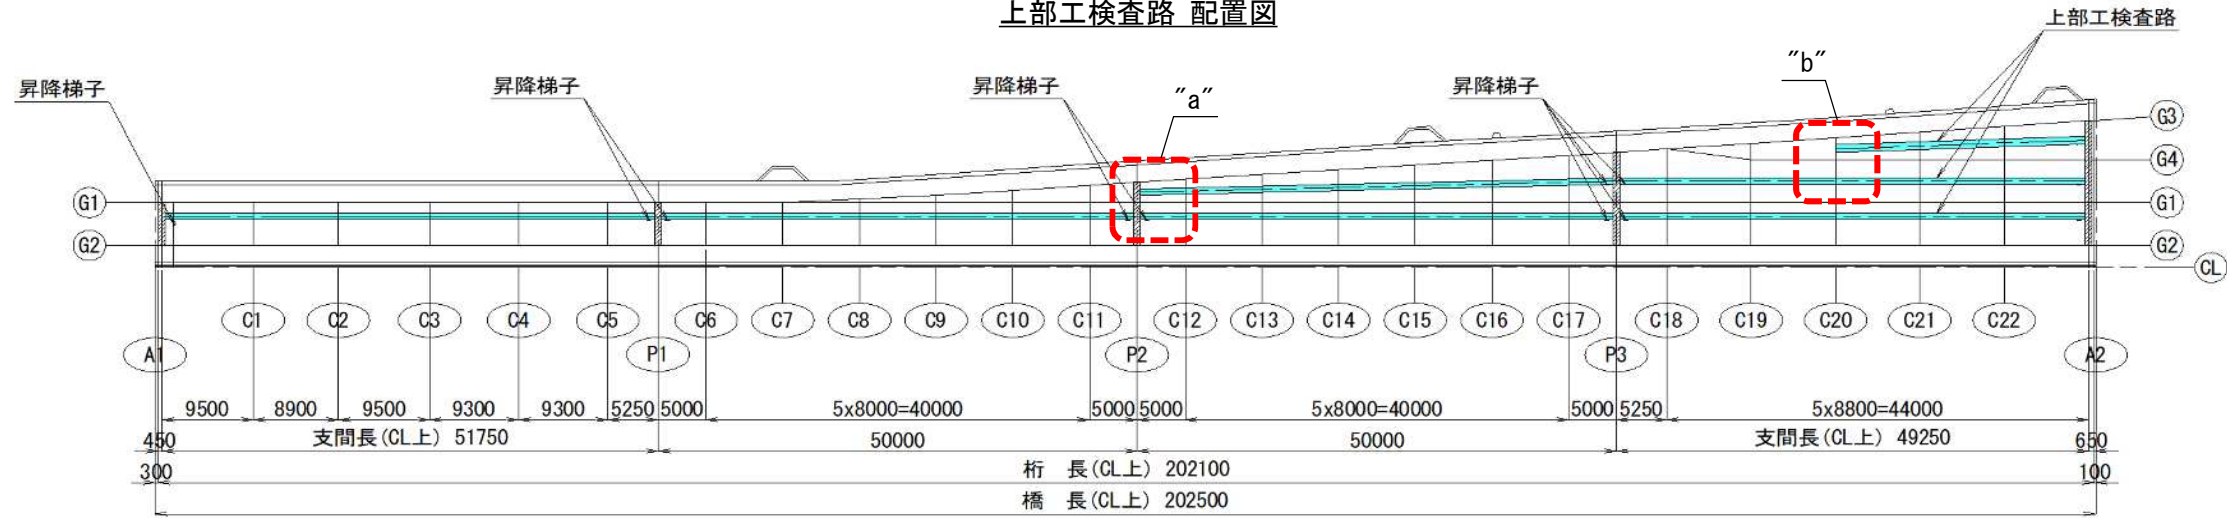
上部工検査路の配置

枝桁がある橋梁で、主桁と同様に検査路も減少していく構造。

検査路間を移動できない構造になっているため、点検時に検査路を往復する必要がある。

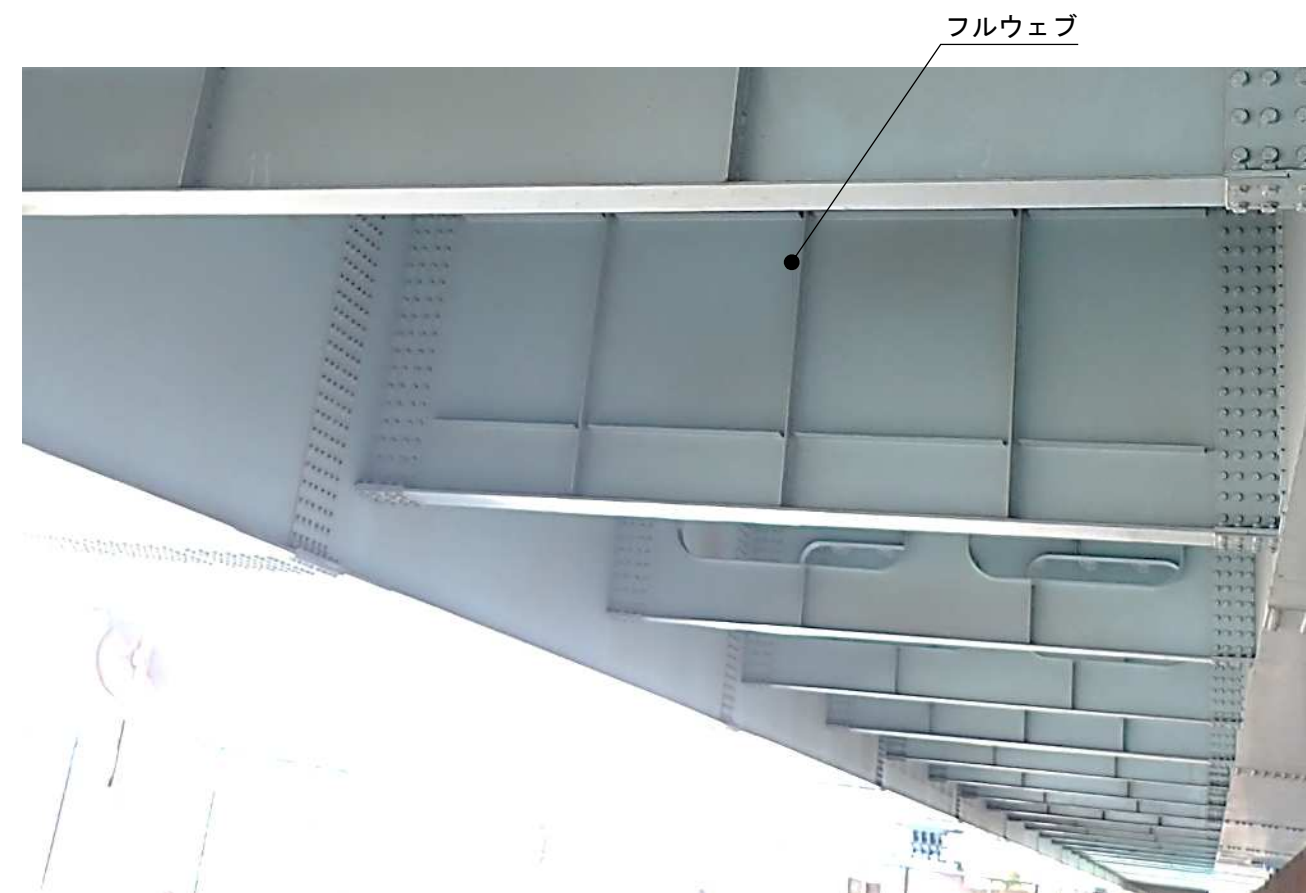
フルウェブによる通路確保の問題点

補修・点検時、足場を下げる必要がある

一定の間隔でマンホールのないフルウェブの横桁を有する橋梁。

- ① 中間横桁の場合：補修・点検時、足場をそこだけ下げる必要がある。
 (河川や道路の関係で下げられない場合は向こう側に行けない)
- ② 端横桁の場合：支承取替などのケースで桁端側に行けない。

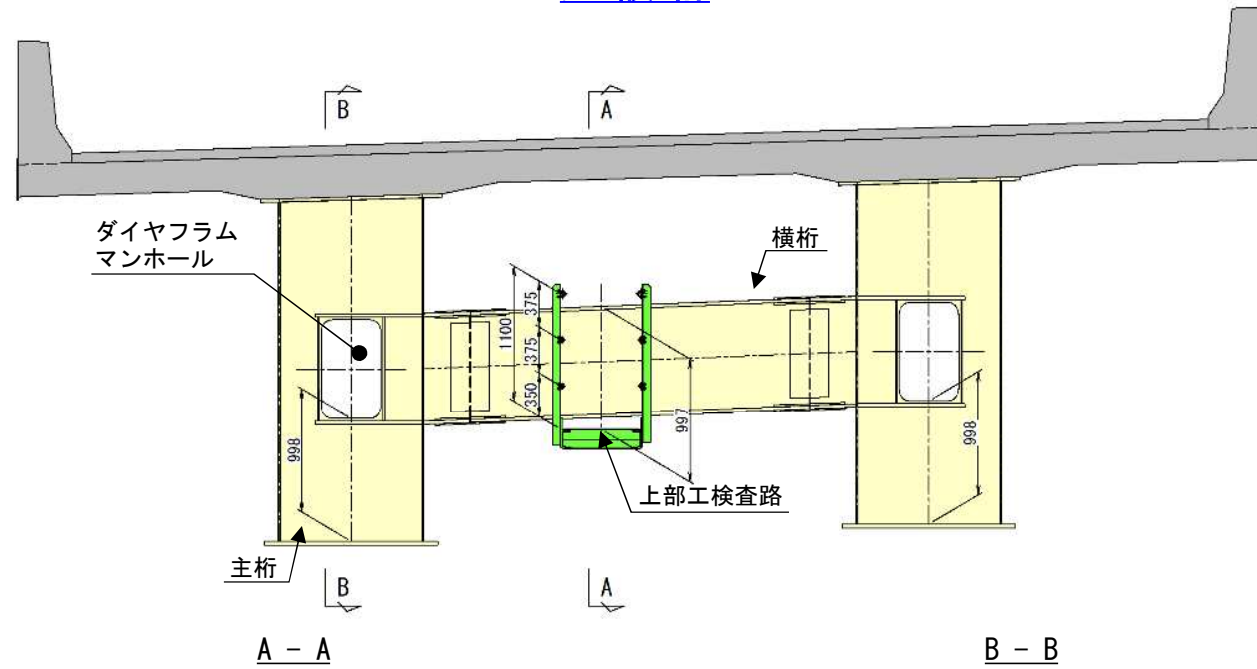
細幅箱桁橋の横桁・マンホールの構造

手摺りの高さ不足ため、
 乗り越え時に転落の可能性がある

高さが約1mあるため、乗り越えが困難

ダイヤフラムのマンホール・横桁の位置が高いため、乗り越え時に転倒・転落の恐れがある。

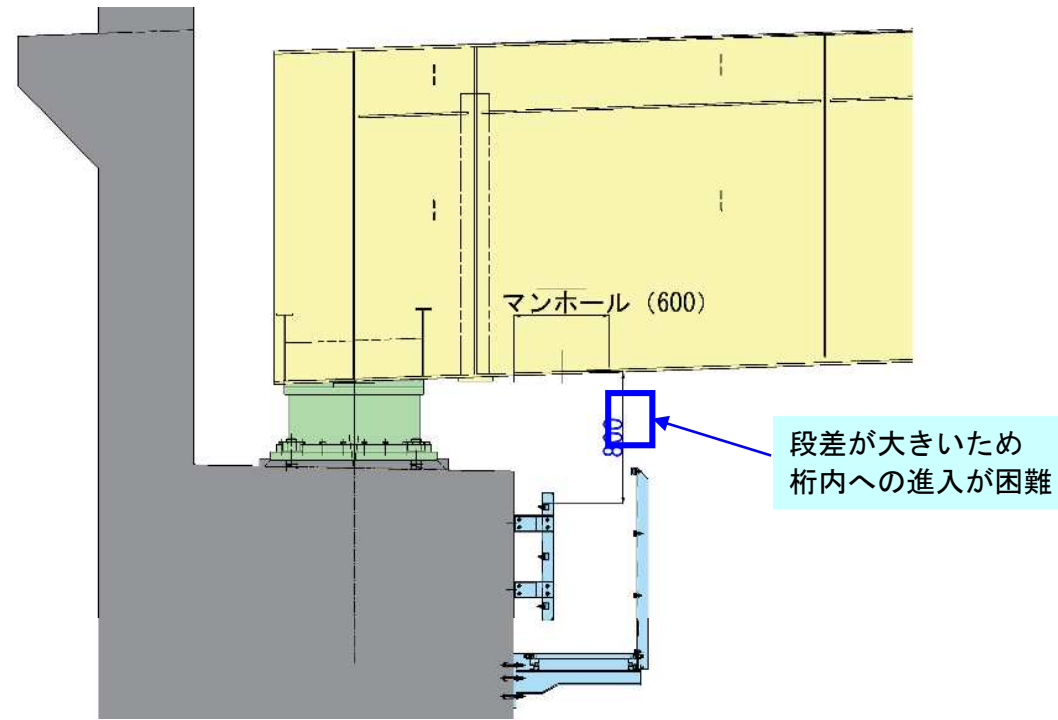
箱桁橋のマンホール構造

マンホール蓋(鋼製)は約30kgあるため、上側に開けることは困難

- ①下部工に設けたステップからマンホールまで高さがあり、桁内への進入が困難である。
- ②マンホール蓋が鋼製であるため、重い蓋を上側に押し上げて開けなければならない。
- ③ステップに昇った状態でマンホール蓋を開ける必要があり、不安定な姿勢で開閉する必要がある。

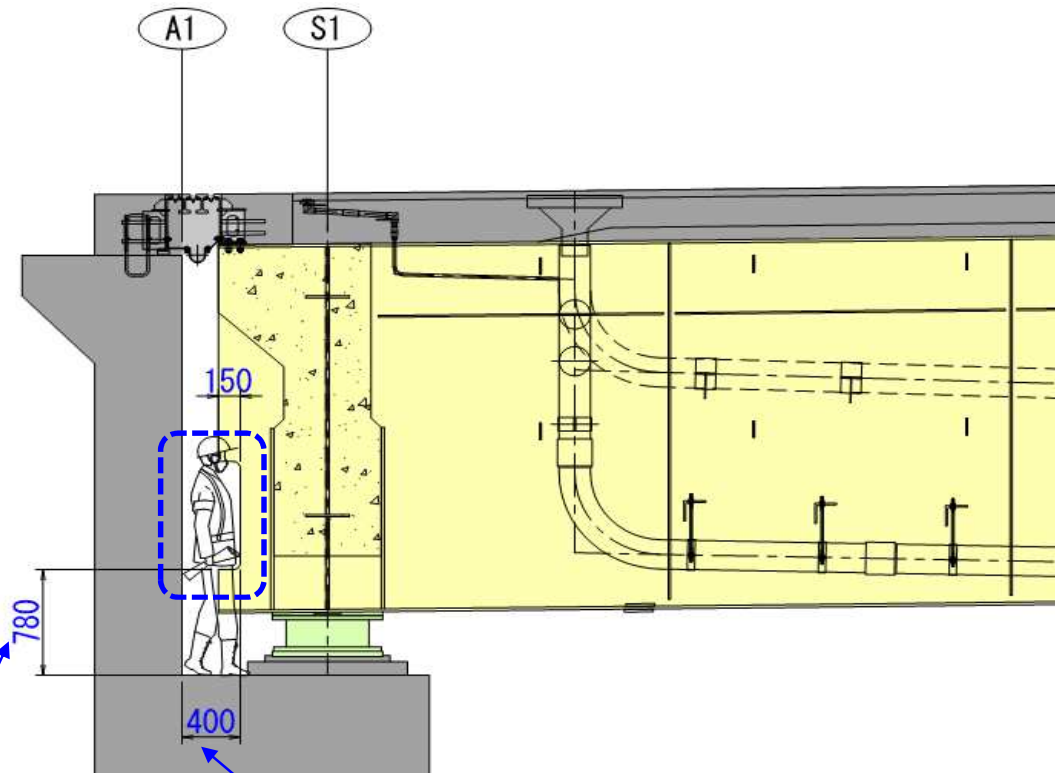
桁端の切欠き形状

常温時の遊間が400mmしかなく、
高温時は遊間が更に狭くなるため、通行が困難

切欠き部を通過するためには
780mmの高さを乗り越える必要があり、通行が困難

- ・ウェブの中間部のみ切欠く構造の場合、桁遊間への通行が困難である。
- ・桁端部の遊間が狭く、通行が困難である。

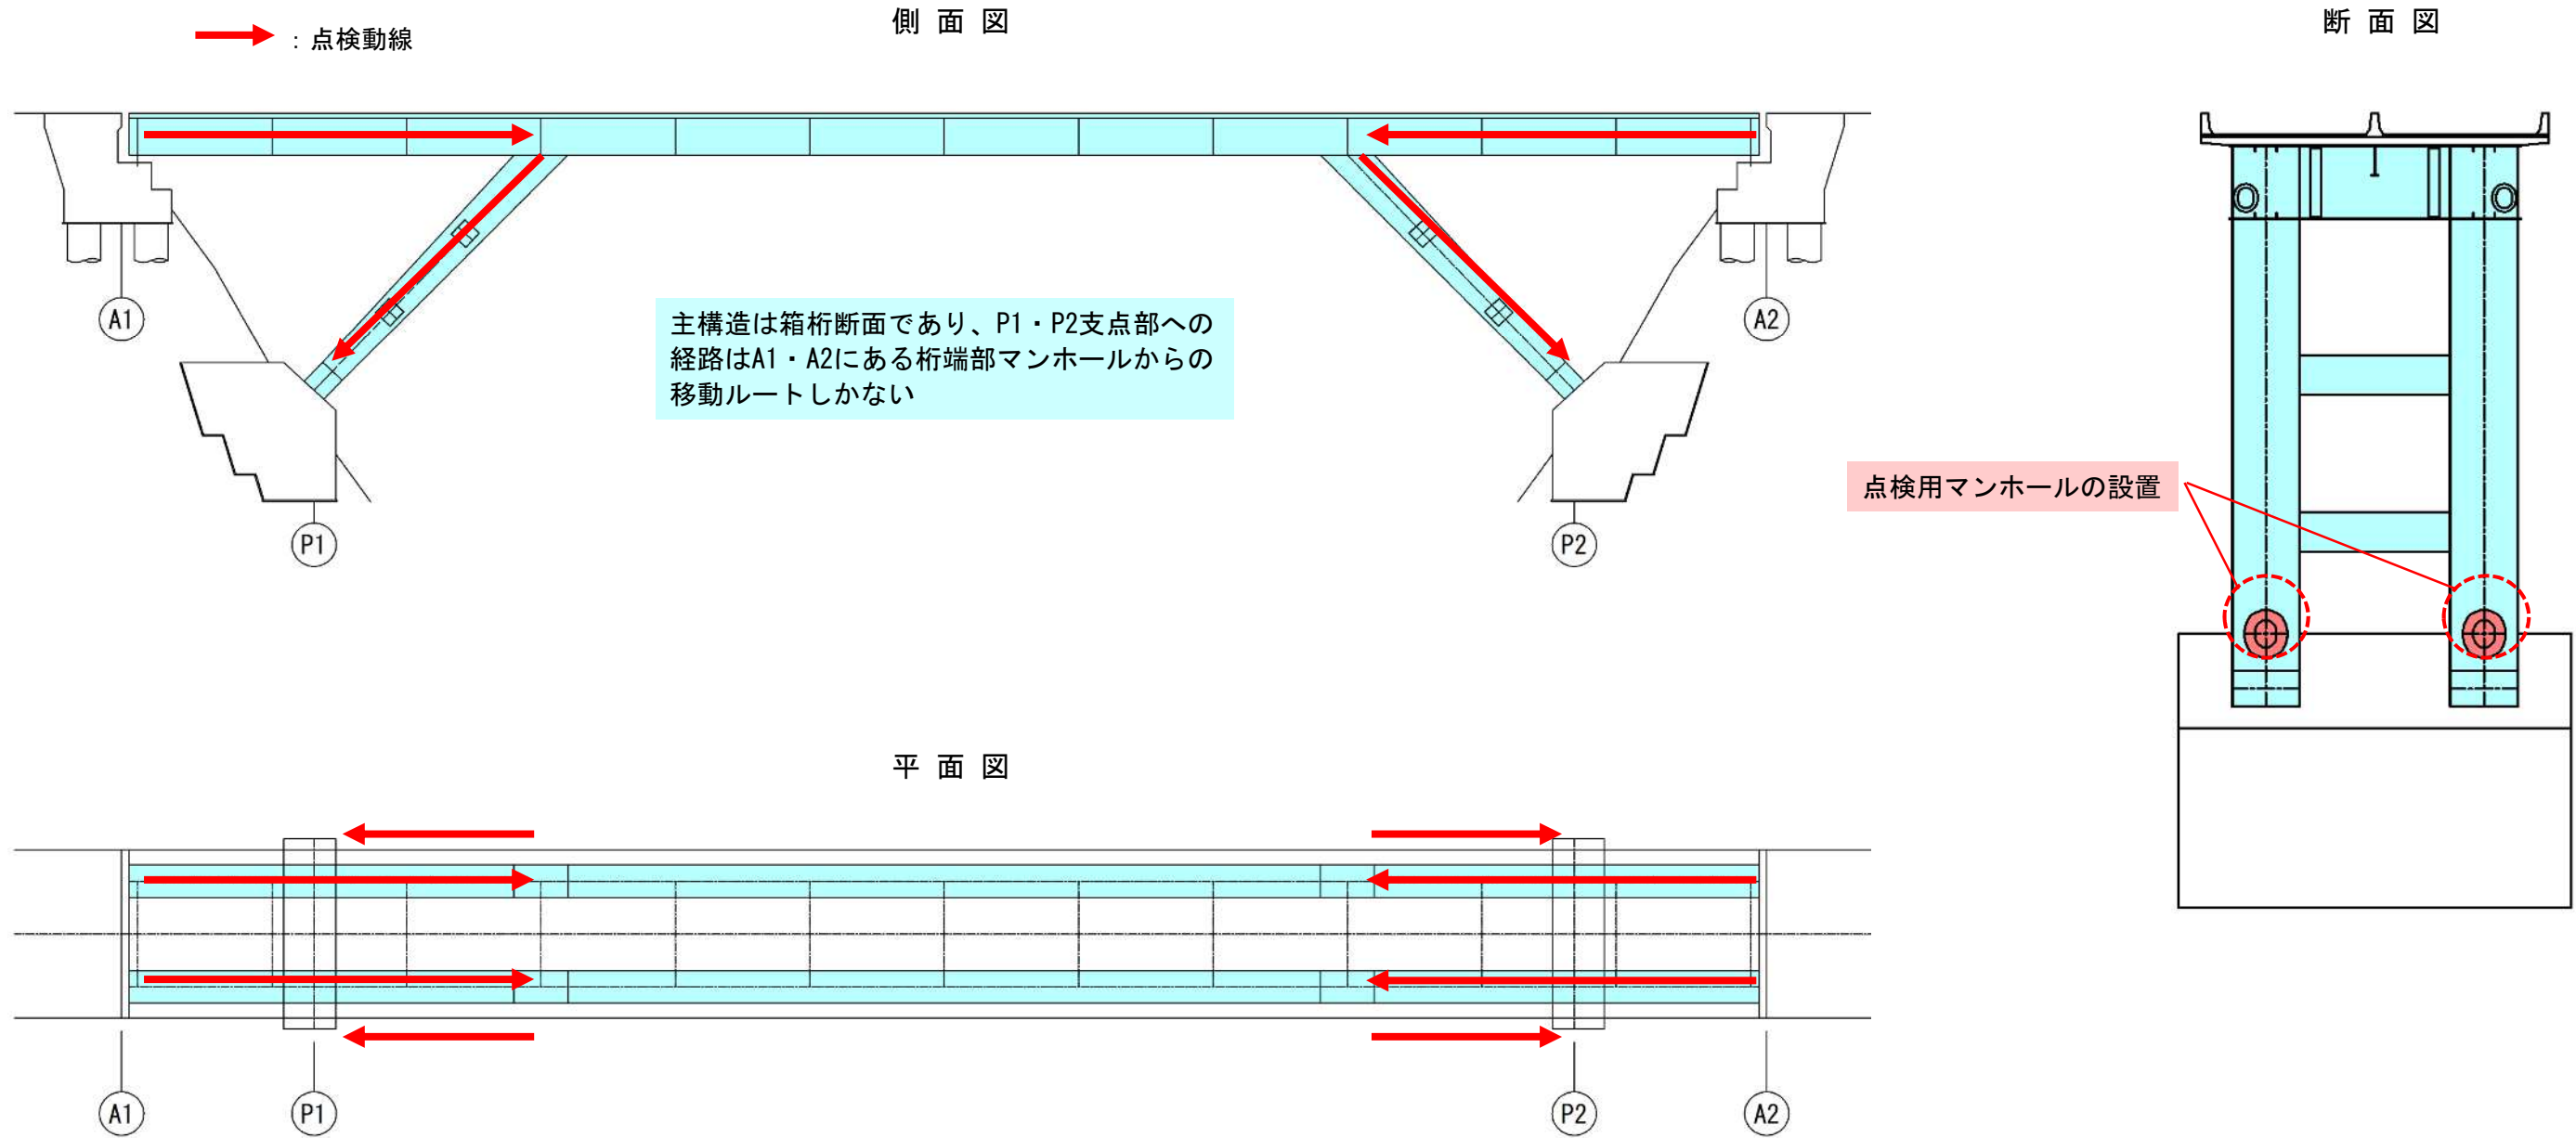
点検用マンホールの設置

桁内への進入経路が桁端部に限られているため、補修・維持管理時には長距離の移動を強いられ、作業性および安全性が低下する。

補修・維持管理時を考慮し、中間支点部などに点検用マンホールを設置する。

設計時から点検動線を考慮する。

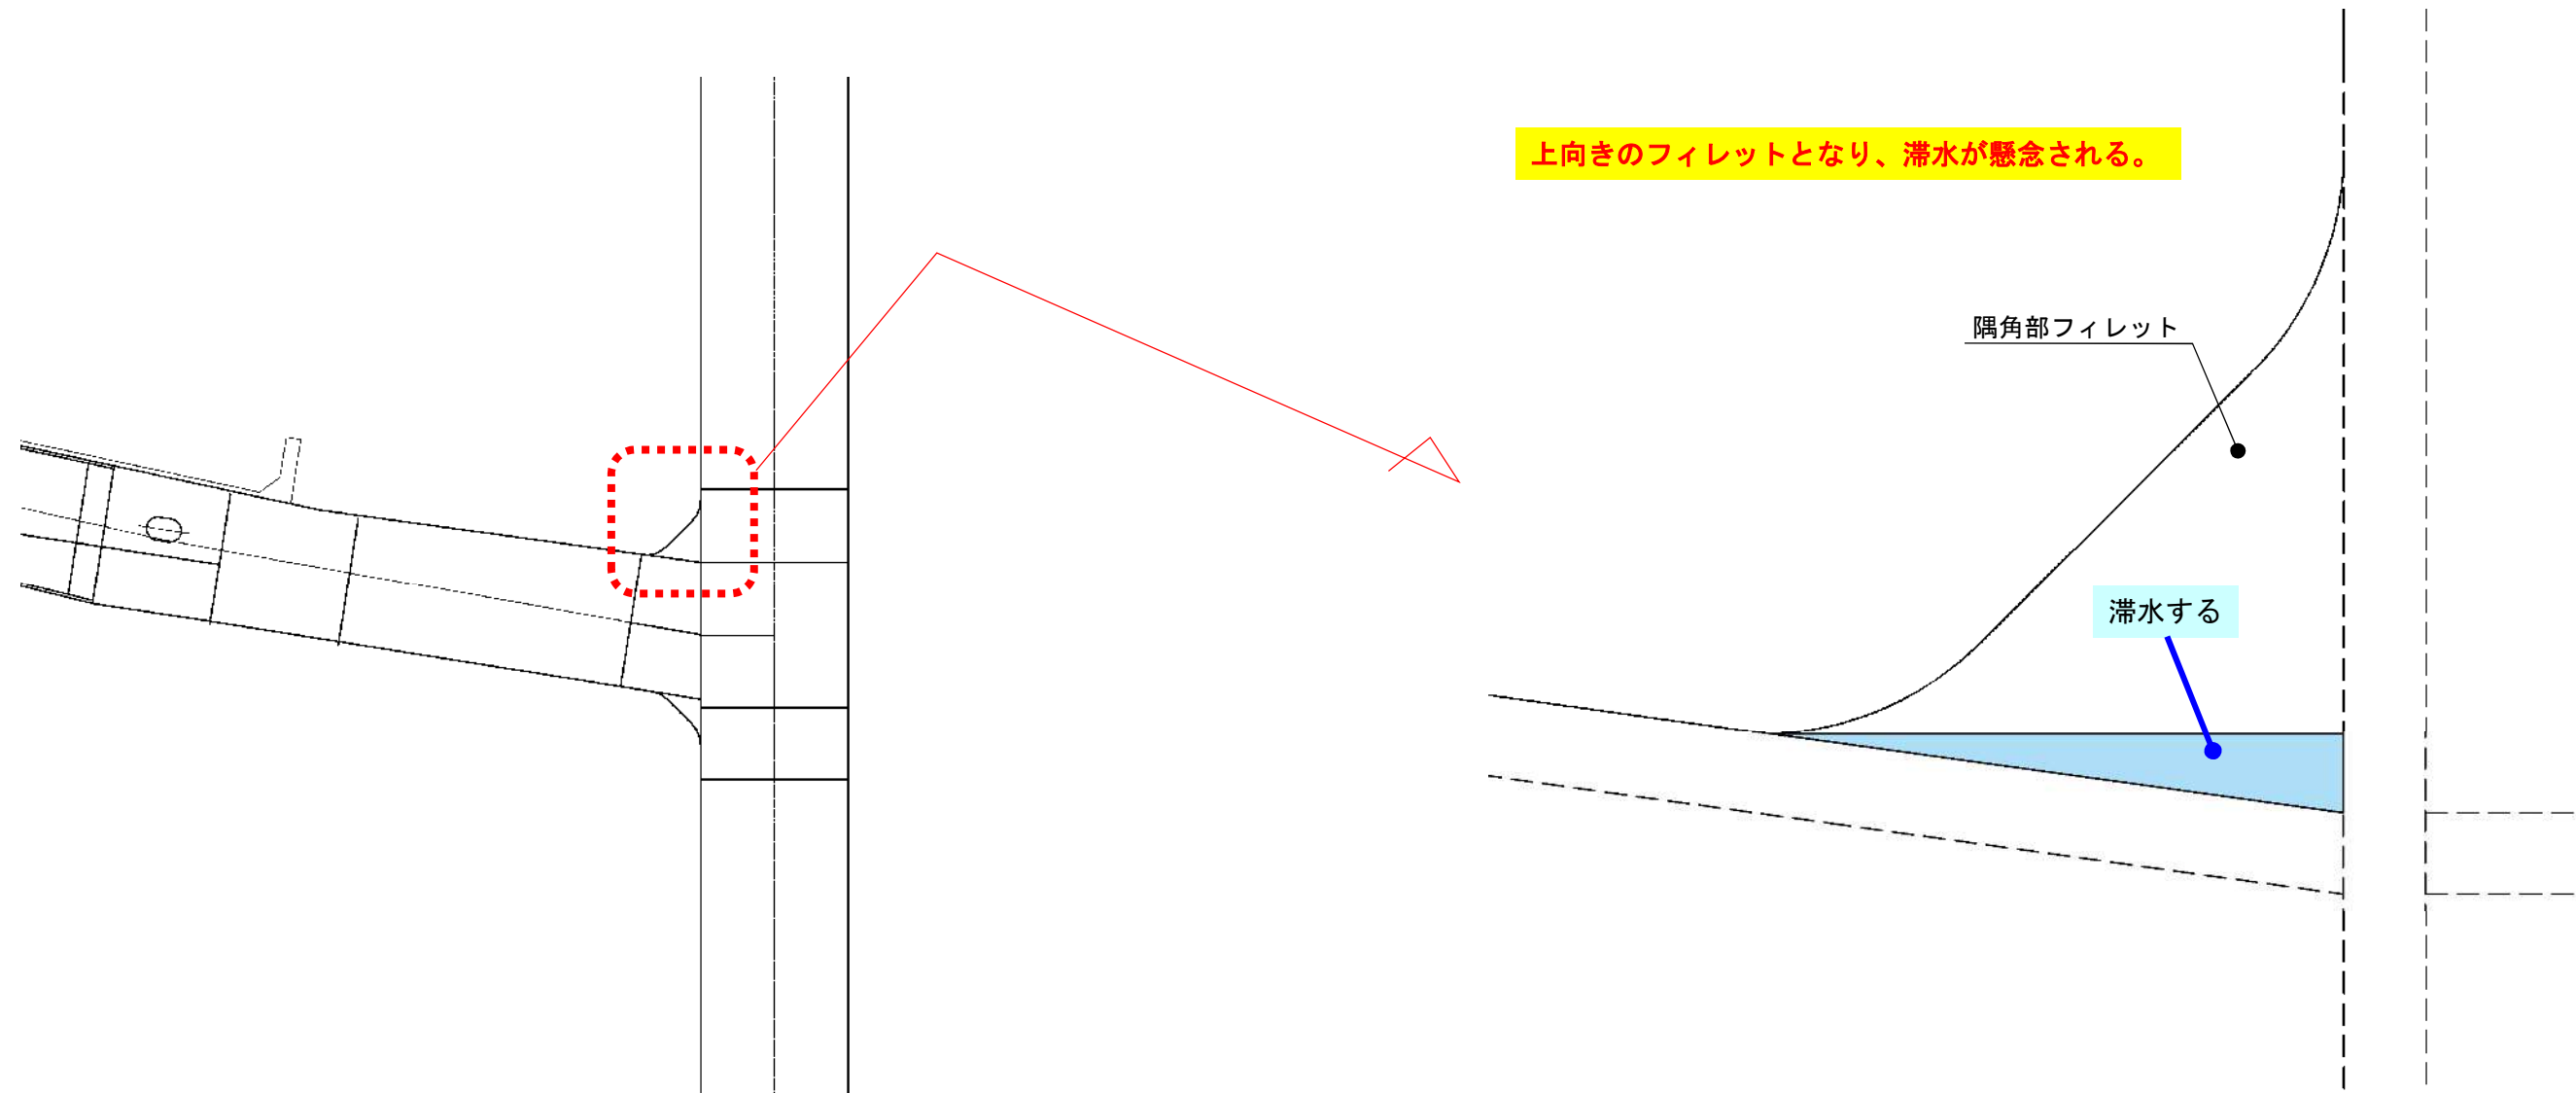
鋼製橋脚上向きのフィレット

隅角部フィレットが上向きになる。

フィレット部に滞水する。

滞水しても問題にならないような塗装仕様を選定する。
(例：防水塗装)

構造の基本プロポーショナル決定段階から滞水に留意する。
(横梁に排水勾配を設ける等)

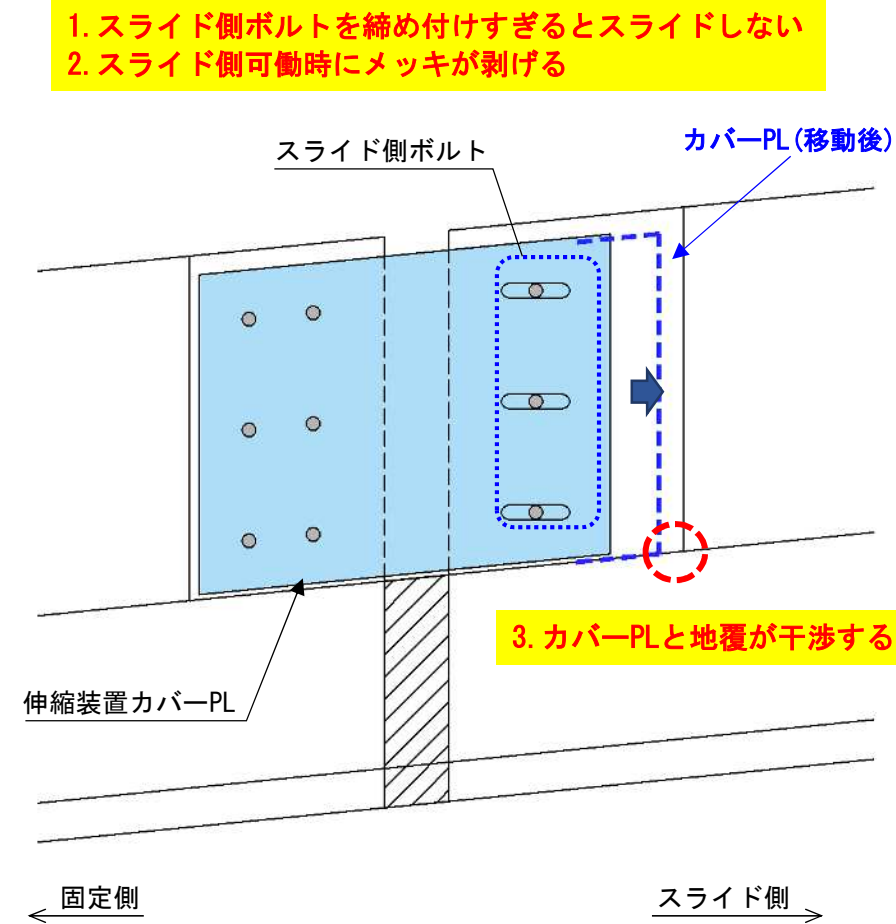
伸縮装置カバーPL

伸縮部高欄遊間にカバーPLを設置しているが、可動することを考慮していない。

1. スライド側ボルトを締め付けすぎると引っかかりスライドしない。
2. スライド側可動時に擦れてメッキが剥げる。
3. 縦断勾配がきつい場合、高欄に密着させると上下方向にカバーPLと地覆が干渉する。

1. スライド側ボルトを締め付けすぎない(隙間を設ける)。または、スライド側はボルトで固定しない。
2. 材質をSUSにする。または、スライド側はボルトで固定しない。
3. カバーPL下側を少し短くし、地覆と干渉しないよう隙間を設ける。

可動を考慮した設計を行う。

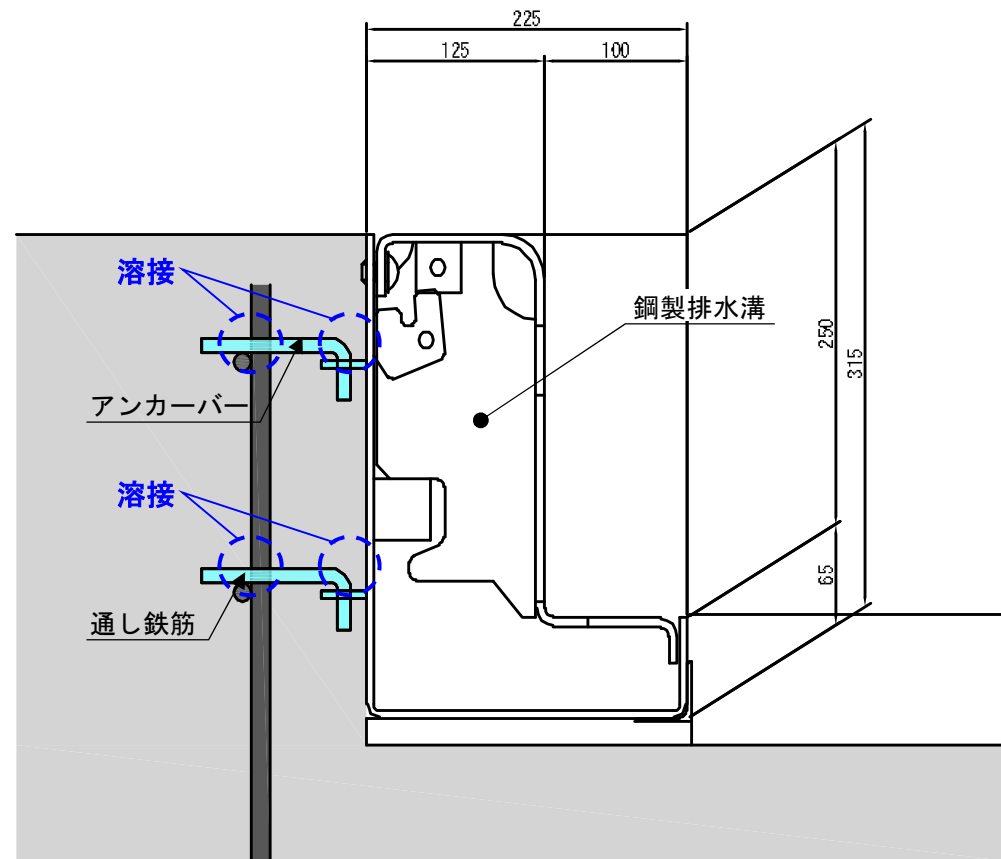
鋼製排水溝の取り外し

地覆内アンカーバーと固定⇒取り外しが困難

鋼製排水溝について、地覆内のアンカーバーと固定する構造が標準となっている。

将来的に取り外しが難しく、メンテナンス性に劣る。

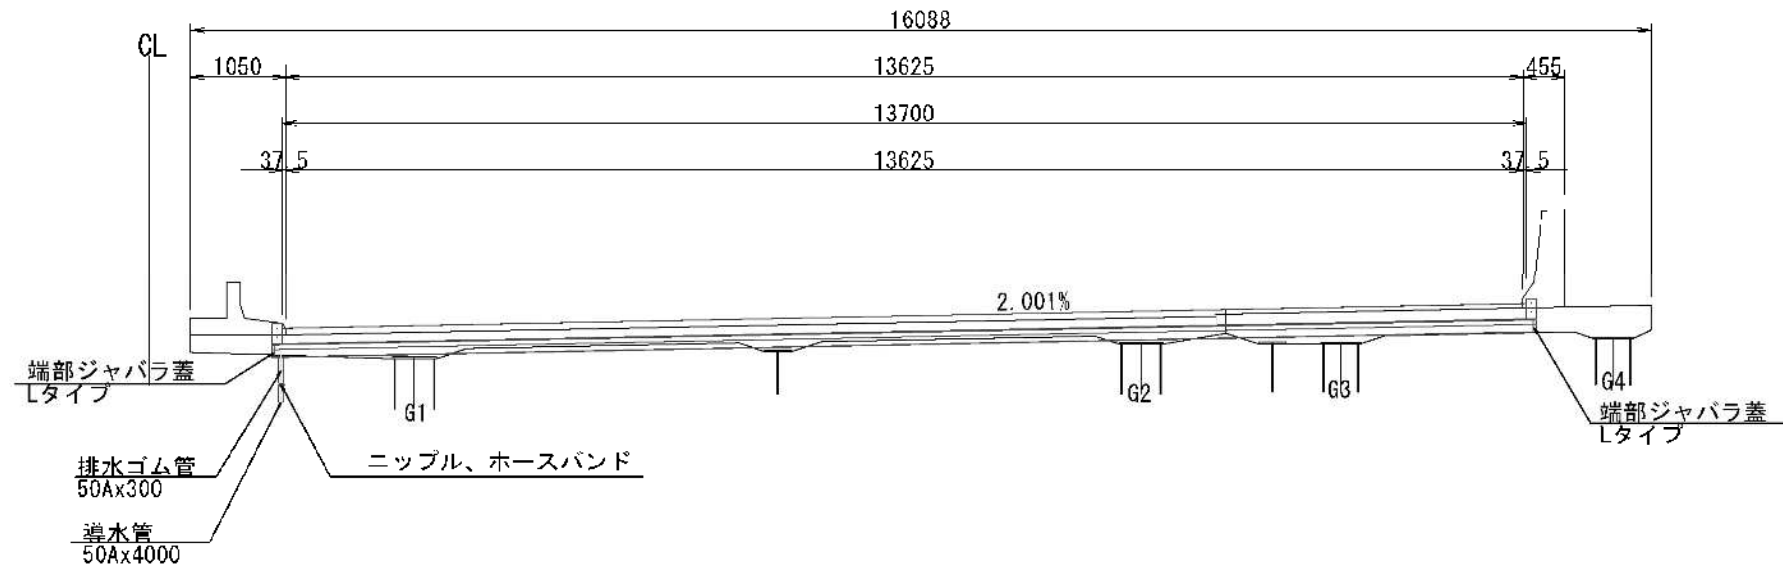
正面図

図面にレーンマークがない

製品としての定尺長や部材搬入制限(最大6mなど)で分割した設計が多い。
 そのため大がかりな車線規制が必要となる。

レーン単位による分割とする。

規制方法を考慮した設計を徹底する。

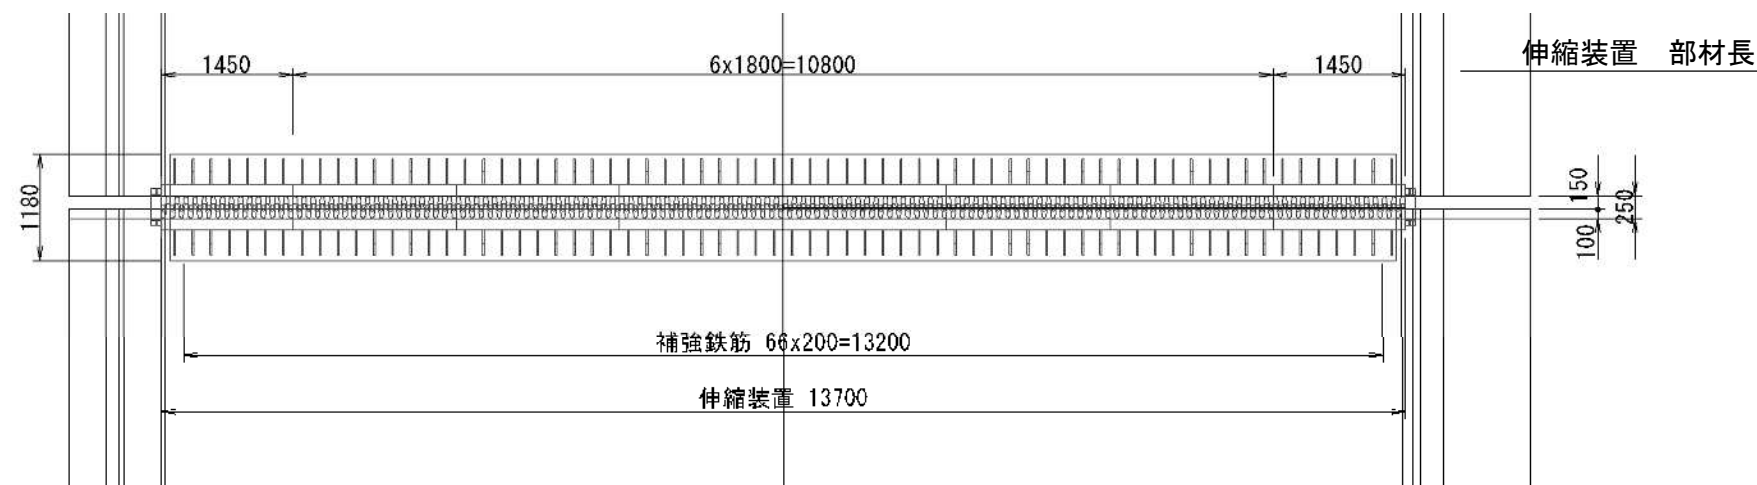
平面図

製品としての定尺長や部材搬入制限(最大6mなど)で分割した設計が多い。

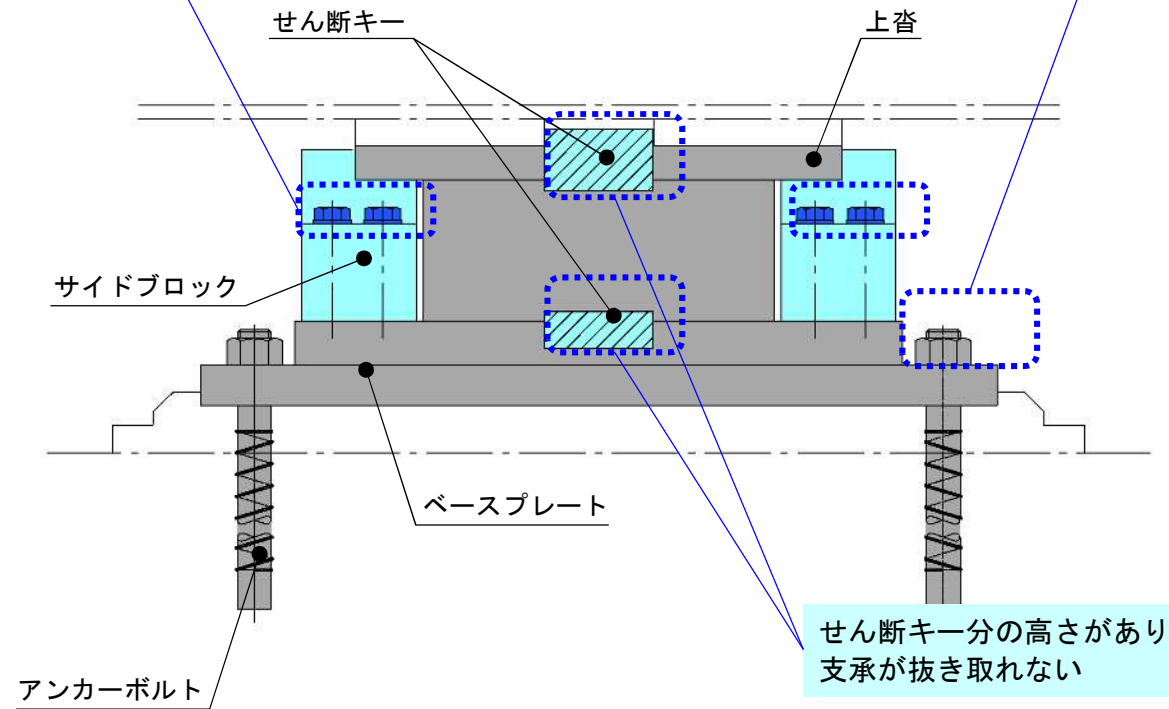
支承の交換（将来）

上沓に引っ掛かってボルトが抜けないため
サイドブロックが外せない

ボルト頭が出ているため
支承を横に抜き取れない

桁架設後に支承のみを取り外すことができない。
 桁架設後にサイドブロックのみを取り外すことができない。

将来、支承が損傷した場合に簡単に交換ができない。

交換できるように調整プレートを追加する。
 (先に調整プレートを撤去した後で、達磨落とし的に横から引き抜けるようにする。)
 アンカーボルトをねじ込み式にする。(ベースプレートからの突出がなくなり、
 調整プレートをかぶせることで平面配置も自由になる。)
 サイドブロックをボルトが引き抜ける構造にする。

メンテナンス性を考慮して基本構造を設定する。
 別途、ジャッキアップ受点等の施設も計画する。

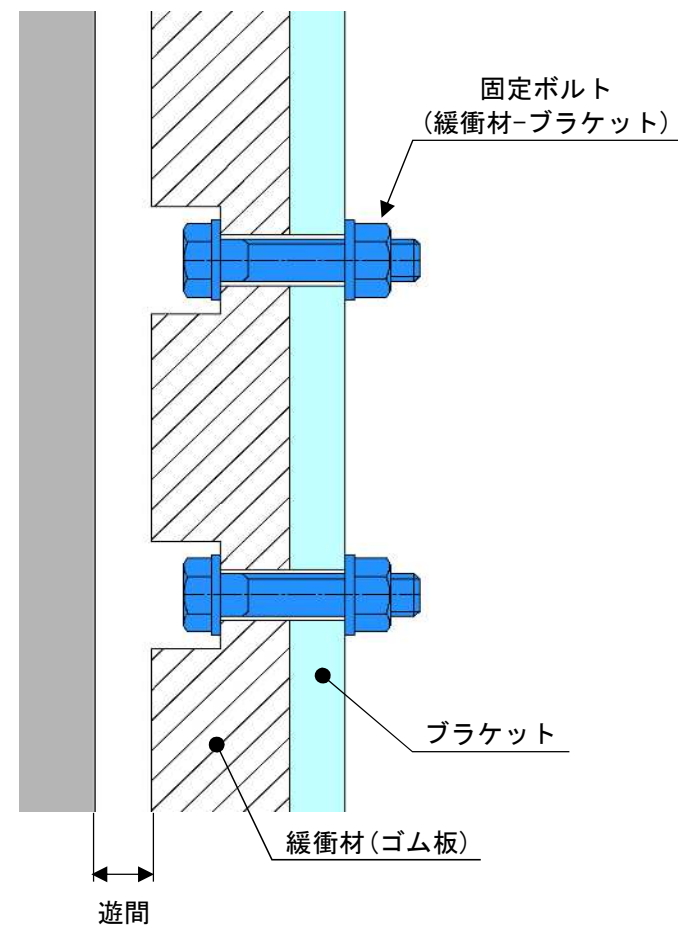
緩衝材(ゴム板)の交換

ゴム板の交換が困難(固定ボルトが抜けない)

遊間側からボルト固定する構造になっている。

完成後はボルトを外すことができない。

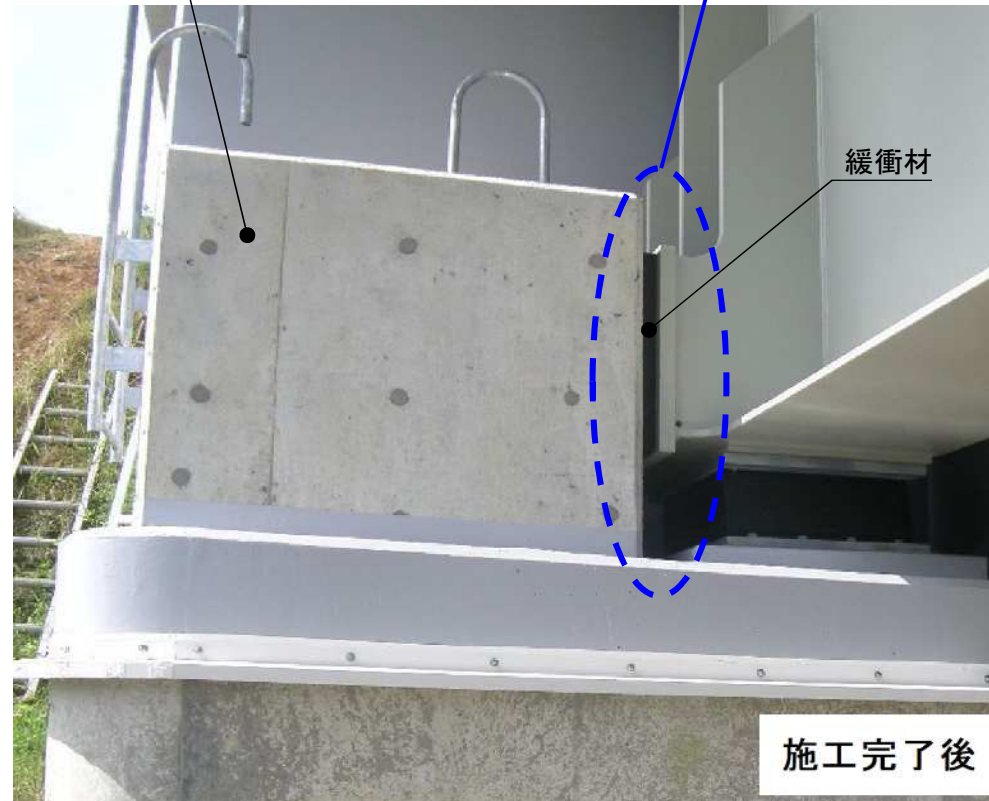
下部工側支承固定装置

ボルト締付のための作業スペースが確保できない

橋台部に支承固定装置がある。
 支承固定装置の特性上、緩衝材との隙間が狭い。

コンクリート壁打設後に、緩衝材を設置する場合に緩衝材の取付ボルトの締付の作業スペースを確保できない。

ボルトを先行設置して、追加フィラーPL(楕型)を差し込み調整する。
 (ボルトの取付方法は補修性の観点から「緩衝材(ゴム板)の交換」を考慮することが望ましい。)

桁付き支持材を構造変更(溶接→ボルト)にする。
 コンクリート壁側を鋼製壁とする。

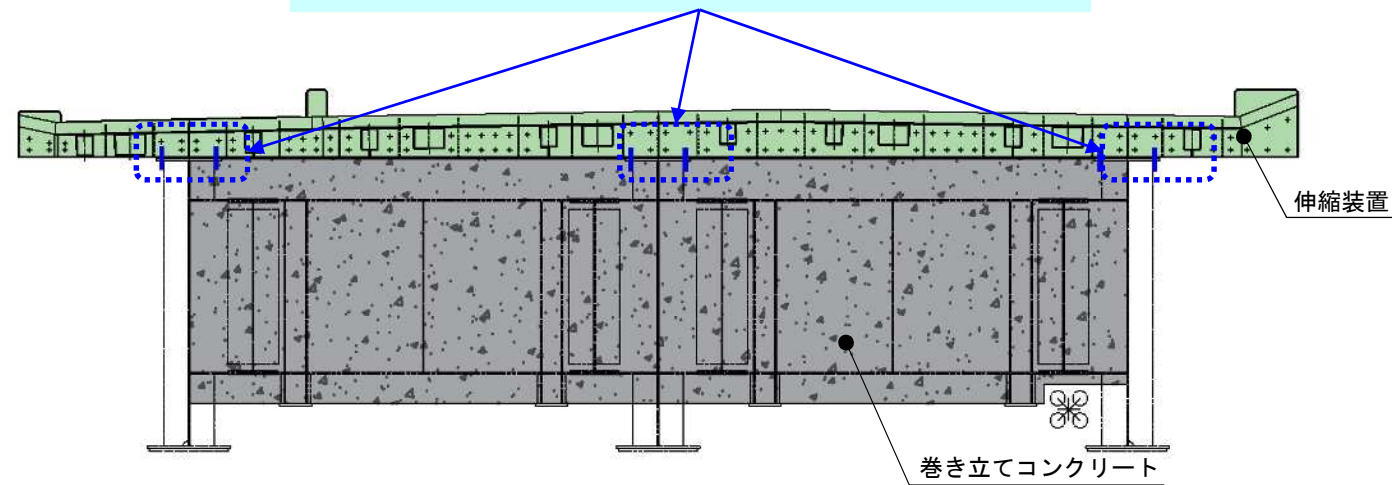
断面図

伸縮装置の固定ボルトが巻き立てコンクリートに埋まる。
 ⇒伸縮装置の取り替えが困難

伸縮装置の固定ボルトが桁間にある場合、固定ボルトが巻き立てコンクリートに埋まる形となる。

伸縮装置取替え時、固定ボルトの取り替えが困難となる。
