鋼橋ディテール改善提案資料

保全委員会 鋼橋ディテール改善WG

(一社)日本橋梁建設協会

当WGの活動および改善提案資料について

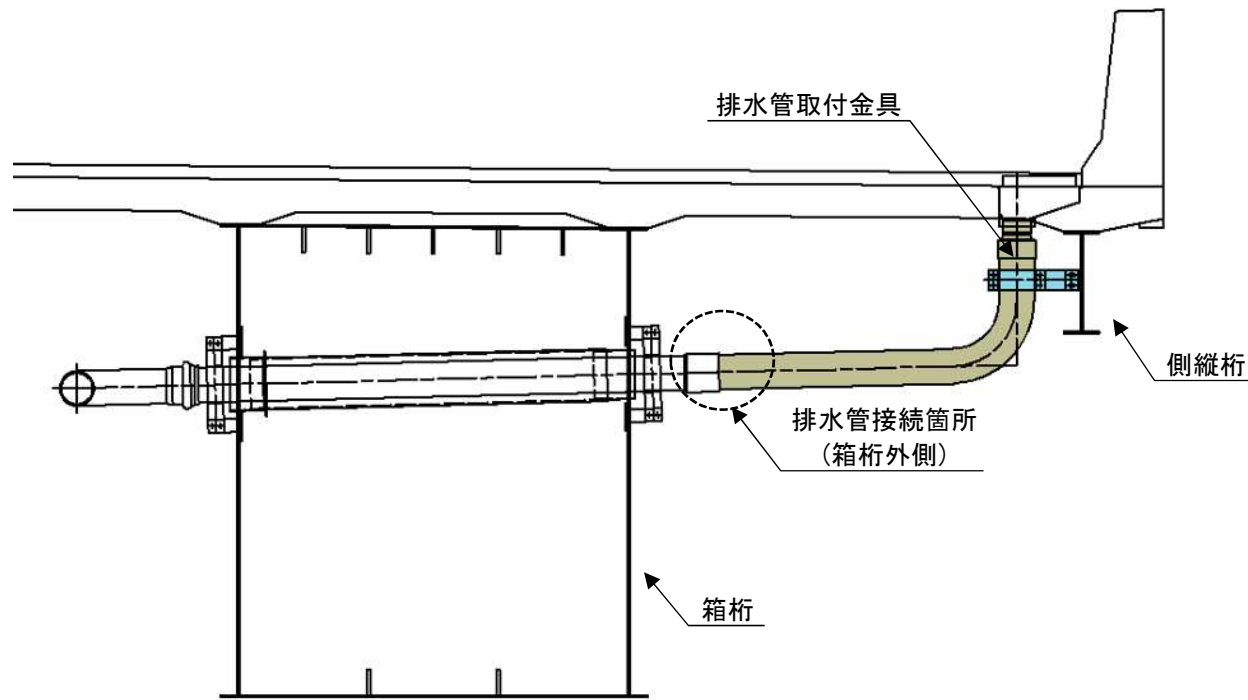
排水管 1点支持状態
 (脱落・ズレによる漏水が懸念)

桁付きの排水管取付金具のみでは、支持点 1点となり脱落・ズレによる漏水の懸念がある。

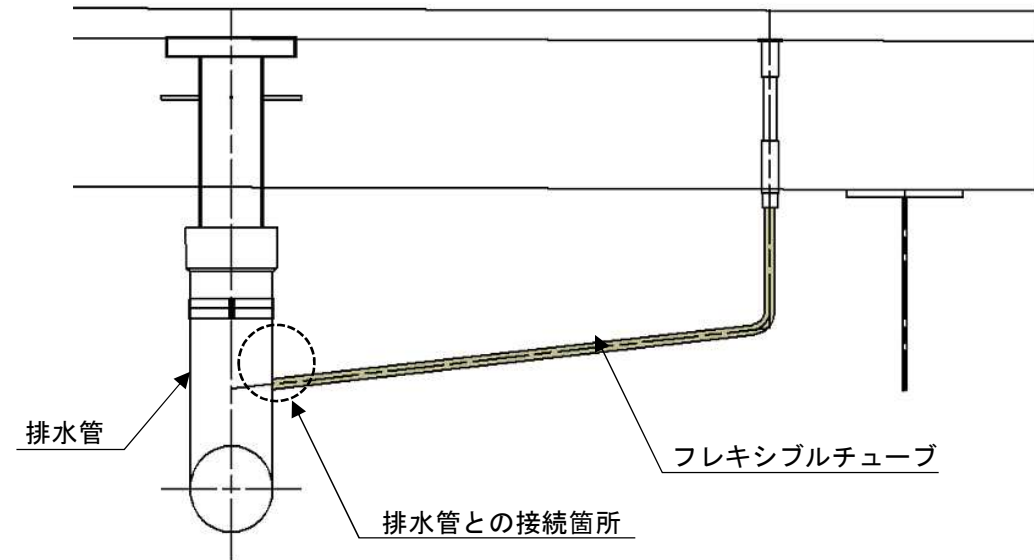
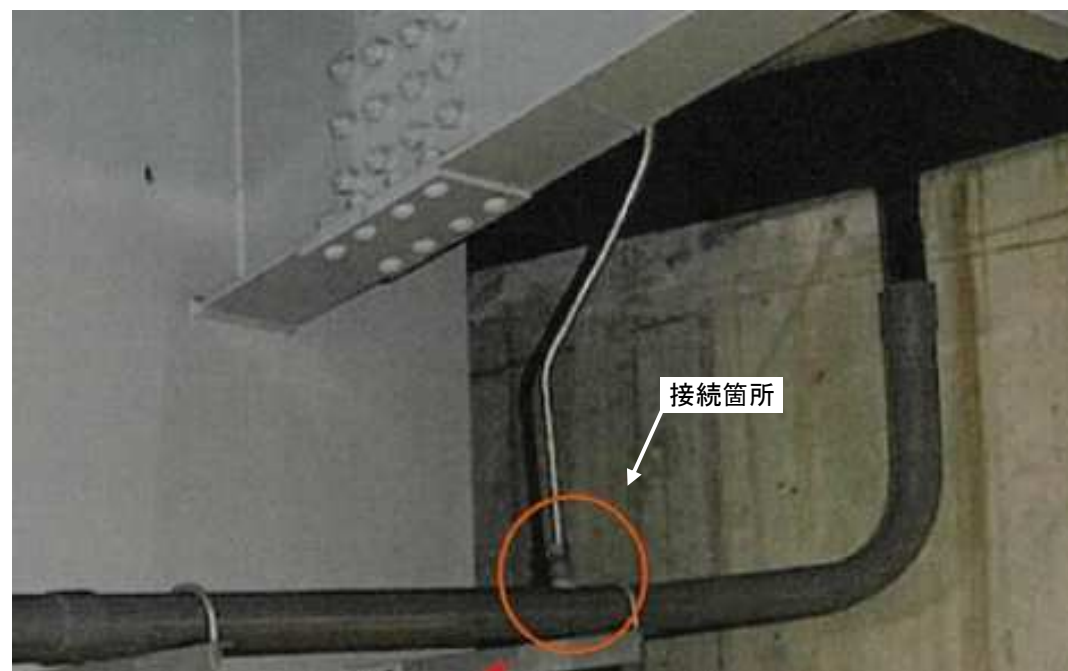
固定金具の設置無し
 (接続部の破損による漏水が懸念)

風等による振動で、排水管との接続部が破損して漏水する懸念がある。

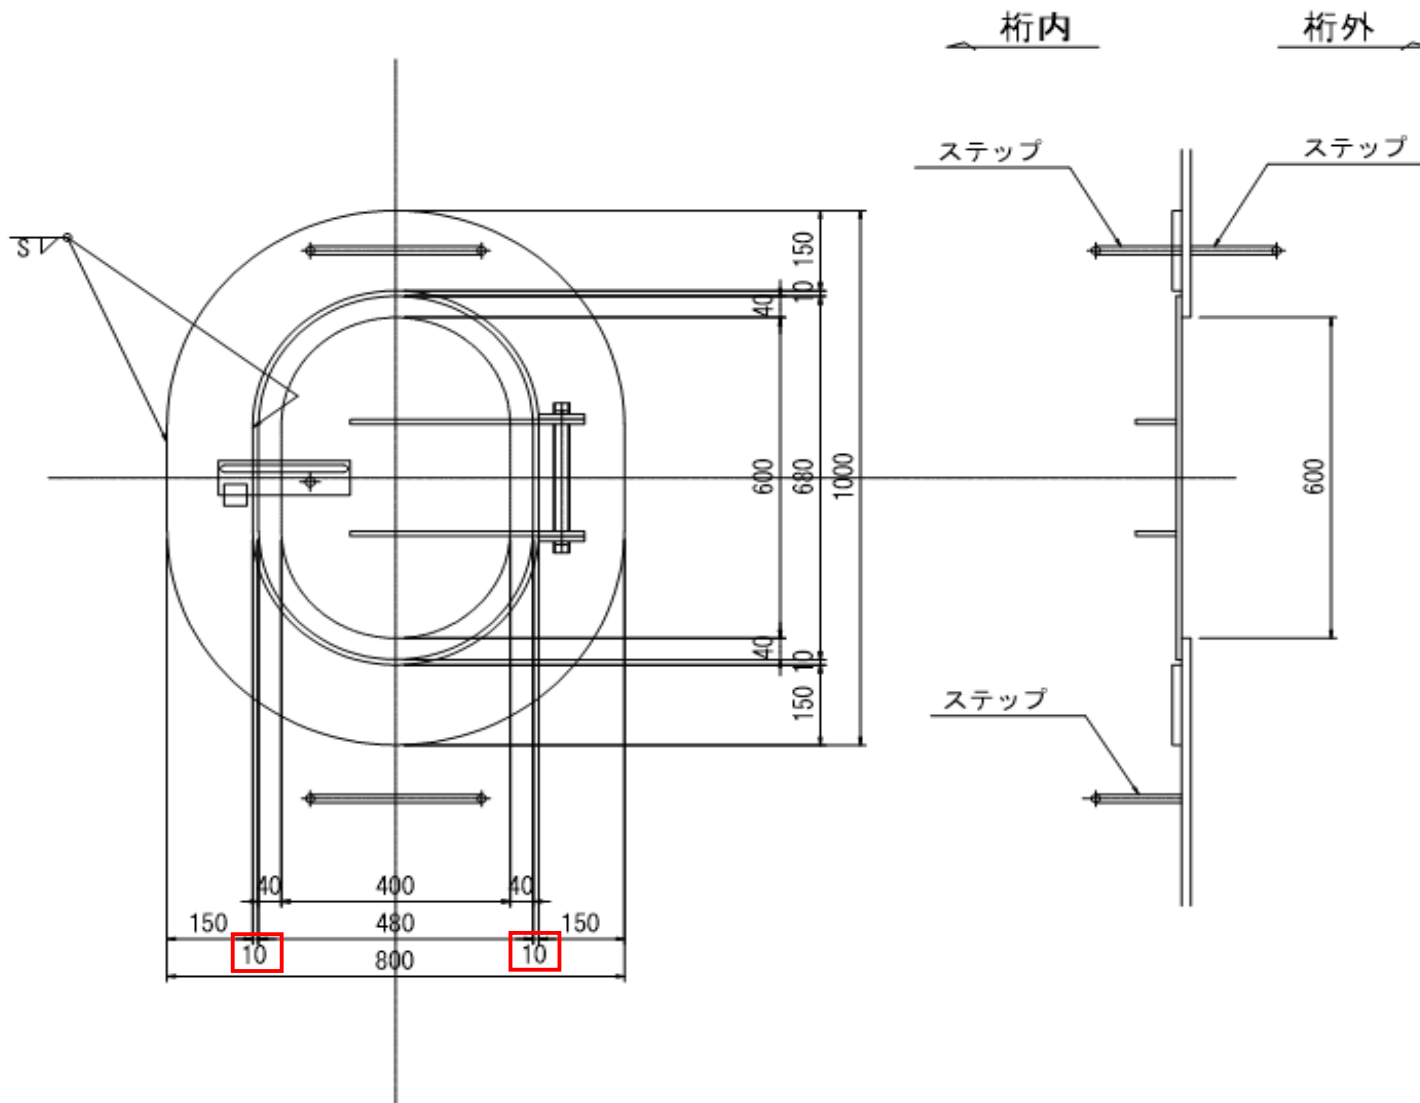
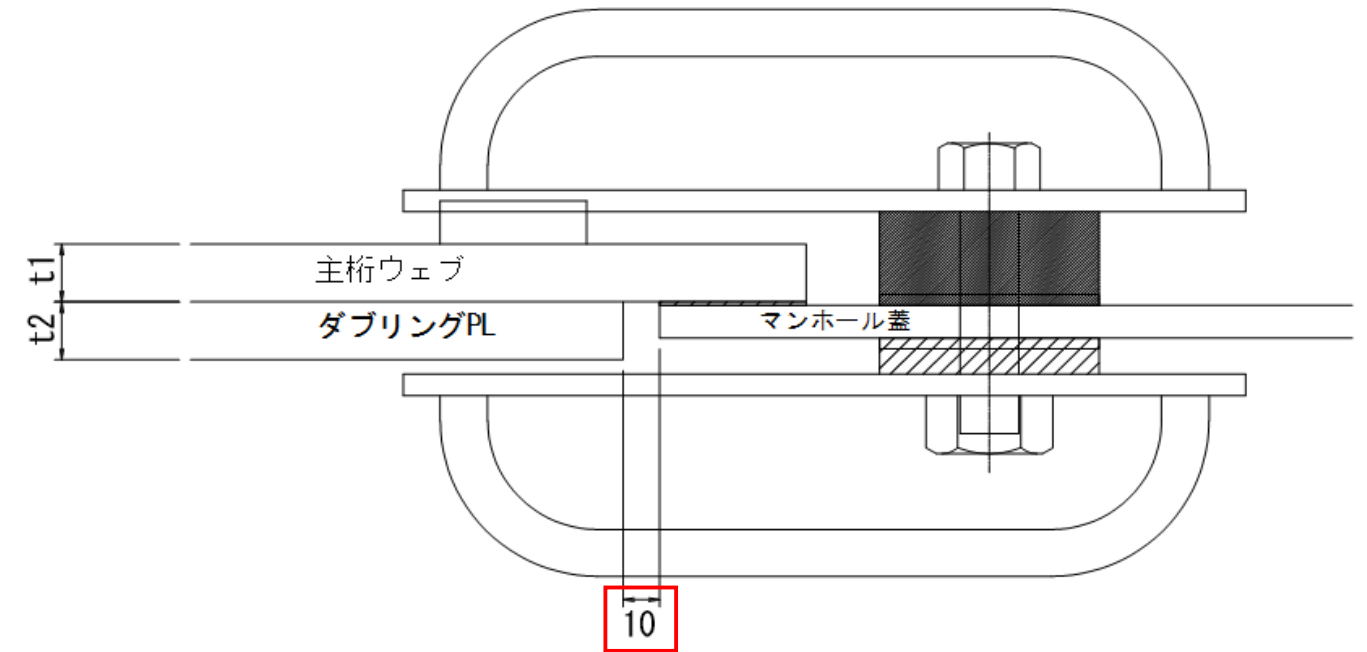
マンホールのダブリングPLと蓋の隙間

マンホールのダブリングPLと蓋の隙間について10mmとなっている。

取り合いの関係でダブリング面積を小さくし、その分の断面欠損を補うためにダブリングPL厚を上げる事例もある。その場合、ダブリングPLの溶接脚長が大きくなり、蓋と干渉する可能性が有る。(脚長が9mmになる例も有り)

隙間の寸法を20mmは確保する。(マンホール蓋のガタつき、製作誤差も考慮して)マンホール蓋を小さくすることで対応する。

※構造詳細手引きでは隙間を15mmとして記載しているが、20mmに上げた方が望ましい。

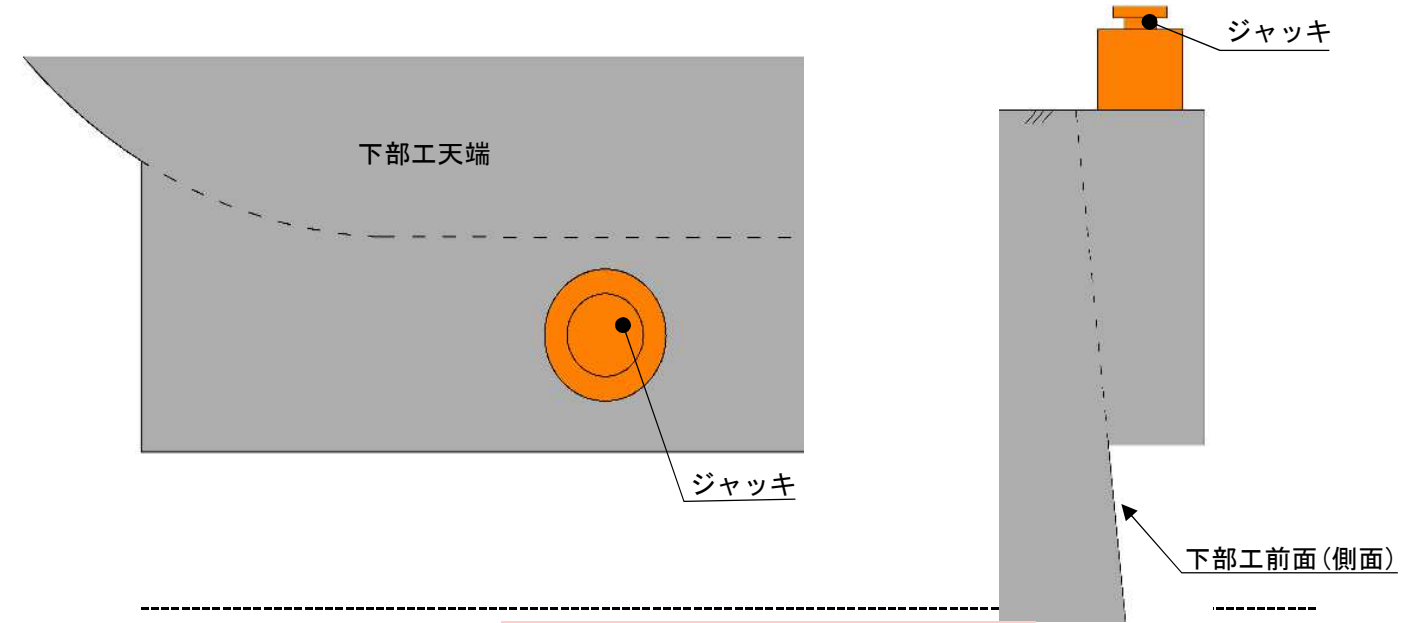
平面形状にRがある橋脚や前面(側面)の鉛直方向に傾きがある橋脚では、下部工ブラケットを橋脚形状に合わせる必要がある。

橋脚形状に合わせる場合、製作が煩雑となる。出来形不適合となる場合も生じる。

②矩形にすることで隙間を作らない。

ブラケットは鉛直・水平で製作し、円形部や勾配に対応した詰め物(不陸調整材)を設置する。

- ① R部や傾斜を設ける場合には、あらかじめジャッキを設置できる場所を設けておく。
- ② 橋脚形状は矩形断面とする。

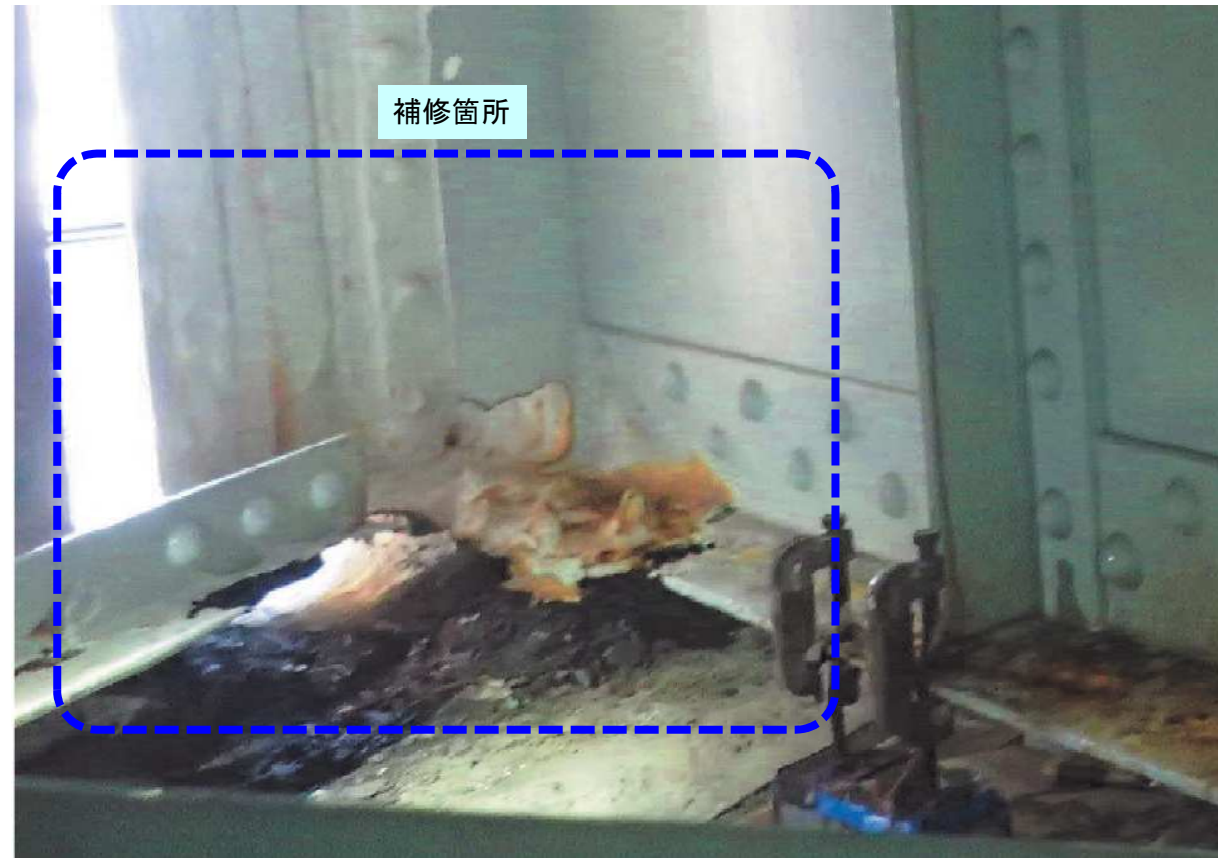
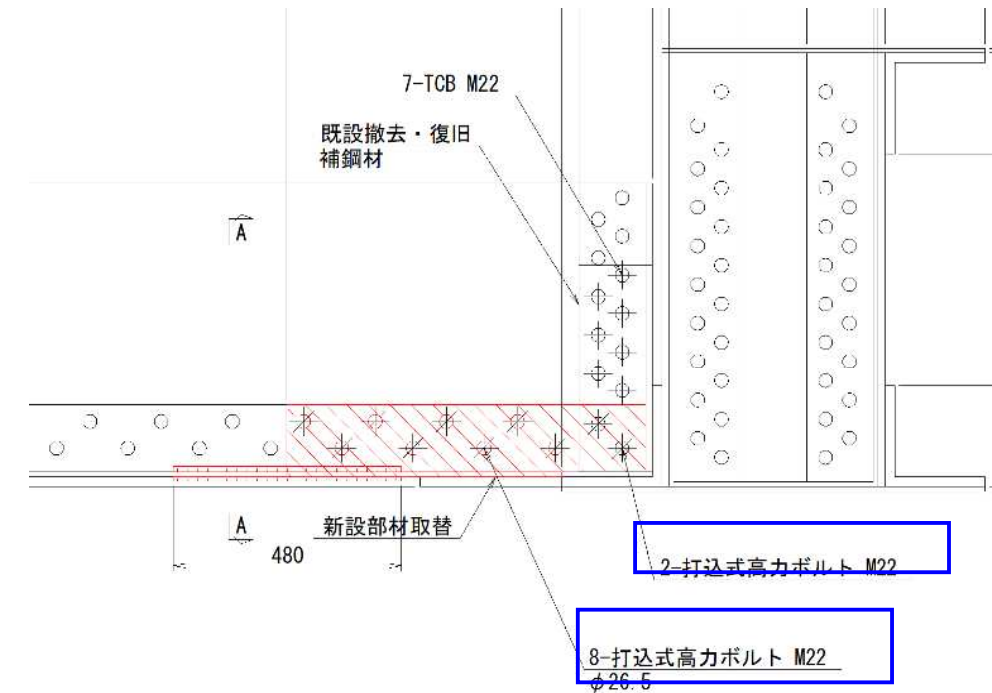
リベット結合部の補修

打込式高力ボルトで取付

リベット結合している縦桁が腐食していた橋梁の補修事例。
 リベット結合部を撤去し、製作部材を取付け、打込式高力ボルト (M22) を設置する計画であった。

リベットを撤去した孔に製作部材を取付け、打込式高力ボルトを施工するためには、計測と製作の高い寸法精度が必要となる。

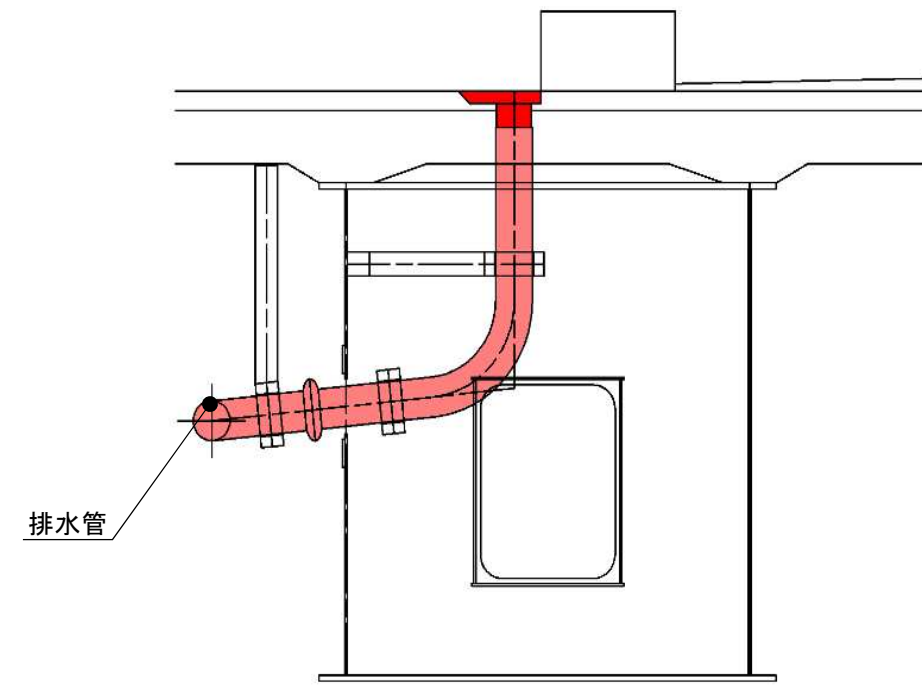
線形上などの理由により、排水管が箱桁内で横引きされている。

- ・ 排水管があることで、スペースに制約が生じる。
- ・ 接触のリスクが生じる。
- ・ 排水管漏水の発見が遅れる。

箱桁外で排水管を横引き

- ・ 排水管の接合部は蛇腹等を用いて、排水管がズレた場合でも漏水しにくい構造とする。
- ・ 排水管の接合部から漏水があった場合でも、箱桁内に滞水しにくいように水抜きを設ける。

箱桁内の設置をやめる。

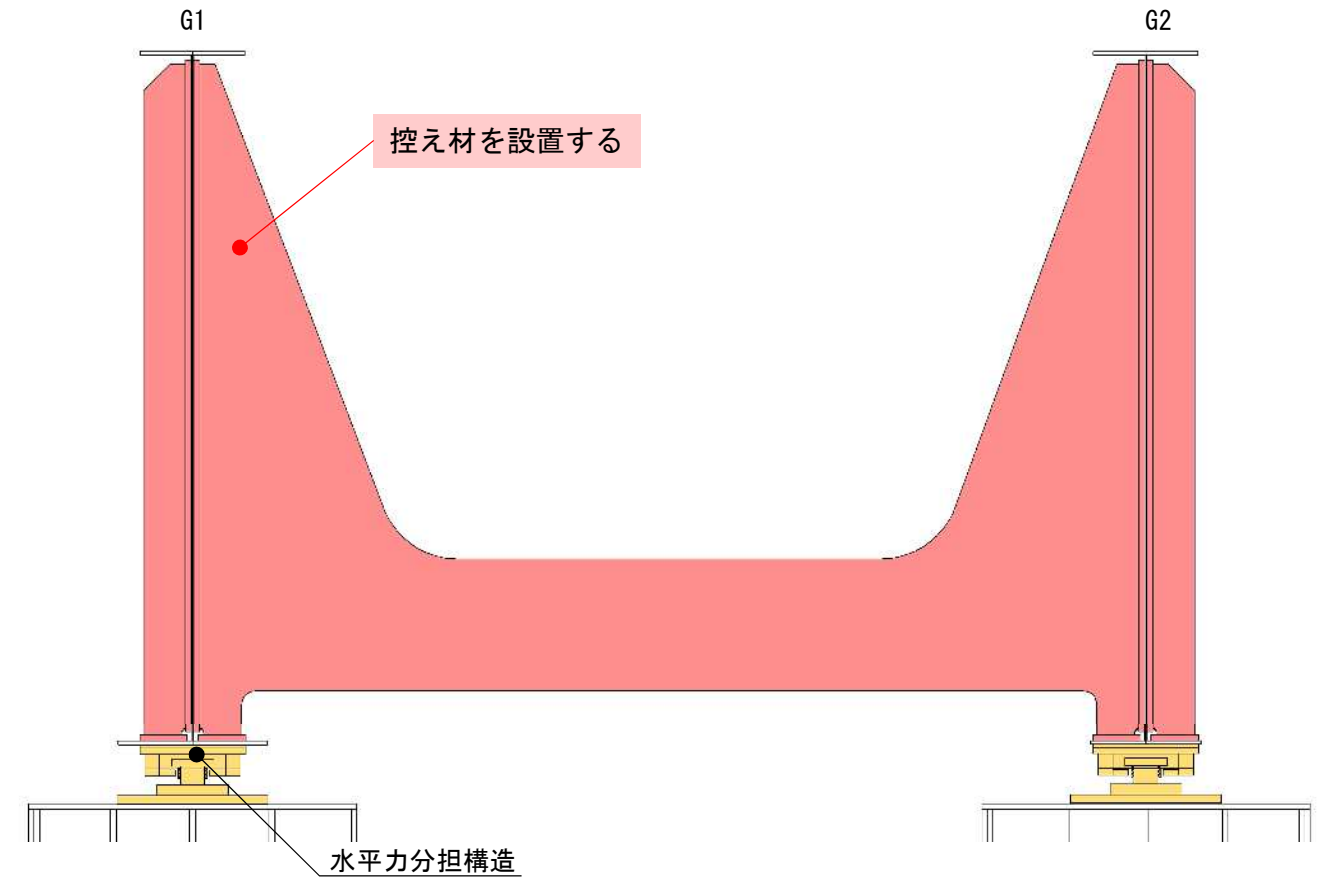
橋軸直角方向の設計地震力に対し、桁を下部工の連結部材で抵抗する構造(水平力分担構造、横変位拘束構造等)で、面外方向耐力を考慮していない構造となっている。

鋼桁は主桁の面外方向剛性が小さいため、座屈変形が生じ、設計地震力には抵抗できない。

(控え材形状は適宜決定すること)

主桁に控え材を設置し、剛性を確保する。

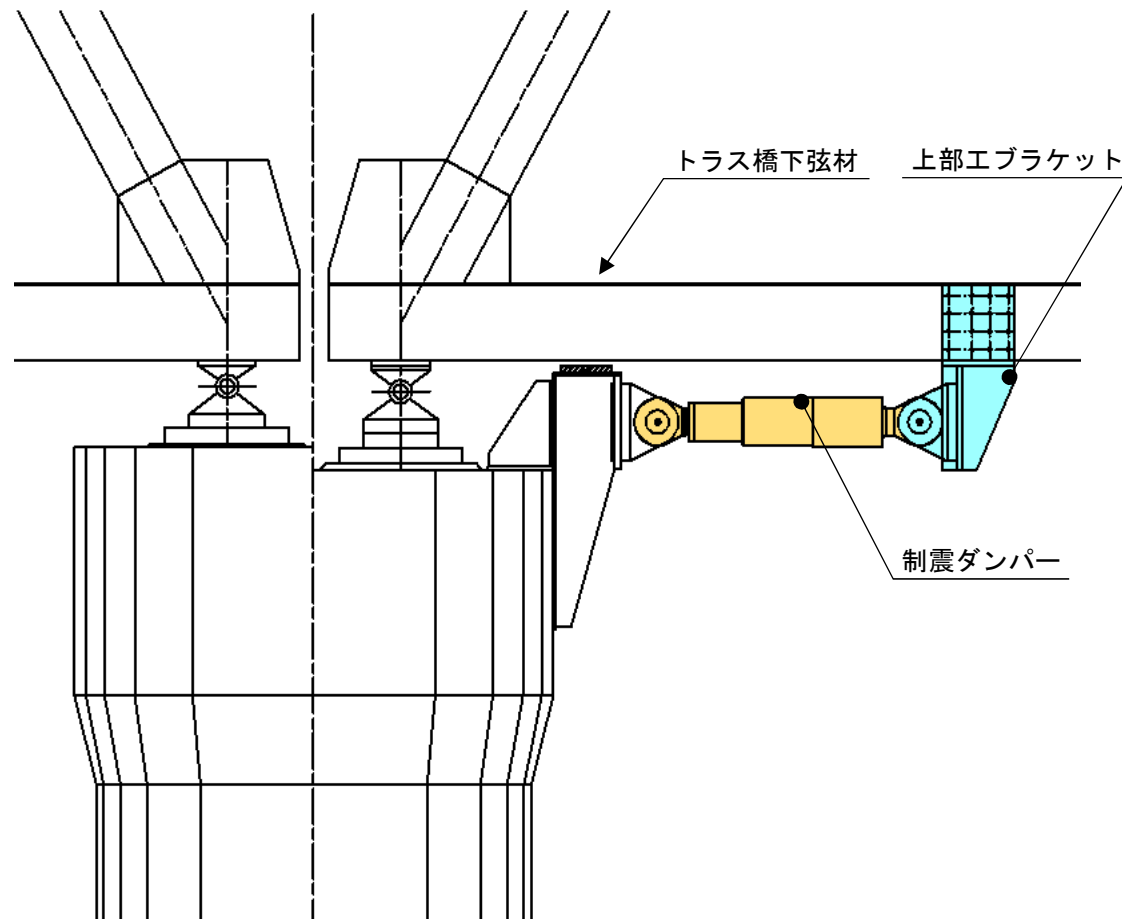
L2地震時に力が作用したら既設部材(下弦材)が先に壊れて機能しない

トラス橋の下弦材に耐震部材(図は制震ダンパー)を設置した事例。
 下弦材にダンパーブラケットのみが設置され、補強が行われていない。

弦材は軸力部材として設計されており曲げモーメントに抵抗できないため、
 局部座屈が生じる。

曲げモーメントは偶力に変換し、軸力として格点に伝達できる構造とする。

曲げ剛度の低い部材では、受け材などで剛性を確保する。
 格点に応力を伝達する構造とする。

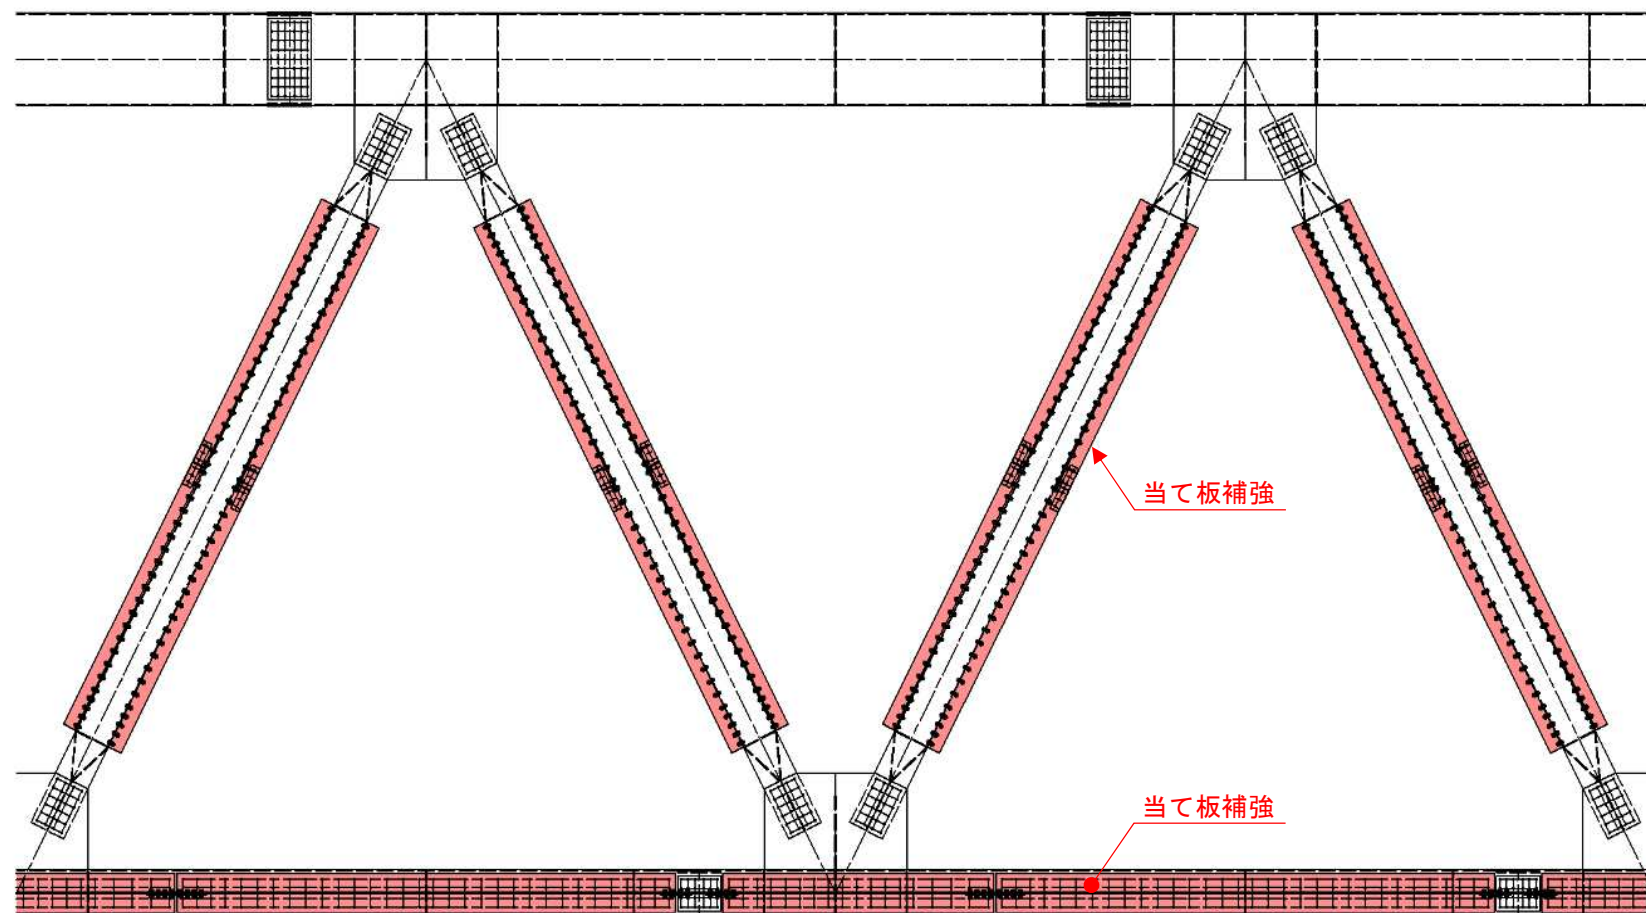
側面図

箱桁内部の状況が不明なため、
 既設図面に記載のない部材（組立用DIA等）
 とボルトが干渉する可能性がある。

弦材（箱断面）に当て板を設置する事例。
 箱断面は密閉のため内部の状況が不明である。

組み立て用のDIAがありボルト（ボルト孔）と干渉する。
 組立用DIAは建設時図面（完成図面）には記載されてない。

- ・ボルトを必要としない接合方法や補強方法を採用する。
- ・現場孔明を採用する。
 （ボルトピッチを自由に変更可能）

組立用部材や仮設用部材等も完成図面に残す。
 部材製作前に打音検査等を実施し支障物の有無を確認する。
