# 技術短信

**社団法人 日本橋梁建設協会**  
 Japan Bridge Association  
 編集：製作小委員会 無塗装部会  
 発行人：北村 慎樹  
 東京都港区西新橋1丁目6-11 西新橋光ビル9階  
 TEL 3507-5225・FAX 3507-5235  
 http://www.jasbc.or.jp/

## 耐候性鋼橋梁の維持管理と補修

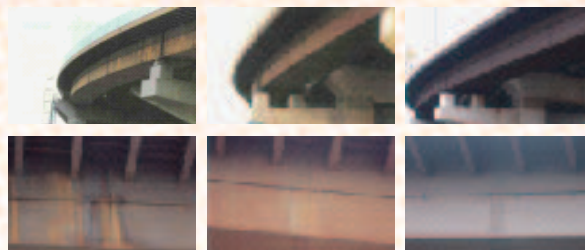
写真-1 経過年数と外観変化(阪神高速道路 三宝入路橋)

竣工 約2ヶ月      約1年      約28年
