# 熊本地震橋梁被害調査報告書

平成28年10月

## 熊本地震橋梁被害調査報告書を発刊するにあたり

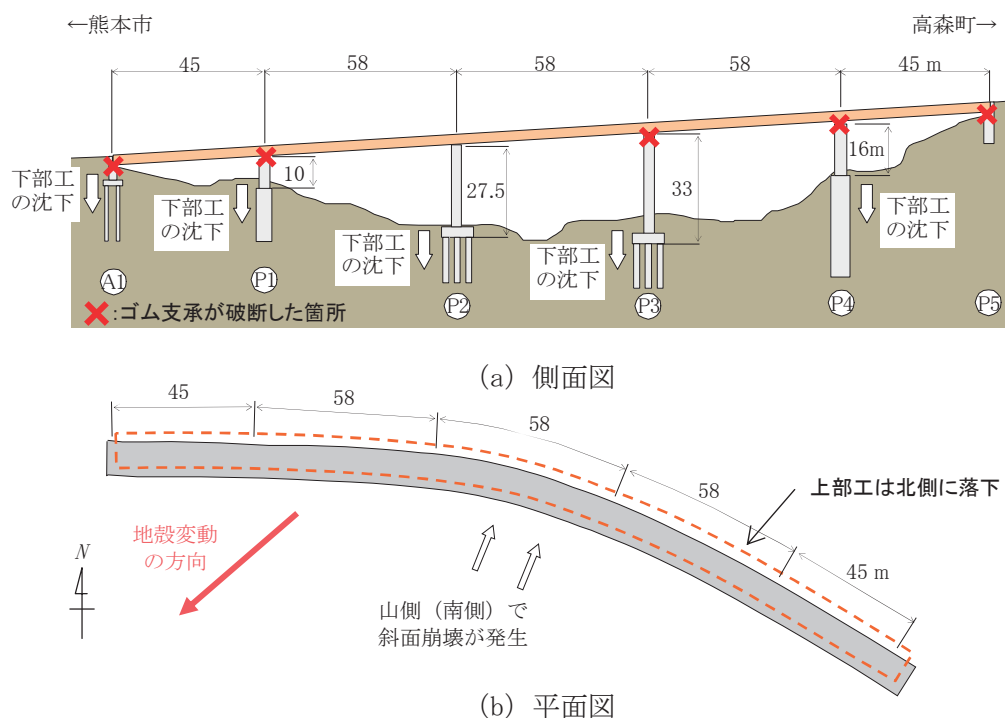
図-5.11 大切畑大橋の一般図と損傷状況

大切畑大橋は平面曲線を有する 5 径間連続非合成鈹桁橋であり、地震動により積層ゴム支承が橋軸直角方向に大きく変形し、図-5.11 (a) の赤色×印の橋台・橋脚部でゴム支承が破断した(写真-5.1、5.2)。その結果、上部工は橋台・橋脚上に落下し、この橋軸直角方向の移動量は下部工に対して約 1 m であつ

た。積層ゴム支承が破断するに至った原因として、下部工の沈下や曲線橋特有の回転挙動の他に、図-5.11 (b) のとおり橋梁の山側（南側）で生じた斜面崩壊に伴い、下部工が押されてゴム支承に過大な変形が生じたという見解もあるが、上部工が下部工に落下した方向は谷側（北側）であり、もし下部工が南から北側に押されたとすると、上部工は反対の南側にずれると考えるのが自然であると、疑問を呈している<sup>6)</sup>。それに対し、図-5.10 で示したとおり、本橋梁に対する地殻変動の方向は橋軸直角方向が支配的であると推測され、地殻が南西方向に大きく移動していることから、この地殻変動に合わせて下部工が南西方向に移動し、その慣性力で積層ゴム支承の橋軸直角方向に過大な変形が生じて破断に至り、上部工が地殻変動と逆方向の北側に落下した可能性が考えられる。

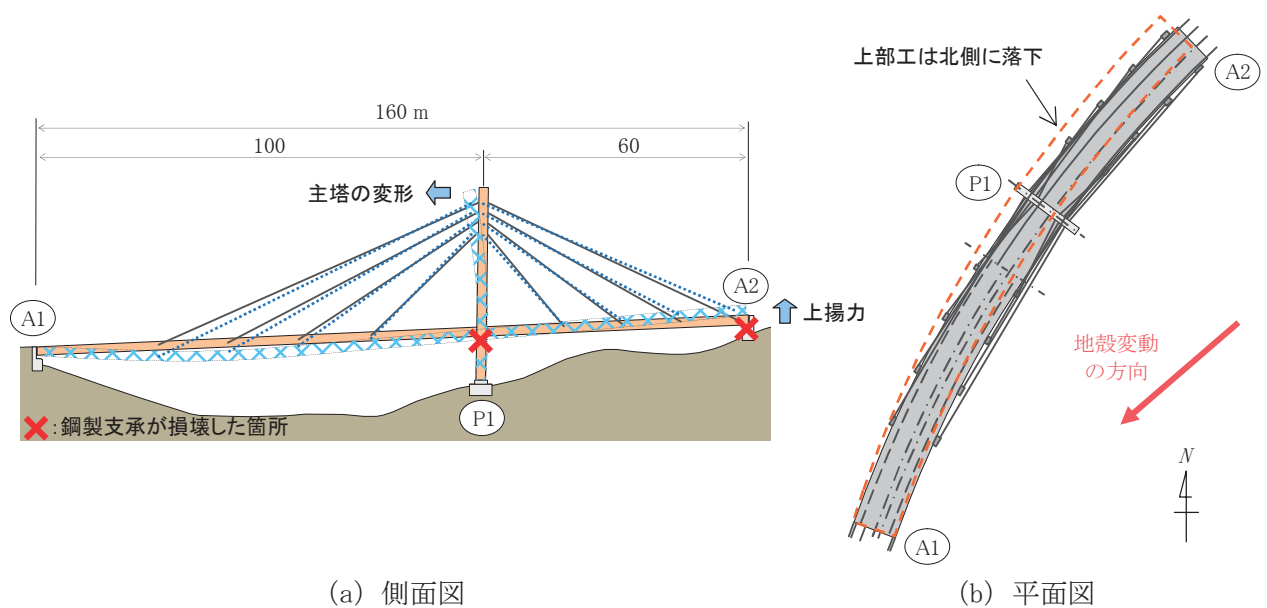
図-5.12 桑鶴大橋の一般図と損傷状況

下部工付きコンクリートブロックに桁が乗り上げている（写真-5.3）。図-5.10 で示したとおり、本橋梁に対する地殻変動の方向は橋軸方向が支配的であると推測され、A1 橋台部では上部工と橋台とを橋軸方向に連結した落橋防止構造において、橋台側に埋設されたアンカーボルトが、橋軸方向の地震力により引き抜かれて破断が生じている（写真-5.4）。また、図-5.12 (a) のとおり本橋梁は A1 側の径間が長い支間割となっているため、主塔は斜張橋のケーブルを介して桁に引かれて、A1 側方向に大きく変形したものと推測され、反対側の A2 橋台部の支承には過大な上揚力が作用したものと考えられる。加えて、南西方向の地殻変動と本橋特有の平面曲線による影響から鋼製支承が破損し、大切畑大橋と同様に上部工が北側に落下した可能性が考えられる。

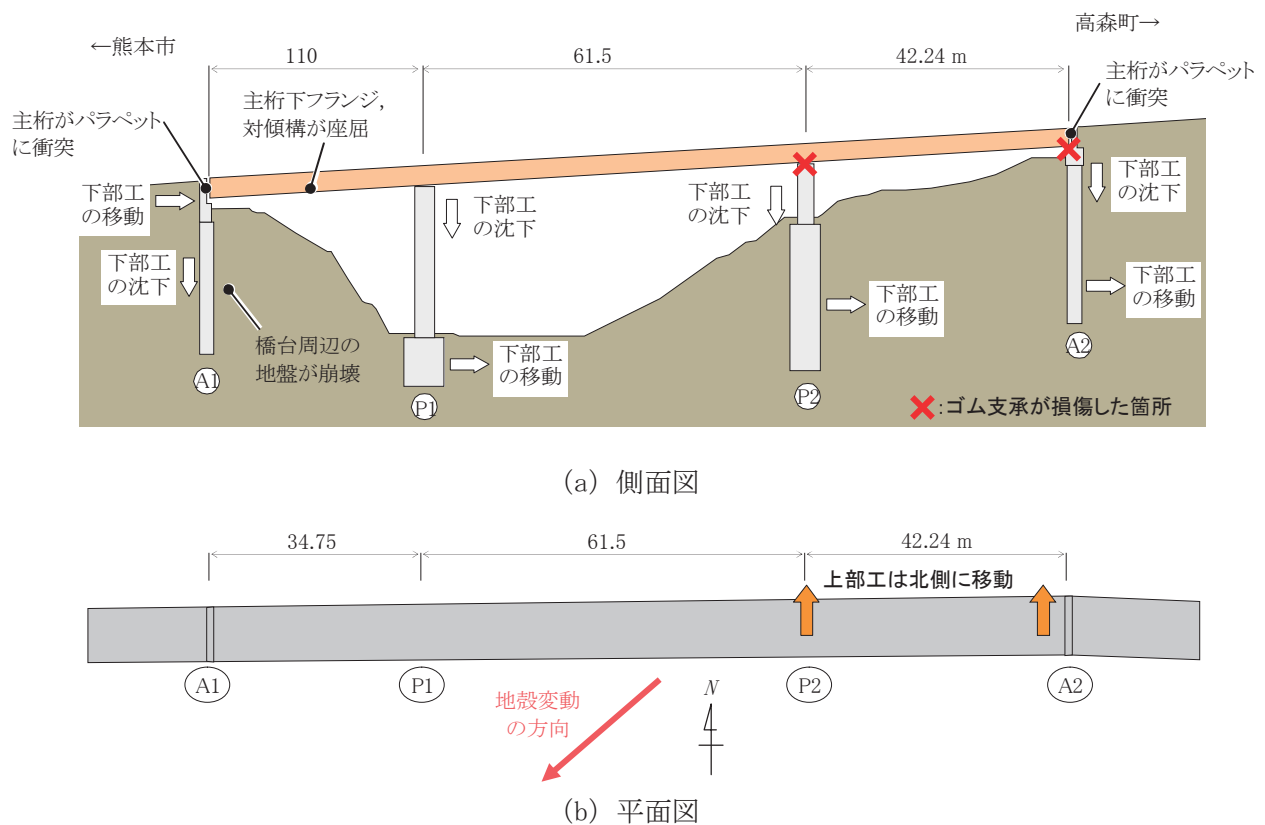
図-5.13 俵山大橋の一般図と損傷状況

俵山大橋は 3 径間連続非合成鈹桁橋であり、図-5.13 (a) のとおり下部工が鉛直方向と水平方向に複雑に移動しており、A1・A2 両橋台で主桁がパラペットと衝突し、A1～P1 径間では主桁下フランジや対傾構に座屈が生じている（後述の 6 章、7 章を参照のこと）。また、図中の赤色×印に示す P2 橋脚および A2 橋台部で積層ゴム支承が損傷し、上部工が北側に移動した。写真-5.5 を見ると、A2 橋台部では積層ゴム支承のゴム体には主だった損傷は認められず、P2 橋台部においても写真-5.6 のとおり同様の傾向である。よって、本橋梁の積層ゴム支承の損傷は、支承と上査または下部工側ベースプレートとを連

結するボルトの破断によるものと考えられる。

上記のとおり、本橋では下部工の沈下や水平方向への移動が複雑に連成して発生しており、積層ゴム支承の損傷は地震動の影響のみではなく、この下部工の移動の影響が加わったものと考えられるが、P2橋脚およびA2橋台部での損傷状況から勘案すると、橋軸直角方向に大きな地震力も作用したのと考えられる。図-5.10で示したとおり、本橋梁に対する地殻変動の方向は橋軸直角方向が支配的であると推測され、地殻が南西方向に大きく移動していることから、下部工の移動と前記の大切畑大橋と同様の機構により、積層ゴム支承の橋軸直角方向に過大な水平力が作用し、ゴム支承の固定ボルトが破断して、上部工が北側に移動した可能性が考えられる。

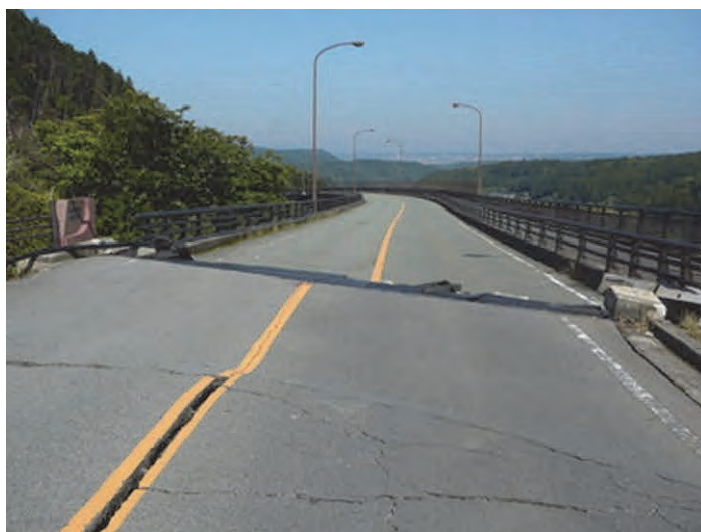
写真-6.1 路面（A2側より展望）

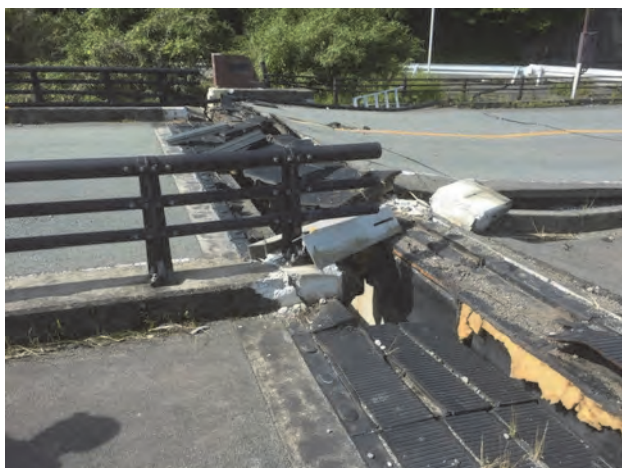
写真-6.2 A1 伸縮装置破損

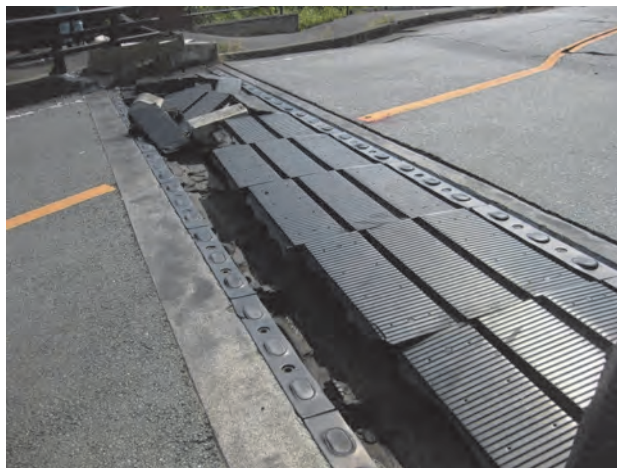
写真-6.3 A2 伸縮装置破損

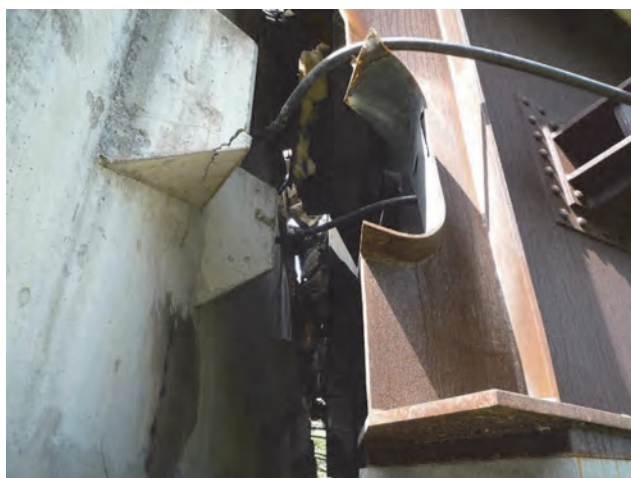
写真-6.4 A2 桁端部腹板等変形

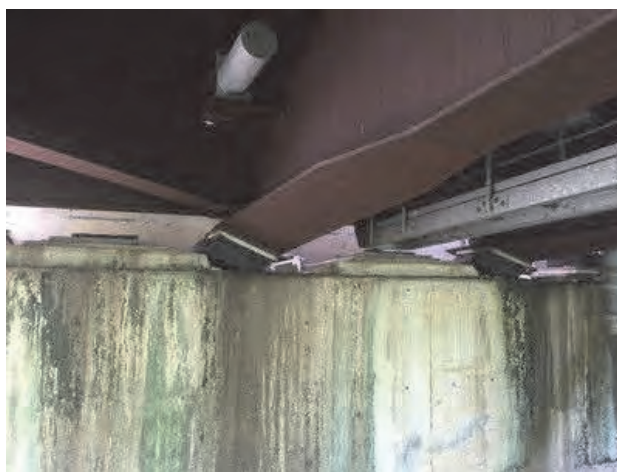
写真-6.5 A2 橋台支承積層ゴム下部で破断

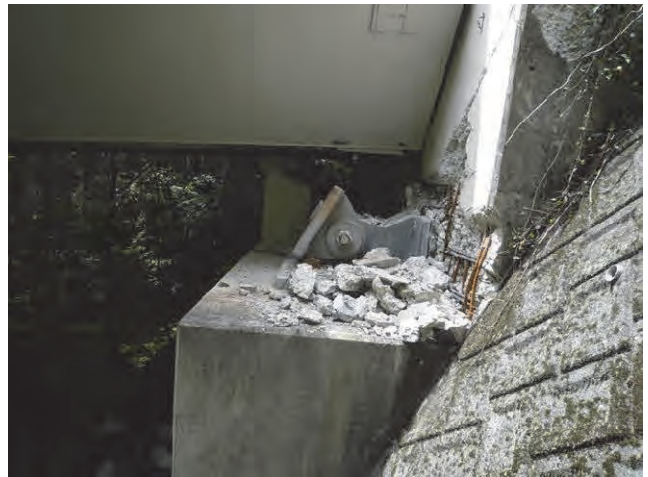
写真-6.8 A2 支承セットボルト破断

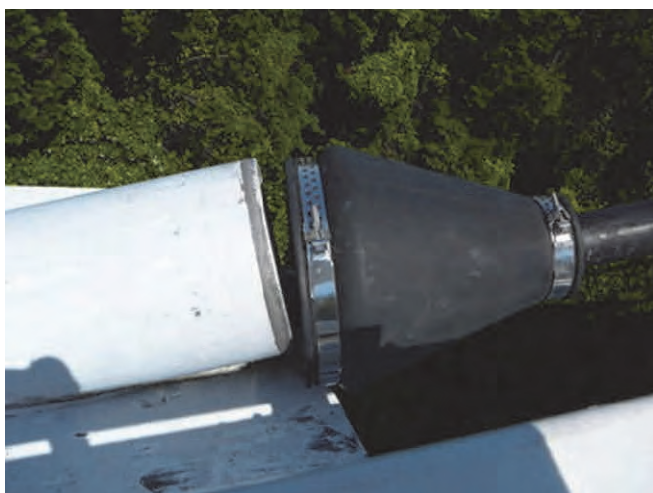
写真-6.9 斜ケーブルソケットカバーの脱落

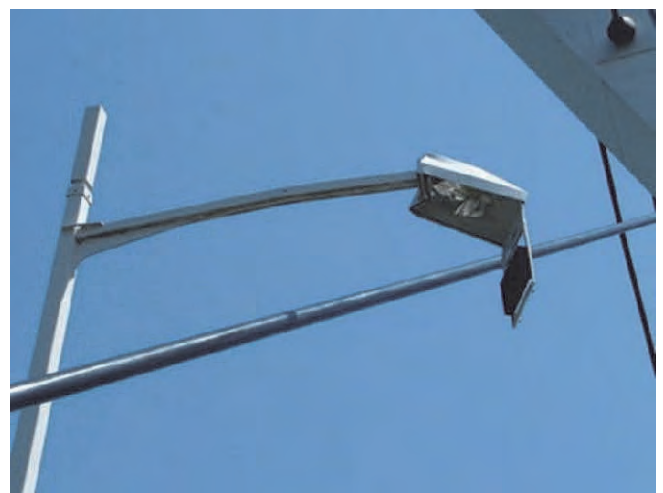
写真-6.10 斜ケーブル照明柱と接触、被覆損傷

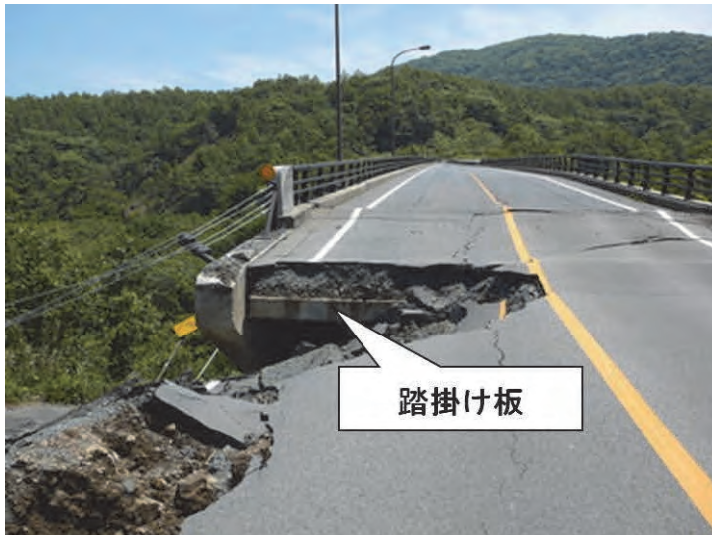
写真-6.11 A1 橋台背面 土砂崩落

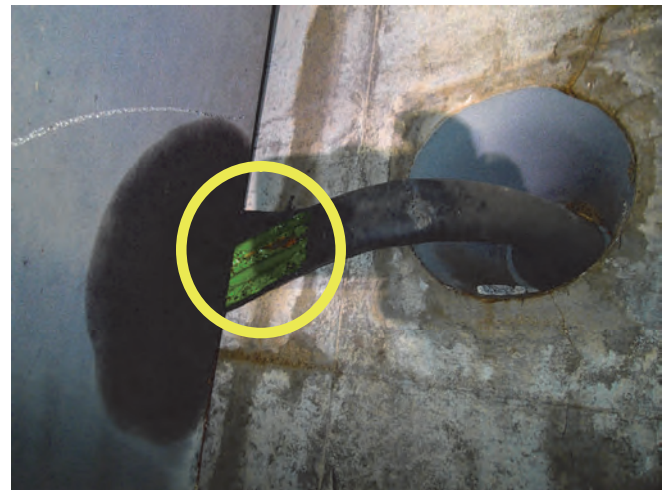
写真-6.13 落橋防止ケーブルの損傷

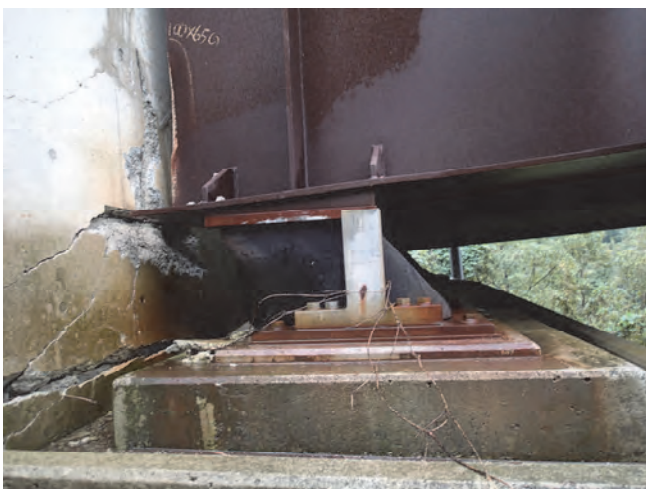
写真-6.14 A1 橋台 積層ゴムの残留変形

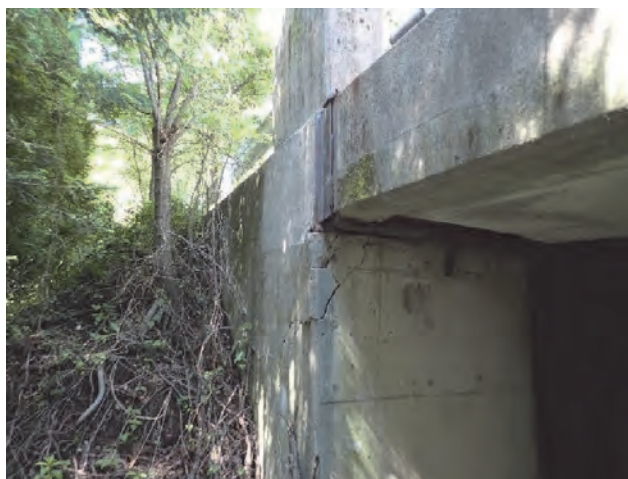
写真-6. 24 A2 橋台パラペットのひび割れ

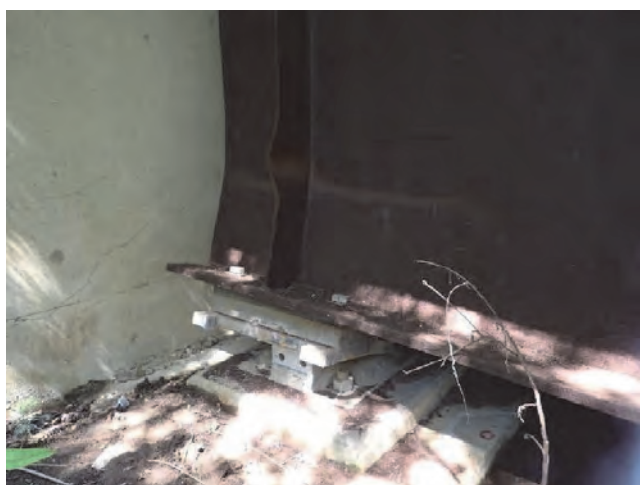
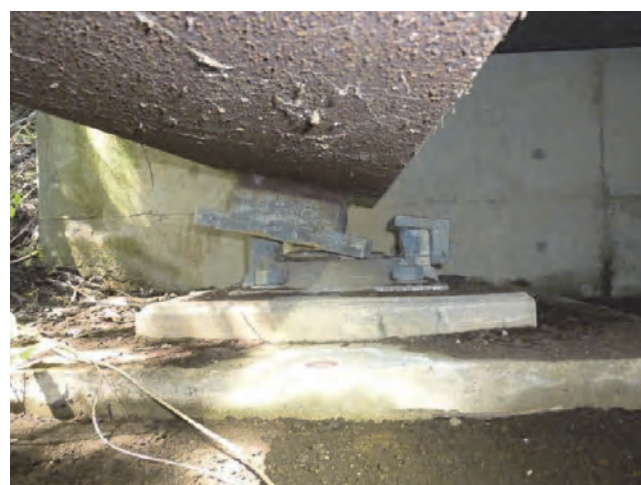
写真-6. 25 A2 橋台 主桁の変形、支承の損傷

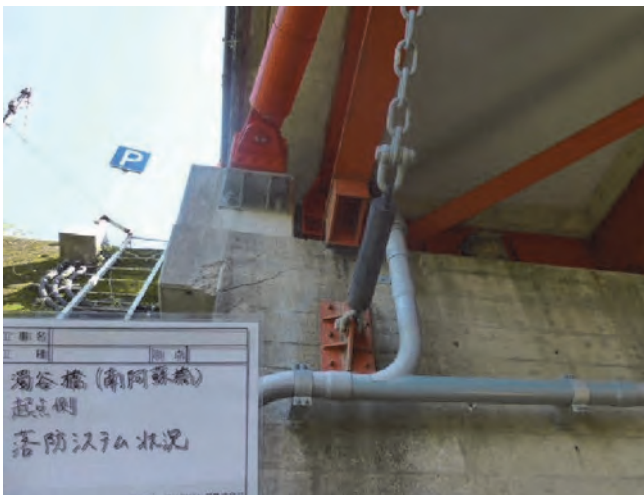
写真-6.27 A1 側制振ダンパー  
コンクリート基部のひび割れ

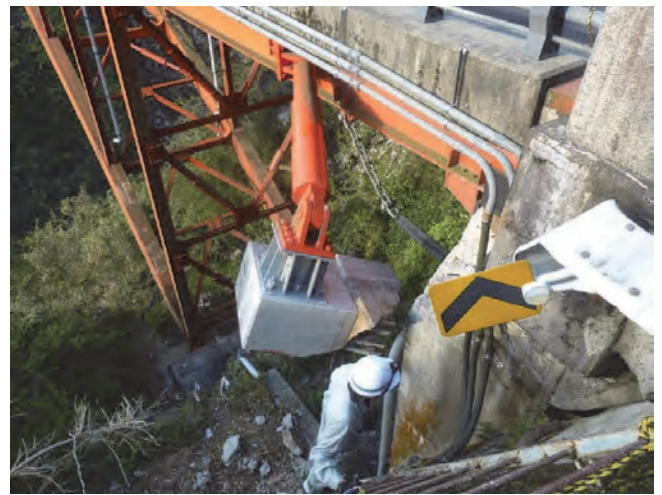
⑤の橋梁は南阿蘇橋（鋼上路式ローゼアーチ橋）であり、A2橋台部の粘性ダンパー基部が破損し、橋台から外れてしまっている（写真-5.9）。粘性ダンパーは大規模地震時の橋軸方向のエネルギーを吸収する目的で設置されたものであるが、写真-5.10のとおり、ダンパー基部が橋軸直角方向の変位制限も兼ねる構造となっている。このため、粘性ダンパーが十分に効果を発揮する前に、橋軸直角方向の地震動によりダンパー基部が破損した可能性が考えられる。

写真-6.28 A2 側制振ダンパー  
コンクリート基部破損

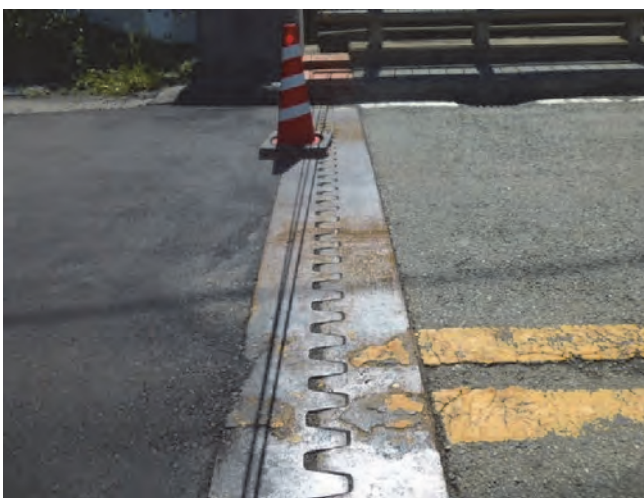
写真-6.29 A1 側伸縮装置 遊間無し

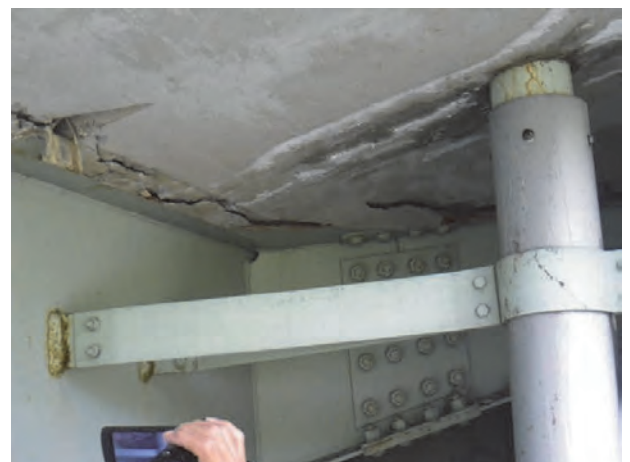
写真-6.35 A1 G2 桁部 床版下面の損傷

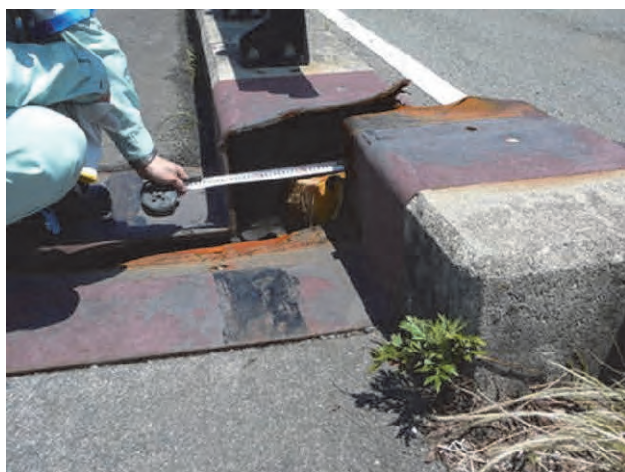
写真-6.37 A1 伸縮装置の破損（約 30cm 移動）

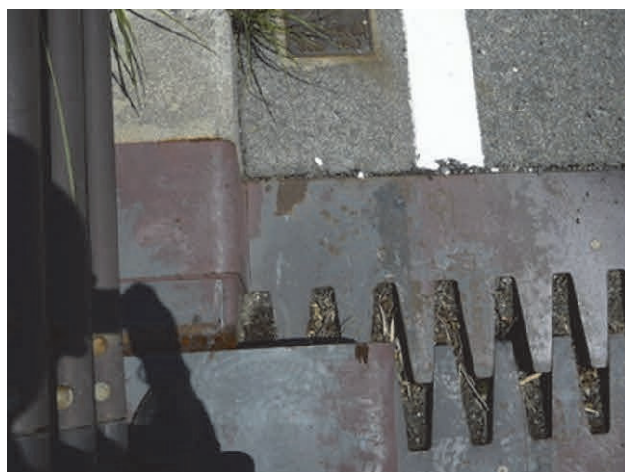
写真-6.38 A2 伸縮装置は A1 と反対方向に移動して破損

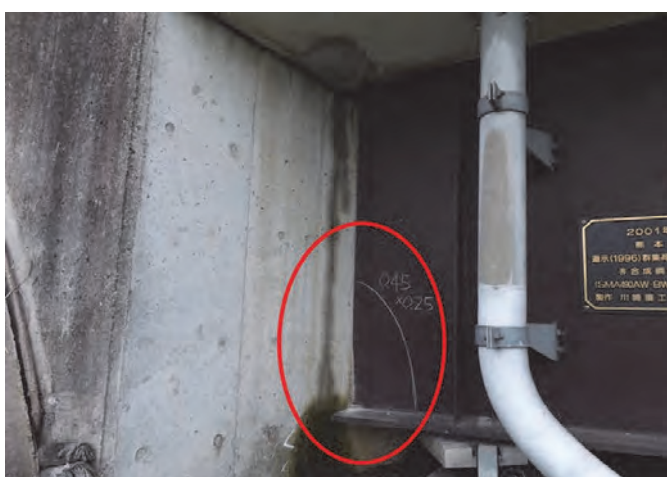
写真-6.43 橋台（側道橋）左岸側 腹板の損傷

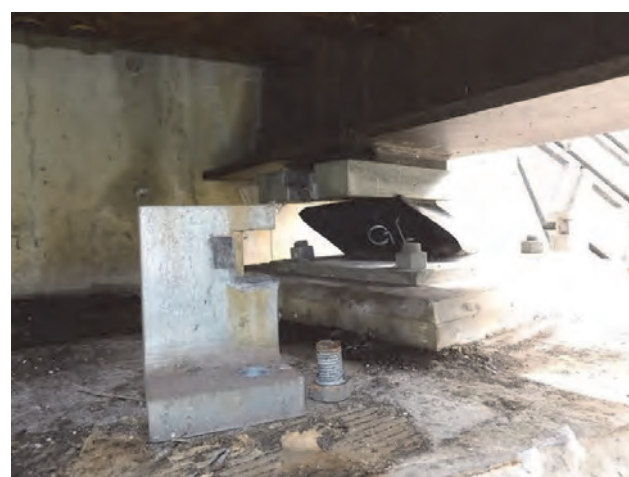
写真-6.44 橋台（側道橋）左岸側 支承の損傷

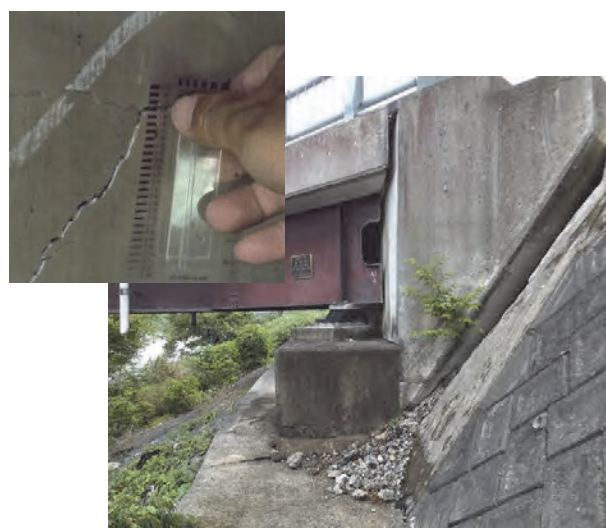
写真-6.47 橋台パラペットの空隙と  
亀裂（約 1.4mm）

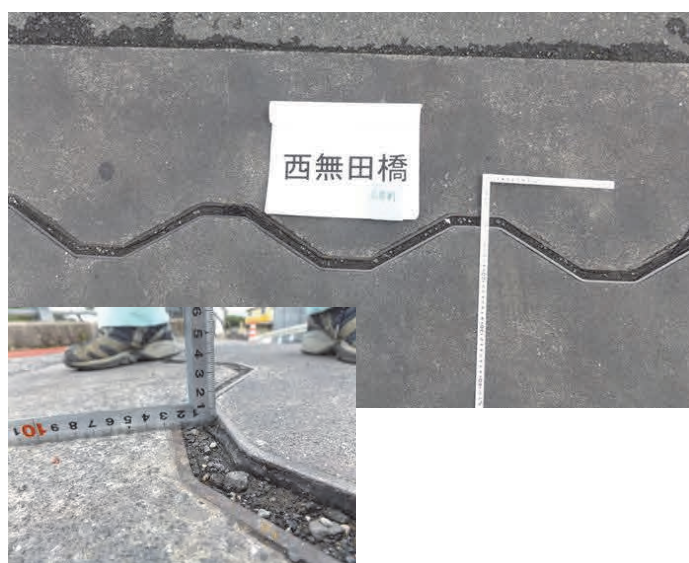
写真-6.48 右岸側 伸縮装置 6mm 程度の段差

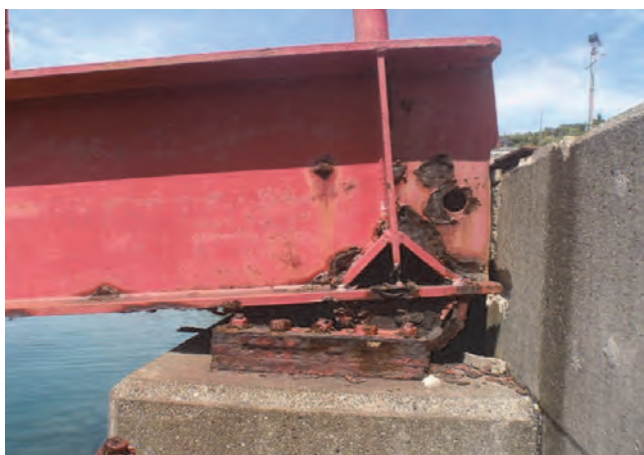
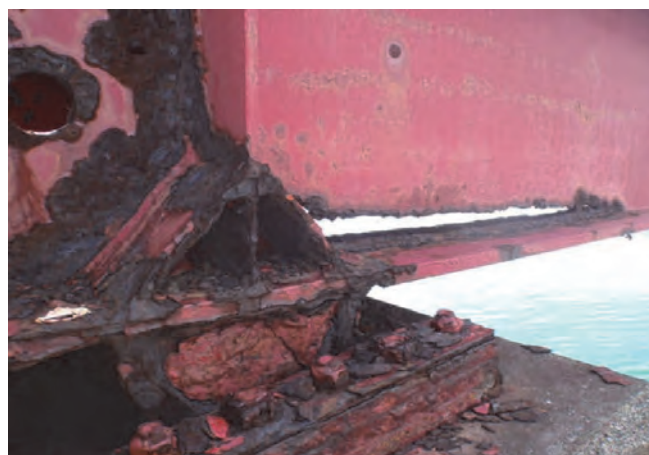
写真-6.51 陸上側支点部の腐食損傷

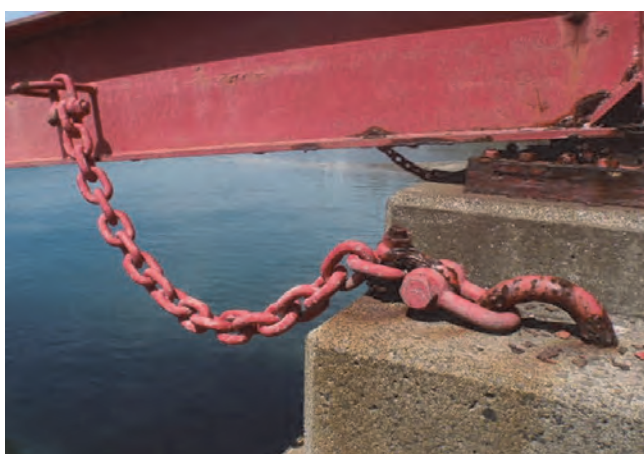
写真-6.52 落橋防止チェーンの腐食

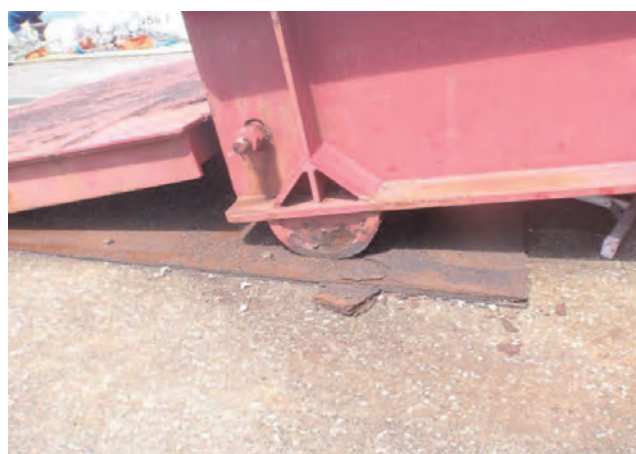
写真-6.53 海上側支点部 ベースプレートの腐食

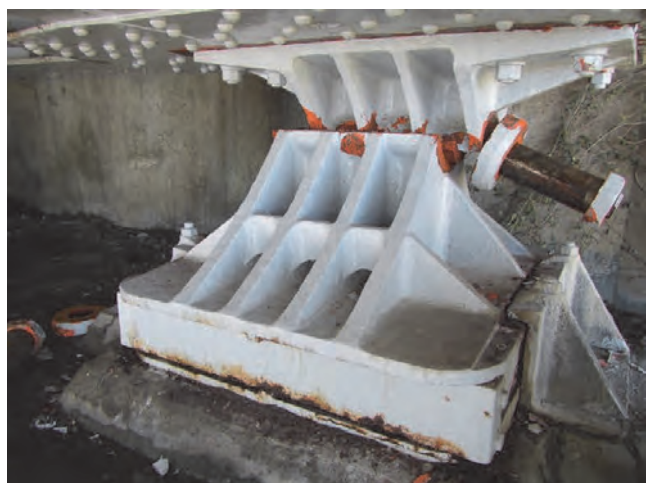
写真-6.55 右岸側 支承の損傷

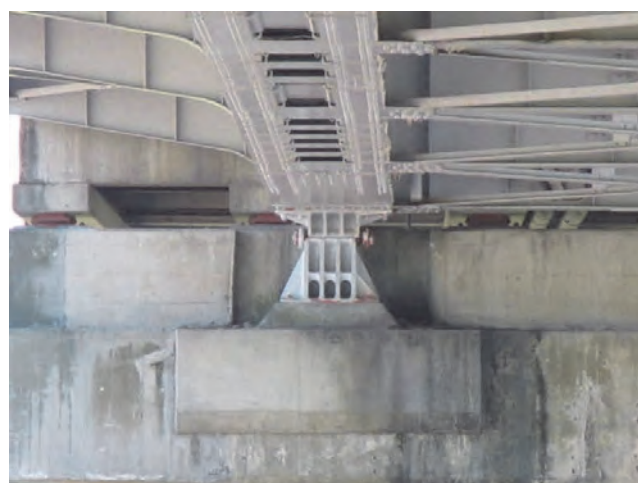
写真-6.56 左岸側 支承の損傷

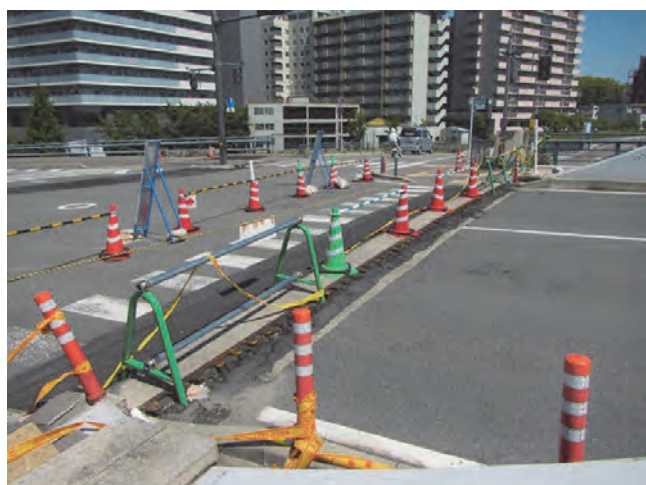
写真-6.57 右岸側 伸縮装置の破損

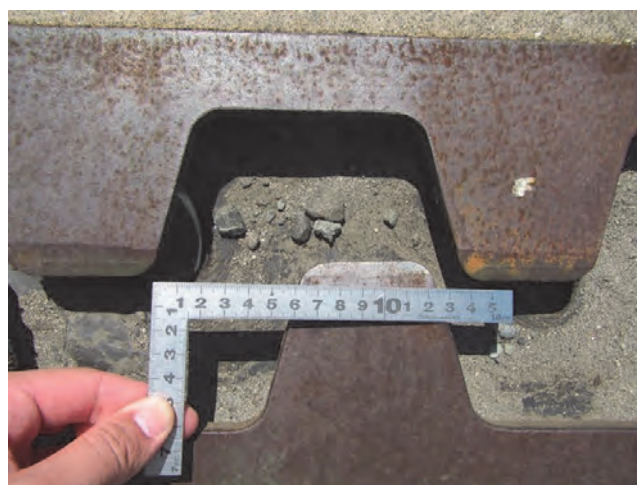
写真-6.58 左岸側 伸縮装置の移動（約 30mm）

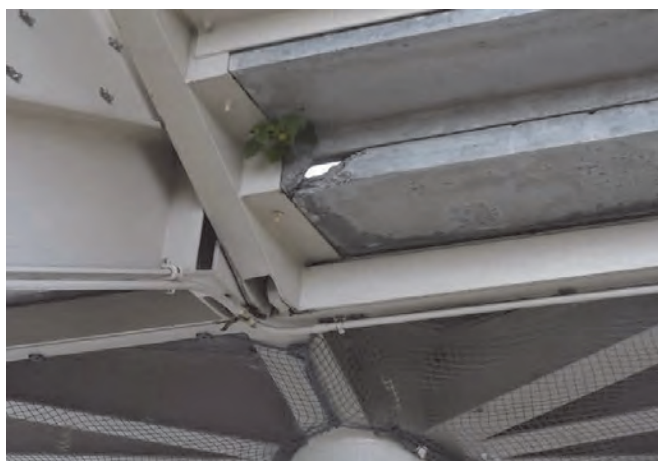
写真-6.61 床版の損傷

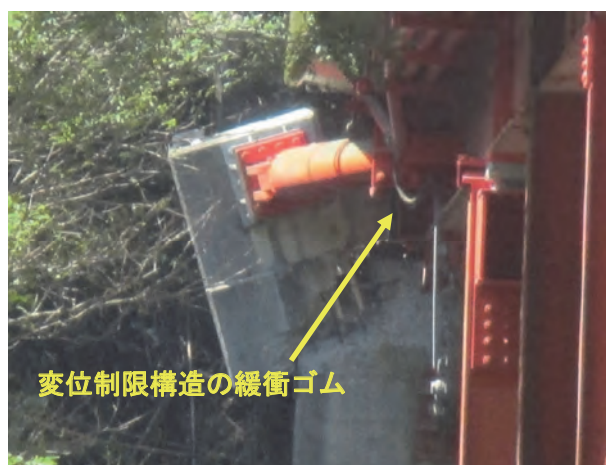
制振ダンパーについては、調査対象橋梁のうち 4 橋に設置されていたが（図-7.4）、そのうち南阿蘇橋の A2 橋台でダンパー定着部の破損を確認した（写真-7.3）。この損傷原因については、今後の詳細調査や分析の結果を待つこととなるが、制振ダンパーの定着部は橋軸直角方向の変位制限構造を兼ねていたと考えられ、仮に変位制限装置の破壊が先行したとすれば、制振ダンパーの機能が必要となる段階に至る前に、その機能を喪失してしまった可能性がある。

写真-7.3 A2 橋台の制振ダンパー定着部の破損（南阿蘇橋）

南阿蘇橋で損傷した制振ダンパーの定着部については、橋軸直角方向の変位制限構造としても兼用していたと考えられる。定着部の損傷理由については現状では解明されていないが、損傷後の余震を考慮すれば、現行の道示に準じて制振装置と支承・変位制限構造の機能を1つの構造で兼用させることは望ましくない。

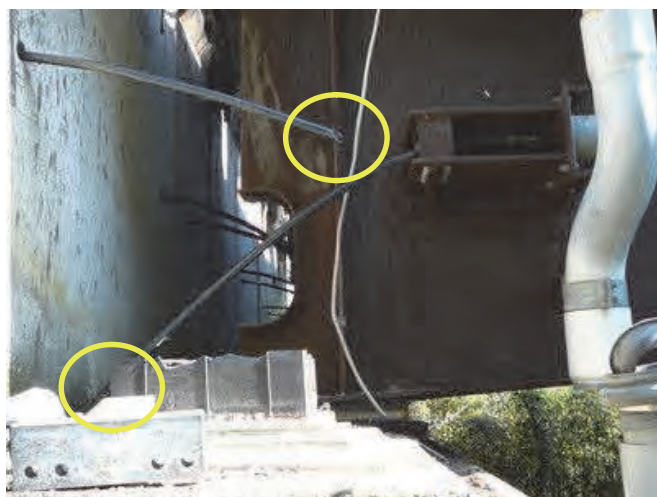
落橋防止構造については、設置されていた 36 橋のうち 3 橋の損傷を確認した。写真-7.5 のとおり、大切畑大橋では PC ケーブルタイプの落橋防止構造の破断を確認したが、これは設計時に想定した引張によるものではなく、主桁や橋台が橋軸直角方向に大きく移動したことにより、PC ケーブルがこの移動に追随しきれずに主桁腹板と接触し、せん断が作用して破断に至ったと考えられる。また、俵山大橋でも同様に主桁が橋軸直角方向に移動して、PC ケーブルが主桁腹板や端横桁の貫通孔と接触したが、破断には至らなかった（写真-7.6）。このように、設計時には想定していない事象により PC ケーブルの破断が生じているが、結果的に橋軸直角方向の移動に対しても、PC ケーブルにより落橋を防止できたことが考えられる。

写真-7.5 PC ケーブルの破損（大切畑大橋）

PC ケーブルタイプの落橋防止構造については、支承が損傷・破損した後に橋軸直角方向へ主桁が移動し、主桁腹板や端横桁の貫通孔等に接触してケーブルが破断した事例を確認した。本来の橋軸方向の落橋防止構造としての機能を喪失しないためにも、端横桁貫通部に偏向具を設置することや(写真-7.19)、PC ケーブルや干渉チェーン等の落橋防止構造との干渉物が存在しない、主桁下フランジの下面に設置する(写真-7.21、左側)等の構造的な工夫を講じることが望ましい。また、今回の熊本地震では、主桁が橋軸直角方向に大きく移動して下部工に落下し、速やかな橋梁の機能回復を阻害することが問題となっている。写真-7.20 のように段差防止構造を設置する、あるいは横変位拘束構造の設計荷重の見直し等についても検討の余地があると考えられる。

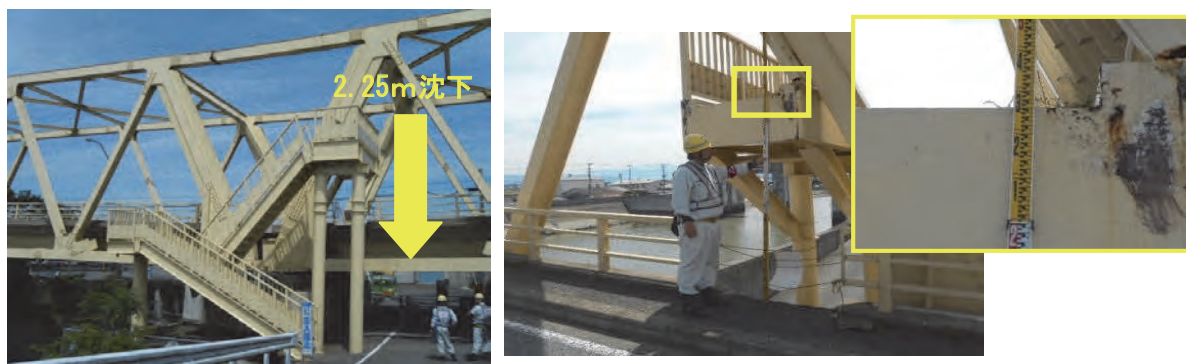
前記の表-7.1 のとおり、横江大橋の竣工年度は 1979 年であるが、供用後に落橋防止システムとしてピンタイプの変位制限構造と、PC ケーブルタイプの落橋防止構造が設置されている。本橋は写真-7.9 のとおり、中間橋脚が 2 m 以上も沈下して甚大な被害を受けたが、写真-7.10 のように支承の損傷を受けて変位制限構造が機能を発揮し、地震動や橋脚の沈下による桁の移動に抵抗できたものと考えられる。

写真-7.9 P3 橋脚が 2.25m 沈下した状況（横江大橋）

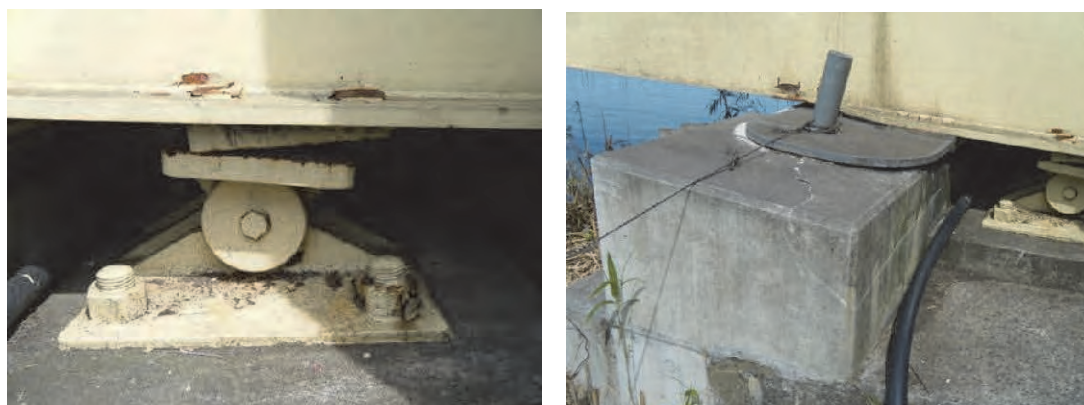
写真-7.10 支承セットボルトの脱落と変位制限構造の損傷（横江大橋）

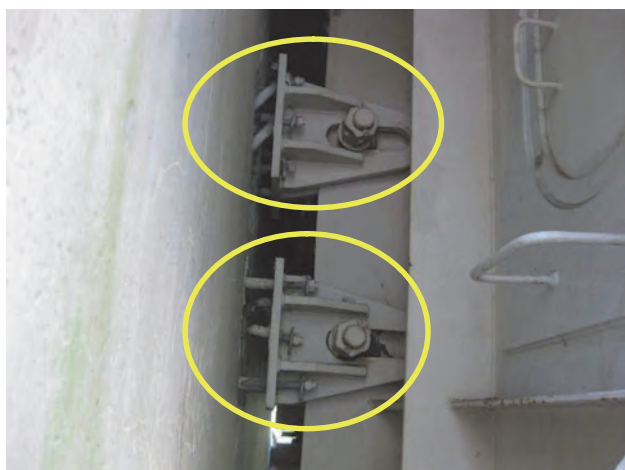
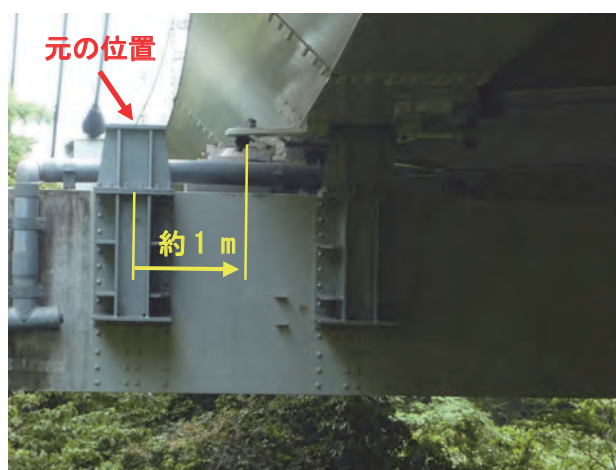
写真-7.11 のとおり、A1 橋台部では支承損傷後に旧基準の落橋防止構造が作動したことがわかる。また、P1 橋脚部では支承損傷後にピンタイプの変位制限構造が作動したが、橋軸直角方向の地震動に抵抗しきれずにピンが破断し、桁が約 1 m 移動して鋼製ブラケット上に乗り上げていることがわかる。

写真-7.11 落橋防止構造（A1 橋台部）の損傷と変位制限構造（P1 橋脚部）の破断（桑鶴大橋）

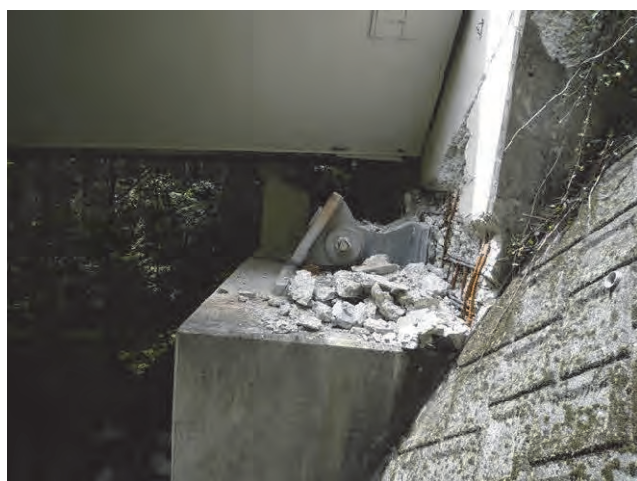
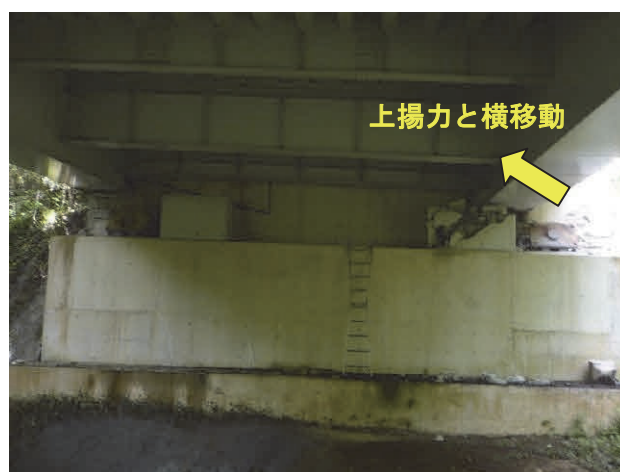
A2 橋台部では、写真-7.12 のとおり支承が破損し、P1 橋脚部と同様に桁が橋軸直角方向に大きく移動している。この橋台部には橋軸直角方向の変位制限構造が設置されており、片側の下部工付きコンクリートブロックが破損しているが、もう片方は損傷を受けておらず、桁は支承高よりも高いコンクリートブロックに乗り上げている。このことから、主塔からのケーブルを介して支承部には上揚力が作用して破損に至り、桁がコンクリートブロックの高さ以上に大きく持ち上げられ、変位制限構造が作動することなくコンクリートブロックに乗り上げたものと推測される。このように、斜張橋等の吊形式橋梁においては、上揚力により落橋防止システムが機能を果たさない危険性があることが確認された。

写真-7.12 支承の損傷（主桁脱落）と新基準の変位制限構造の破損（桑鶴大橋、A2 橋台部）

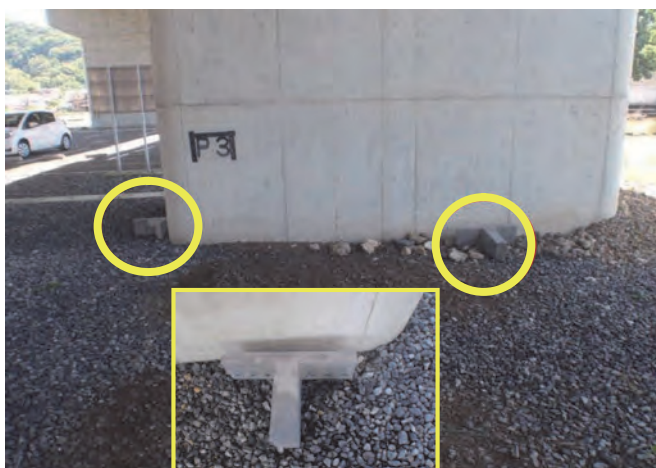
同じく東北地方太平洋沖地震では、破断した支承のサイドブロックが桁下に落下する事象が多く発生し問題となったが、今回の熊本地震においても下部工天端から落下する事例があった（写真-7.16）。特に、サイドブロックにジョイントプロテクターとしての機能を持たせた橋梁は多く存在するが、ジョイントプロテクターはレベル 1 地震動までの耐力しかないので、特に市街地に架橋されている橋梁では、第三者被害防止の観点から、サイドブロックには落下防止チェーンの設置等の対策を行うことが望ましい（写真-7.17）。

写真-7.16 サイドブロックの落下（田浦高架橋）

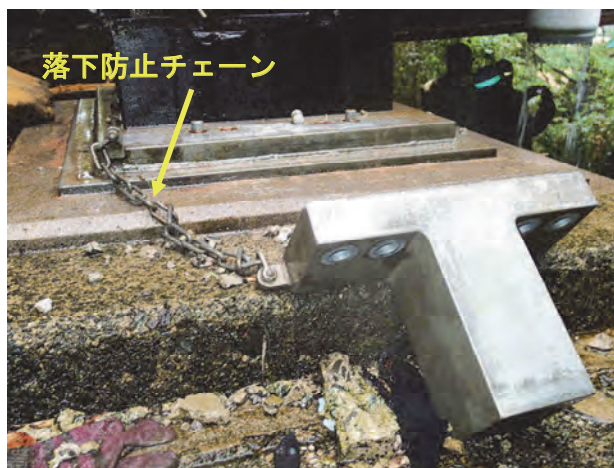
写真-7.17 落下防止チェーン（大切畑大橋）

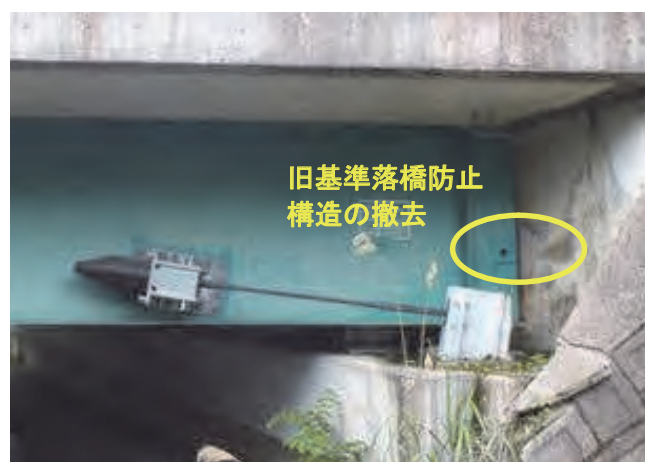
新基準の落橋防止システムを設置した橋梁に旧基準の落橋防止が残され、結果的に旧基準の落橋防止構造が原因で主桁等の主構造に損傷を生じさせている事例が確認された。旧基準のものに変位制限構造等の機能を期待しない場合は、新基準の落橋防止システムを設置した後は、写真-7.21 のように旧基準の落橋防止構造は撤去するべきか検討する必要がある。

写真-7.21 旧基準の落橋防止撤去事例（小ヶ瀬橋）
