# 東日本大震災 橋梁被害調査報告

一般社団法人 日本橋梁建設協会

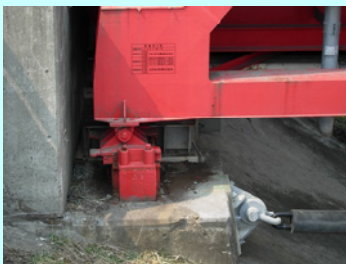
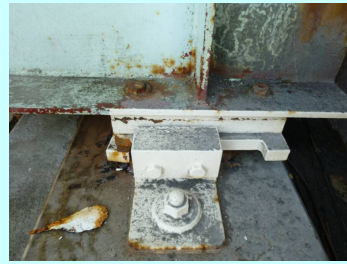
#### 支承の損傷（古いタイプの鋳物の沓）

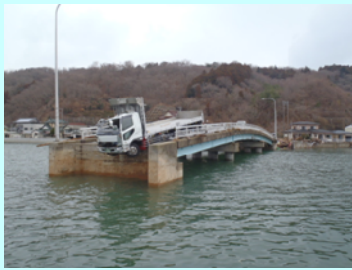
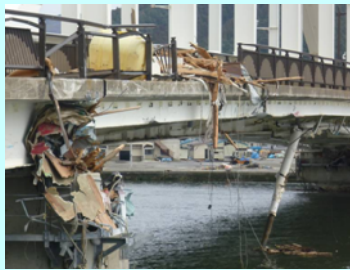
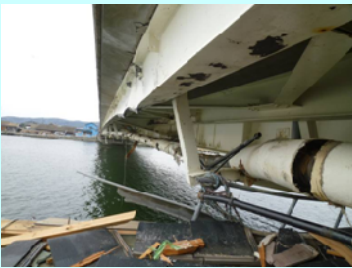
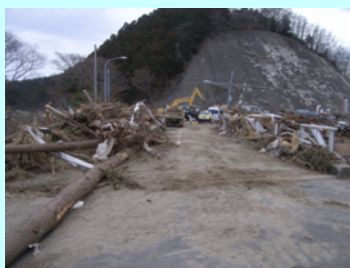
## 津波による被害

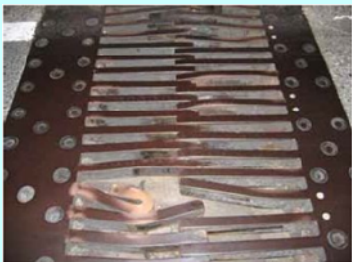
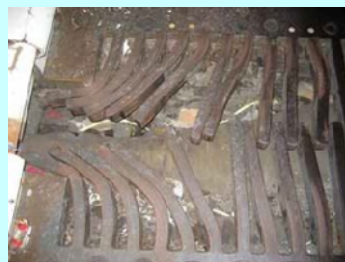
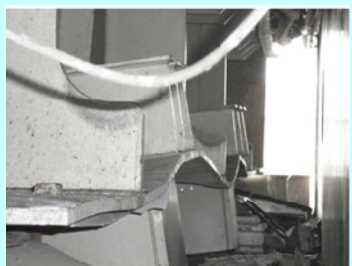
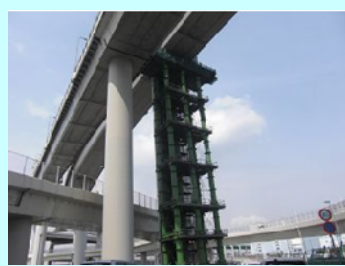
## 関東地区の被害

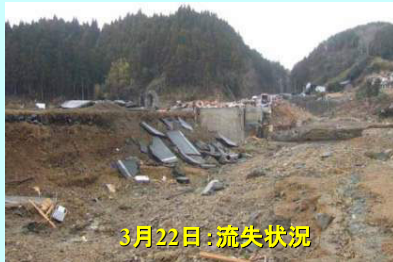
国道45号  
二十一浜橋

3月22日：流失状況

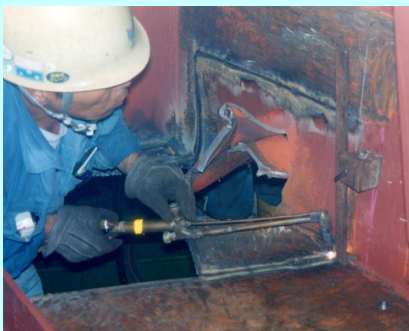
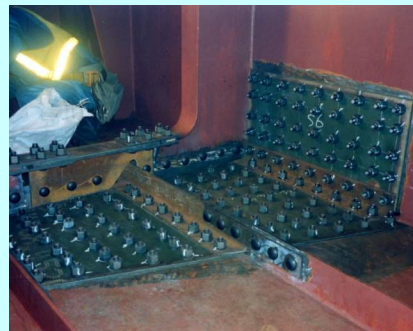
## 津波漂流物による衝突損傷

<衝突損傷の補修事例>

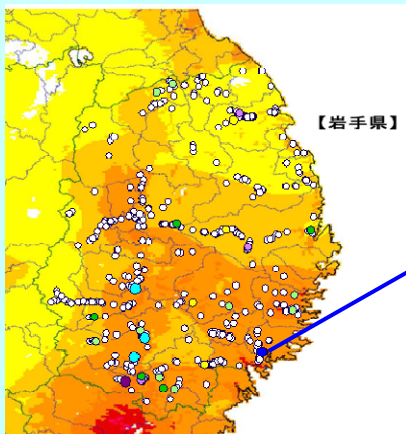
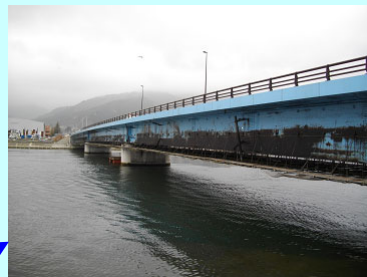
## 津波に勝った「川口橋」

2主鈑桁＋合成床版  
しなやかな構造が津波を  
受け流した可能性
