大型試験桁を用いた金属溶射の耐久性調査 —沖縄地区での21年目調査報告—

技術委員会 製作小委員会

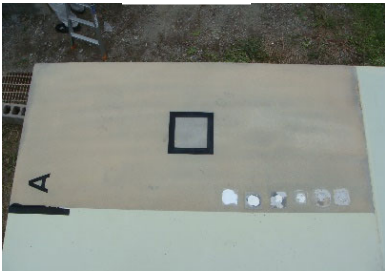
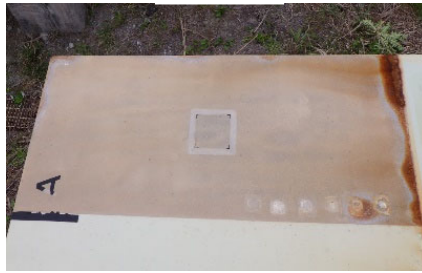
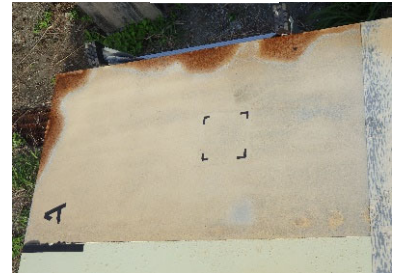
(a) 上フランジ上面外観

上フランジ上面は白さびが発生しており、21年目の段階では部材端部からは赤さびが進展していることから防食性能は低下している。

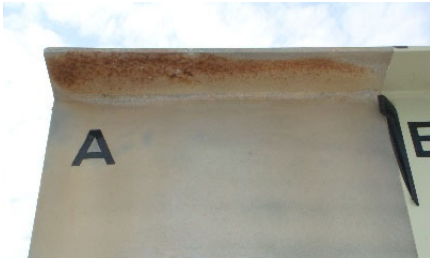
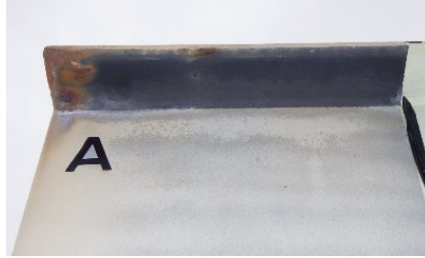
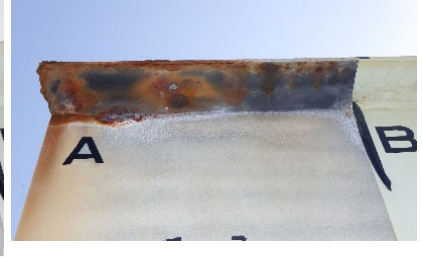
(b) 上フランジ下面、腹板面外観

上フランジ下面は10年目調査時に補修を行っているものの、補修後も15年目、21年目と補修部からのさびが進展し続けている。また、腹板面は桁端部の板コバからのもらいさびが確認され、21年目ではもらいさびの範囲が拡大している。上フランジ上面と比較した場合、白さび発生量は少なく、防食性能は維持できている。

仕様Aの10年目から21年目までの調査写真を図-8に示す。上フランジ下面については全面的な腐食が確認されたため10年目調査時に補

修を実施しており、上フランジ上面の旧暴露試験面との境界部においても15年調査時に補修を実施している。

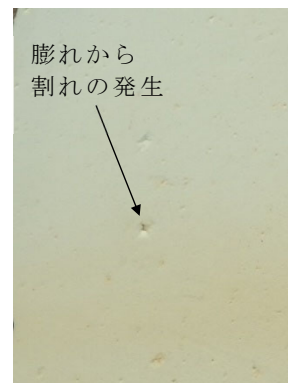
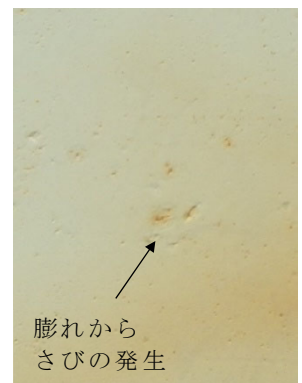
図-9 仕様 B 上フランジ上面の膨れ

上フランジ上面は 10 年目に 1~3 mm の膨れが約 20 箇所確認され、21 年目には割れが発生しさびも確認された(図-9 参照)。上フランジ下面は全体的に健全な状態であるものの、21 年目には溶接部からの塗膜割れが確認された。腹板面は全体的に健全な状態を維持できている。

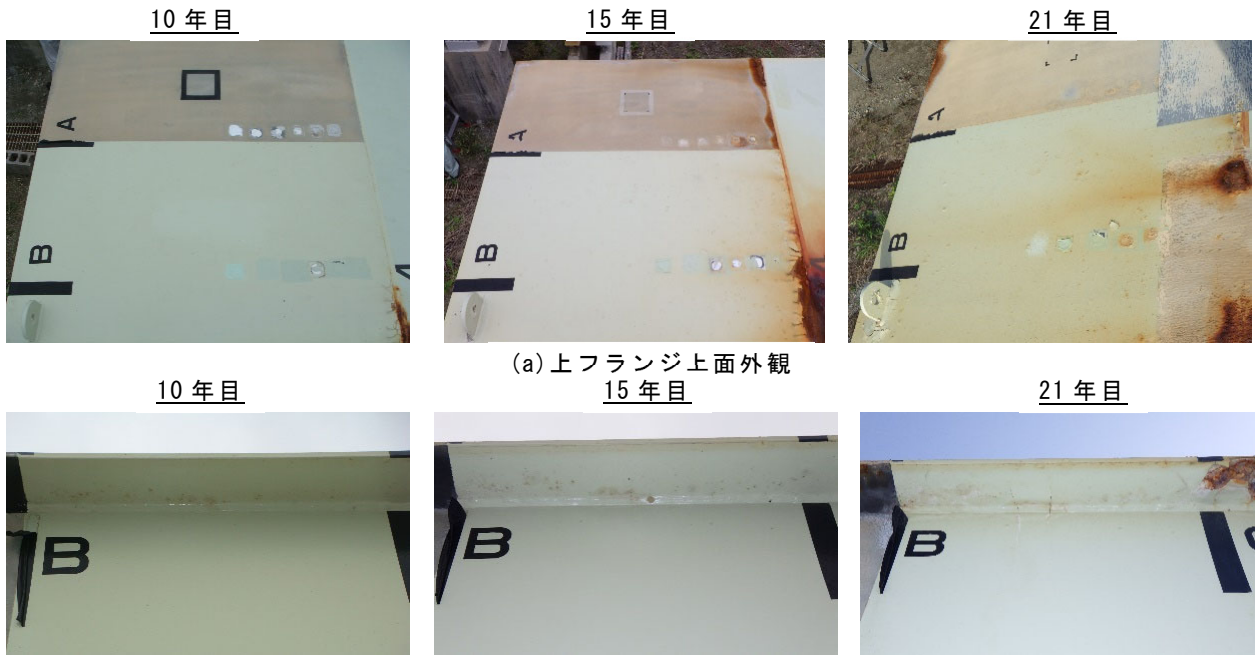
(a)上フランジ上面外観
15年目
(b)上フランジ下面、腹板面外観
21年目
図-10 仕様B 21年目調査

仕様 B の 10 年目から 21 年目までの調査写真を図-10 に示す。上フランジ上面の旧暴露試験面との境界部については防食機能を喪失したと判断し、16 年目に補修を行っている。

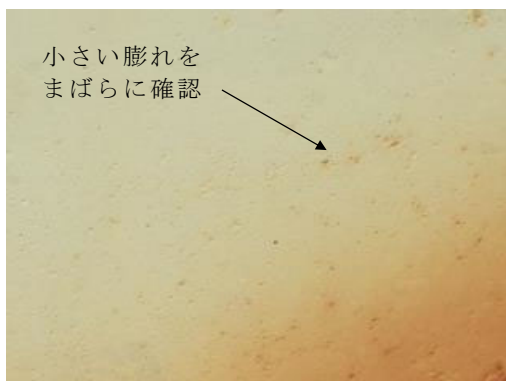
図-11 仕様C 上フランジ上面の膨れ

上フランジ上面は旧暴露試験面との境界部からのもらいさびが広範囲にあるものの、全体的には健全な状態である。21年目には部分的に3mm程度の大きさを塗膜の膨れが確認された(図-11参照)。

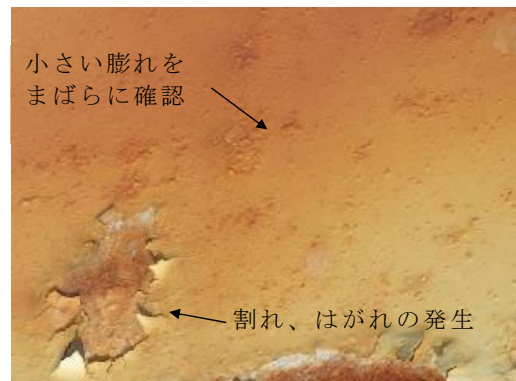
図-12 仕様C' 上フランジ上面の膨れ

上フランジ上面は境界部からのもらいさびが広範囲に確認できる。10年目に確認された30mm程度の塗膜の膨れが15年目には割れやはがれに進展した。この他にも全面にわたり割れや膨れ、はがれが多く確認され、21年目には更に進展した(図-12参照)。

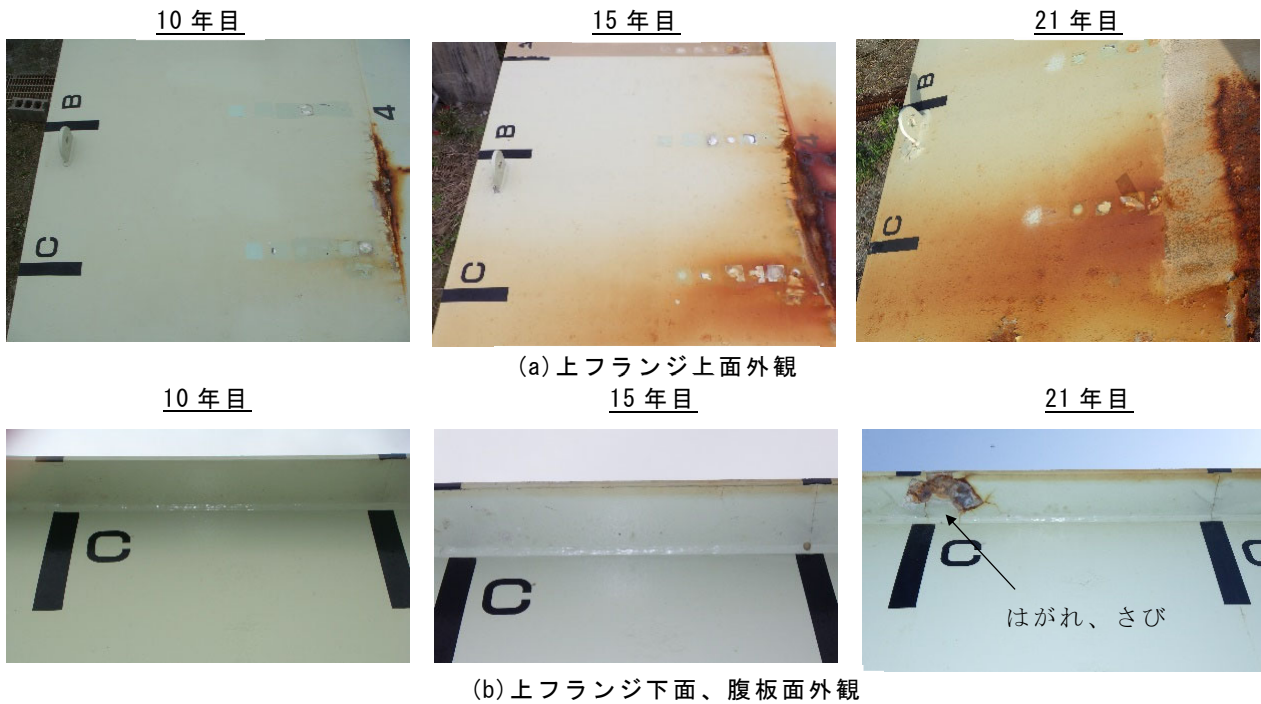
図-13 仕様C 21年目調査

上フランジ下面是全体的に健全な状態であるものの、15年目に仕様Bとの境界部付近で塗膜の膨れが確認され、21年目にははがれ(90×130mm)、さびが確認された。

腹板面は全体的に健全な状態を維持できている。

仕様Cの10年目から21年目までの調査写真を図-13に示す。上フランジ上面の旧暴露試験面との境界部については防食機能を喪失したと判断し、16年目に補修を行っている。

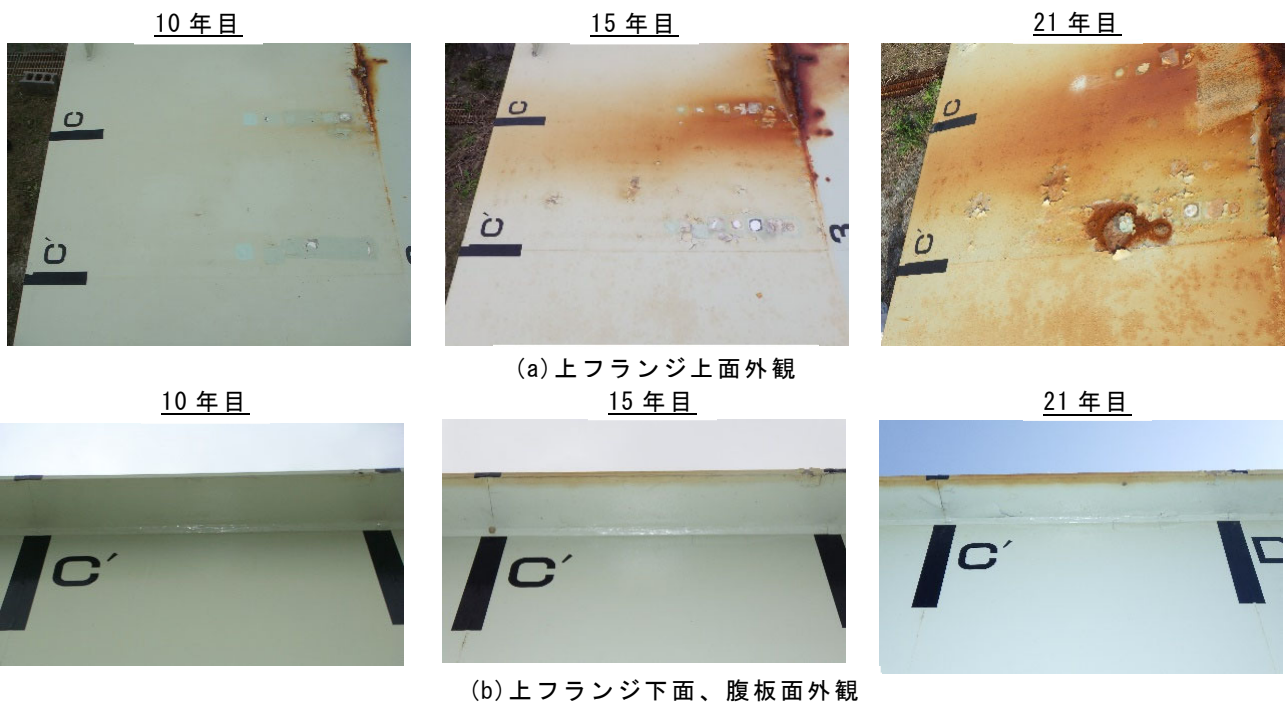
図-14 仕様C' 21年目調査

上フランジ下面是全体的に健全な状態も、溶接部からの塗膜割れが確認された。

腹板面は全体的に健全な状態を維持できている。

仕様C'の10年目から21年目までの調査写真を図-14に示す。上フランジ上面の旧暴露試験面との境界部については防食機能を喪失したと判断し、16年目に補修を行っている。

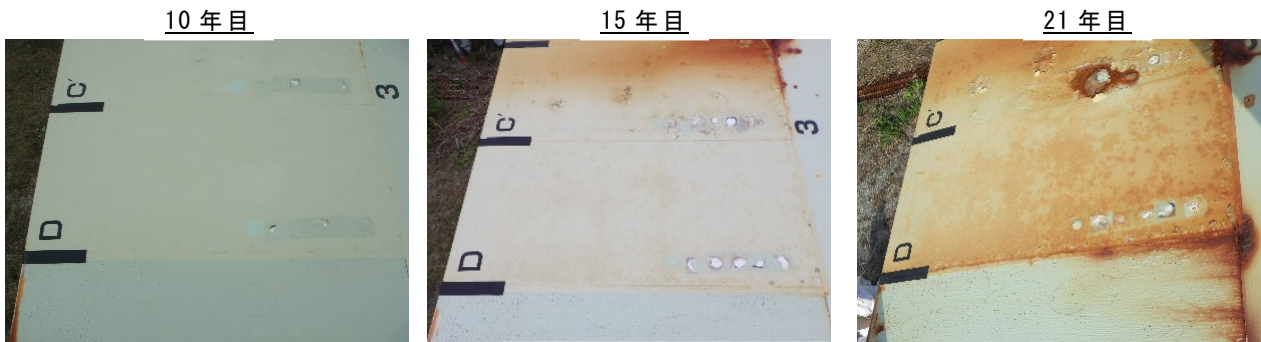
(a) 上フランジ上面外観

上フランジ上面は全体的に極薄い赤さび色

となっており、塗膜表面にしわのような膨れがみられる(図-16参照)。

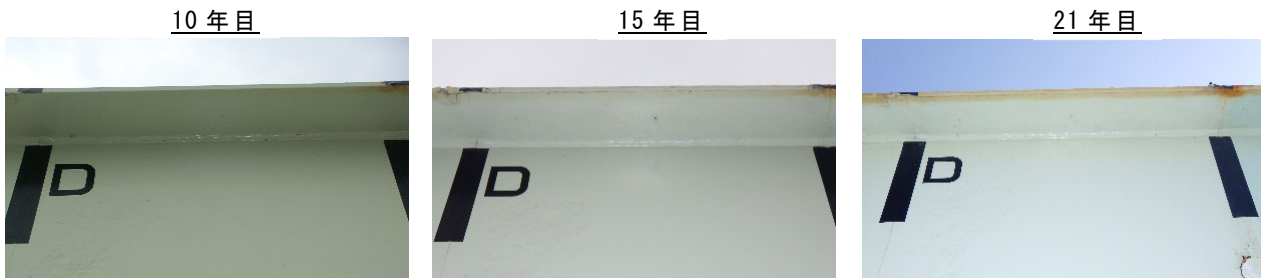
(b) 上フランジ下面、腹板面外観

上フランジ下面および腹板面は、健全な状態が維持されている。

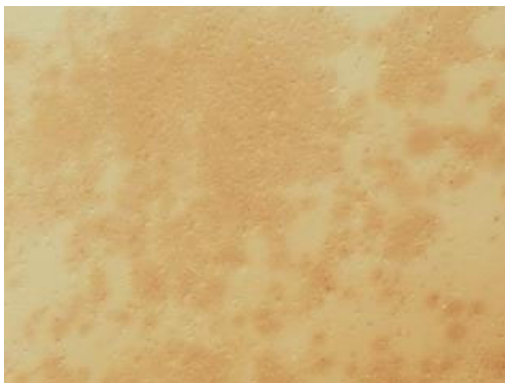
図-16 仕様 D 上フランジ上面の膨れ

- 5) 仕様Dは専用の封孔処理材に代えて変性エポキシ樹脂によるミストコートを施したが、上フランジ上面の塗膜表面にしわのような膨れがみられた。現状は健全なようにも見えるが、塗膜下は白さび化が進んでいる可能性が考えられる。

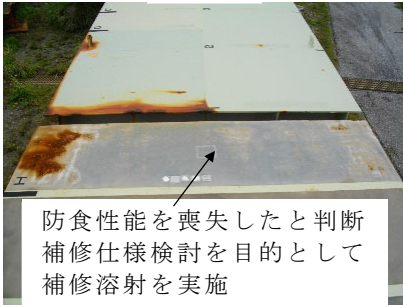
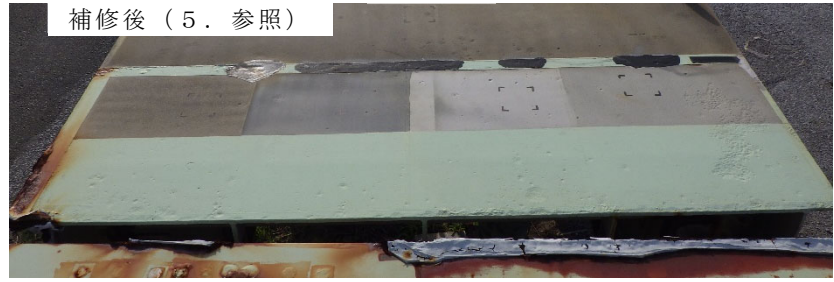
(a) 上フランジ上面外観

上フランジ上面は 3 年目から白さびが顕著となり、7 年目の調査でさびの発生・促進が確認された。沖縄地区のような厳しい腐食環境では亜鉛溶射の早期劣化は想定されており、上フランジ上面についてはすでに限界に達したと判断し、暴露試験を終了して 8 年目に補修溶射を実施した。

防食性能を喪失したと判断
補修仕様検討を目的として
補修溶射を実施

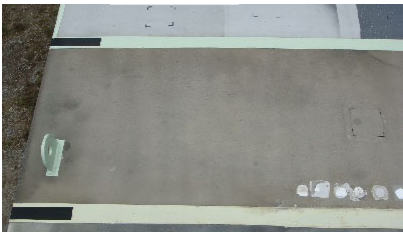
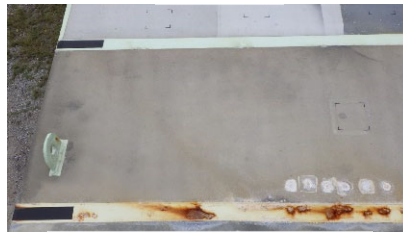
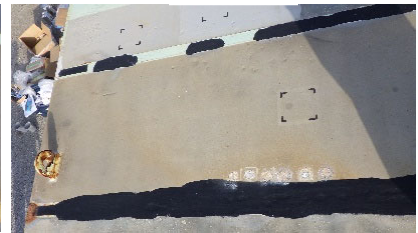
(a) 上フランジ上面外観

上フランジ上面は、顕著な劣化は確認されていないが、部分的にもらいさびが確認されている。

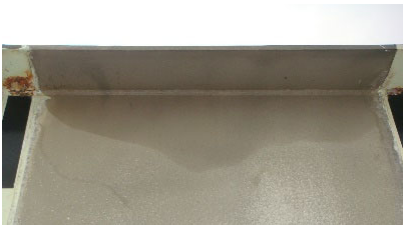
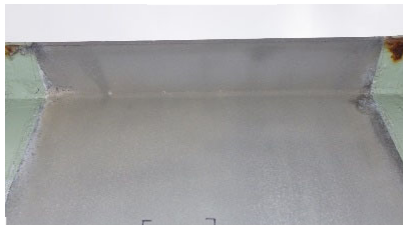
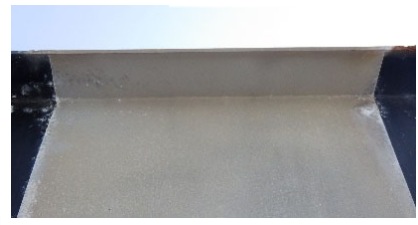
(b) 上フランジ下面、腹板面外観

上フランジ下面および腹板面は、局所的な白さびは確認されるが、防食性能は維持できている。

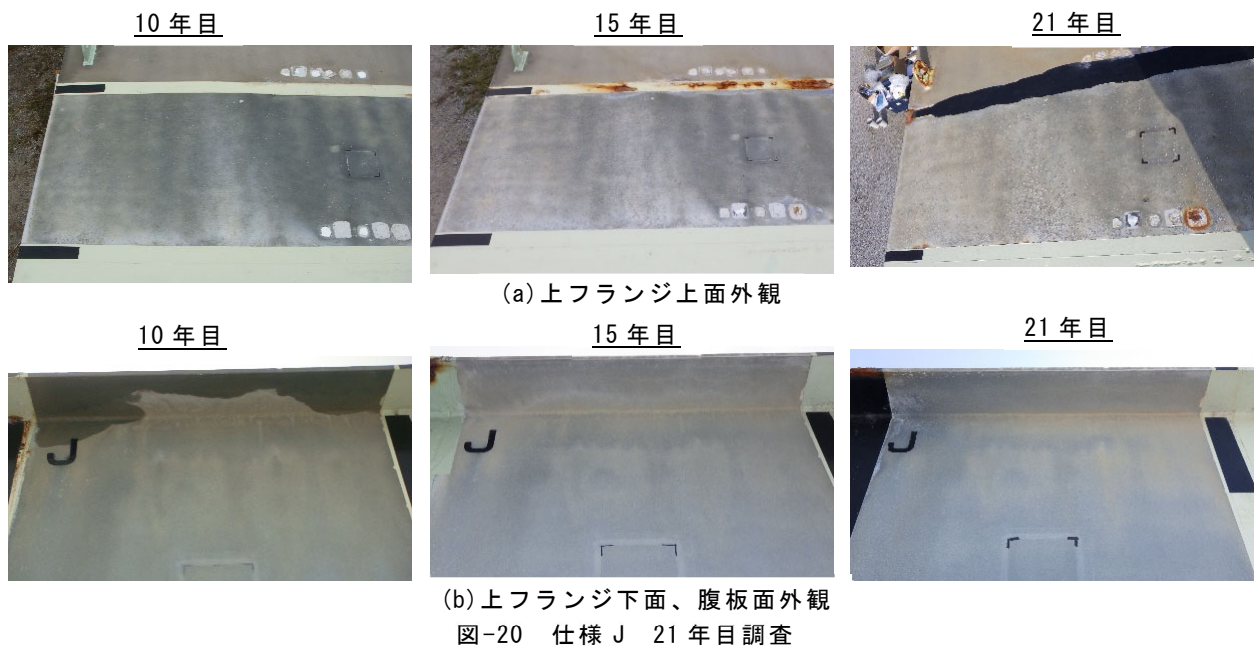
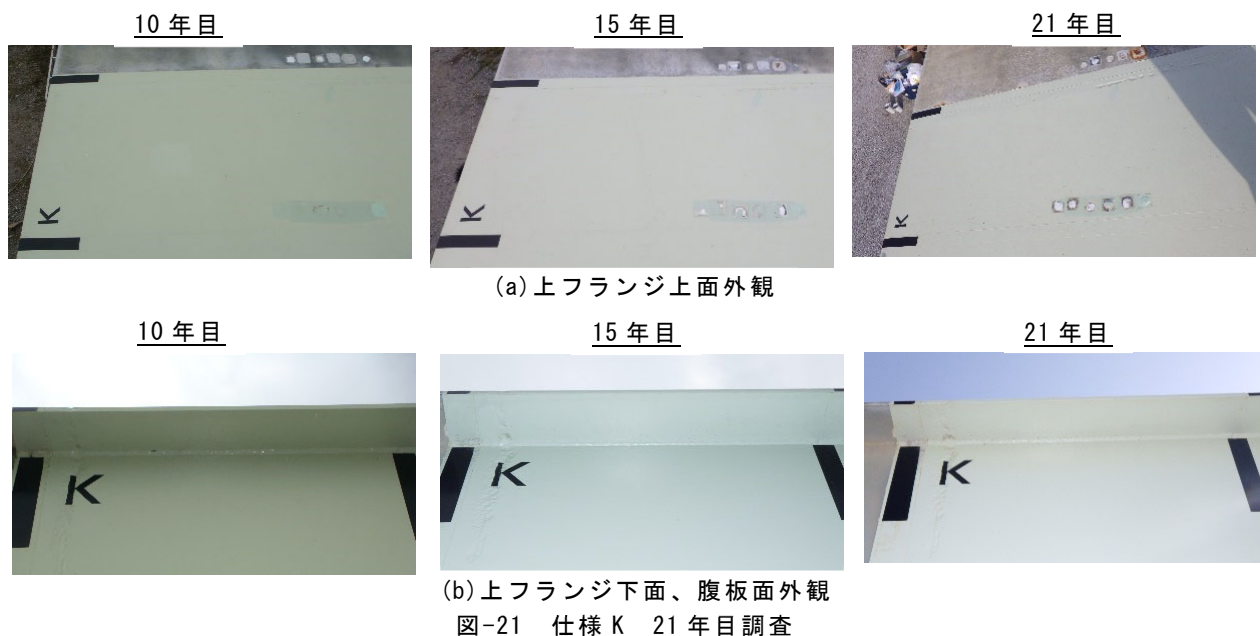
上フランジ上面と下面および腹板面は、仕様Iと比較して同程度のもらいさびと、やや広範囲に白さびが確認されているが、防食性能は維持されている。

上フランジ上面と下面および腹板面は、健全な状態が維持されている。

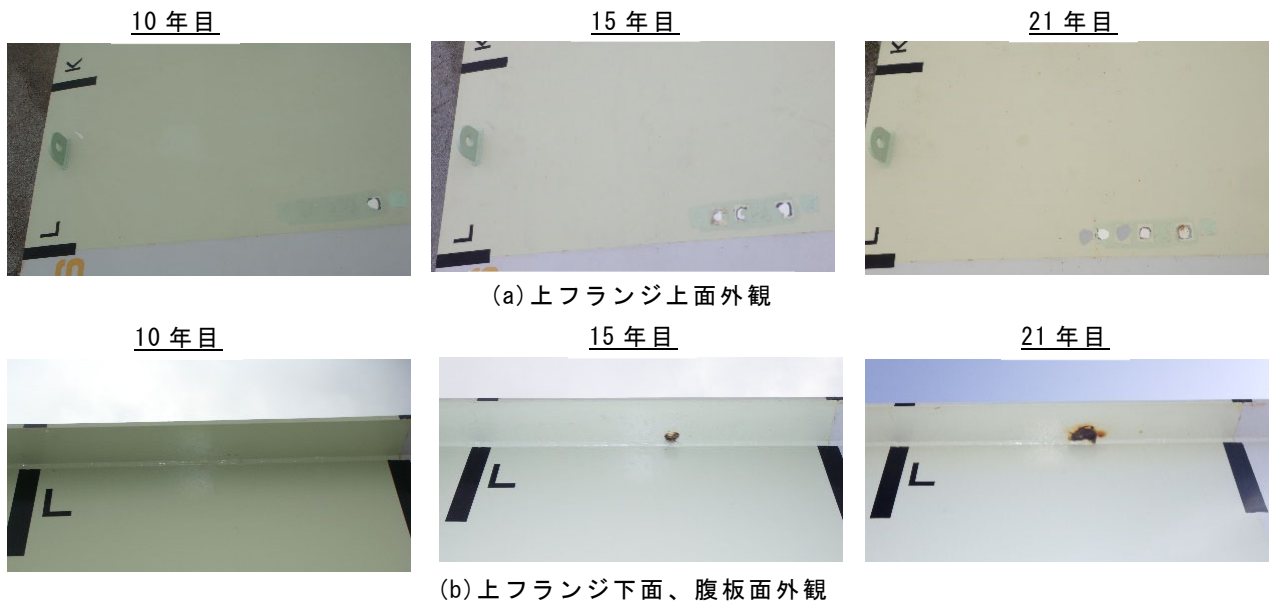
図-22 仕様L 21年目調査

上フランジ下面は、15 年目にさびが確認され、21 年目にはさらに大きく (60×40 mm) になっている。

上フランジ上面と腹板面は、全体的に健全な状態が維持されている。

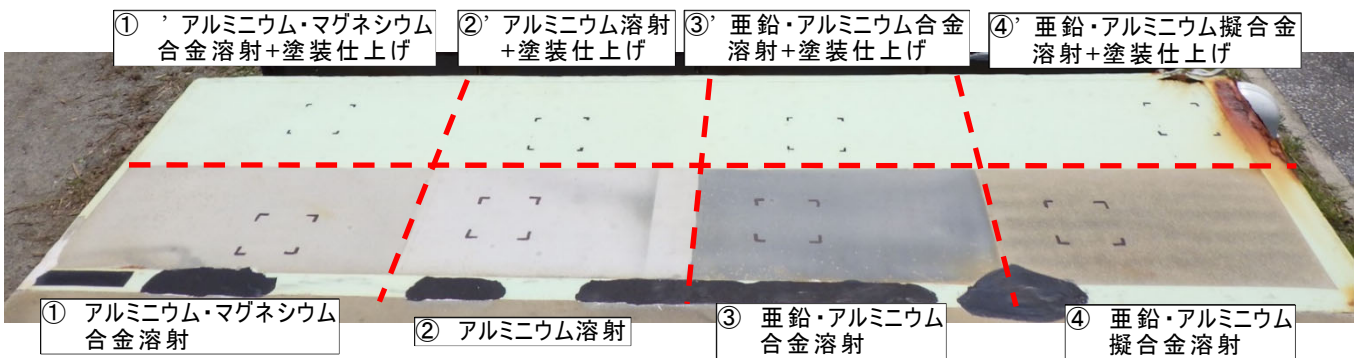
図-23 補修仕様13年目外観

- (1) 塗装仕上げを施した仕様を含め、8種類のいずれの補修仕様も顕著な防食機能の低下はなく、健全な状態が維持されている。
- (2) 金属溶射+封孔処理仕様は、亜鉛・アルミニウム合金溶射と亜鉛・アルミニウム擬合金溶射で亜鉛の溶出による白さびが確認されており、塩水への消耗溶解性に優れたアルミニウム系溶射（アルミニウム溶射、アルミニウム・マグネシウム合金溶射）の優位性が確認できた。
- (3) 金属溶射+塗装仕上げは、いずれの仕様も変状は確認されておらず、腐食環境の厳しい場所では、溶射の種類に関わらず金属溶射+塗装仕上げの有効性が確認された。
