# 令和6年度 橋梁技術発表会

## 大型試験桁を用いた金属溶射の耐久性調査 ～沖縄地区での21年目調査報告～

製作小委員会  
【桑名 弘暉, 森井 茂幸】

暴露21年目までの調査結果報告

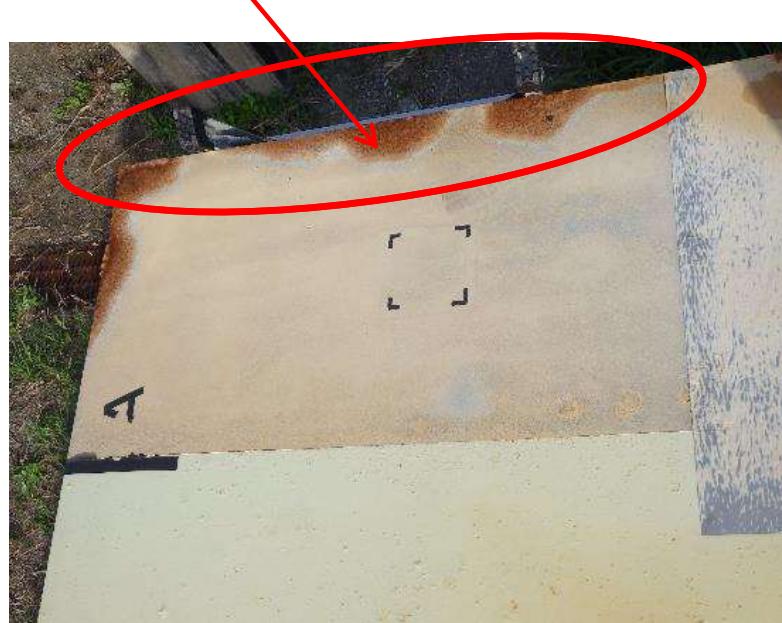
### 観察部位①

部材端部から赤さびの進展  
→防食性能低下

上フランジ上面:  
全面に亜鉛由来の白さび進展

- 10年目にさびにより上フランジ下面を補修しており、素地調整程度2種では試験体に付着堆積した塩分を除去できなかつたことが影響していると思われる。  
→沖縄のような塩害環境では素地調整程度1種の施工が必須と考える。

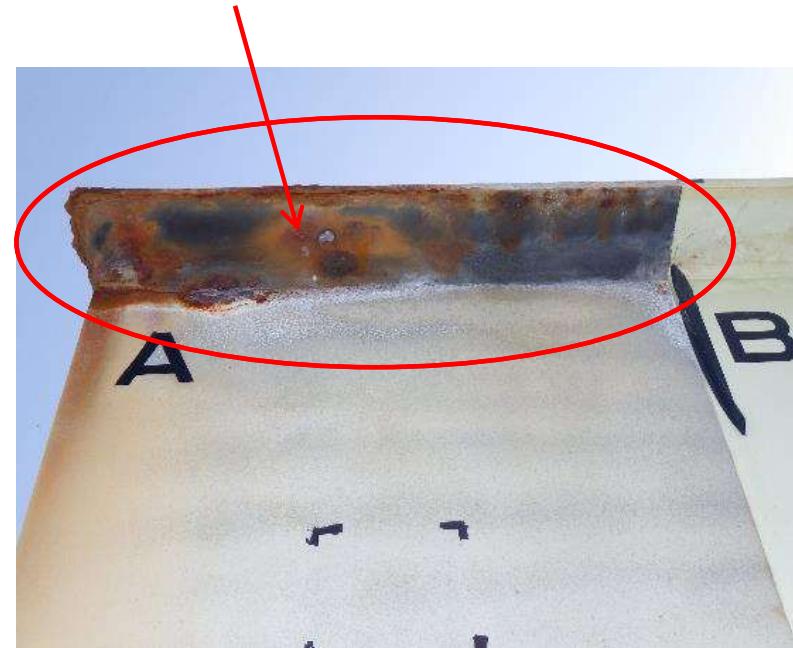
### 観察部位②

上フランジ下面:  
10年目補修箇所から腐食進展

腹板側面:  
全面に亜鉛由来の白さび進展も、  
防食性能は維持できている

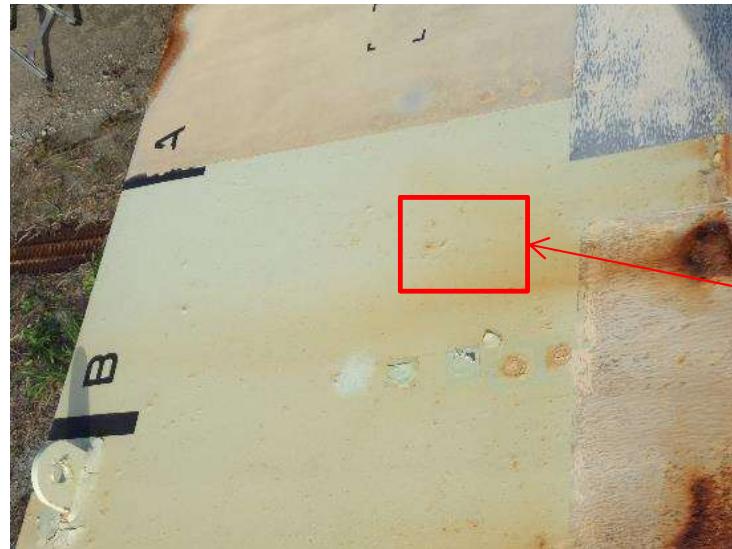
#### 観察部位①

#### 上フランジ上面:

全体的に健全も、部分的に塗膜のふくれ、割れが発生

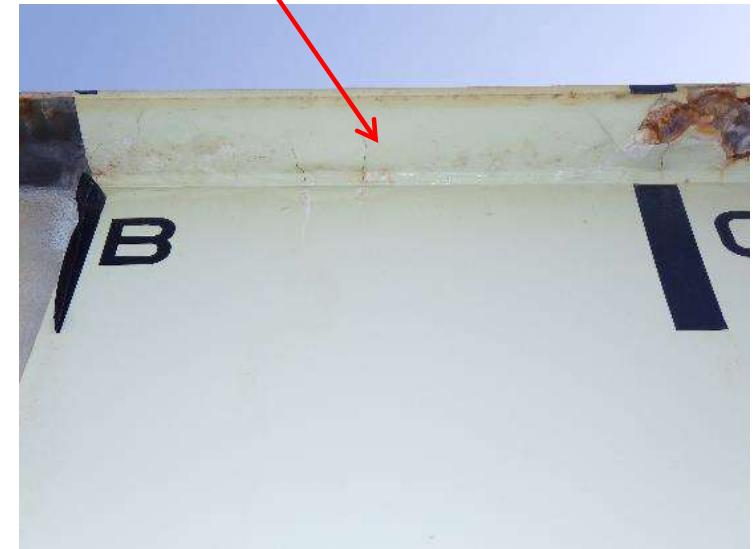
#### 観察部位②

##### 上フランジ下面:

溶接部からの塗膜割れ

#### 腹板側面:

全体的に健全

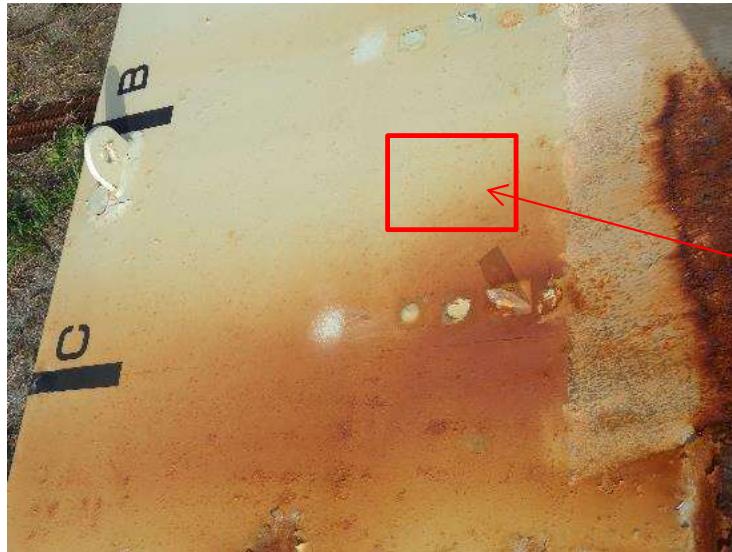
#### 観察部位①

#### 上フランジ上面:

仕様の境界部からのもらいさびが広範囲にあるものの、全体的には健全。部分的に塗膜の小さなふくれ(3mm程度)は見られる

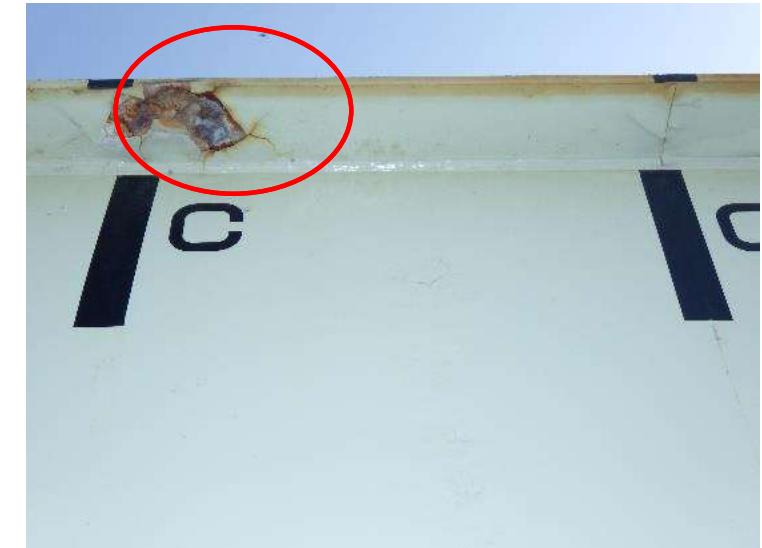
#### 観察部位②

##### 上フランジ下面:

仕様境界部からはがれ、さびが発生

#### 腹板側面:

全体的に健全

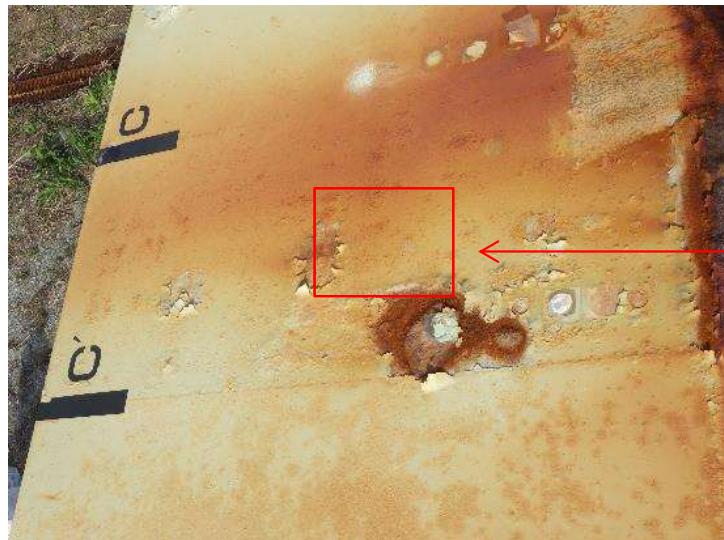
#### 観察部位①

上フランジ上面:  
仕様の境界部からのもらいさびが広範囲に  
あり、割れやはがれが広範囲にみられる

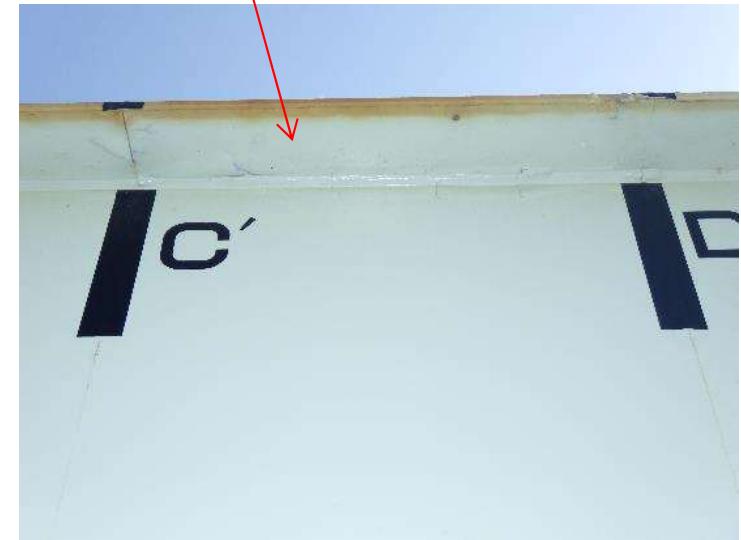
#### 観察部位②

上フランジ下面:  
溶接部からの塗膜割れ

腹板側面:  
全体的に健全

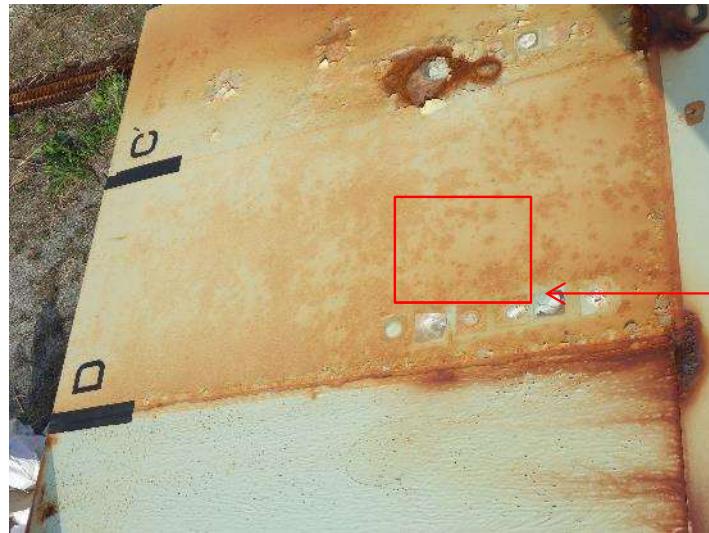
### 観察部位①

上フランジ上面：  
全面にわたり、細かいしわ、ふくれが発生

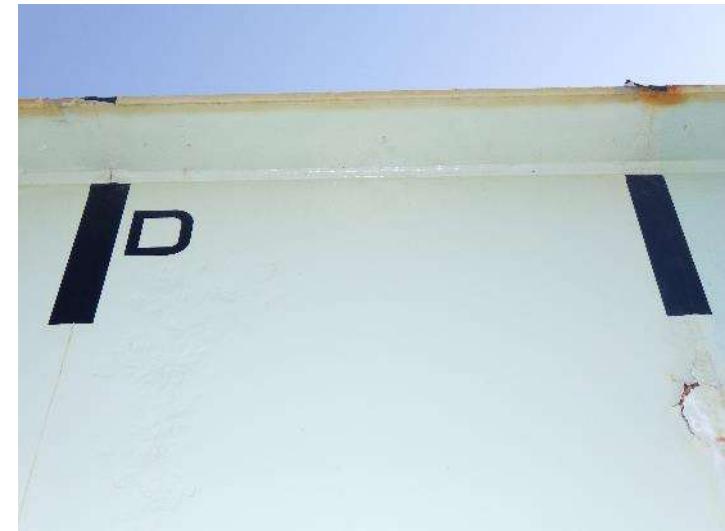
### 観察部位②

上フランジ下面：  
全体的に健全

腹板側面：  
全体的に健全

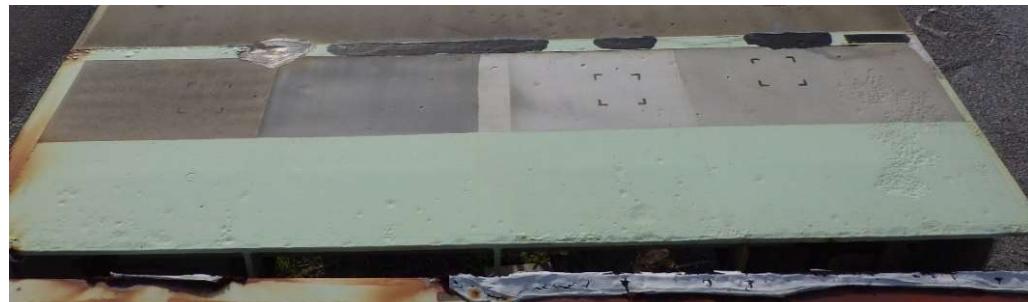
#### 観察部位①

上フランジ上面：  
8年目に補修実施  
(5章参照)

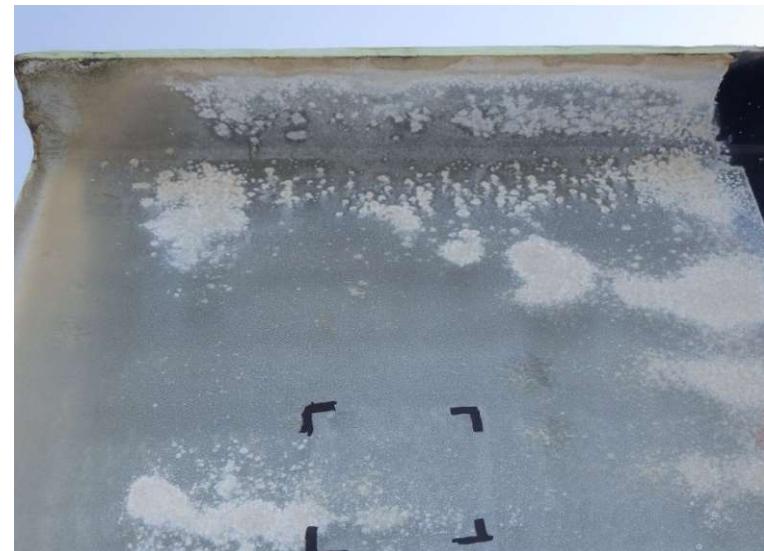
#### 観察部位②

上フランジ下面：  
全面に白さび発生、  
部分的に亜鉛皮膜が消耗

腹板側面：  
全面に白さび発生

- 上フランジ上面を8年目に補修していることや、上フランジ下面や腹板面でも白さびの発生が顕著なことから、**沖縄地区のような塩害環境での使用は適していない**と考えられる。

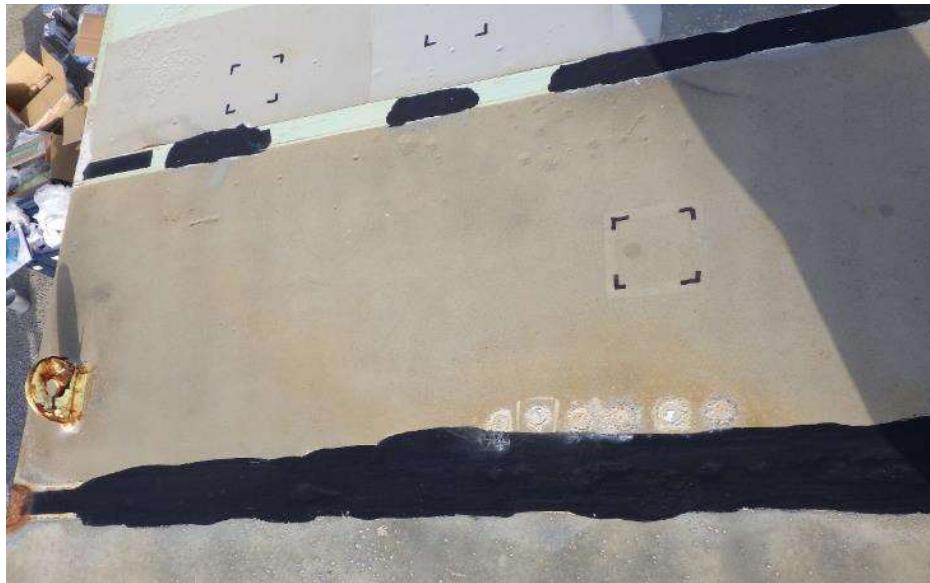
#### 観察部位①

上フランジ上面：  
全体的に健全、目立つ白さびもなし

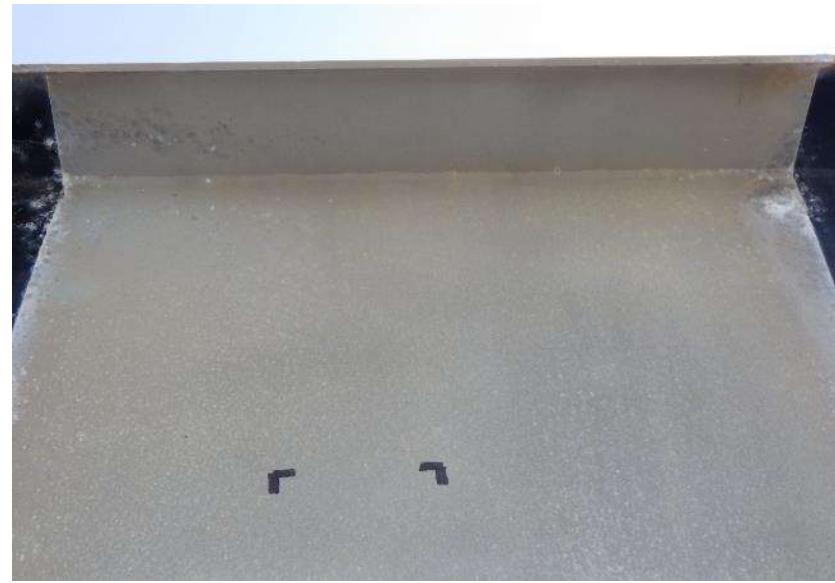
#### 観察部位②

上フランジ下面：  
全体的に健全

腹板側面：  
全体的に健全  
塗装部との境界に白さび発生

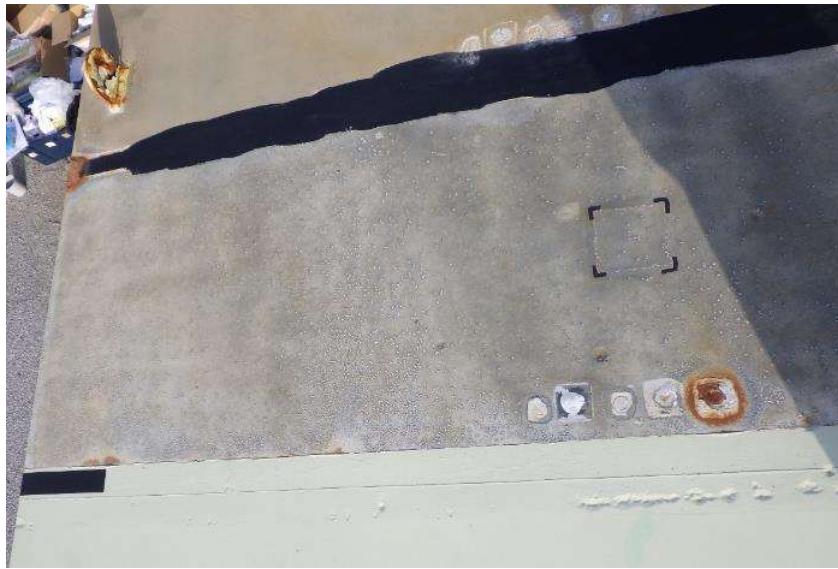
### 観察部位①

上フランジ上面:  
全体的に健全  
白さびは全面的に発生

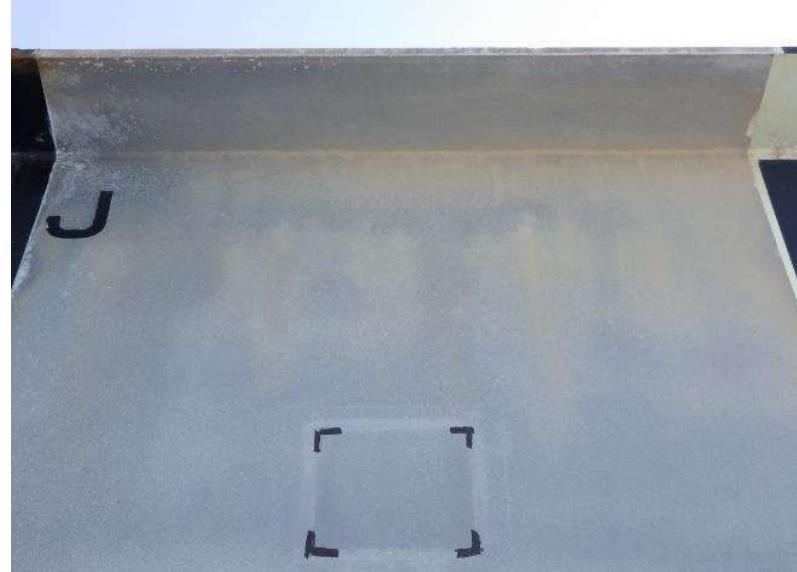
### 観察部位②

上フランジ下面:  
全体的に健全

腹板側面:  
全体的に健全

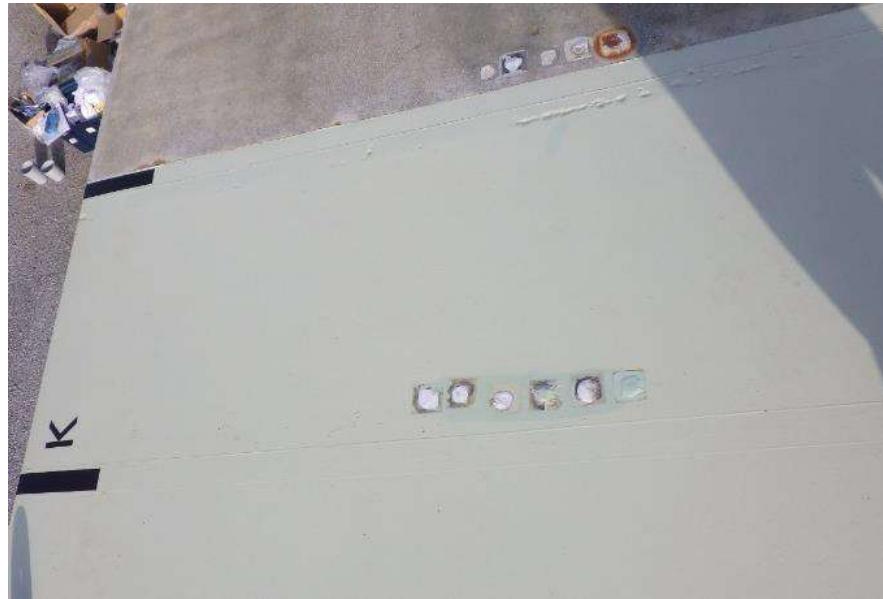
観察部位①

上フランジ上面：  
全体的に健全

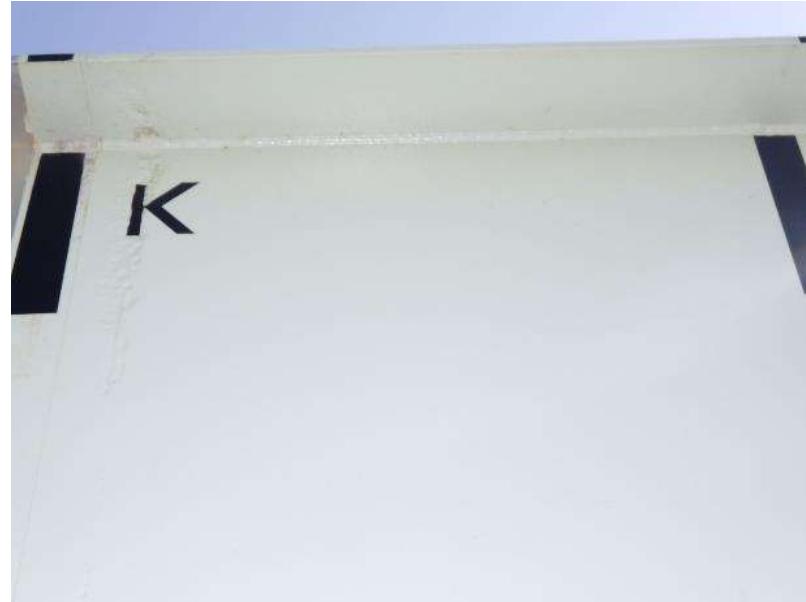
観察部位②

上フランジ下面：  
全体的に健全

腹板側面：  
全体的に健全

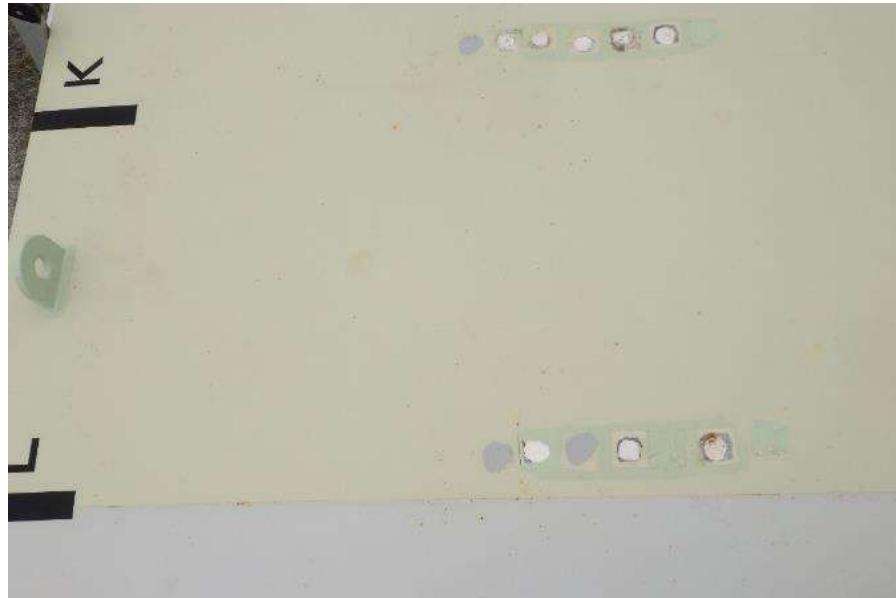
#### 観察部位①

上フランジ上面：  
全体的に健全

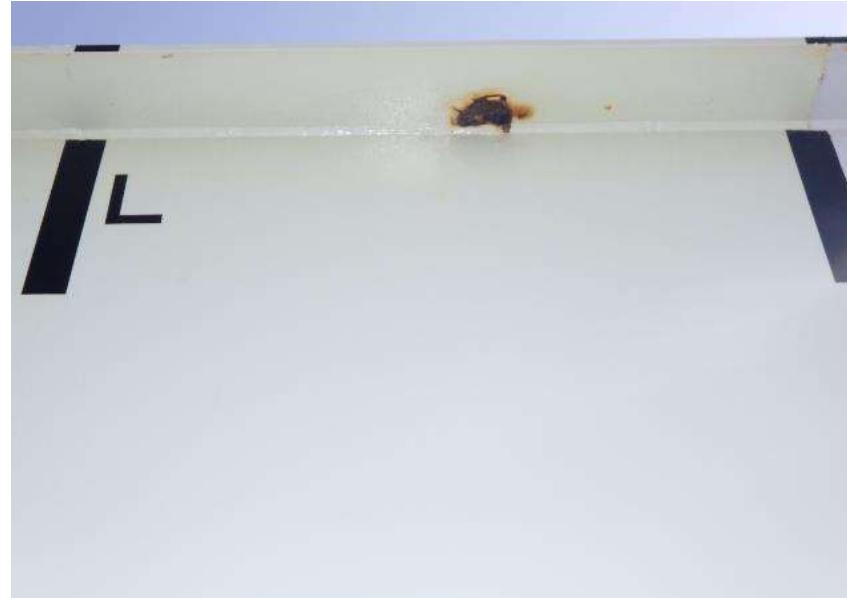
#### 観察部位②

上フランジ下面：  
全体的に健全、キズ部の腐食は進行中

腹板側面：  
全体的に健全

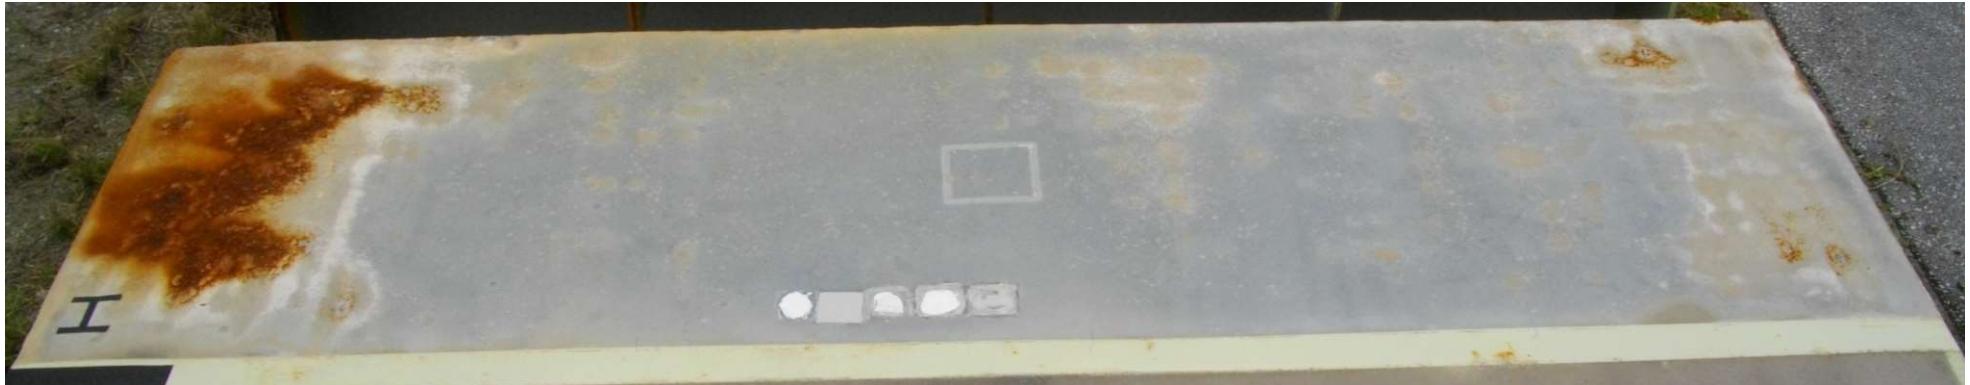
補修直前の外観状況(上フランジ上面)

上フランジ上面の全面にわたって赤さびが発生  
この部位の亜鉛溶射は限界に達したと判断し、8年目に補修溶射を実施

亜鉛溶射部の上フランジ上面の全面補修とした。

4種類の金属溶射の封孔処理仕上げと塗装仕上げの8種類の仕様  
アルミニウム・マグネシウム合金溶射、アルミニウム溶射、  
亜鉛・アルミニウム合金溶射、亜鉛・アルミニウム擬合金溶射

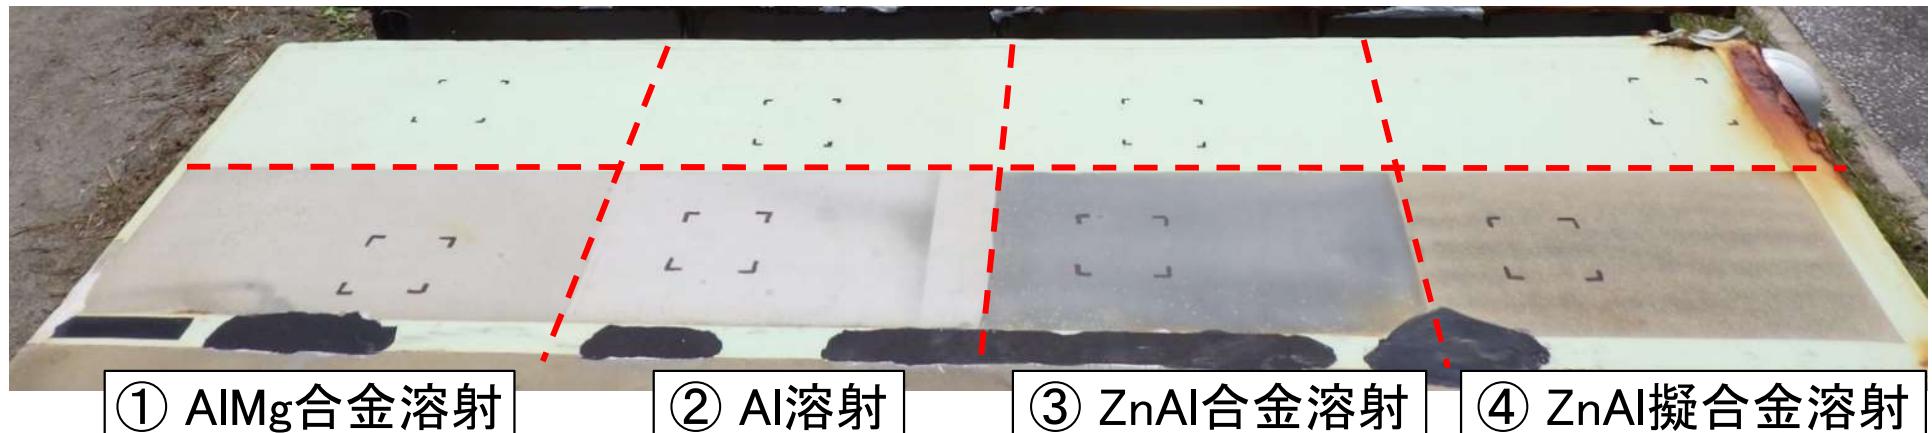
補修部全景写真（13年目調査）

- (1)塗装仕上げを施した仕様を含め、8種類のいずれの補修仕様も顕著な防食機能の低下はなく、健全な状態が維持されている。
- (2)金属溶射+封孔処理仕様は、亜鉛・アルミニウム合金溶射と亜鉛・アルミニウム擬合金溶射で亜鉛の溶出による白さびが確認されており、塩水への消耗溶解性に優れたアルミニウム系溶射(アルミニウム溶射、アルミニウム・マグネシウム合金溶射)の優位性が確認できた。
- (3)金属溶射+塗装仕上げは、いずれの仕様も変状は確認されておらず、腐食環境の厳しい場所では、溶射の種類に関わらず金属溶射+塗装仕上げの有効性が確認された。
