杉 浦 邦 征

# アジアメガシティの腐食環境と 鋼構造物（橋梁）の維持管理

# 令和6年度橋梁技術発表会及び講演会/北海道地区(令和6年10月25日@かでの2・7)

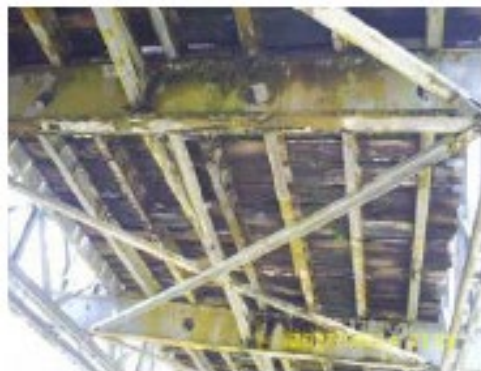
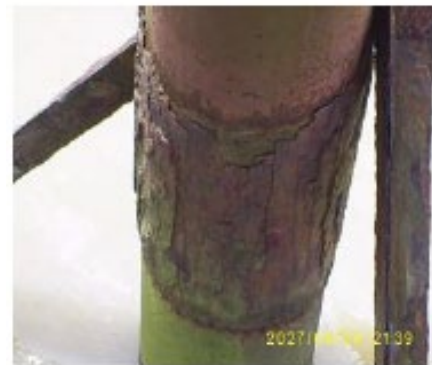
Bailey橋の鋼桁ならびに鋼製パイプ脚の腐食@ミャンマー(イラワジデルタ地帯)

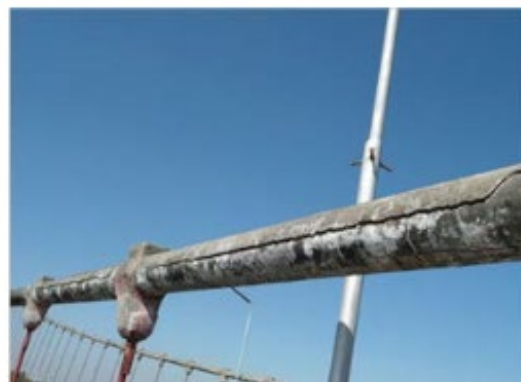
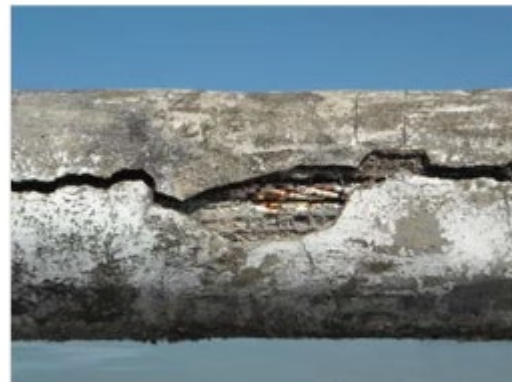
Yar Yamaung吊橋(1999)のメインケーブルの腐食@ミャンマー

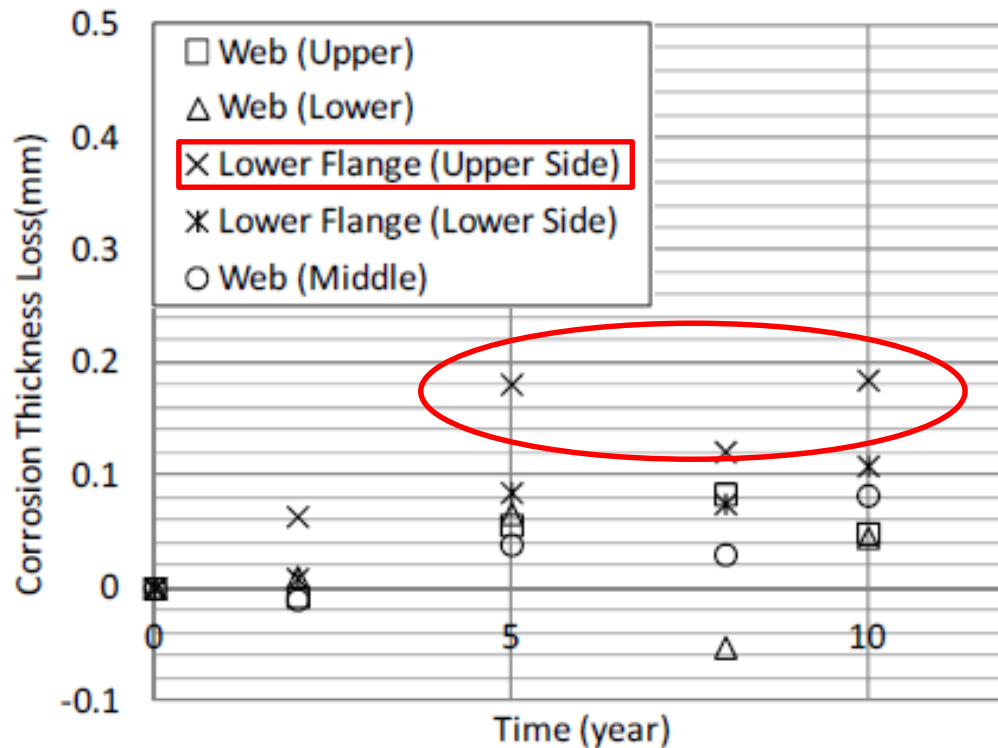
板厚測定の結果

腐食厚の経年増加 → 板厚の経年減少

下フランジ上側の板厚  
減少量が一番大きい.

下フランジ上側 > 下フ  
ランジ下側 > ウェブ

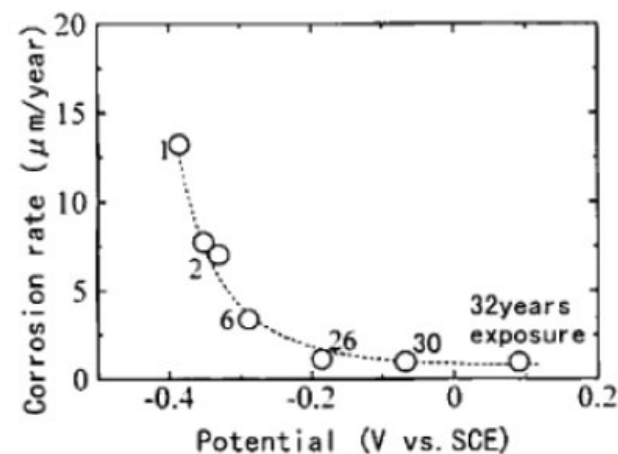
電位とさび厚と外観評点との関係

- 電位が貴(プラス)であるほど腐食速度が遅くなる。
- さび厚と電位との関係から評価すると, 外観評点の5段階評価と同等の評価が可能。

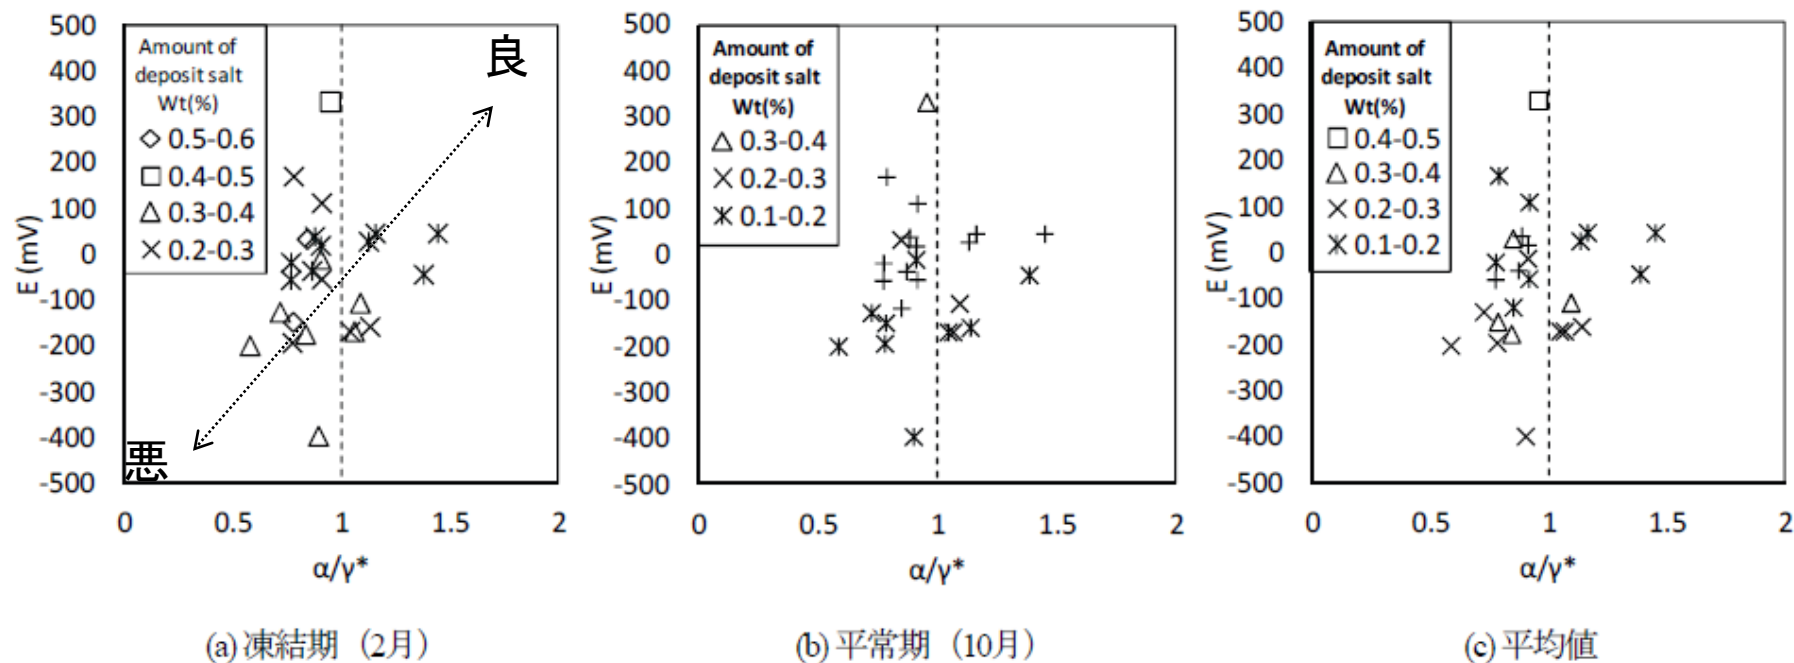
### 電位と $\alpha/\gamma^*$ と付着塩分量との関係

付着塩分量が多いところほど保護性のさびが形成しにくく、電位も卑(マイナス)であることがわかる

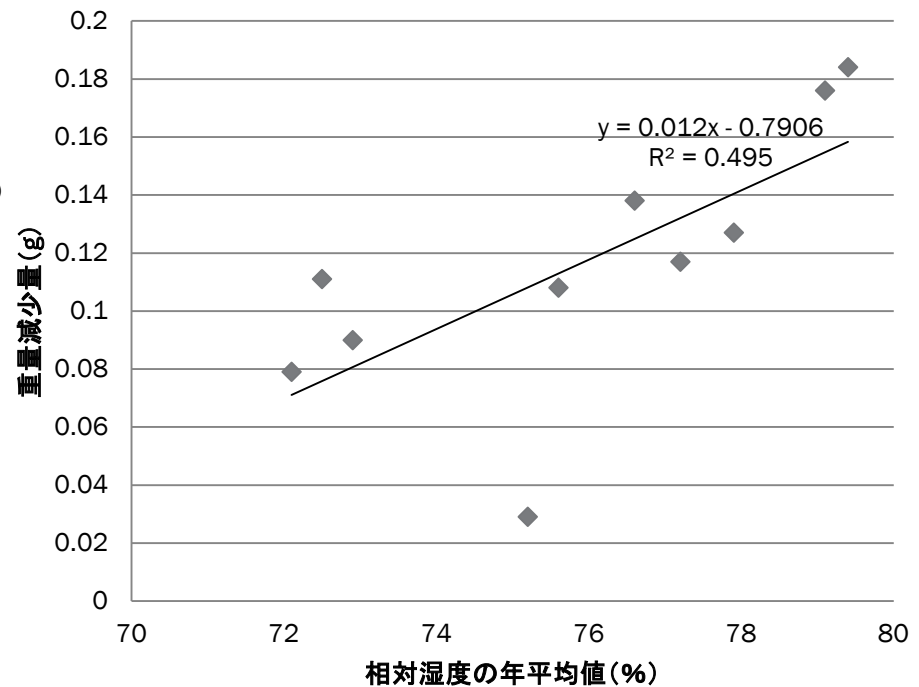
相対湿度と腐食量との関係

- ・ No. 2は濡れ時間の影響が大きい
- ・ No. 7は隣接橋梁からの飛来塩分の影響が大きい
- ・ No. 11, 12は湿度の影響か？

- ・ 飛来塩分による影響の大きいNo.7を省くと...

→相対湿度と相関高い？

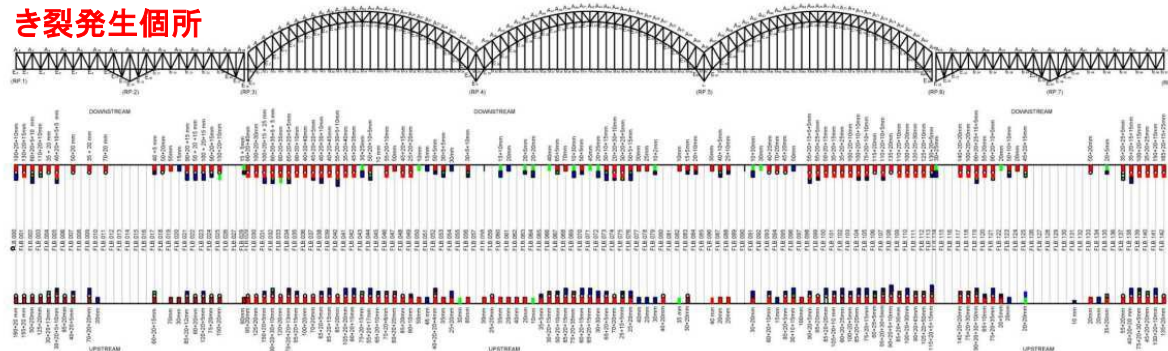
## き裂発生箇所

## 横桁取り付け部に発生した疲労き裂に対する応力集中度の調査

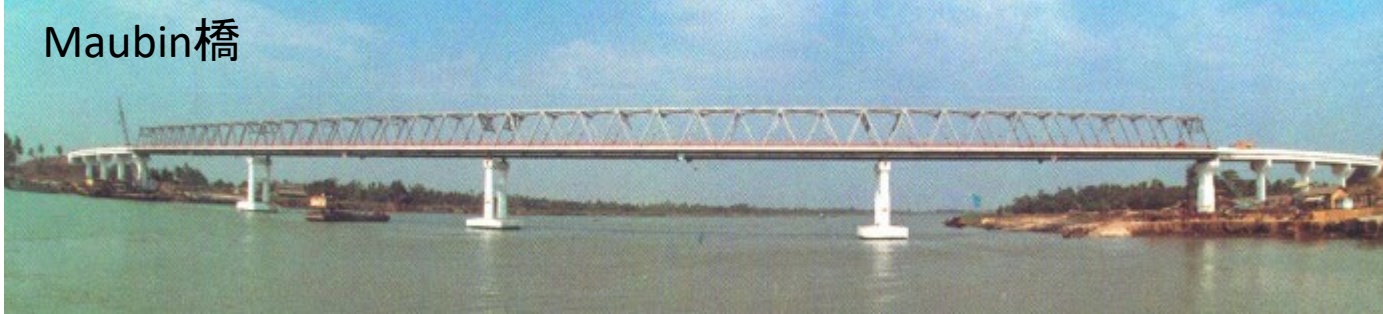
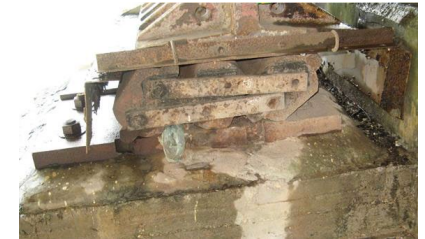
### Maubin橋

支承の損傷

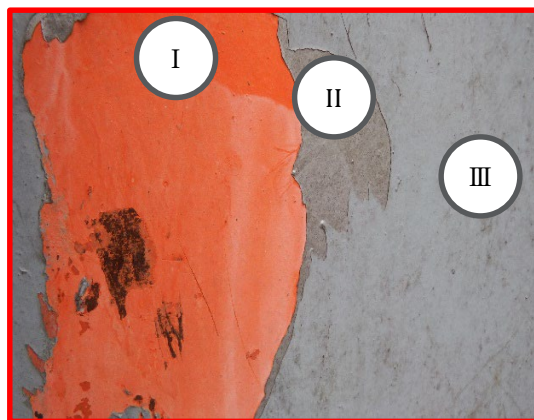
鉛丹系さび止め塗料以外は、  
クロスカットパターンを導入した  
のみで容易に剥落してしまう。

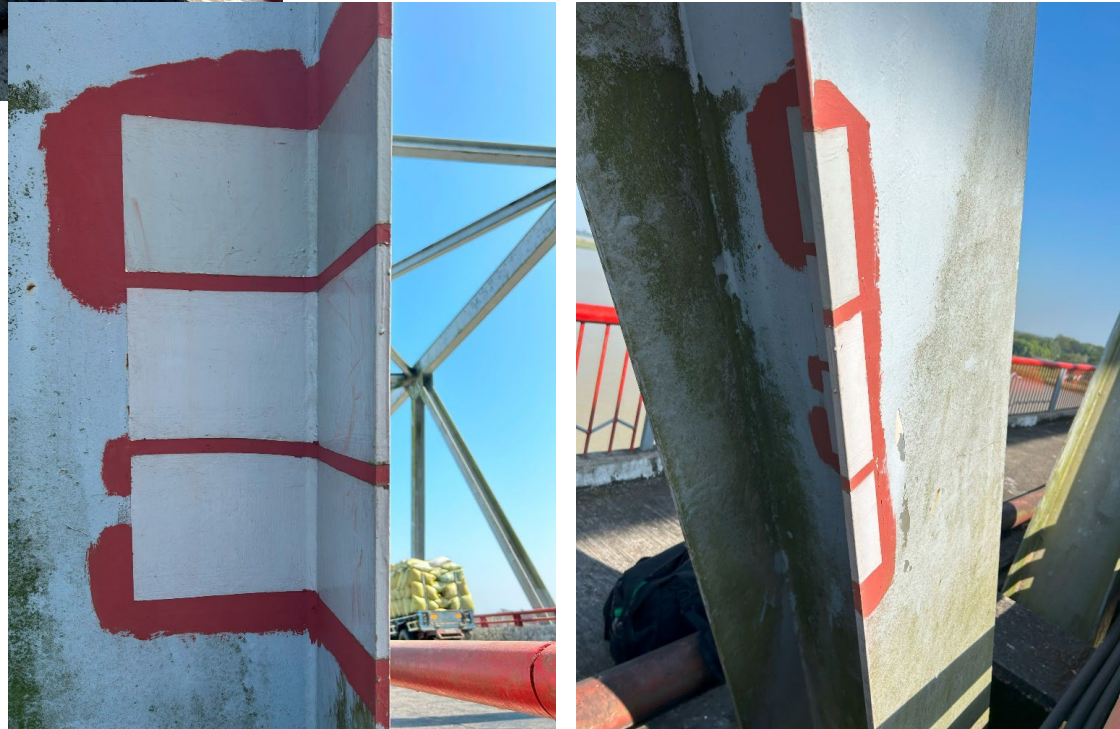
## 外観観察

試験塗装範囲の塗膜異常  
は観察されない
