# 大型試験桁を用いた金属溶射の耐久性調査 ～沖縄地区での21年目調査報告～

製作小委員会  
【桑名 弘暁，森井 茂幸】

暴露21年目までの調査結果報告

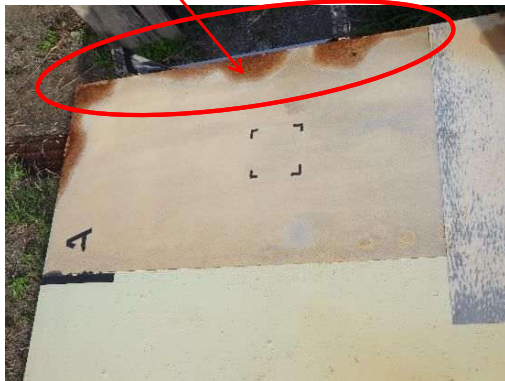
#### 観察部位①

部材端部から赤さびの進展  
→ **防食性能低下**

上フランジ上面:  
全面に亜鉛由来の白さび進展

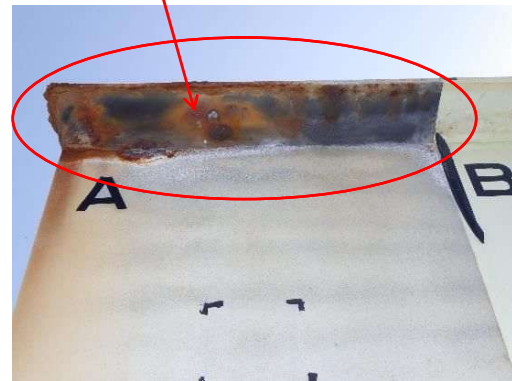
#### 観察部位②

上フランジ下面:  
10年目補修箇所から腐食進展

腹板側面:  
全面に亜鉛由来の白さび進展も、  
防食性能は維持できている

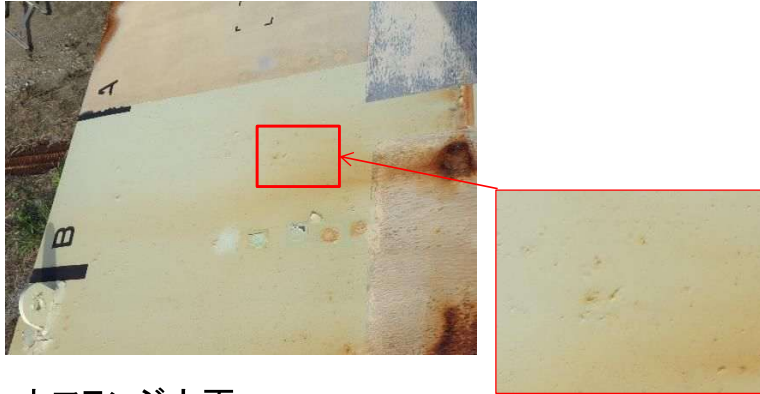
#### 観察部位①

上フランジ上面:  
全体的に健全も、部分的に塗膜のふくれ、割れが発生

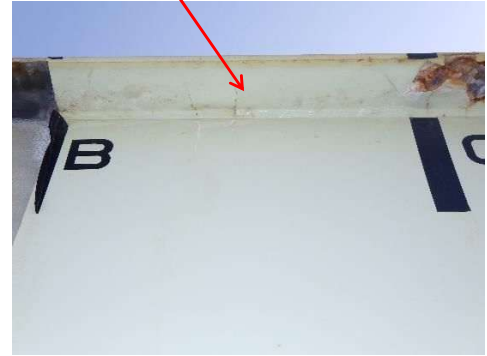
#### 観察部位②

上フランジ下面:  
溶接部からの塗膜割れ

腹板側面:  
全体的に健全

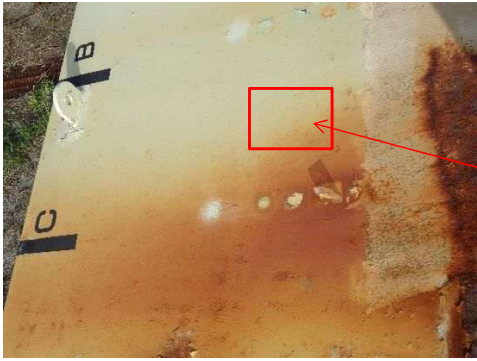
#### 観察部位①

仕様の境界部からのもらいさびが広範囲にあるものの、全体的には健全。部分的に塗膜の小さなふくれ(3mm程度)は見られる

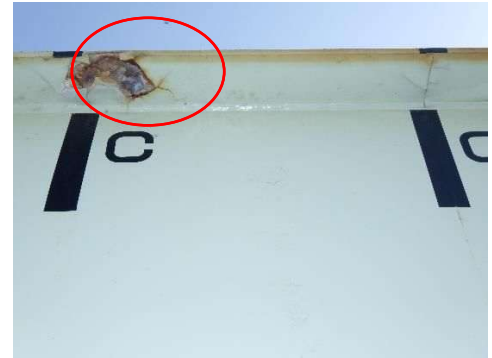
#### 観察部位②

仕様境界部からはがれ、さびが発生

全体的に健全

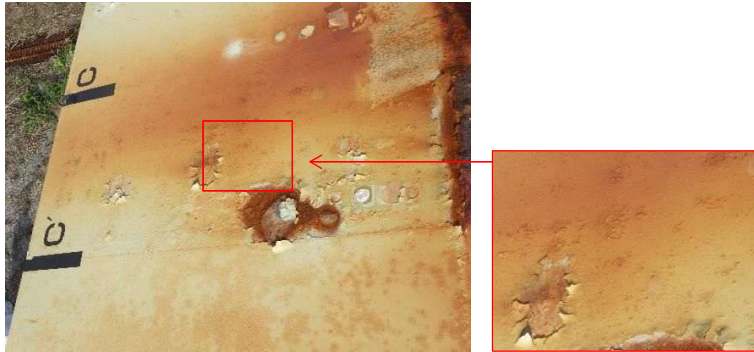
#### 観察部位①

上フランジ上面：  
仕様の境界部からのもらいさびが広範囲にあり、割れやはがれが広範囲にみられる

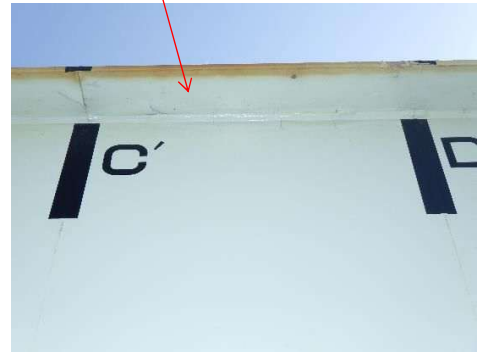
#### 観察部位②

上フランジ下面：  
溶接部からの塗膜割れ

腹板側面：  
全体的に健全

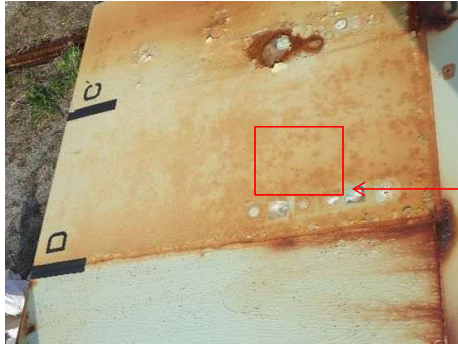
#### 観察部位①

上フランジ上面:  
全面にわたり、細かいしわ、ふくれが発生

塗装表面にしわのよ  
うなふくれ発生  
健全な状態を保てて  
いるか不明

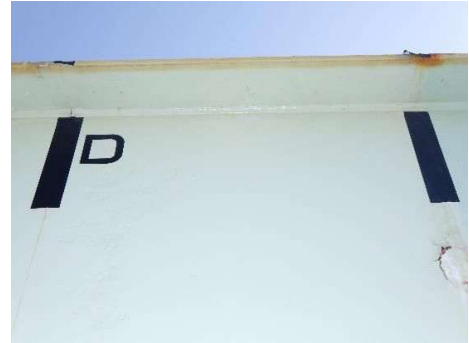
#### 観察部位②

上フランジ下面:  
全体的に健全

腹板側面:  
全体的に健全

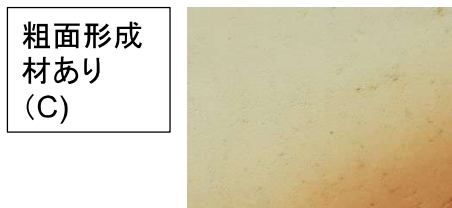
粗面形成剤ありのCと比  
較し、粗面形成材のない  
C'の損傷が多い傾向

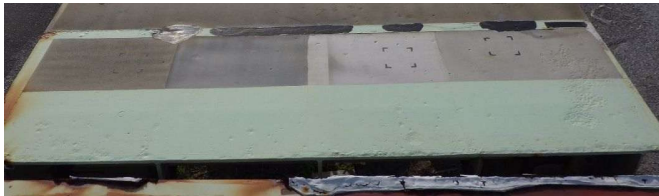
#### 観察部位①

上フランジ上面:  
8年目に補修実施  
(5章参照)

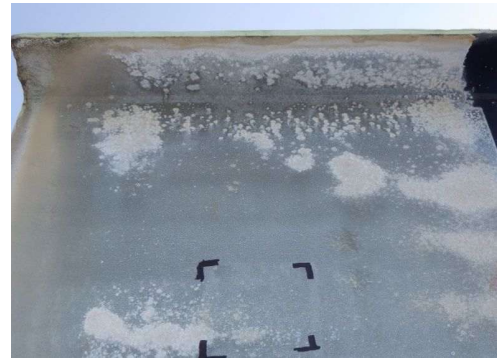
#### 観察部位②

上フランジ下面:  
全面に白さび発生、  
部分的に亜鉛皮膜が消耗

腹板側面:  
全面に白さび発生

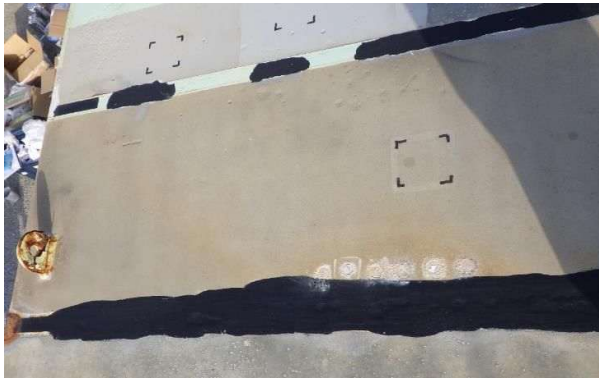
#### 観察部位①

上フランジ上面:  
全体的に健全、目立つ白さびもなし

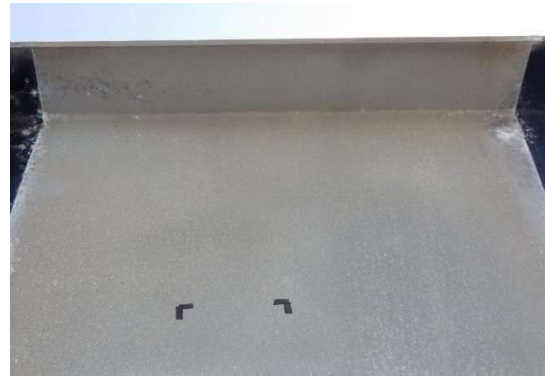
#### 観察部位②

上フランジ下面:  
全体的に健全

腹板側面:  
全体的に健全  
塗装部との境界に白さび発生

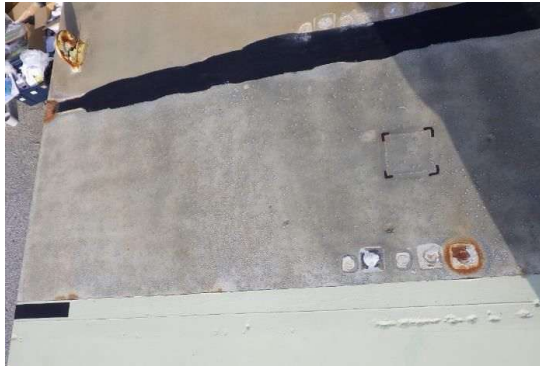
#### 観察部位①

上フランジ上面:  
全体的に健全  
白さびは全面的に発生

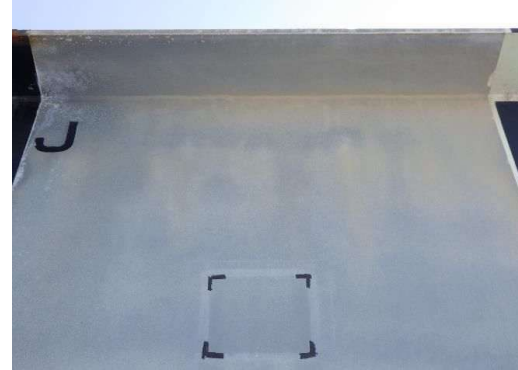
#### 観察部位②

上フランジ下面:  
全体的に健全

腹板側面:  
全体的に健全

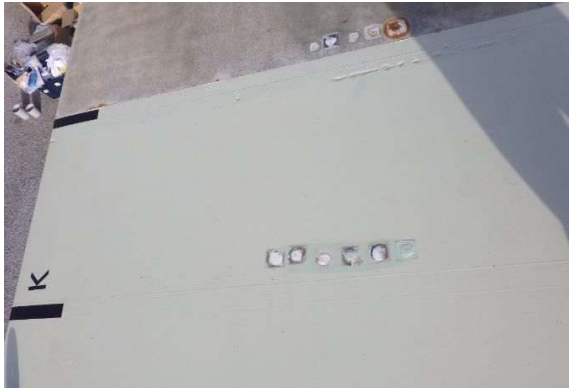
#### 観察部位①

上フランジ上面:  
全体的に健全

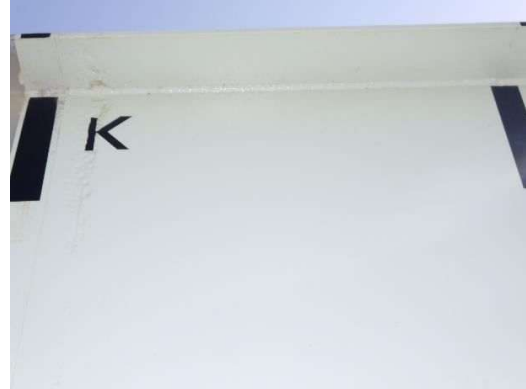
#### 観察部位②

上フランジ下面:  
全体的に健全

腹板側面:  
全体的に健全

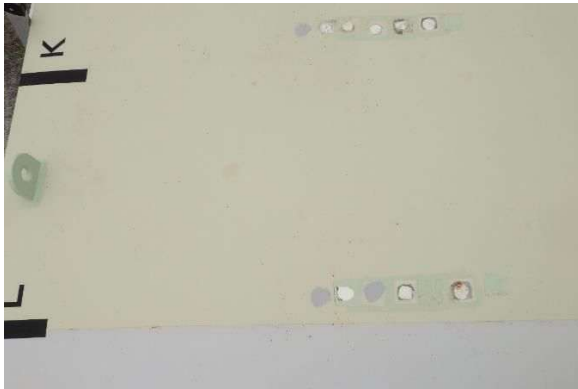
#### 観察部位①

上フランジ上面:  
全体的に健全

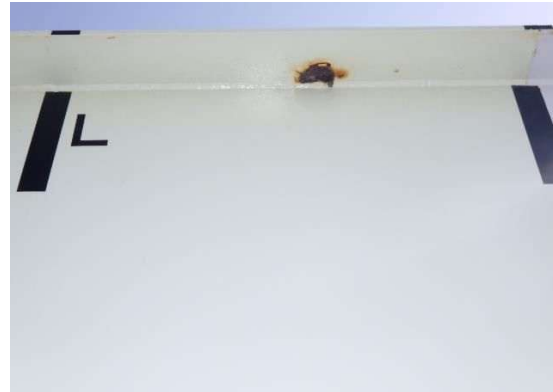
#### 観察部位②

全体的に健全、キズ部の腐食は進行中

腹板側面:  
全体的に健全

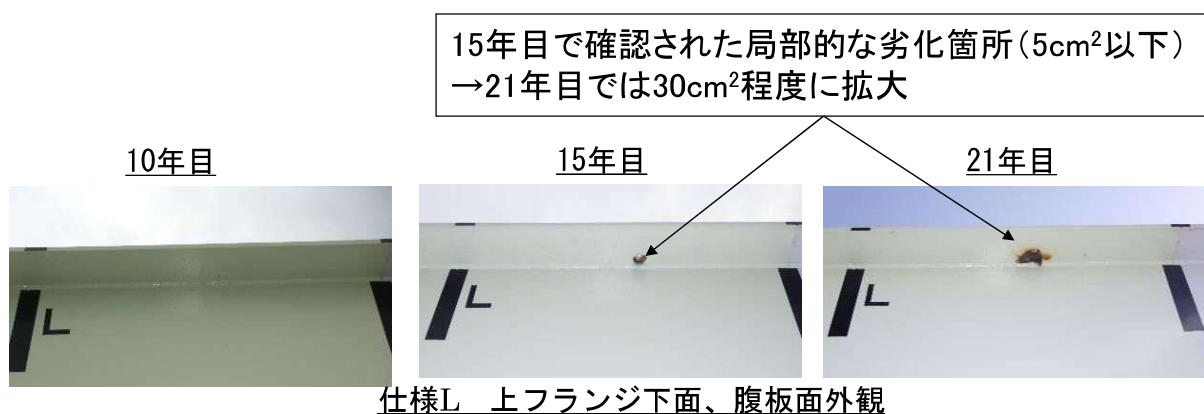
- 局所的な劣化は確認も、全体として**健全な状態を保持**  
局所的な劣化箇所は拡大しており、**劣化進展速度は溶射仕様より速い。**

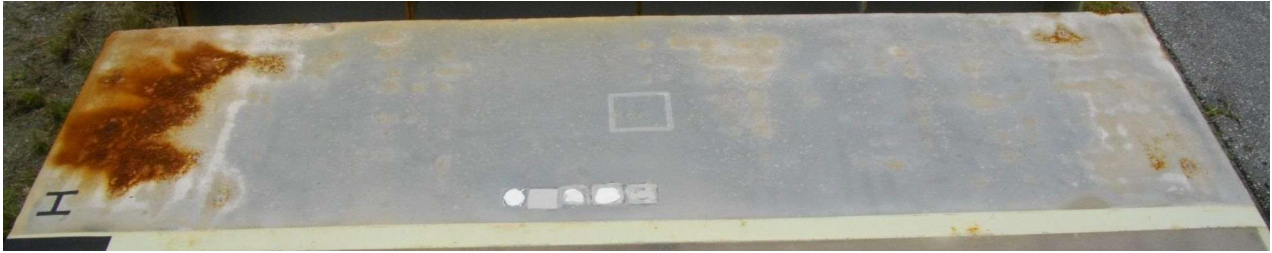
### 補修直前の外観状況(上フランジ上面)

上フランジ上面の全面にわたって赤さびが発生  
この部位の亜鉛溶射は限界に達したと判断し、8年目に補修溶射を実施

亜鉛溶射部の上フランジ上面の全面補修とした。

4種類の金属溶射の封孔処理仕上げと塗装仕上げの8種類の仕様  
アルミニウム・マグネシウム合金溶射、アルミニウム溶射、  
亜鉛・アルミニウム合金溶射、亜鉛・アルミニウム擬合金溶射

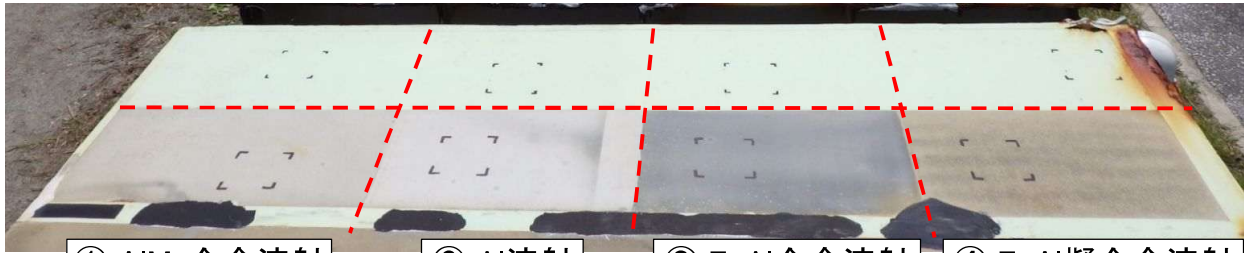
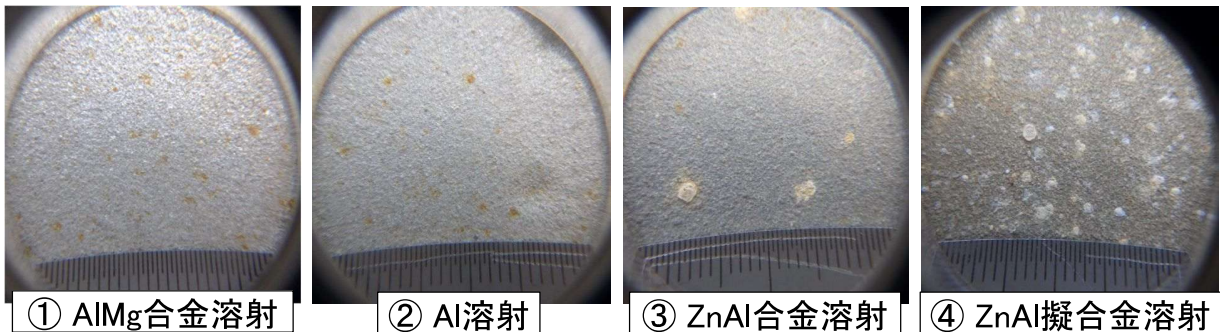
補修部全景写真（13年目調査）

→ 顕著な防食機能の低下はなく、健全な状態を維持

亜鉛・アルミニウム合金溶射  
亜鉛・アルミニウム擬合金溶射  
→ 亜鉛の溶出による白さびが確認

いずれの仕様も変  
状は確認されない
