3. 鋼床版の維持管理における調査方法 —実態調査に基づく鋼床版の点検手法の検討—

技術委員会 鋼床版小委員会

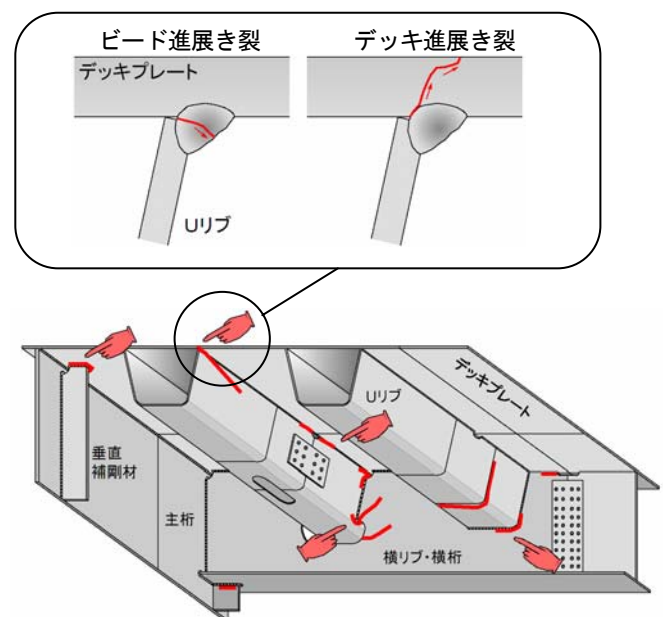
て剛性を付加する、縦リブと横リブによって構成された床版である（図-2）。そして、コンクリート系床版と比較して軽量であるため、長支間の橋梁や地盤条件の悪い箇所での架橋において優位性が発揮される。また、床版を含めた桁高を低くできるため、桁高の制約が厳しい箇所においても採用されることがある。

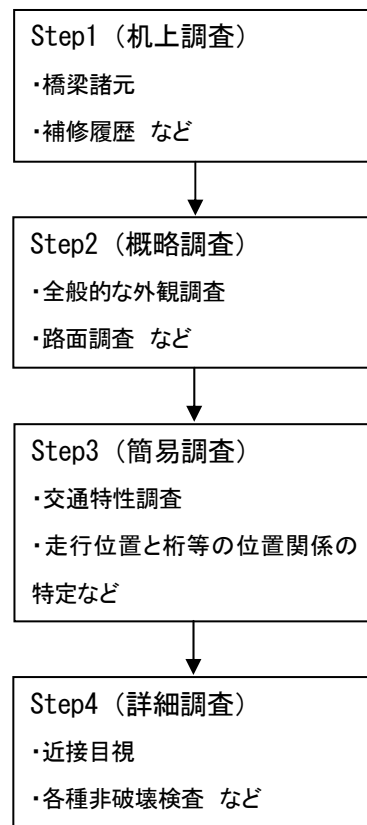
なお、実際の調査では現地状況や収集可能な資料によって、ここに示す4段階の手順で行わず、いくつかの調査を並行して行う方が効率的な場合もあると考えられる。そのため、ここに示す各段階の構成や内容はあくまで目安であり、調査対象や現地状況に応じて適切なものとなるよう計画するのがよい。

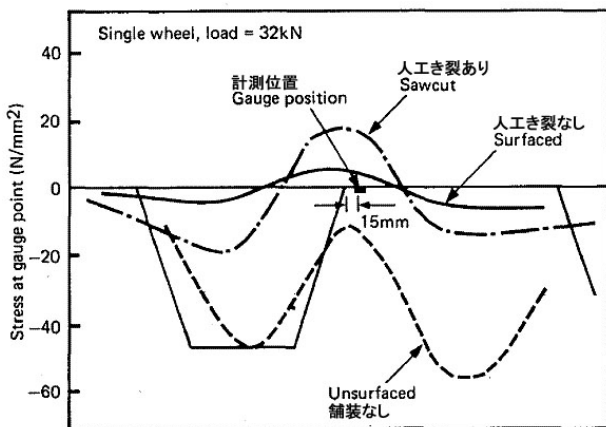
図-5 舗装に人工き裂を入れた場合の鋼床版の応力⁵⁾

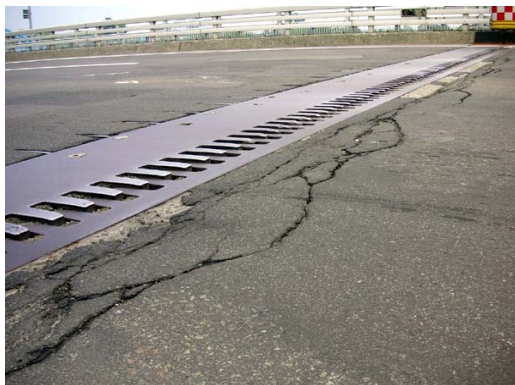
現地で確認された事項については、全て調査事項とする。例として、伸縮装置や高欄の損傷、塗装の劣化、桁の振動などが挙げられる（写真-9、写真-10）。また、桁内調査の実施に向けて、マンホールの位置の確認など桁内へのアプローチ方法についても検討しておくのがよい。

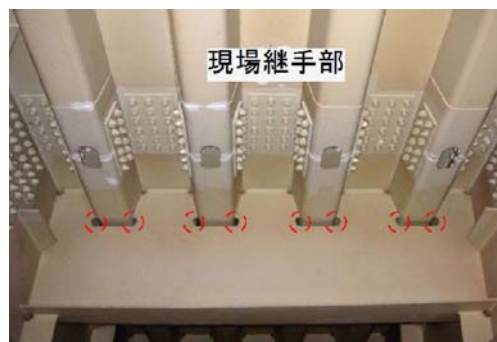
写真-11 ウリブと横リブ交差部の調査重点

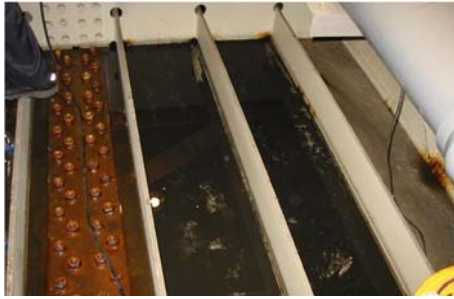
写真-13 排水機能の不全による箱桁内の滞水

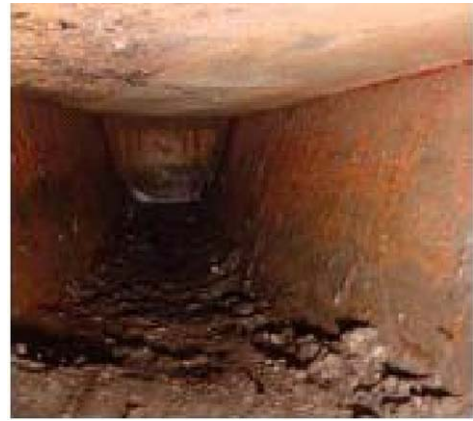
写真-15 デッキ進展き裂が発生したUリブ内部

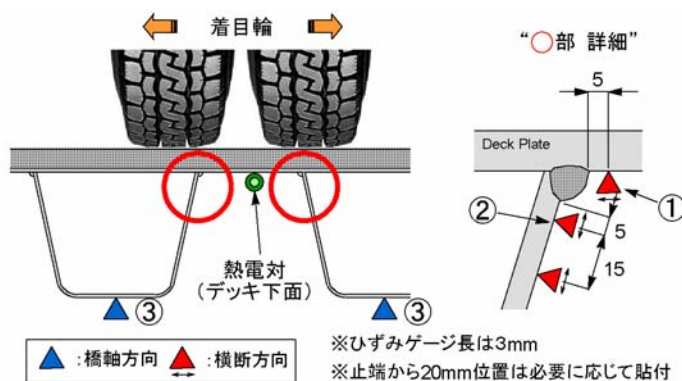
本研究では、デッキプレートとUリブ溶接部については、他の実験や研究機関による検討事例と比較できるように、標準的な応力測定位置 (ひずみゲージ位置) を図-6 のように定めた。即ち、着目する溶接部のビード止端から 5mm 位置にゲージ長 3mm のひずみゲージを貼付する。デッキプレートとUリブ溶接部の応力状態は、デッキプレート側①、Uリブ側②でのひずみを検証の指標とする。縦リブ下フランジのゲージ③は、Uリブの荷重支持分担率や、舗装の剛性の評価などに用いる。

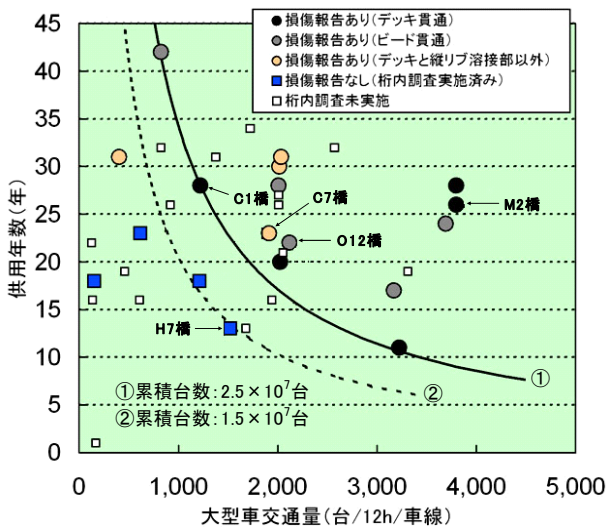
図-7 調査対象の鋼床版橋梁の大型車交通量と供用年数との関係
