## 4. 鋼・コンクリート合成床版の実橋調査 — 鎧橋の載荷実験と非破壊検査 —

技術委員会 床版小委員会  
倉田 幸宏 春日井 俊博  
大久保 宣人 橋吉 宏

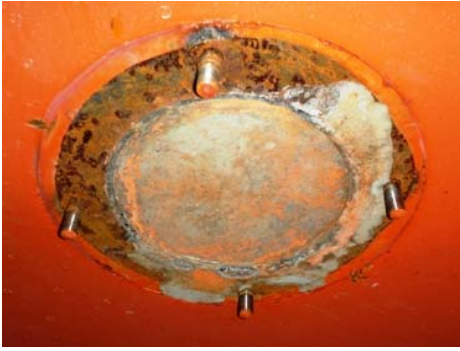
写真-2 点検用ハッチ（蓋を取り除いた状態）

合成床版は、底鋼板があるため内部のコンクリートの状態は目視確認できないことが、維持管理上の課題の一つである。本橋では、内部のコンクリートのモニタリング用として、支点部から約1m離れた歩道近くの床版下面に直径30cmのハッチを2ヶ所設けている。竣工より24年経過時点のハッチ部コンクリート面の状態(写真-2)は、ひび割れの発生がなく、また雨水等の侵入・滞水もない健全な状態であった。

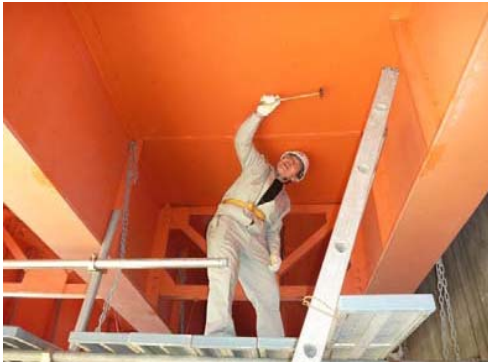
写真-3 ハンマによるたたき試験

ハンマによるたたき試験（写真-3）では異常は確認されなかった。また、打音法（写真-4）と弾性スイー

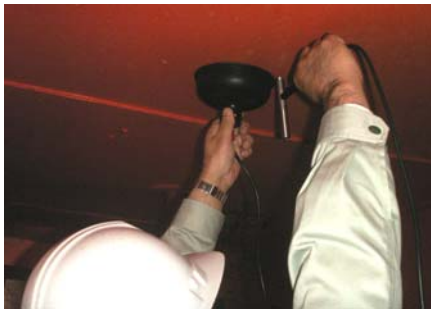
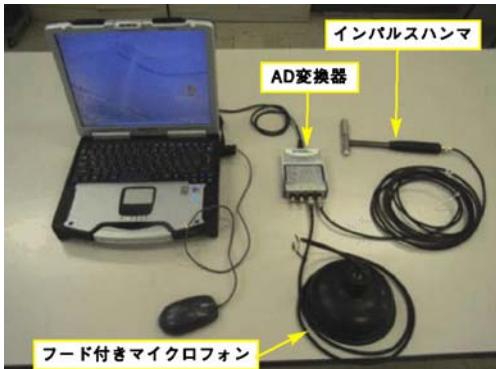
写真-4 打音法

ブ波法（写真-5）も実施した。打音法は、インパルスハンマで底鋼板をたたき反射音を集音して波形解析から内部の状態を推定する方法である。弾性スイープ波法は、底鋼板を弾性スイープ波の発生する探触子で起動し、反射音を集音して波形解析から内部の状態を推定する方法である。いずれの方法でもうき、剥離、内部滞水などの異常は確認されなかった。

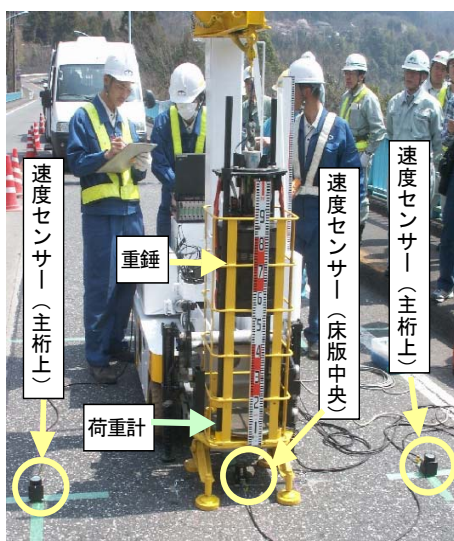
写真-7 衝撃加振によるたわみ計測機 (I I S)

方法 1 では、衝撃加振によるたわみ計測機 (Impulse Input System Apparatus<sup>2)</sup>、以下、I I S と略す) (写真-7) を用いた。I I S は、質量 100kg の重錘を自由落下させることができ、衝撃荷重データと主桁上と床版中央に設置した変位速度センサーからのデータを収録して、パソコンによりたわみ変換演算を行う装置である。

I I S は RC 床版のたわみ計測用として開発されたものであり、合成床版は RC 床版に比べて床版剛性が大きいいため、衝撃加振力が不足することが懸念された。

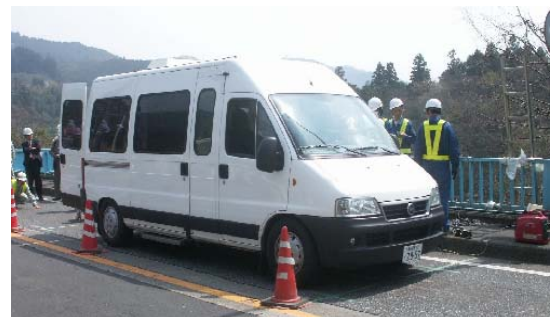
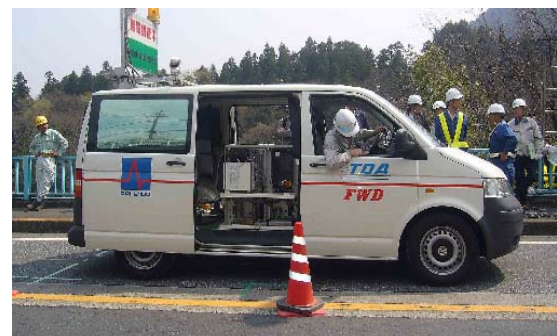
写真-8 重錘落下式たわみ測定装置 (FWD)

そこで、衝撃加振力が I I S よりも大きい重錘落下式たわみ測定装置 (Falling Weight Deflectometer、以下、FWD と略す) の重錘を利用した計測も実施した。たわみ計測のセンサーおよび配置については、上記と同じであるが、荷重は FWD の荷重計データを用いた。

計測に用いた FWD は写真-8 に示す Kuab 社製 (重錘質量 350kg、載荷板直径  $\phi$  300 mm、最大載荷荷重は 98kN) と Carl Bro 社製 (重錘質量 400kg、載荷板直径  $\phi$  300 mm、最大載荷荷重は 147kN) の 2 機種を用いた。

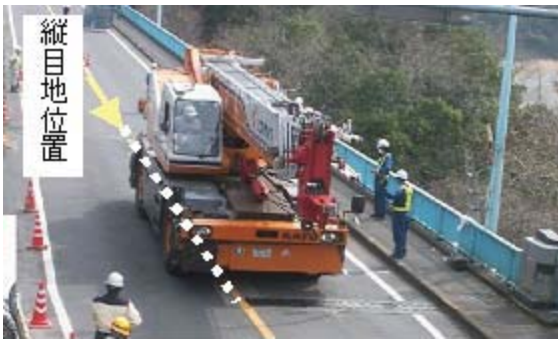
写真-10 荷重車 (50t 吊ラフテレーンクレーン)

方法3は、動的なたわみ計測とは別に、写真-10に示す50t吊ラフテレーンクレーンを荷重車として静的なたわみを計測したものである。計測は、写真-9の変位計を用いて後輪をたわみ計測点に載荷して行った。タイヤの接地面の寸法は35×39cm、輪重は93.4kNであった。

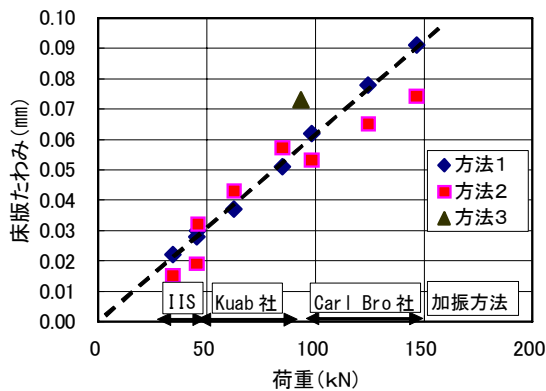
図-4 たわみ計測結果 (計測点1)

図-4に計測点1における計測結果を、図-5に計測点2における計測結果を示す。計測値はそれぞれの計測方法で3回実施した平均値をプロットした。

グラフの横軸は、載荷板に作用する衝撃荷重の最大値であり、方法3は荷重車の輪重の値である。方法1のIISの変位速度センサーを用いた床版たわみ計測では、衝撃加振の方法がIIS、FWD(2機種)にかかわらず荷重-床版たわみ関係に線形性があり安定している。方法2では、衝撃加振の方法によって傾向が変わるので、何らかの補正が必要であることがわかる。方法1の動的な計測方法と従来からの静的なたわみ計測方法の方法3との比較を行うと、93.4kNの荷重では0.01~0.02mm程度、方法1のたわみ値が小さい傾向であった。厳密に計測精度を検証するには計測値自体が小さいので無理があるが、一般に床版たわみの計測精度は1/100mmあれば十分であることを考慮すると、方法1は十分に適用性があると考えられた。

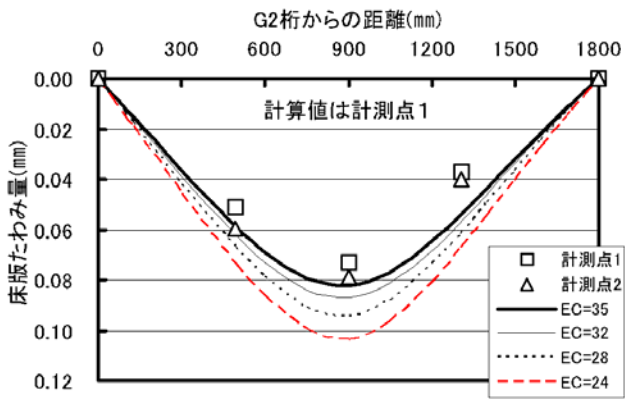
図-11 床版たわみの計測値と FEM 計算値

床版たわみの計測点 1 の計算では、図-11 に示すようにヤング係数を  $24 \sim 35 \text{ kN/mm}^2$  に変化させ、全断面有効として感度解析を行った。各計測点の計測値は、ヤング係数  $EC=35 \text{ kN/mm}^2$  の計算値より全体にやや小さい傾向にある。また、床版厚は、施工時の記録より  $+10 \text{ mm}$  のはらみ出しがあり、これを考慮した場合の荷重位置

の  $EC=32 \text{ kN/mm}^2$  の計算値は  $0.08 \text{ mm}$  であり、施工誤差を考慮しない場合の  $0.087 \text{ mm}$  に比べて約  $8\%$  小さく算定され、計測値  $0.073 \text{ mm}$  と近い値となる。床版厚に  $+10 \text{ mm}$  の施工誤差を考慮し、ヤング係数を  $32 \text{ kN/mm}^2$  程度と推定するのが適当と考えられる。

床版たわみの計測値は、全断面有効の解析値より小さいことから、床版がきわめて健全であることがわかった。

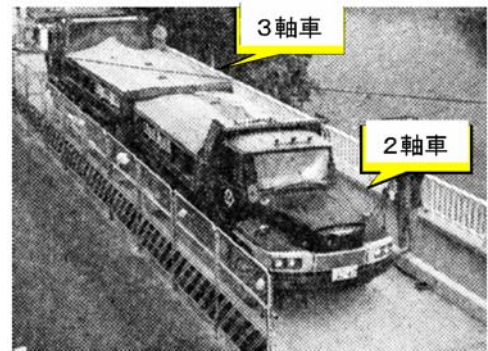
写真-11 竣工時の荷重試験状況

竣工時の荷重試験の検討では、縦目地の支持条件は考慮していなかった。そこで、FEM解析による再検証を行った。竣工時の荷重試験では、荷重車の諸元は文献6)より、表-2に示した値であり、2軸車と3軸車を写真-11に示す従列荷重で、主桁のたわみとひずみを計測している。計測位置は計測点3 ( $1/2L$ ) である。再現解析では、図-12に示す荷重ケースで、床版コンクリートのヤング係数を  $EC=32 \text{ kN/mm}^2$ 、ポアソン比を  $0.17$  として、主桁のたわみと主桁の上縁・下縁の応力度を計算した。
