鋼・コンクリート合成床版の実橋調査

— 鋳橋の載荷実験と非破壊検査 —

技術委員会 床版小委員会

1 鋳橋(よろいばし)

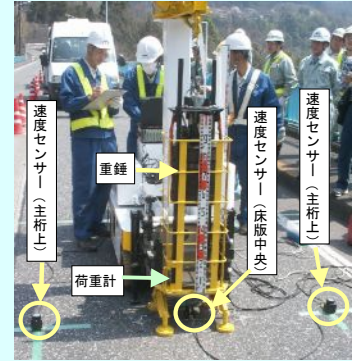
4-1 衝撃加振による計測(方法1)

東京都開発のIISIによる床版たわみ計測

重錘質量100kgの衝撃加振

↓
荷重計からのデータ
速度センサーからのデータ

↓
パソコンで演算処理(主桁の振動成分をキャンセルする演算も組み込んでいる)

↓
床版たわみの算出

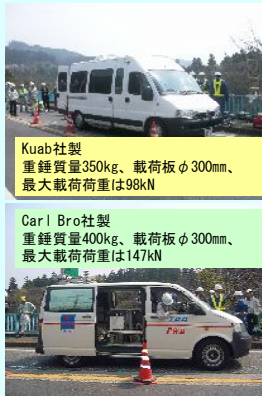
4-1 衝撃加振による計測(方法1)

IISの最大載荷荷重は50kN
衝撃力不足を補うために
FWDの重錘を利用

FWD重錘による衝撃加振

↓
FWD荷重計からのデータ
速度センサーからのデータ

↓
パソコンで演算処理(主桁の振動成分をキャンセルする演算も組み込んでいる)

↓
床版たわみの算出
