平成23年度 技術発表会

海外における鋼床版橋梁の 疲労に関する現状

—デッキプレートと閉断面リブ溶接線の疲労損傷について—

鋼床版小委員会

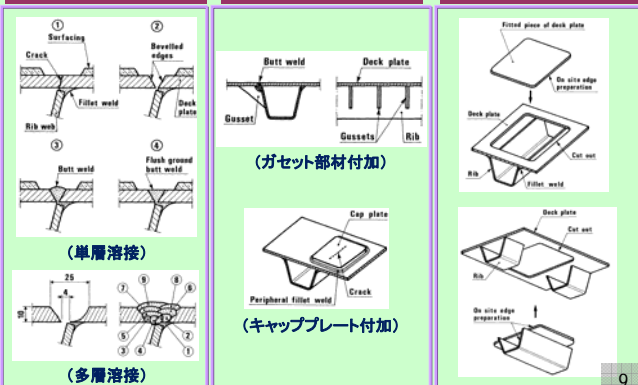
フランスにおけるデッキ貫通き裂の事例

再溶接による補修

部材付加による補修

部材交換による補修

- ・フランスでは再溶接や部分取り換えによる補修・補強、オランダではデッキプレート増厚やコンクリート舗装による対策などが実施されている。

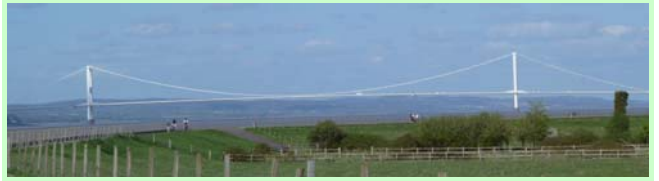
Severn橋

- ・1966年完成
- ・デッキ厚: 11.5mm
- ・閉断面リブ厚: 6mm
- ・舗装厚: 38mm
- ・日平均交通量: 5万台 (き裂発見時)
- ・大型車混入率: 約30% (き裂発見時)

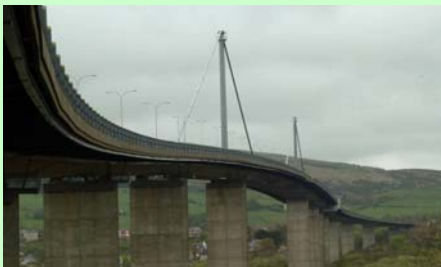
Erskine橋

- ・1971年完成
- ・デッキ厚: 12.7mm
- ・閉断面(V字形)リブ厚: 5mm
- ・舗装厚: 38mm
