平成27年度 橋梁技術発表会

日本と米国における 取替え鋼床版事例の調査報告

技術委員会 床版小委員会 鋼床版部会

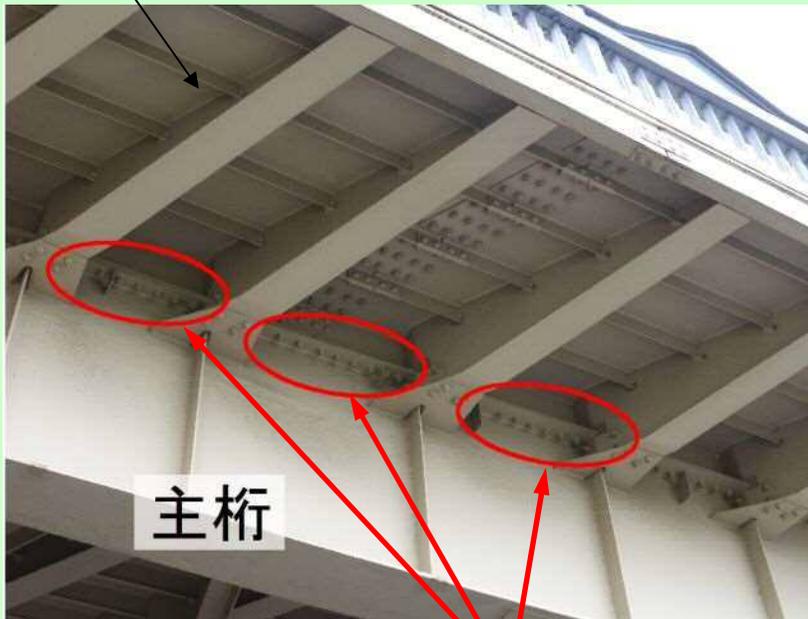
連続

取替え鋼床版

取替え鋼床版に主桁(縦桁)を設け、
既設の主桁(縦桁)と全長に渡って接合

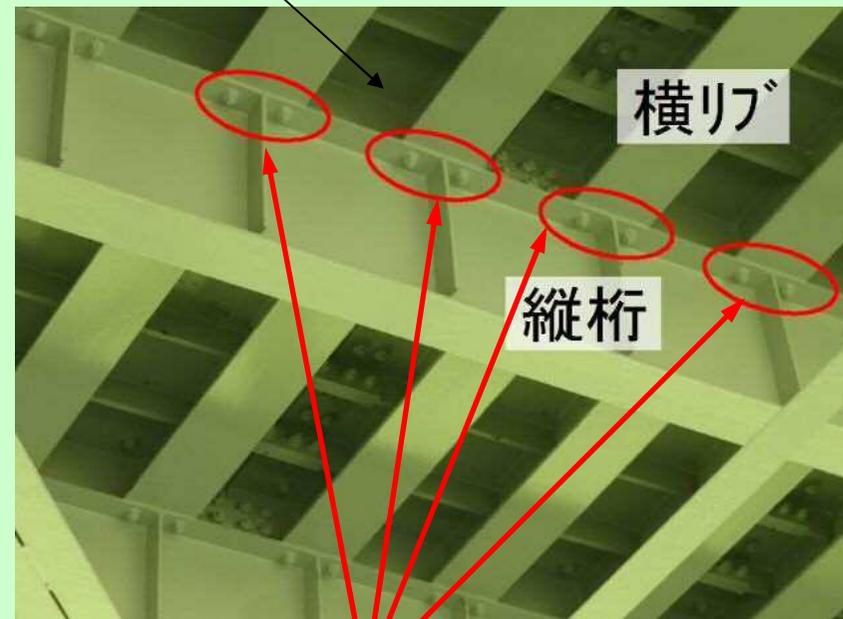
断続

取替え鋼床版

直交する横リブと縦桁(主桁)で接合

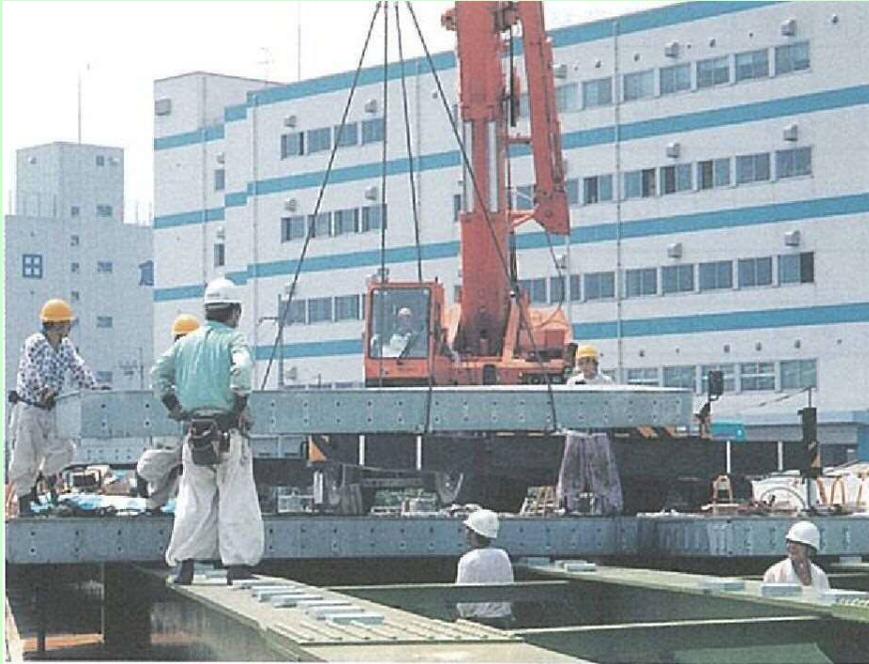
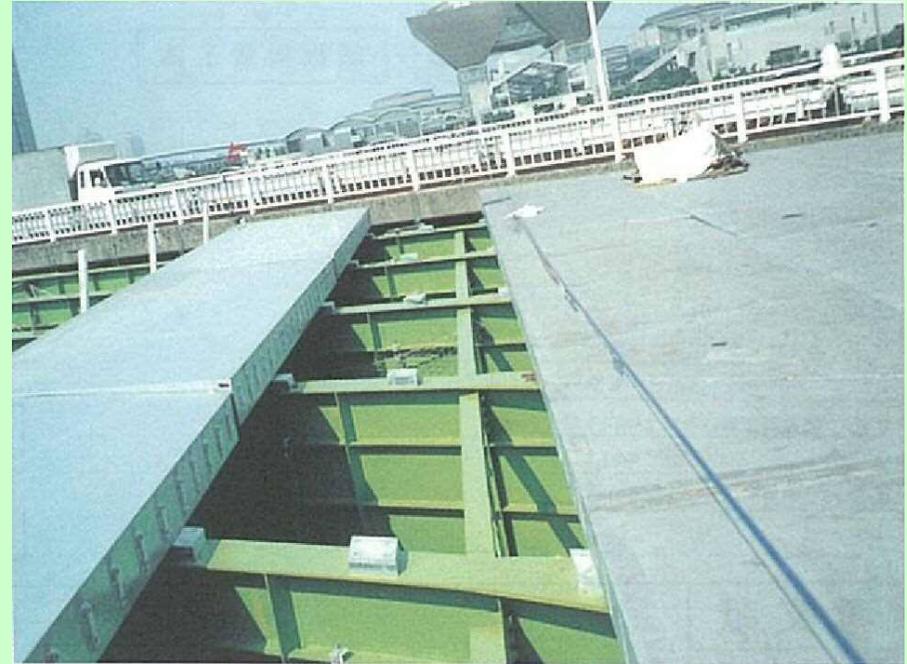
床版取替え時

- 上下線が分離構造となっているため、工事期間中は車両を通行止めして工事が行われた
- 旧床版の路面高を再現するため、RC床版撤去前後の高さを計測し、たわみの戻り量からフィラープレート厚を設定した

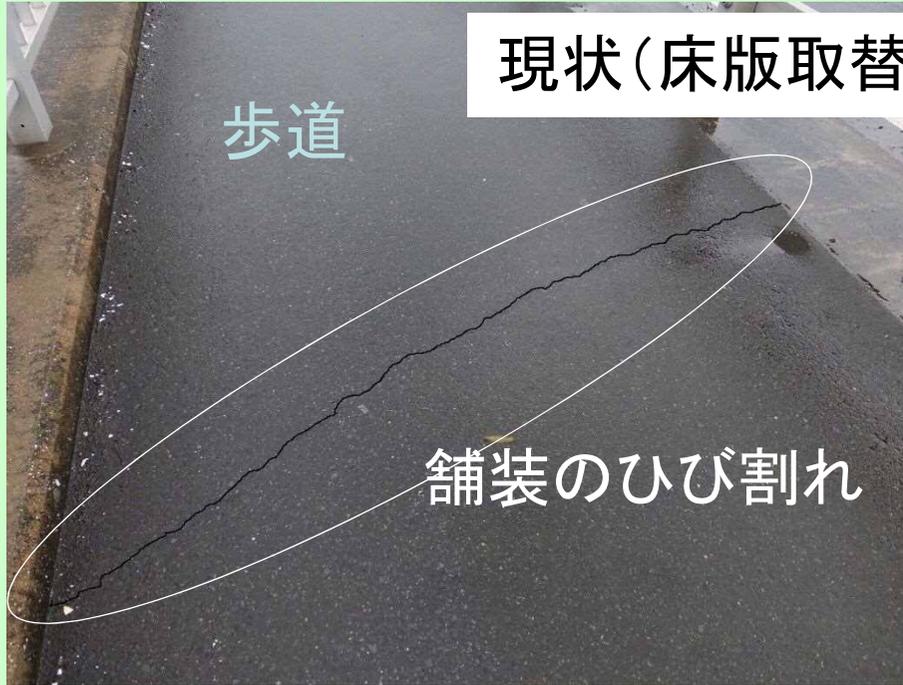
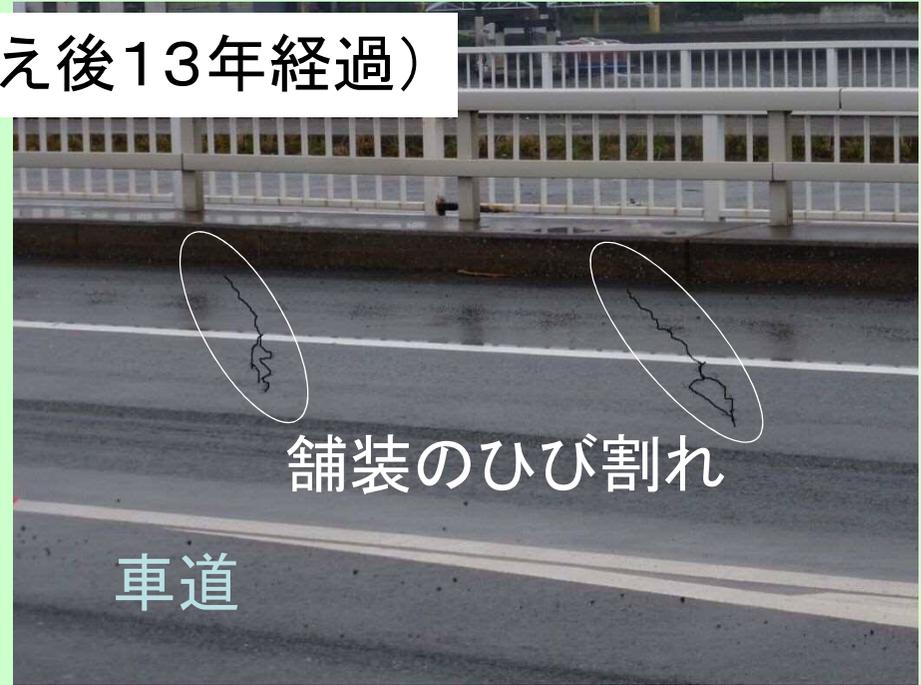
現状(床版取替え後13年経過)

歩道

舗装のひび割れ

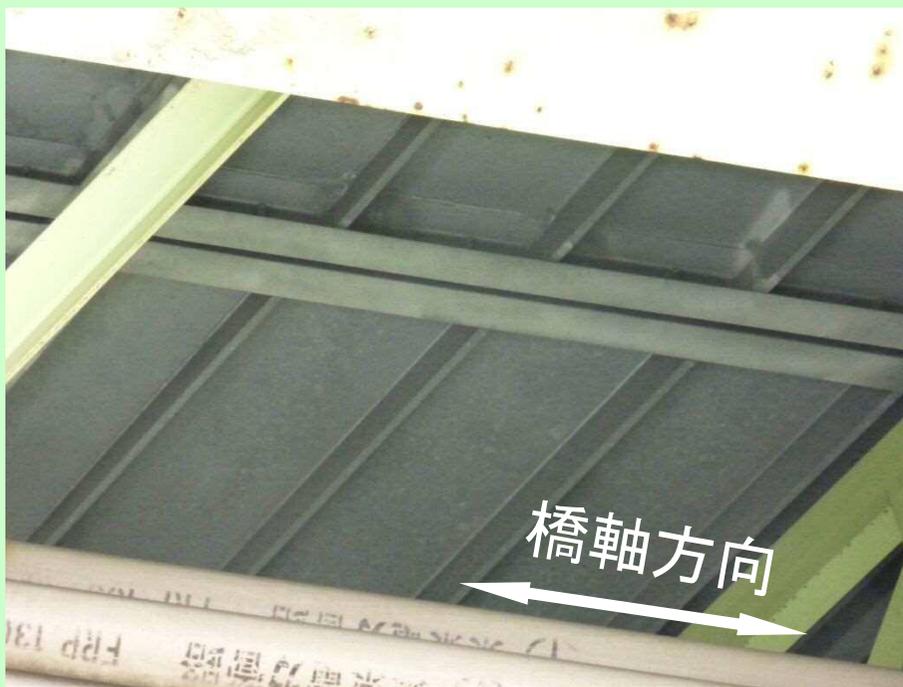
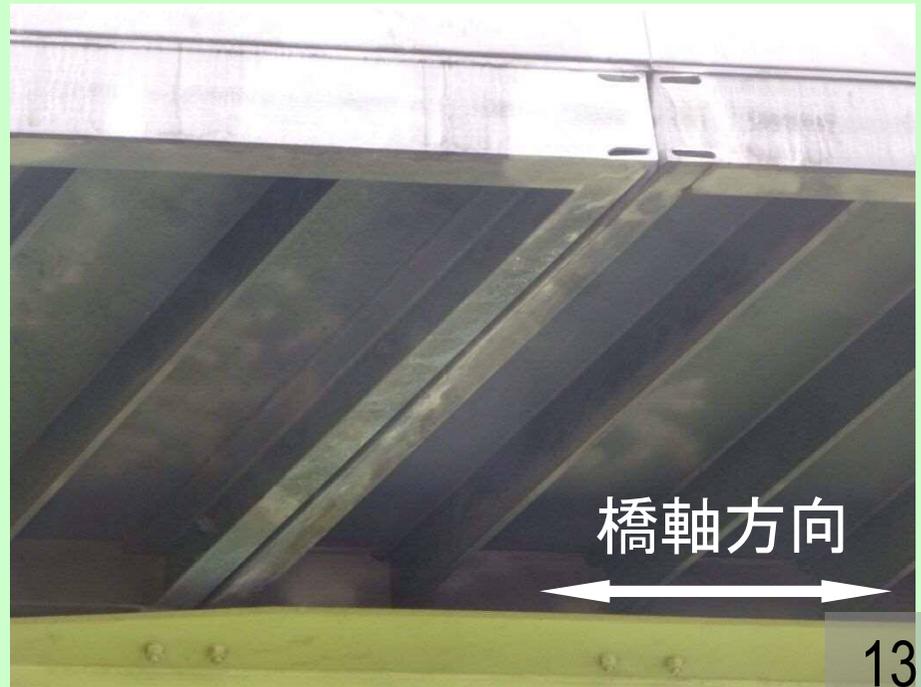
車道

橋軸方向

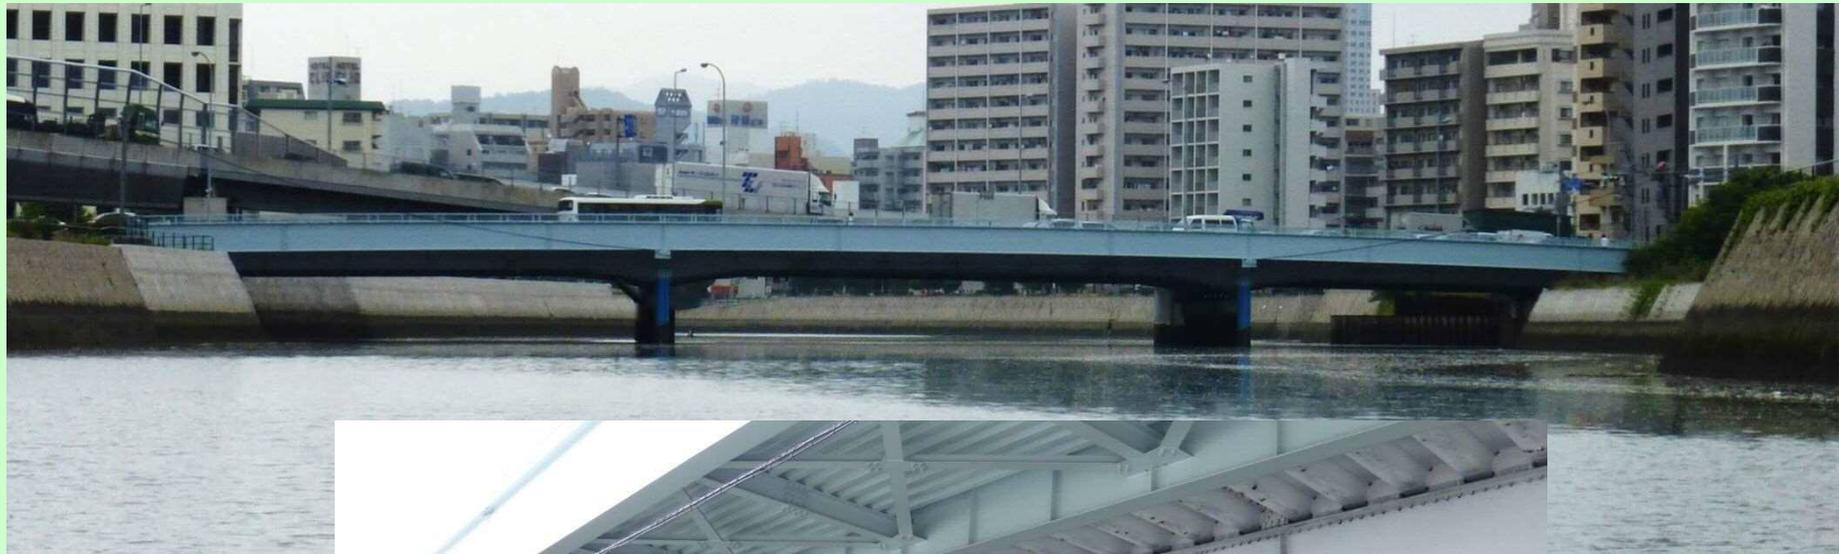
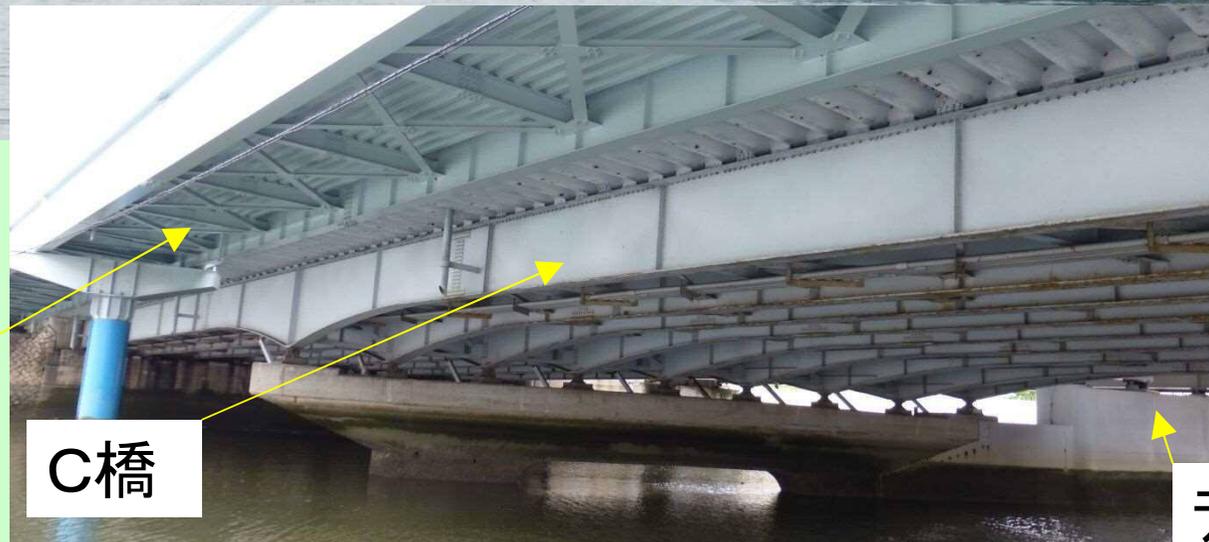
デッキ厚: 12mm

縦リブ: U 320×240×6mm

主桁間隔: 2.5m

縦リブ配置: 橋直方向

現場継手: HTB

既設桁との接合: 連続

分割施工(常時4車線確保)

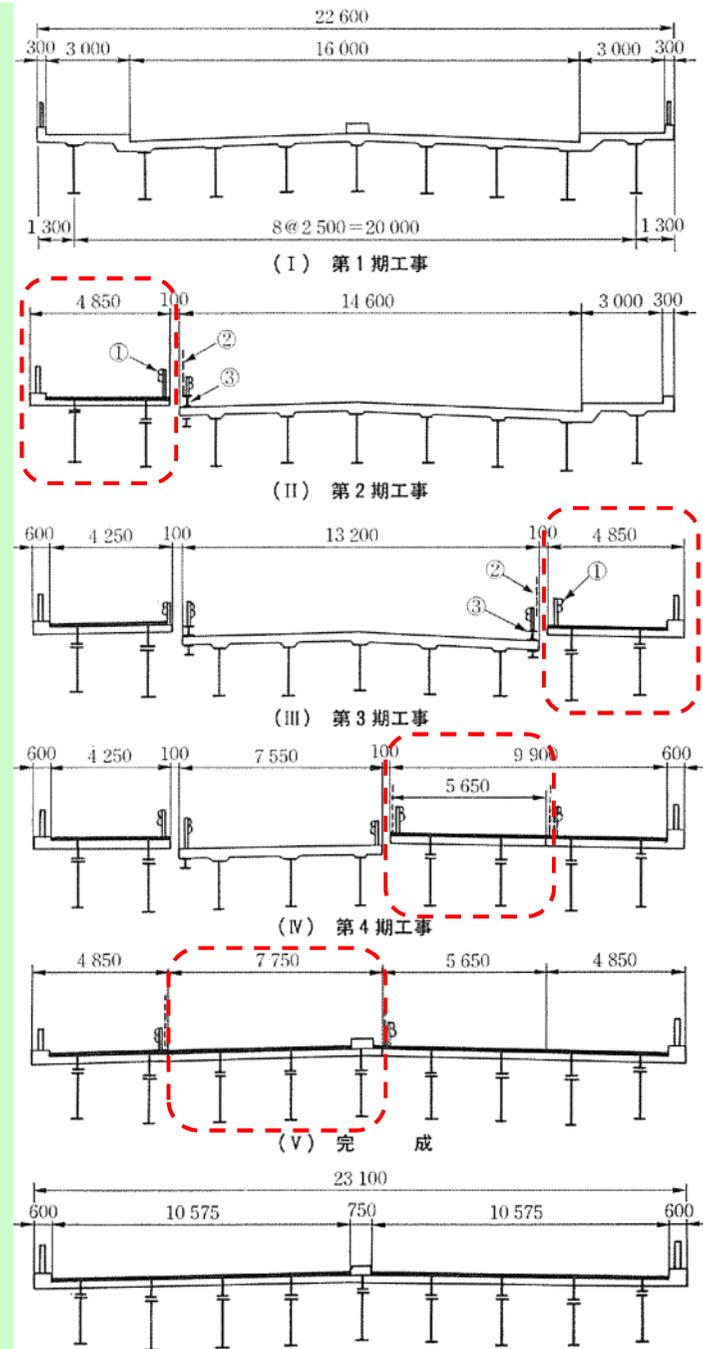
(注) ①: 仮ガードレール
②: 保安柵
③: 地覆, 床版の補強

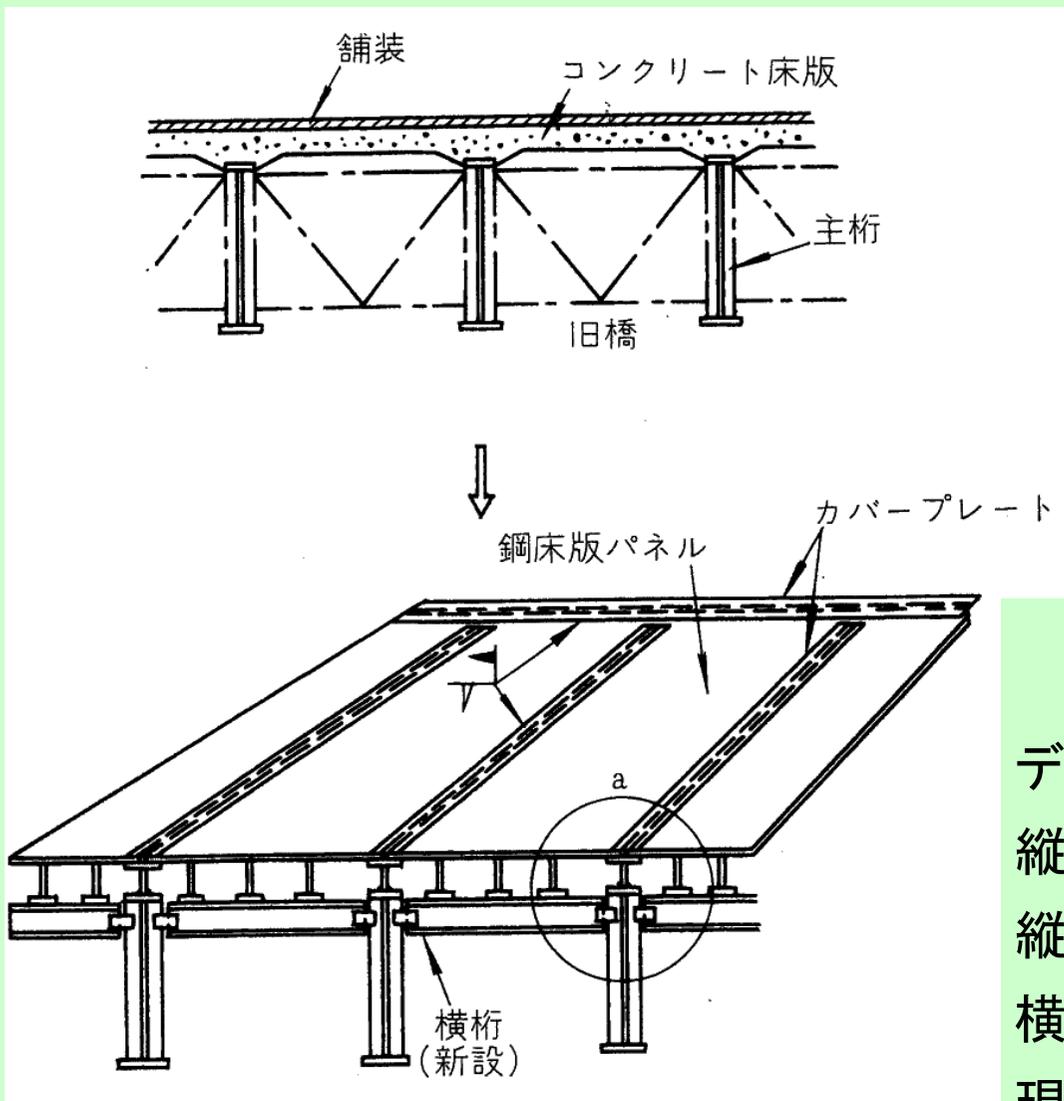
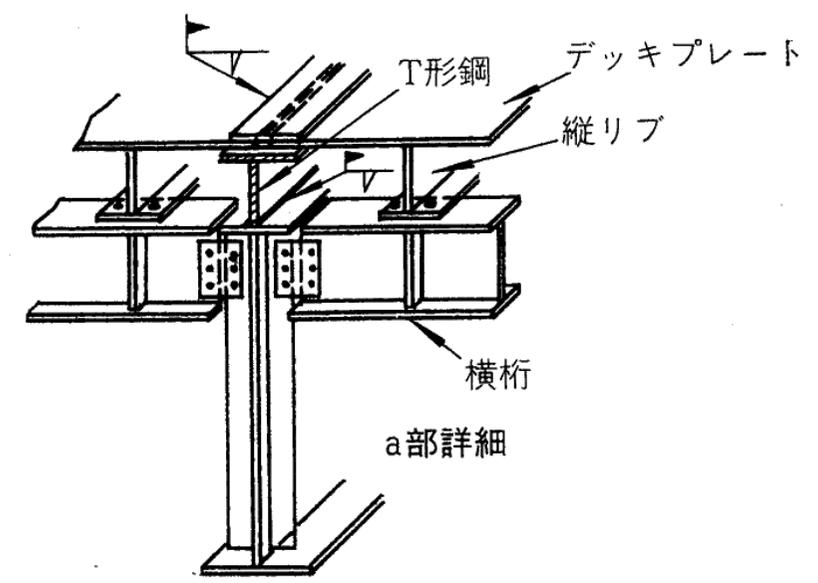
デッキ厚: 15mm
 縦リブ: CT 190 × 199 × 9 × 14mm
 縦桁間隔: 約2.3m
 横リブ間隔: 約2.1m
 現場継手: HTB, 溶接
 既設桁との接合: 連続
 分割施工 (常時1車線確保)

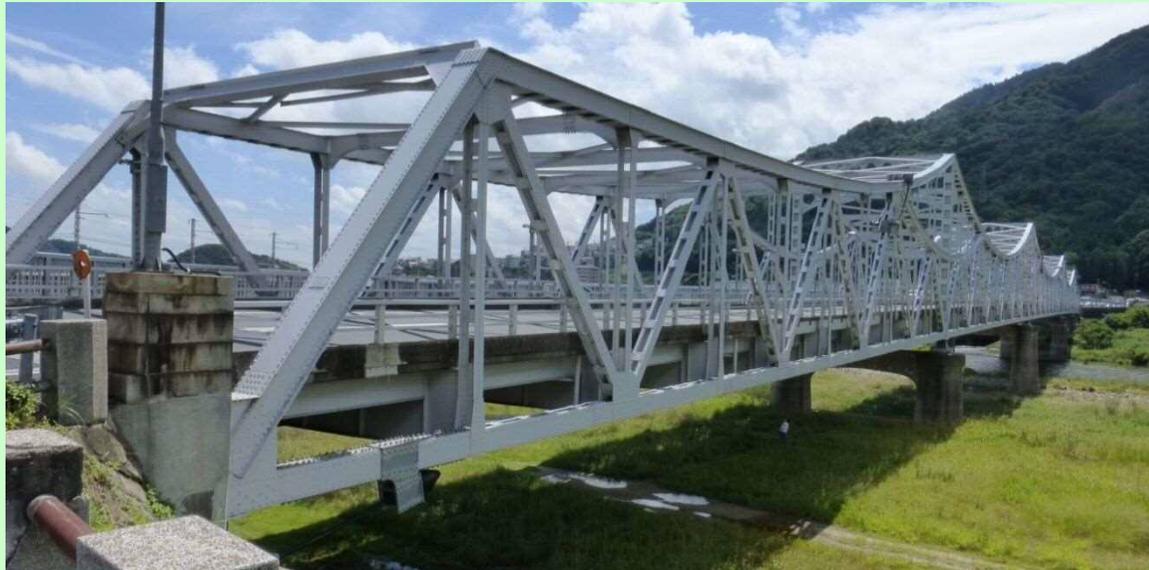
デッキ厚: 12mm
縦リブ: PL 110×22mm
縦桁間隔: 1.6m
横リブ間隔: 0.4~0.5m
現場継手: HTB
既設桁との接合: 断続

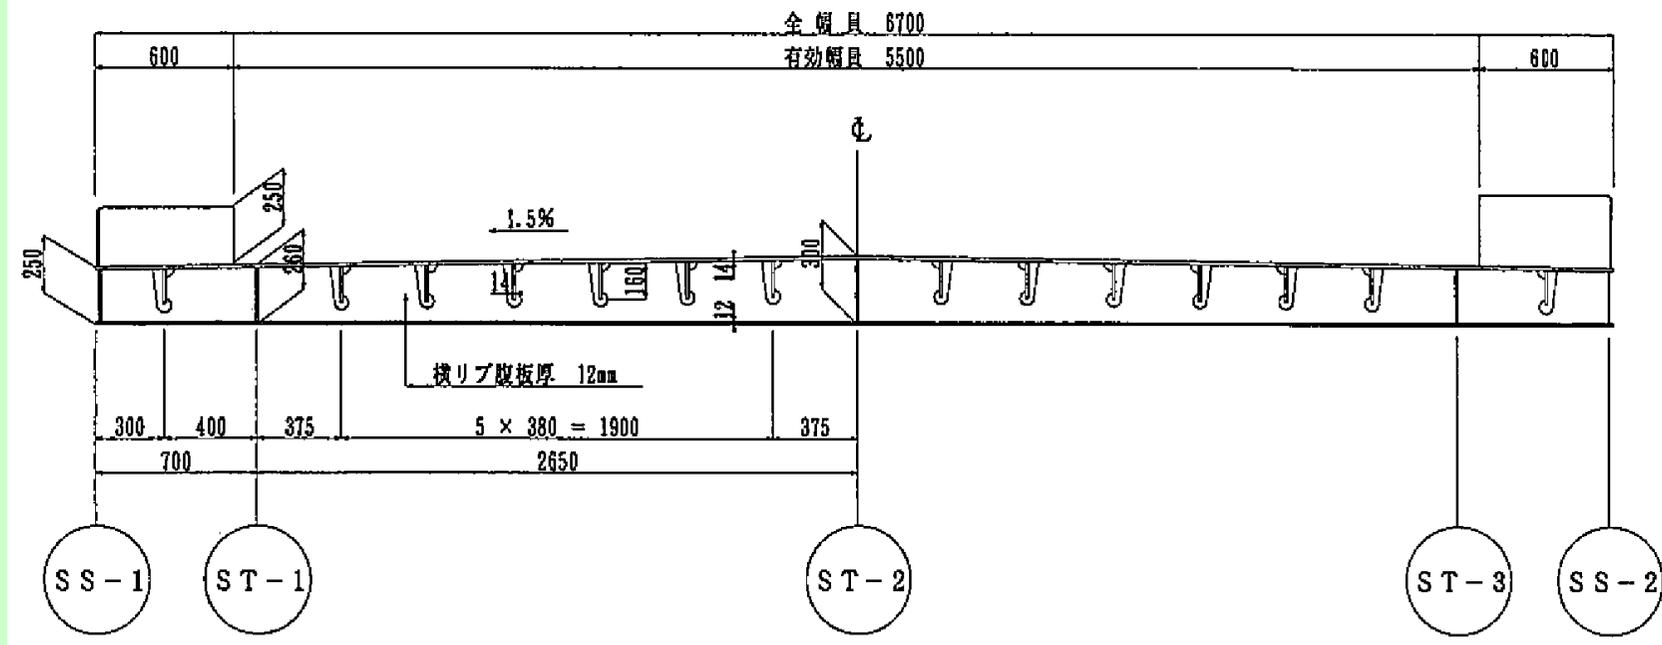
デッキ厚: 14mm

縦リブ: Bulb 160×14mm

縦桁間隔: 2.6m 横リブ間隔: 1.8m

現場継手: HTB

既設桁との接合: 断続

(横リブ位置でフィラーPLを介して縦桁と接合)

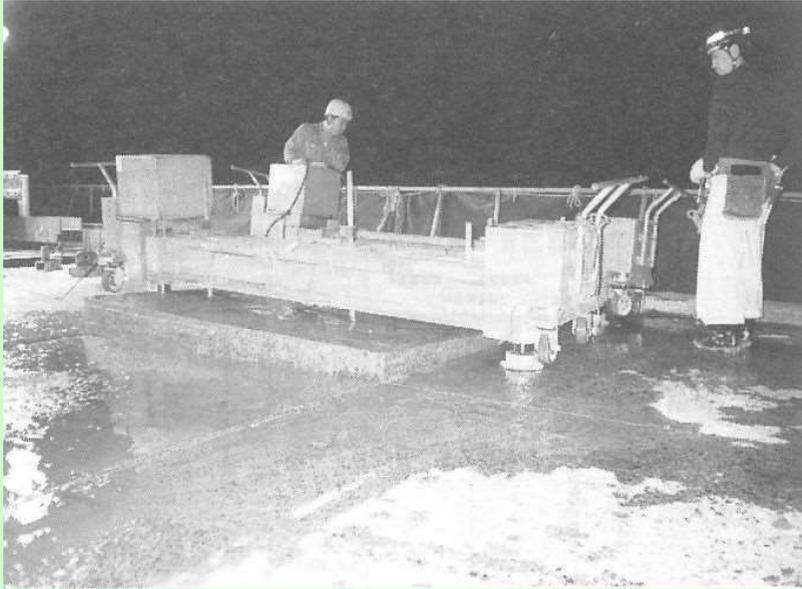
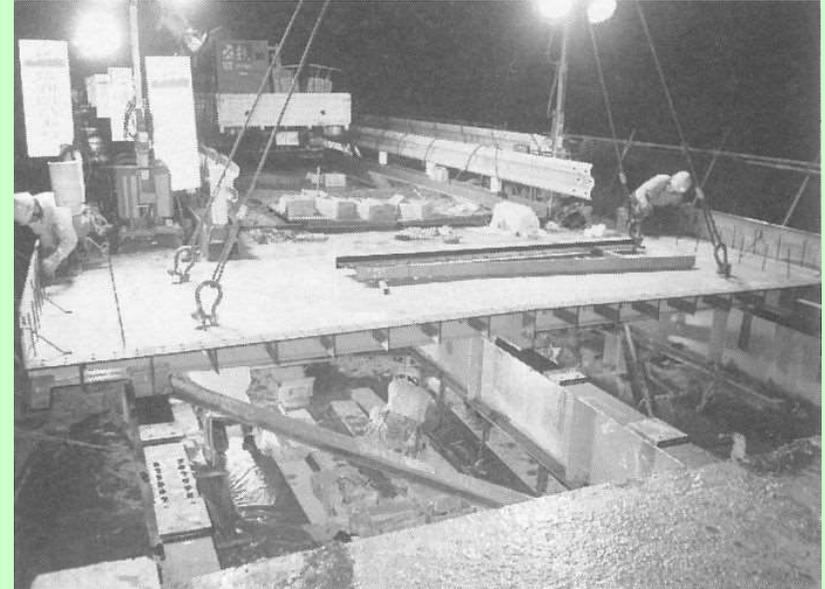
床版取替え時

- ・昼間は交通を開放する必要があったため、夜間通行止めで工事が行われた

- ・舗装はゴム入り
アスファルト舗装

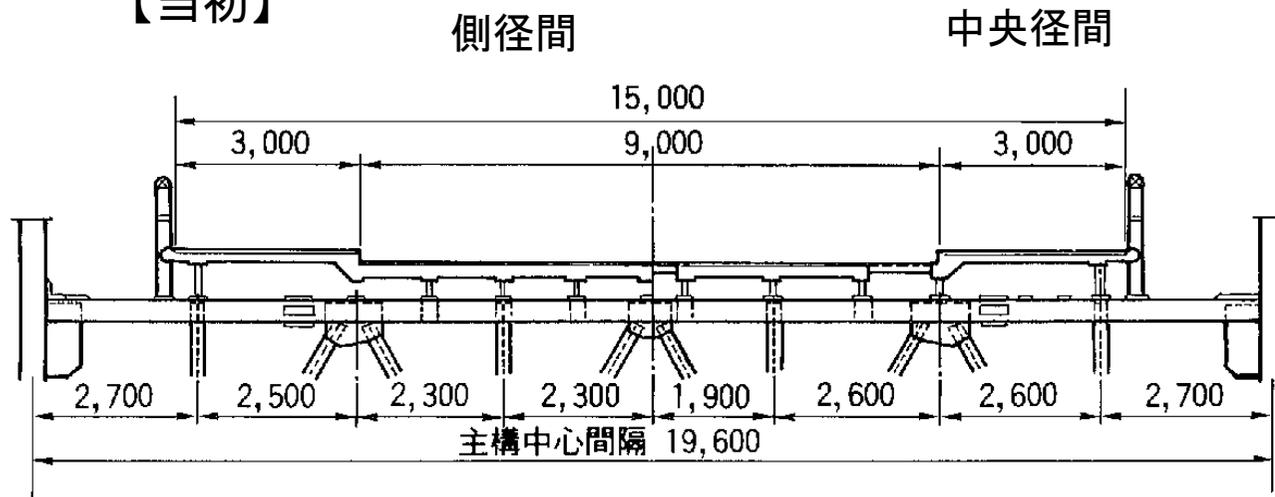
【当初】

デッキ厚: 12mm

縦リブ: Bulb PL

縦桁間隔: 3.56m

横リブ間隔: 2m程度

現場継手: HTB, 溶接

既設桁との接合: 断続

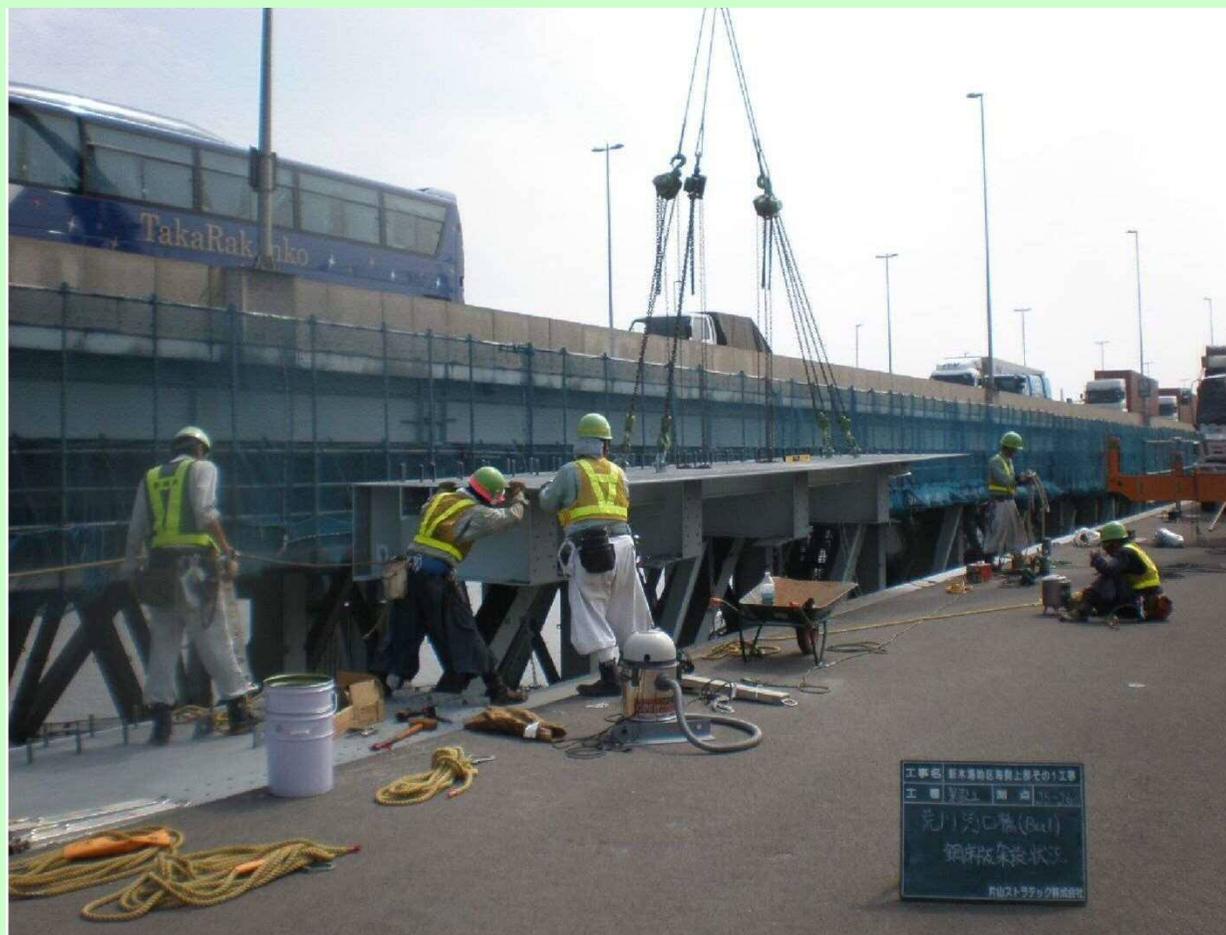
デッキ厚: 12mm

縦リブ: Bulb 230 × 11mm

横リブ間隔: 約2.0m

現場継手: HTB

既設桁との接合: 連続

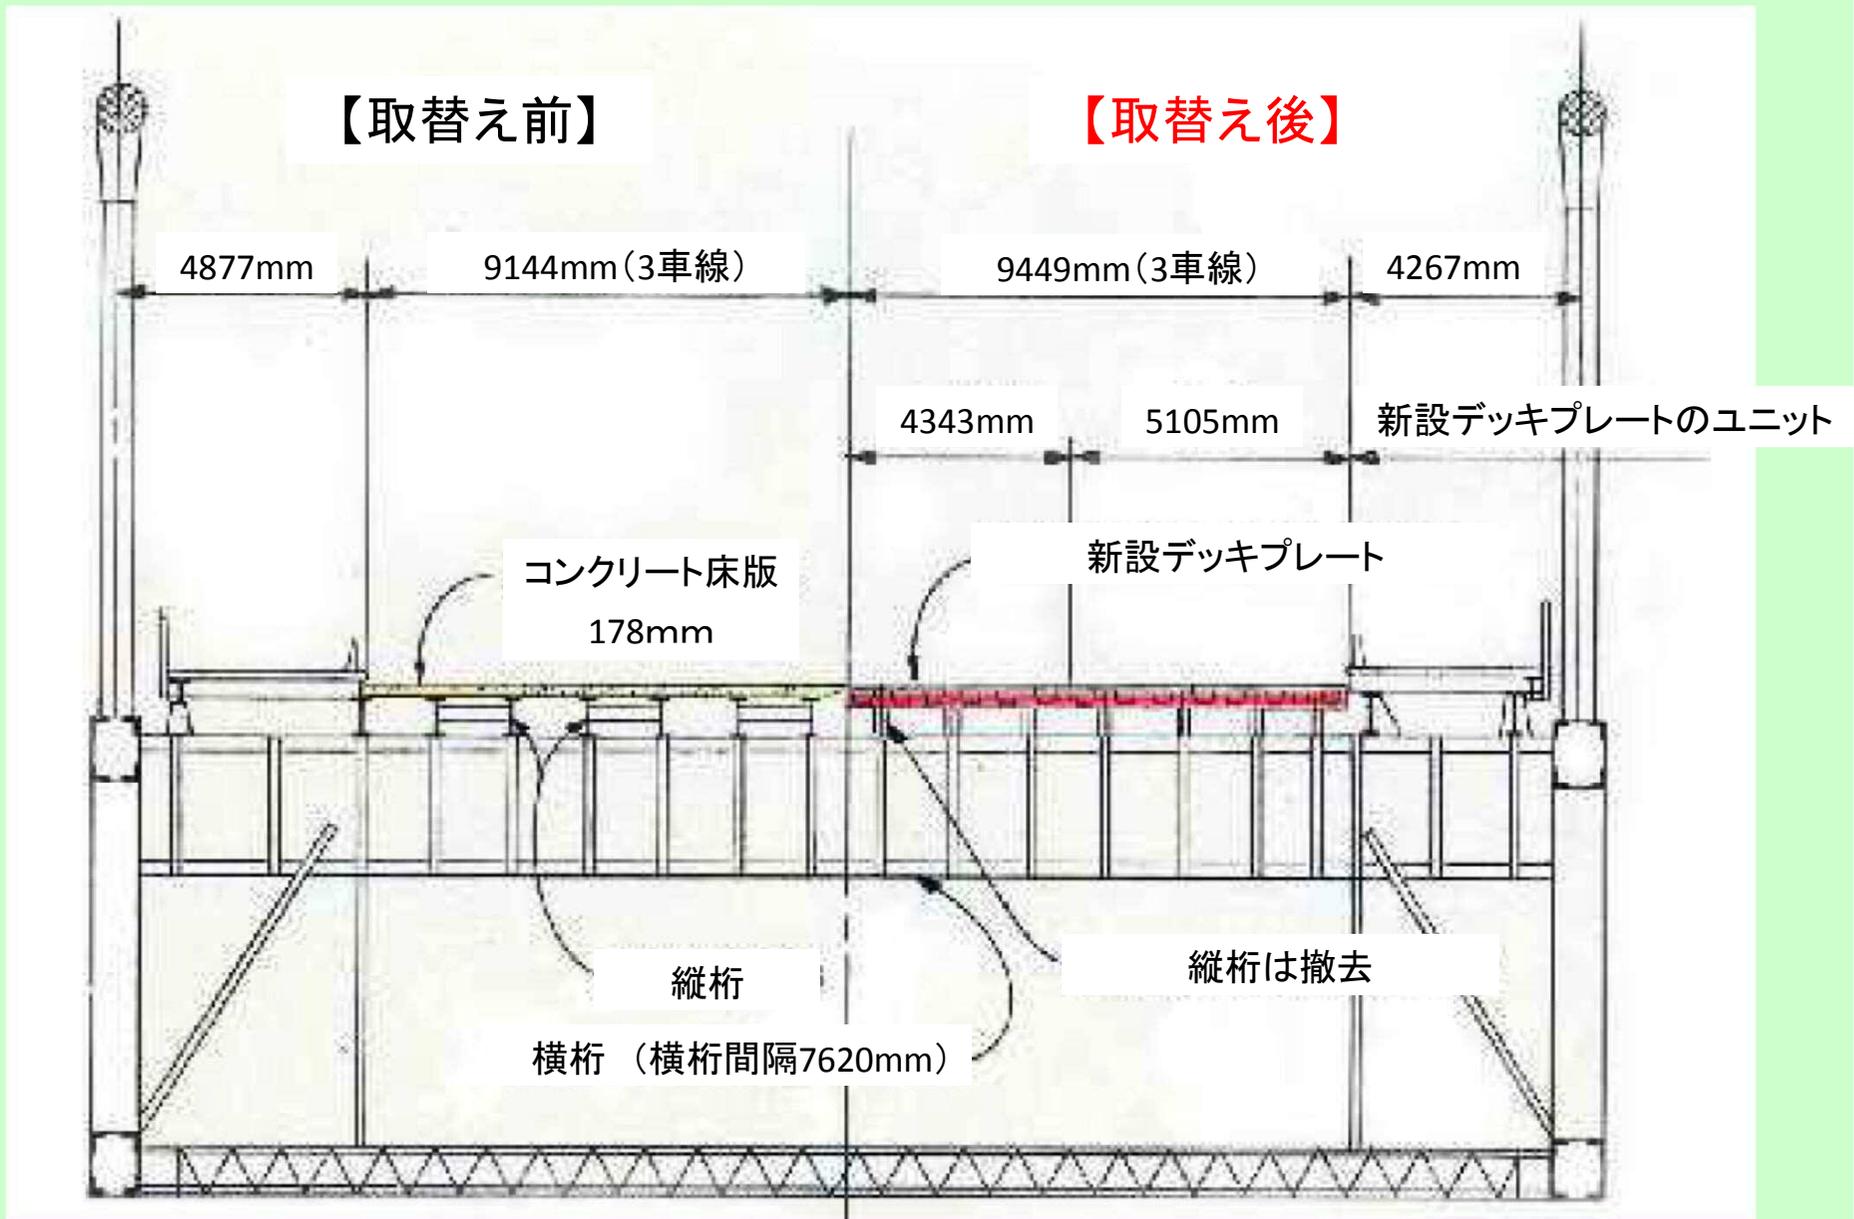
床版取替え前と取替え後の断面¹⁾

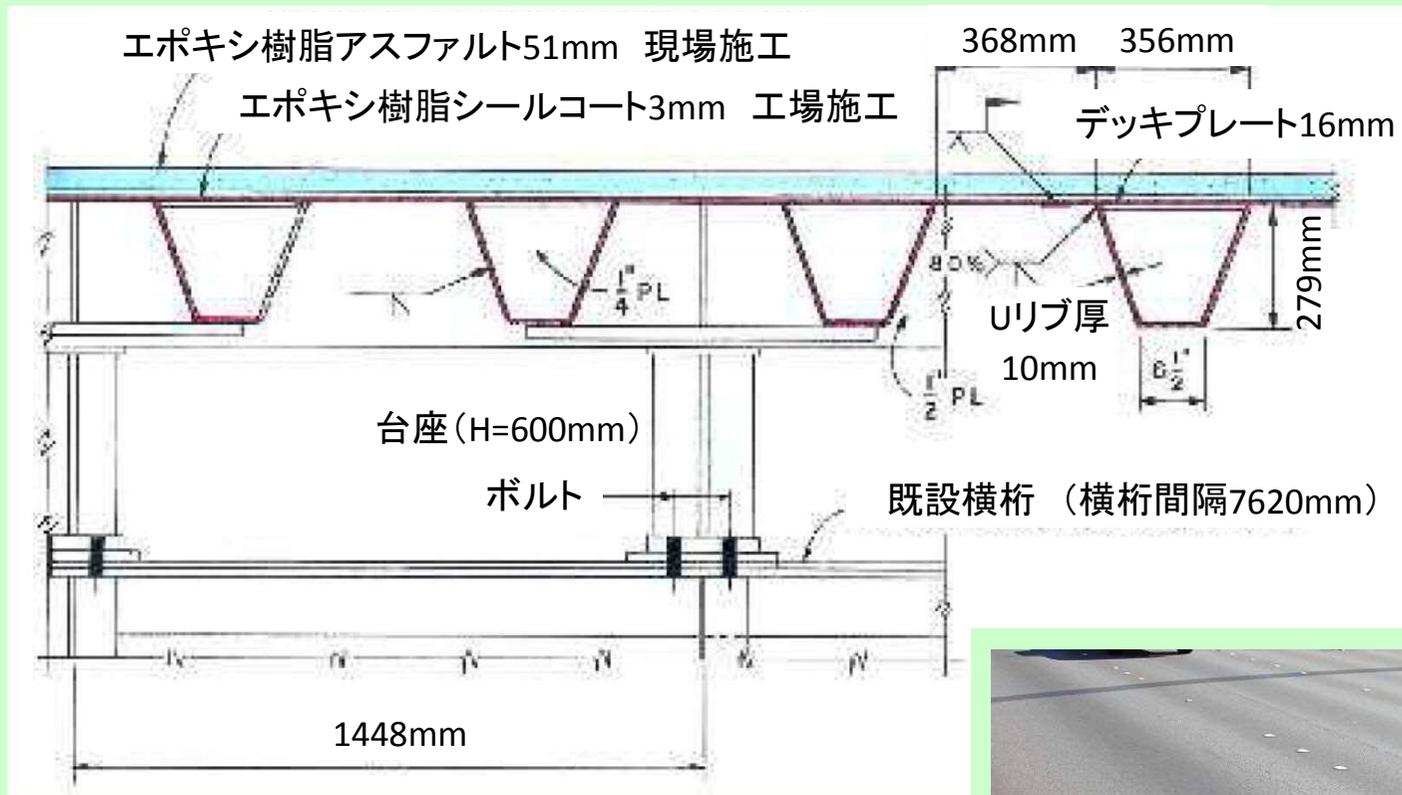
設計基準:AASHTO

取替え後の鋼床版の構造詳細¹⁾

高さのある台座に支持された不連続なデッキパネルは地震の影響を受けやすいことが指摘されている

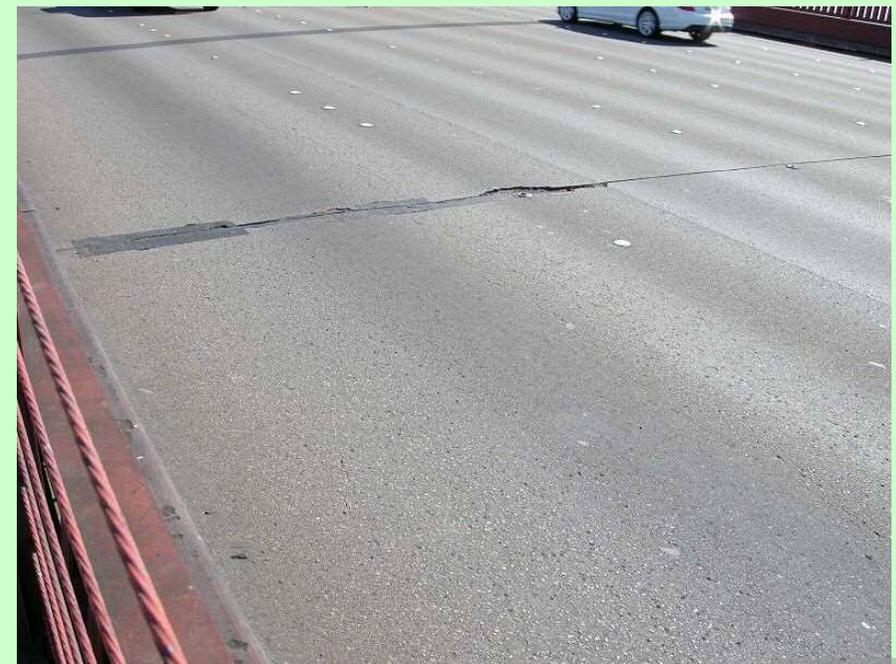
舗装の劣化

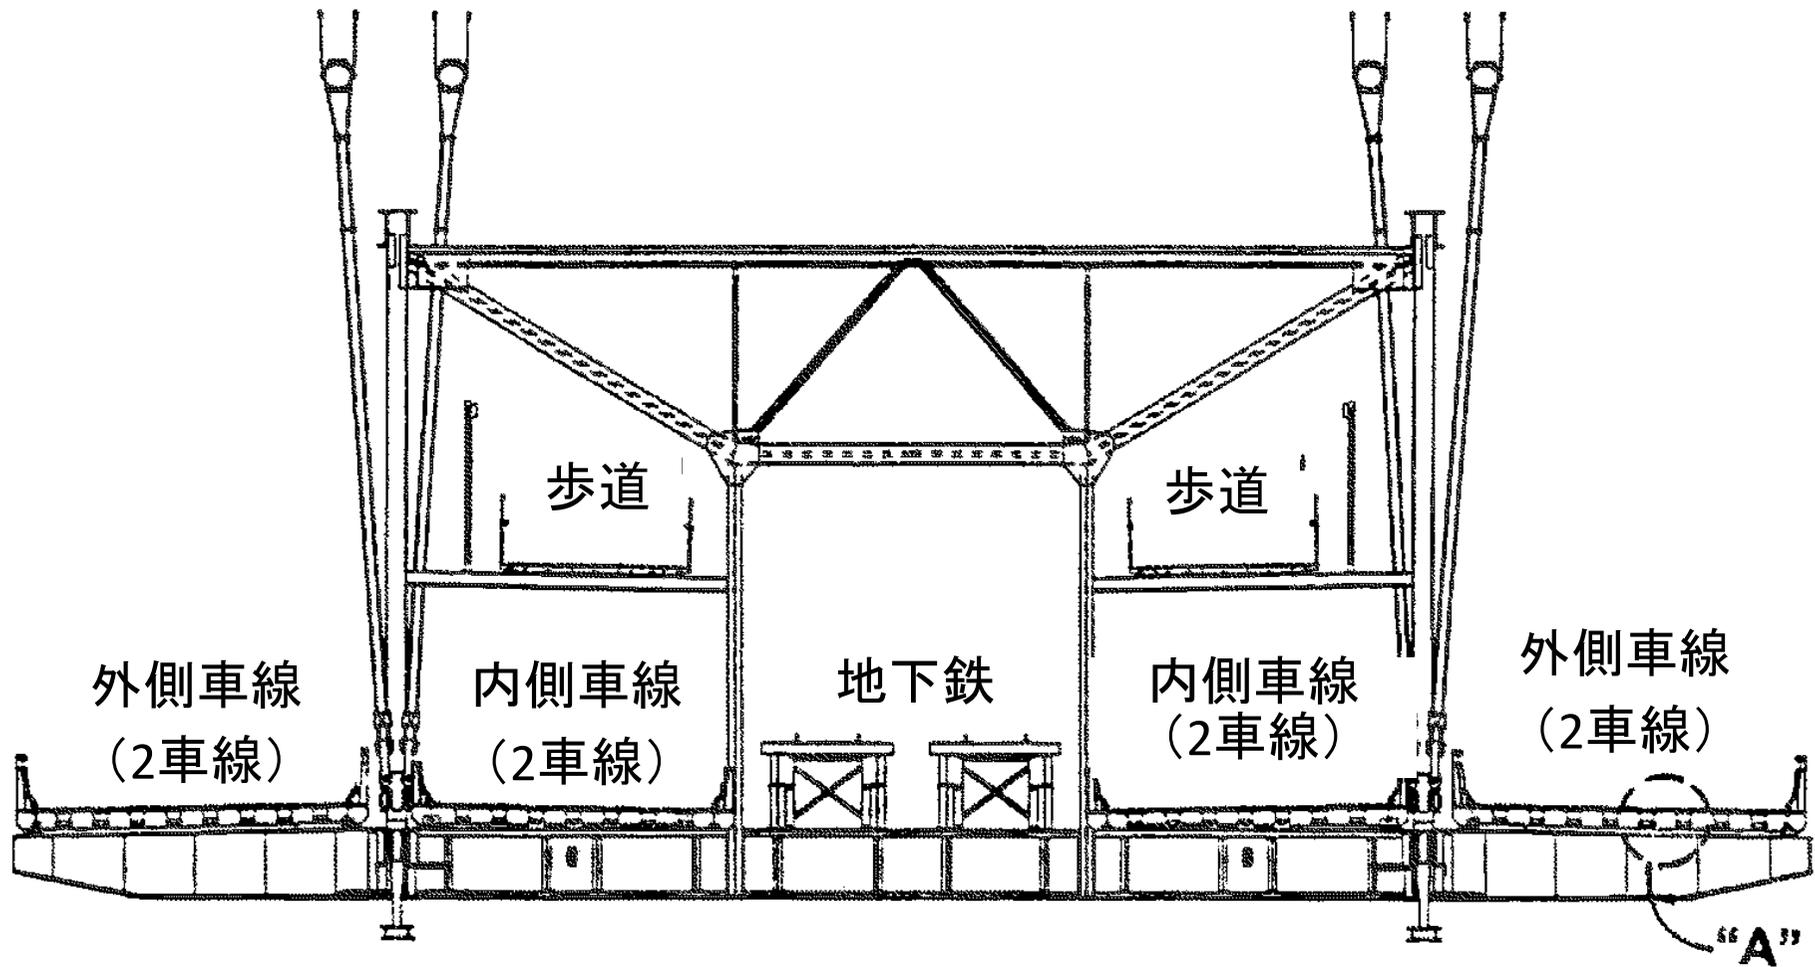
床版取替え後の断面²⁾(横桁で支持)

取替え鋼床版による軽量化

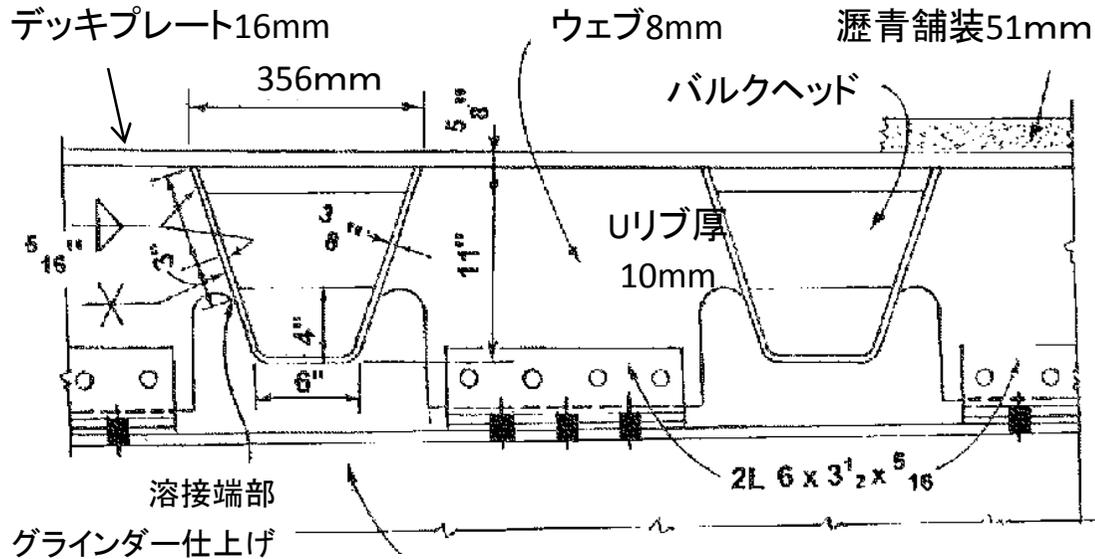
交差部の詳細

新設の横桁ブラケット(既設ブラケットは撤去)

“A”部詳細²⁾

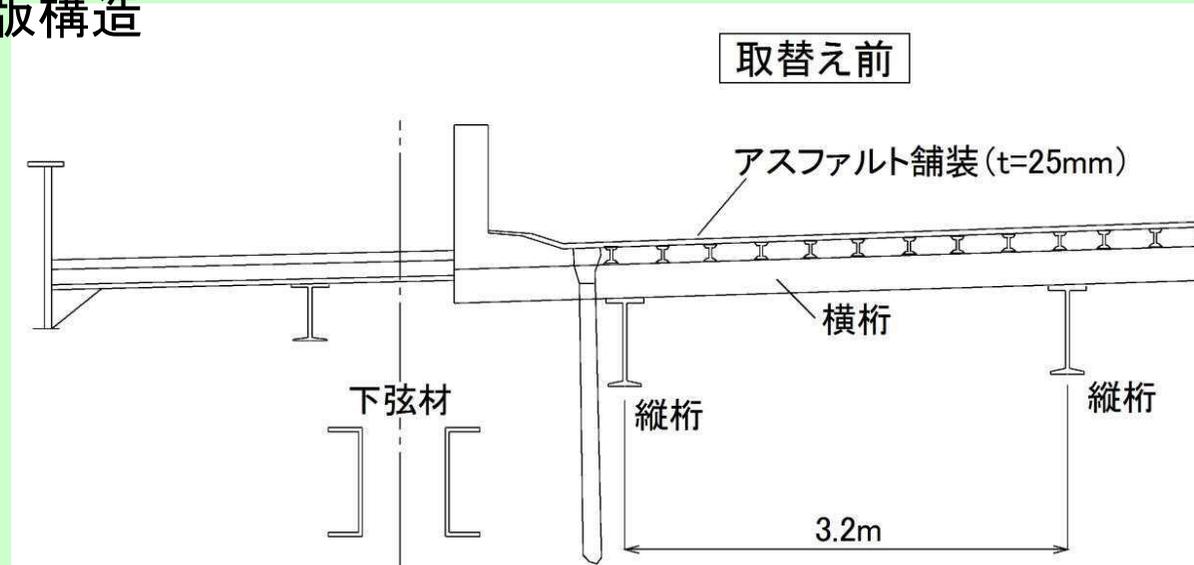
- オリジナルの床版構造

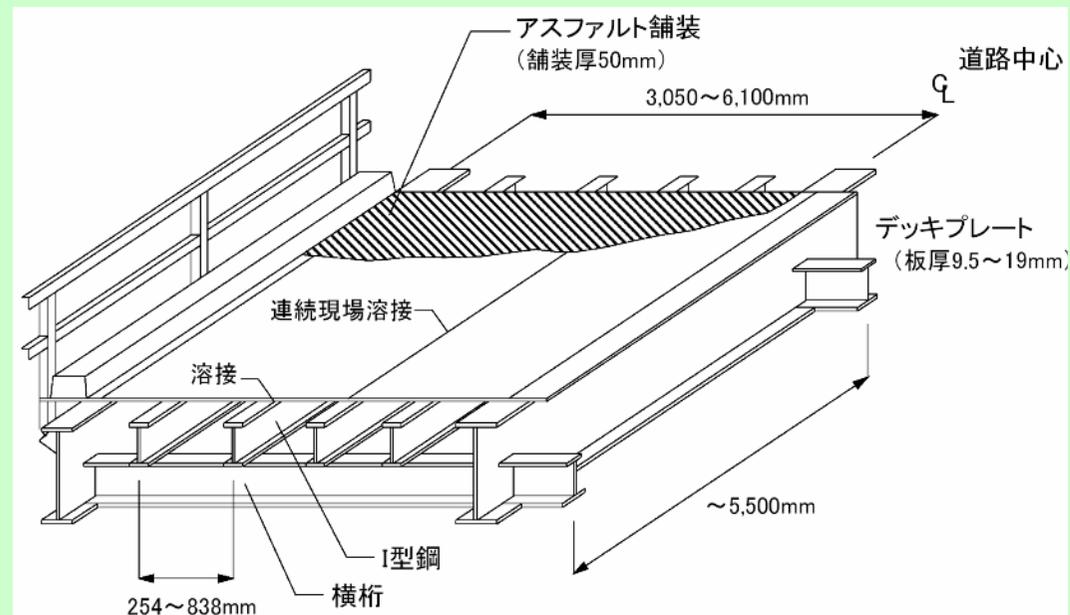
- バトルデッキの構造例

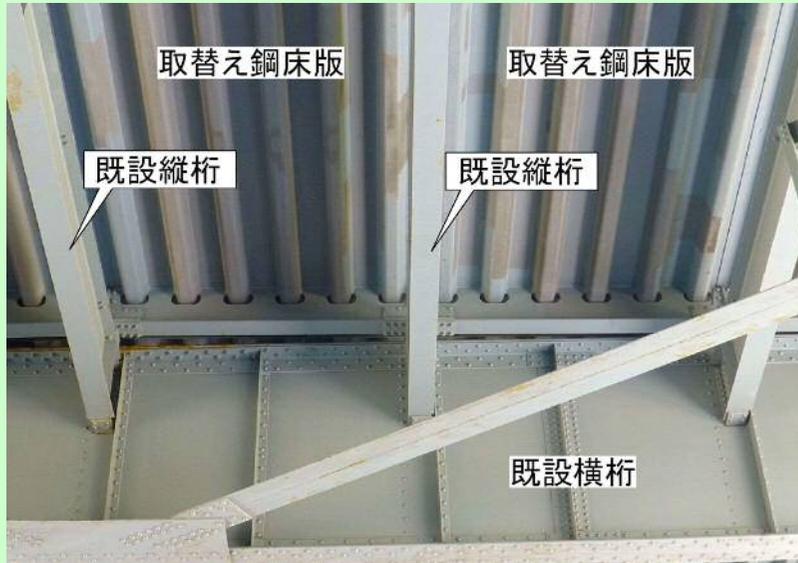
■ 鋼床版と既設桁の取合い部

既設縦桁上に鋼床版が載る

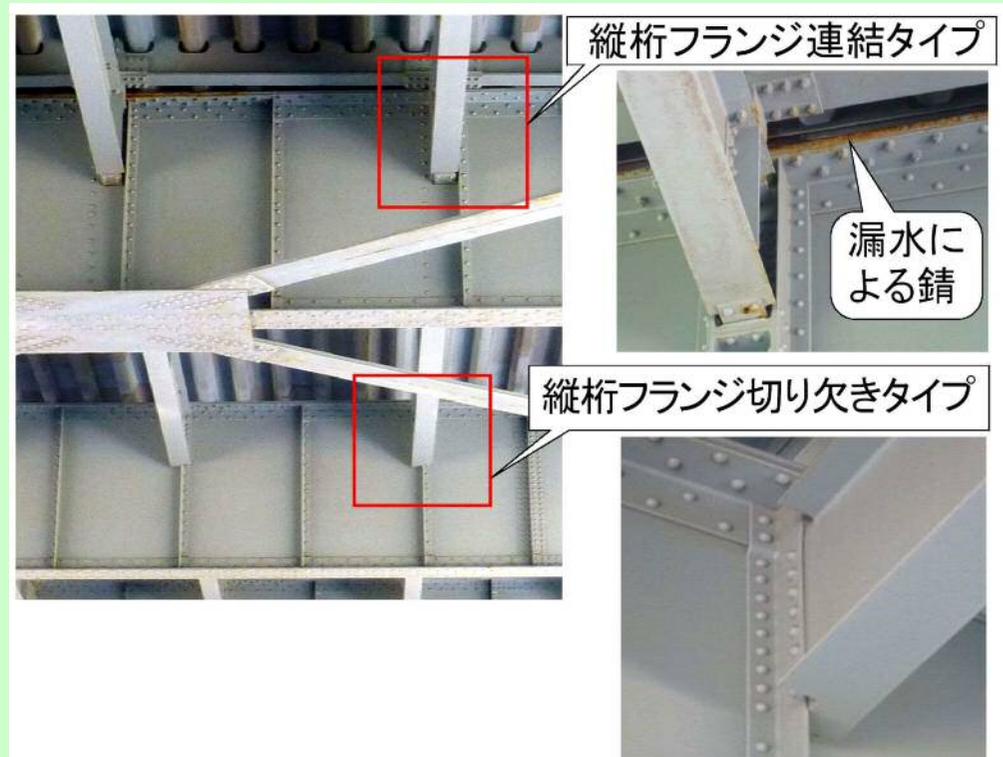
■ 縦桁と横桁の取合い部
