平成27年度 橋梁技術発表会

日本と米国における 取替え鋼床版事例の調査報告

技術委員会 床版小委員会 鋼床版部会

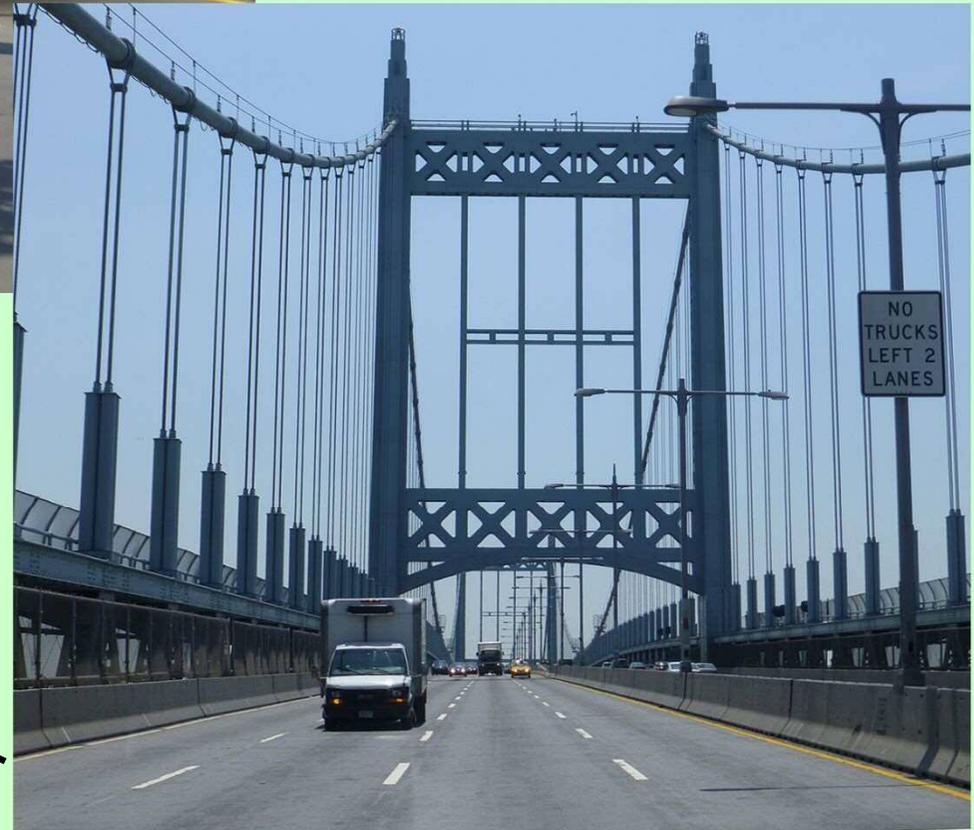
取替え鋼床版の舗装

当初: 9.5mm厚のエポキシポリ
マーコンクリート(工場施工)

↓ 供用後に

↓ 層状剥離

現在: 薄層のメチルメタクリレート
樹脂舗装
